**RELATÓRIO DE FISCALIZAÇÃO TÉCNICA DOS SISTEMAS DE ÁGUA E
UNIDADE DE ATENDIMENTO AO PÚBLICO DO MUNICÍPIO DE
CORDEIRÓPOLIS**

**PRESTADOR: SAAE – SERVIÇO AUTONOMO DE ÁGUA E ESGOTO DE
CORDEIRÓPOLIS**

Relatório R7 – Não Conformidades

Americana, setembro de 2017

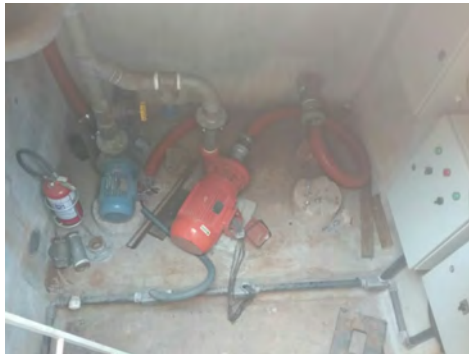
Imagem(1)

Descrição(1): Conjuntos de recalque

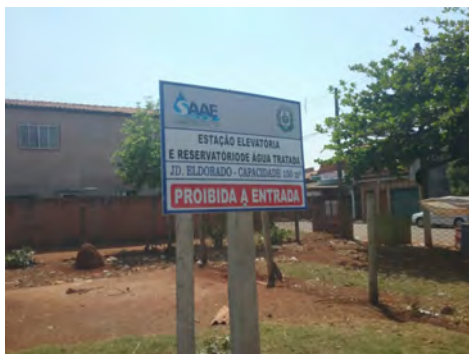
Imagem(2)

Descrição(2): Placa de identificação

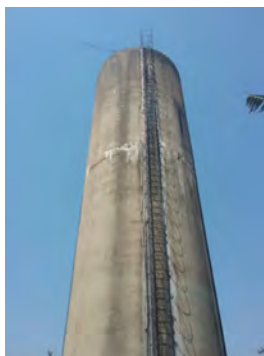
Imagem(1)

Descrição(1): Reservatório Vila Boteon

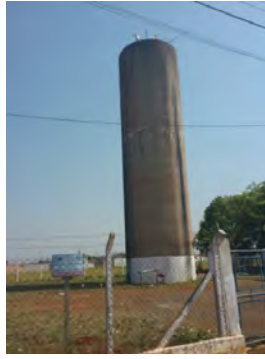
Imagem(3)

Descrição(3): Aspecto geral da área

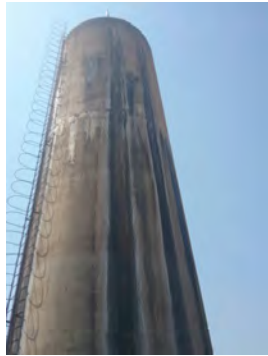
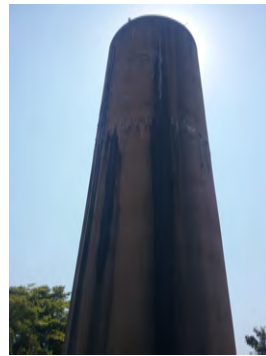
Item 6.3

Item 6.3: Existência de vazamentos aparentes nas instalações (Art. 2º da Lei Federal 11.445/2007).
Prazo: Imediato

¹ Prazo prorrogado até 16/02/2018 conforme solicitado pelo SAAE

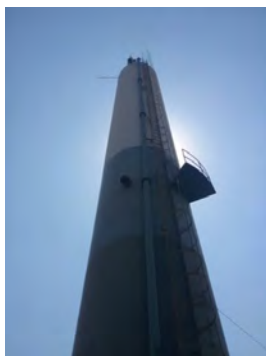
Imagem(1)

Descrição(1): Reservatório Jardim Cordeiro

Item 6.7: Inexistência de pára-raios em reservatórios elevados (Art. 5.16.7 da NBR 12217/1994). Prazo: Em até 180 dias

Informações complementares: O SAAE informou que o reservatório possui guarda corpo (rebaixado). Todo trabalho em altura em reservatório deve ser realizado com alguma medida de proteção, por exemplo, sistema de ancoragem ou a instalação de guarda-corpo do ponto de chegada da escada na cobertura até a abertura de inspeção, ou seja guarda-corpo que limite a área de trânsito e uso de EPI.

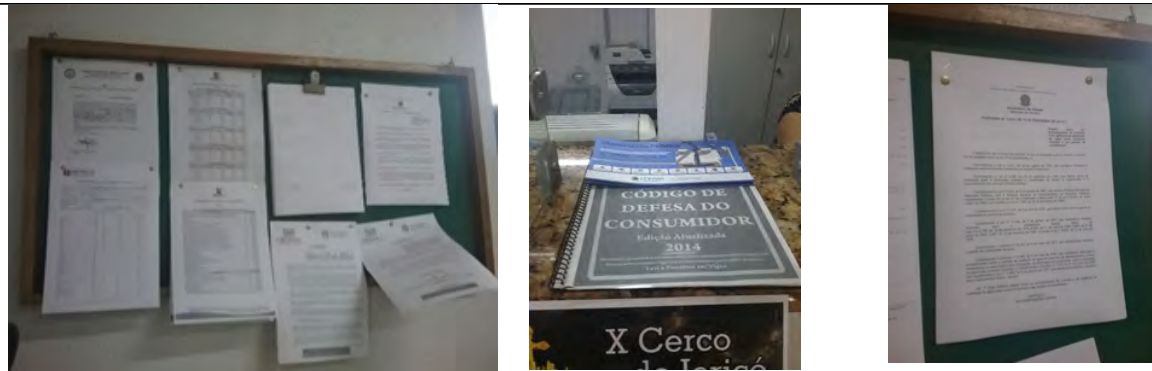
Foto - Resolução, Código, Portaria

O prestador de serviços disponibiliza cópia da Portaria MS 2914/2011
