RELATÓRIO DE MONITORAMENTO DE PRESSÃO EM REDE DE DISTRIBUIÇÃO DE ÁGUA

Município de Araras

Dezembro de 2015

CAPÍTULO I – RUA OLIMPIO CAMPANHÃ, 962

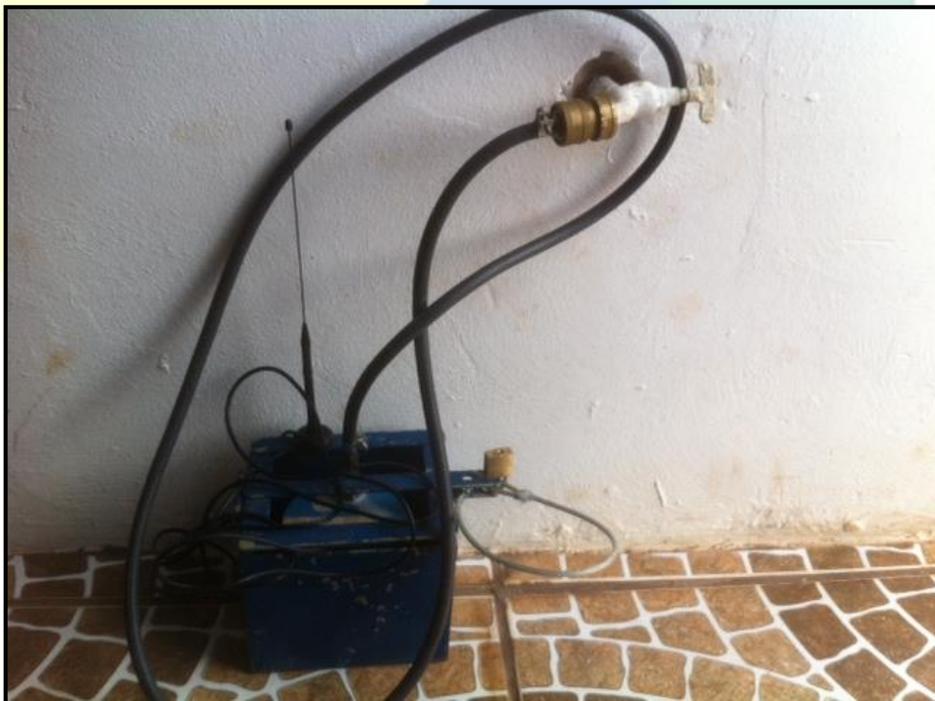
Figura 1 – Foto do local da instalação do Datalogger modelo Multilog LX GPRS

Foi instalado um Datalogger modelo Multilog LX GPRS com 1 canal de pressão analógico e 1 canal de vazão digital pulso seco, equipado com chip da operadora Claro com o número de celular, 19-999531423 que resultou em nível de cobertura de 17 (CSQ) no teste realizado no dia da instalação, desta forma não foram previstos problemas de comunicação no envio dos dados e alarmes devido à boa cobertura.

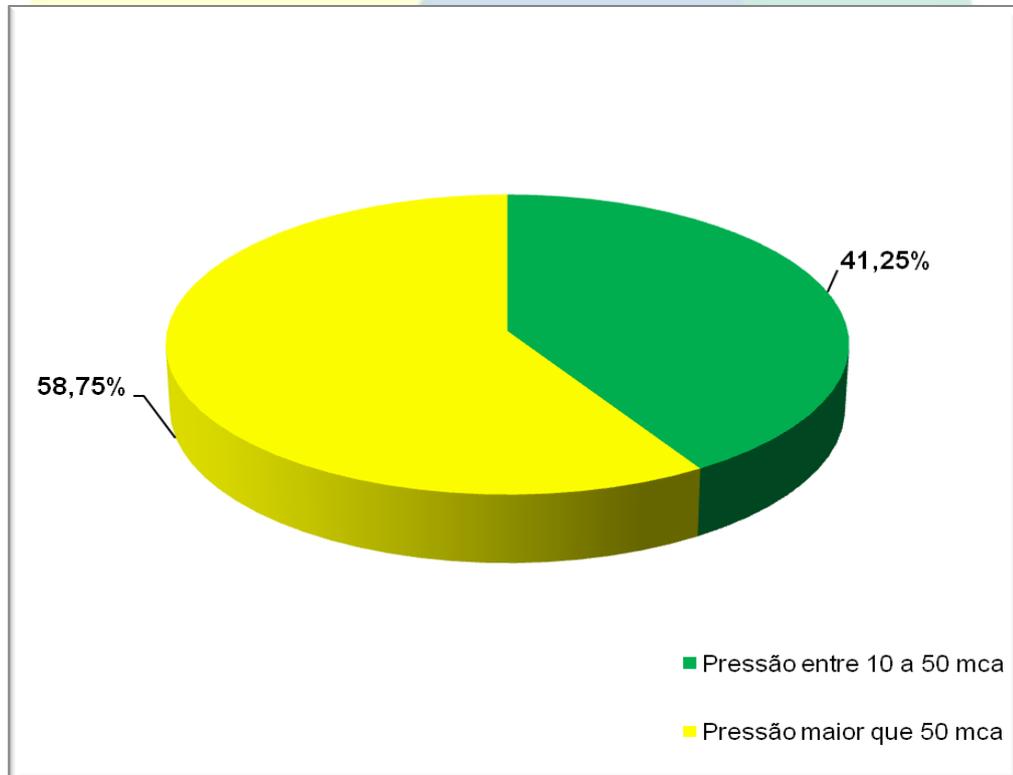
6.1.Representação gráfica das pressões monitoradas (horas)

Descrição	Horas	%
Pressão negativa	00:00:00	0,00
Pressão entre 0 a 10 mca	00:00:00	0,00
Pressão entre 10 a 50 mca	297:00:00	41,24
Pressão maior que 50 mca	423:00:00	58,76
Total de horas monitoradas	720:00:00	100,00

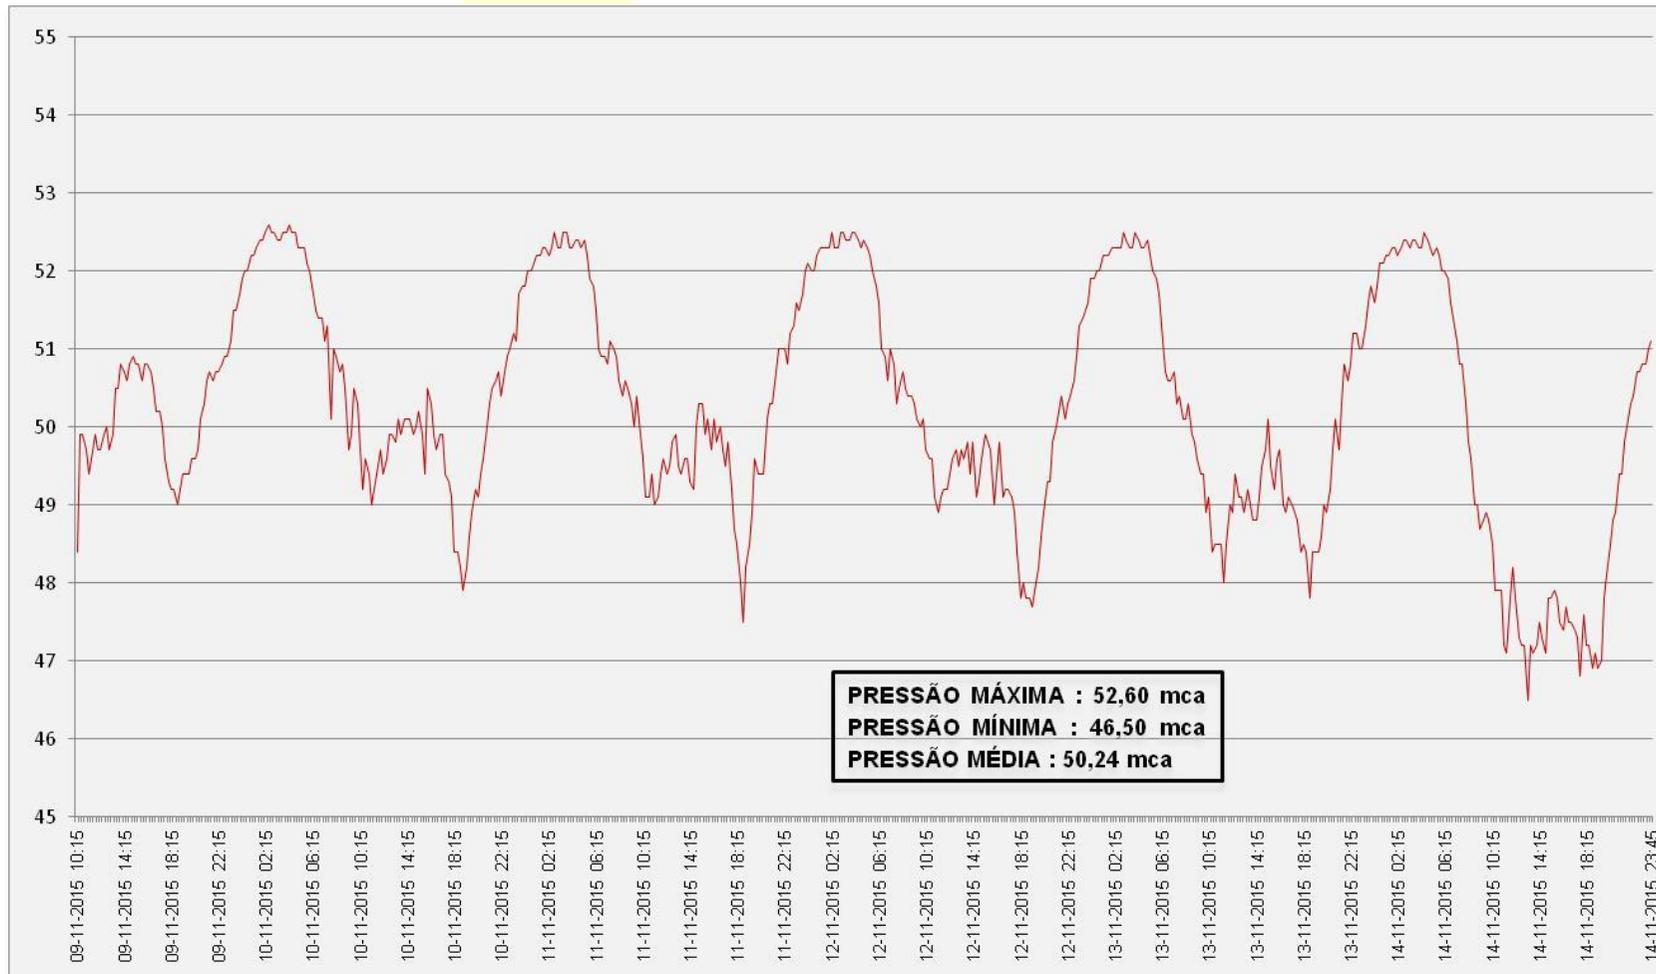
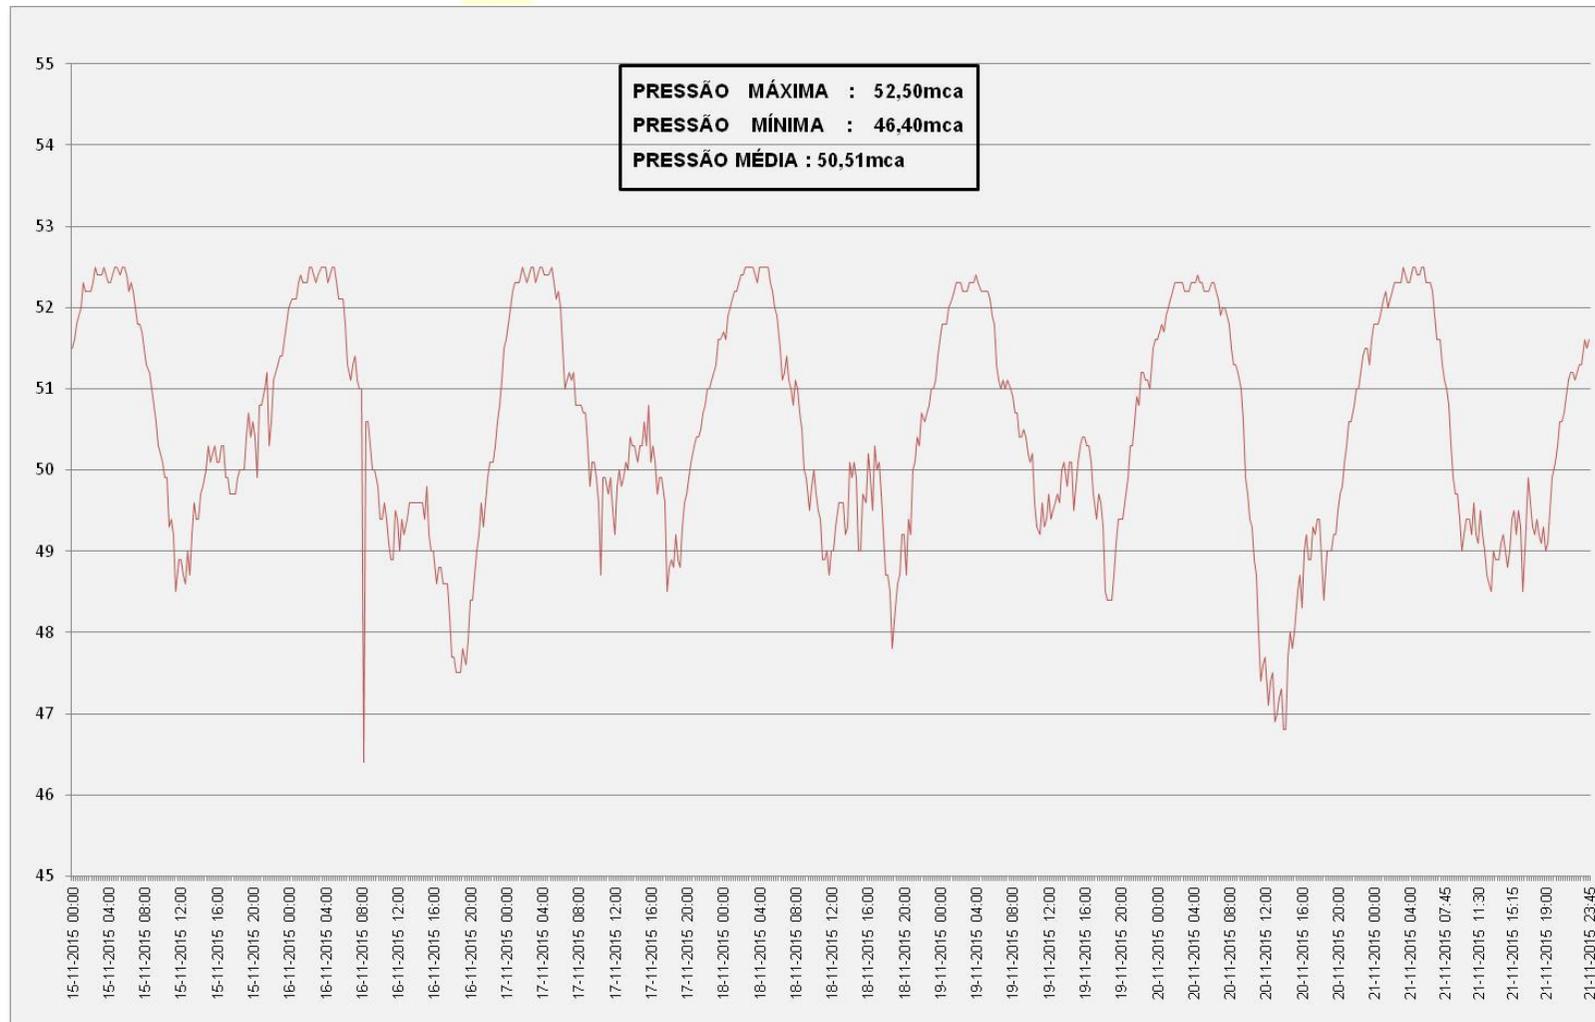
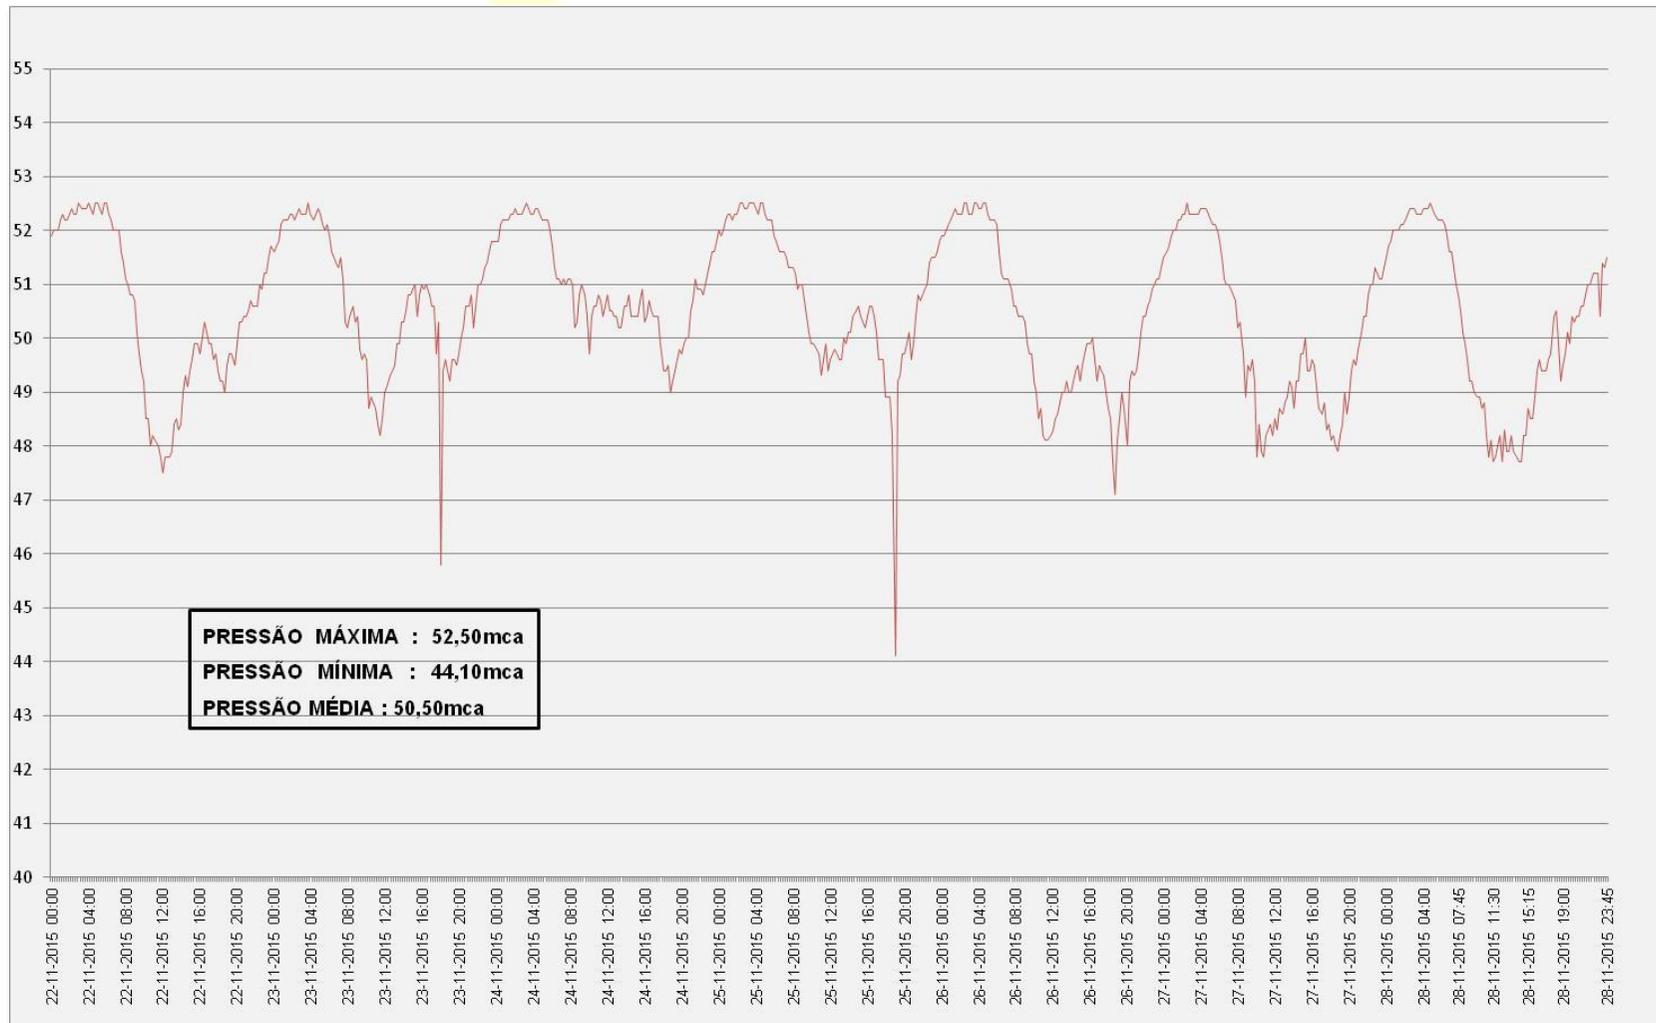
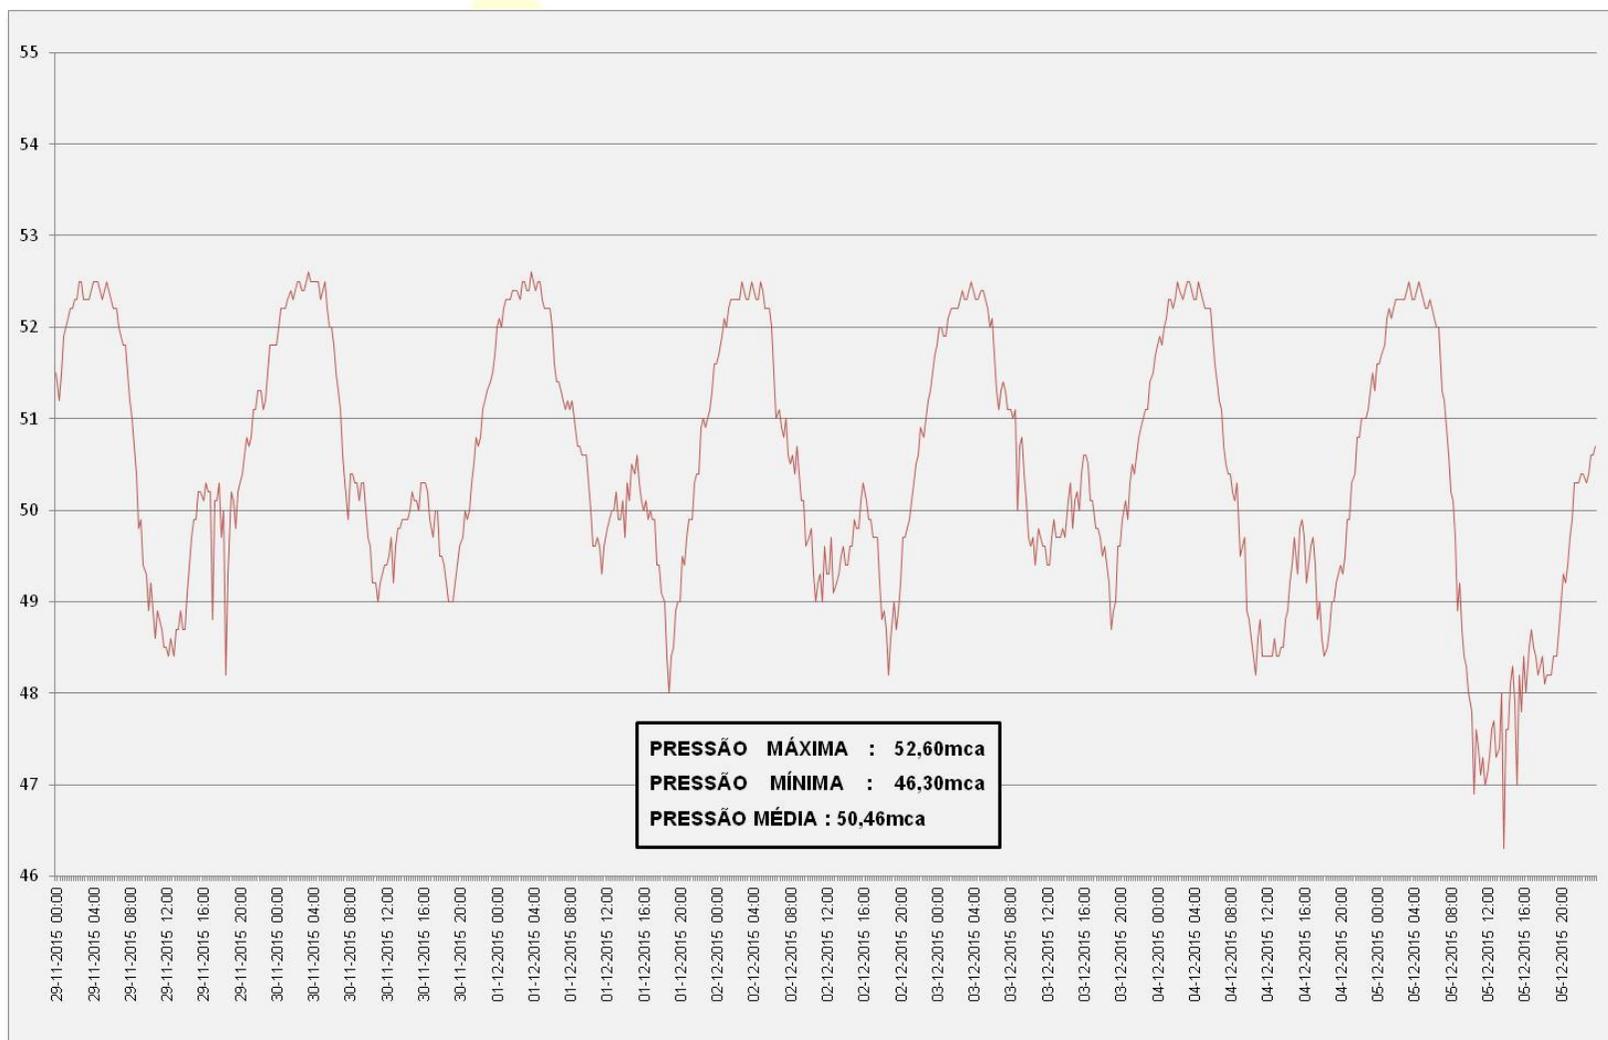
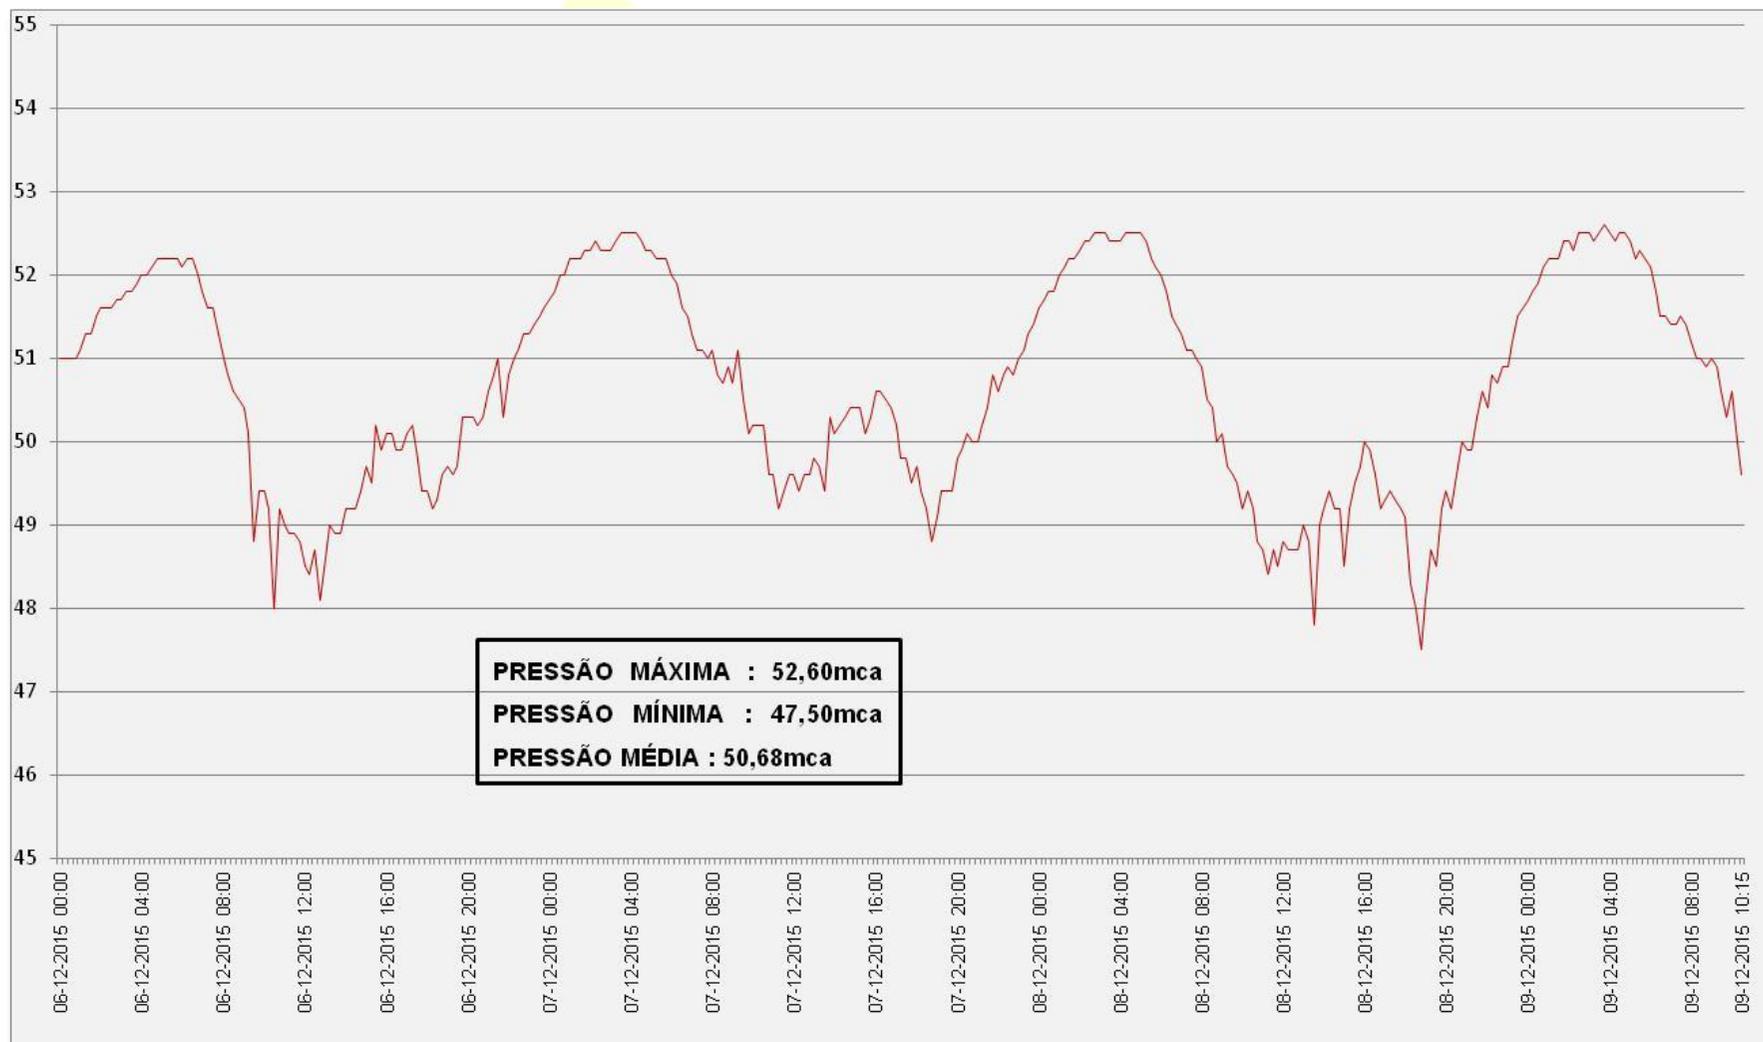
As pressões registradas no período de monitoramento estão em desconformidade com as normas estabelecidas pela ARES-PCJ.

Os registros de pressões acima de 50 mca, ocorrem sistematicamente no período da madrugada, ocasião em que o reservatório atinge sua capacidade máxima de armazenamento. Sugere-se que o operador do sistema efetue estudos para redução da pressão na rede de distribuição, provavelmente com a instalação de válvula redutora de pressão.

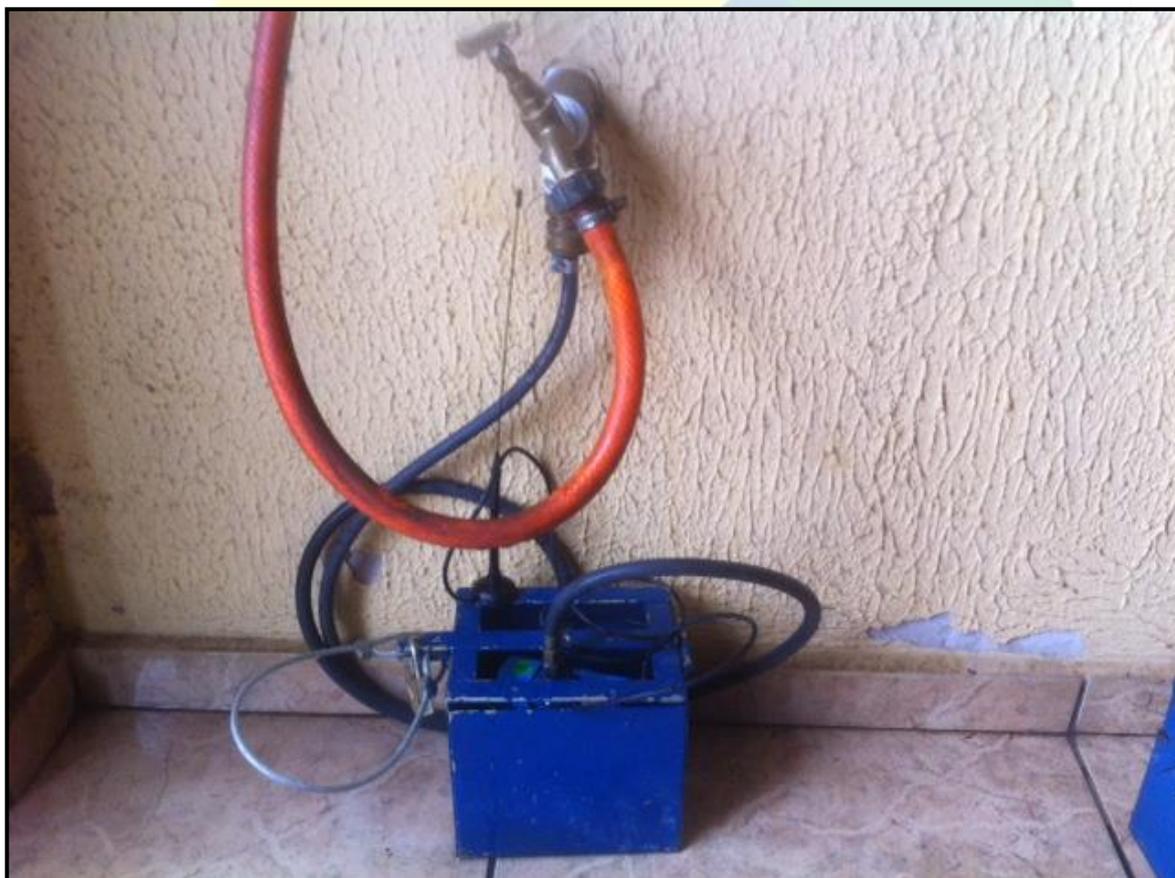
Figura 1 – Foto do local da instalação do Datalogger modelo Multilog LX GPRS

Foi instalado um Datalogger modelo Multilog LX GPRS com 1 canal de pressão analógico e 1 canal de vazão digital pulso seco, equipado com chip da operadora Claro com o número de celular, 19-993748101 que resultou em nível de cobertura de 19 (CSQ) no teste realizado no dia da instalação, desta forma não foram previstos problemas de comunicação no envio dos dados e alarmes devido à boa cobertura.

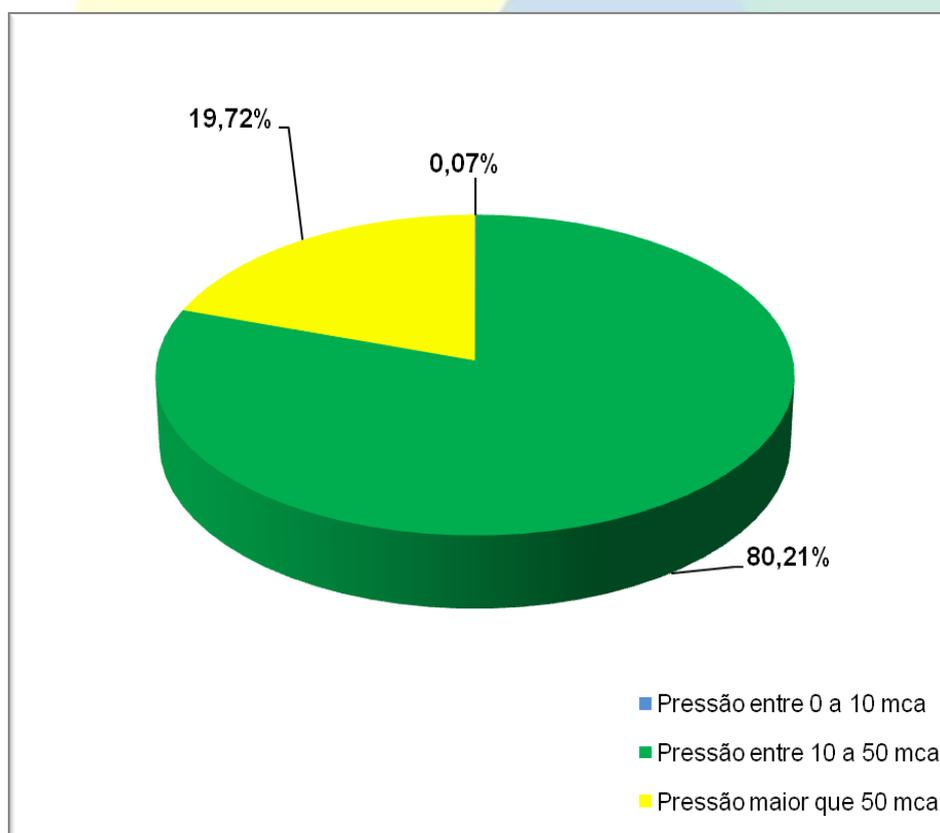
6.1. Representação gráfica das pressões monitoradas (horas)

Descrição	Horas	%
Pressão negativa	00:00:00	0,00
Pressão entre 0 a 10 mca	00:30:00	0,07
Pressão entre 10 a 50 mca	577:30:00	80,21
Pressão maior que 50 mca	142:00:00	19,72
Total de horas monitoradas	720:00:00	100,00

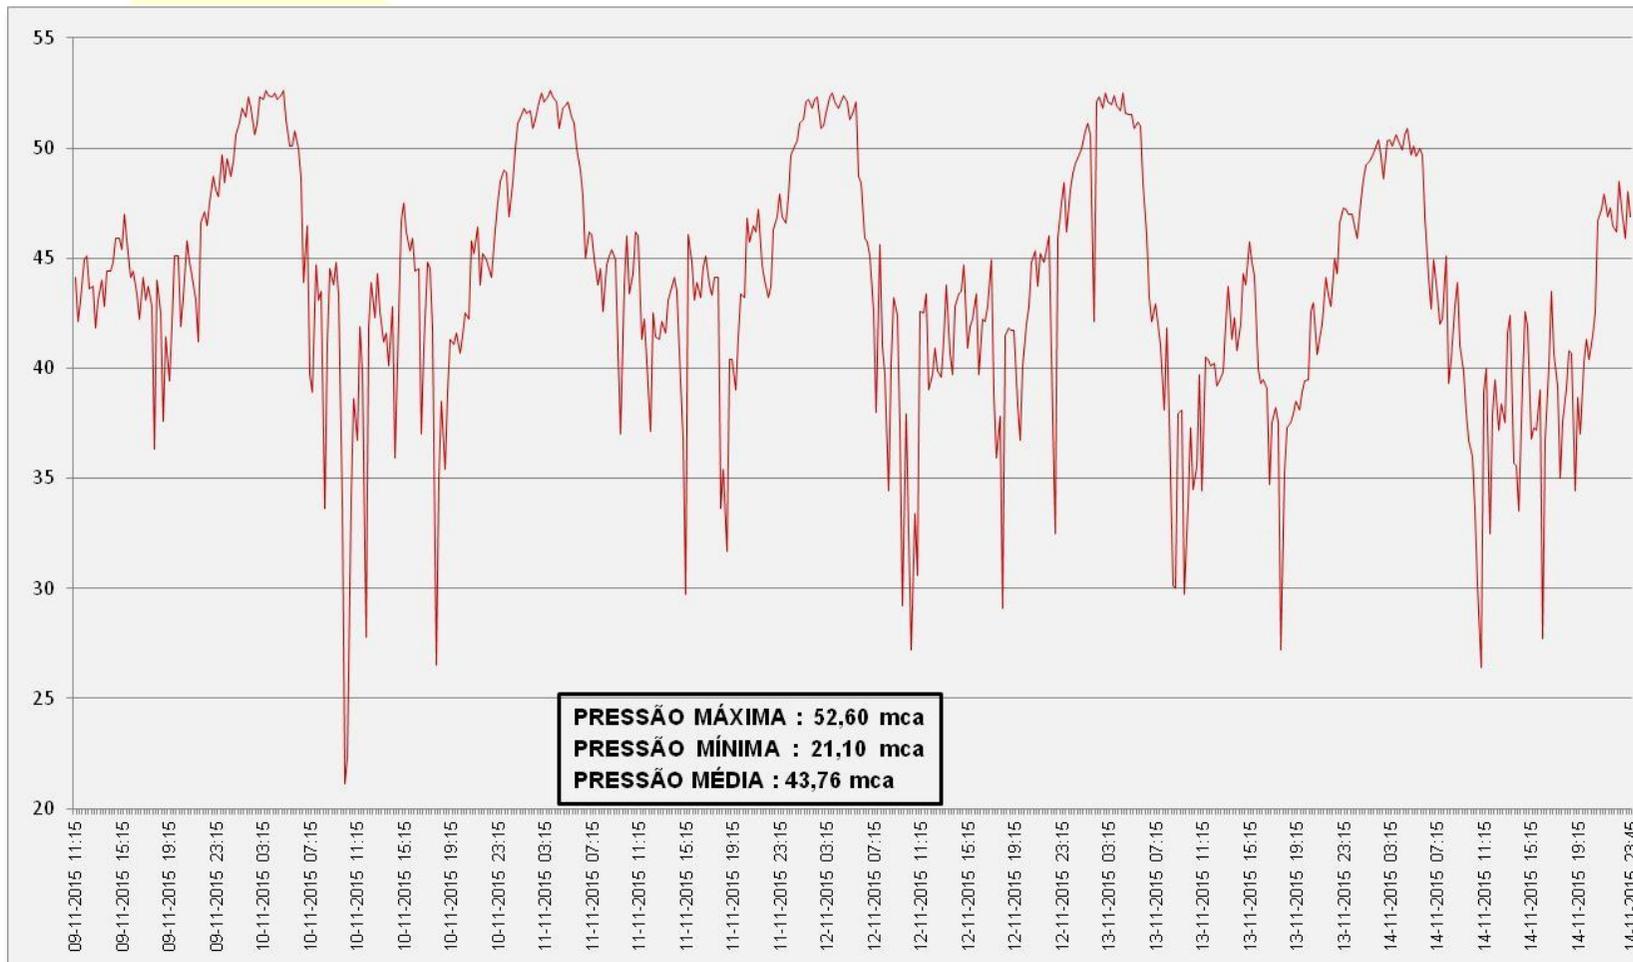
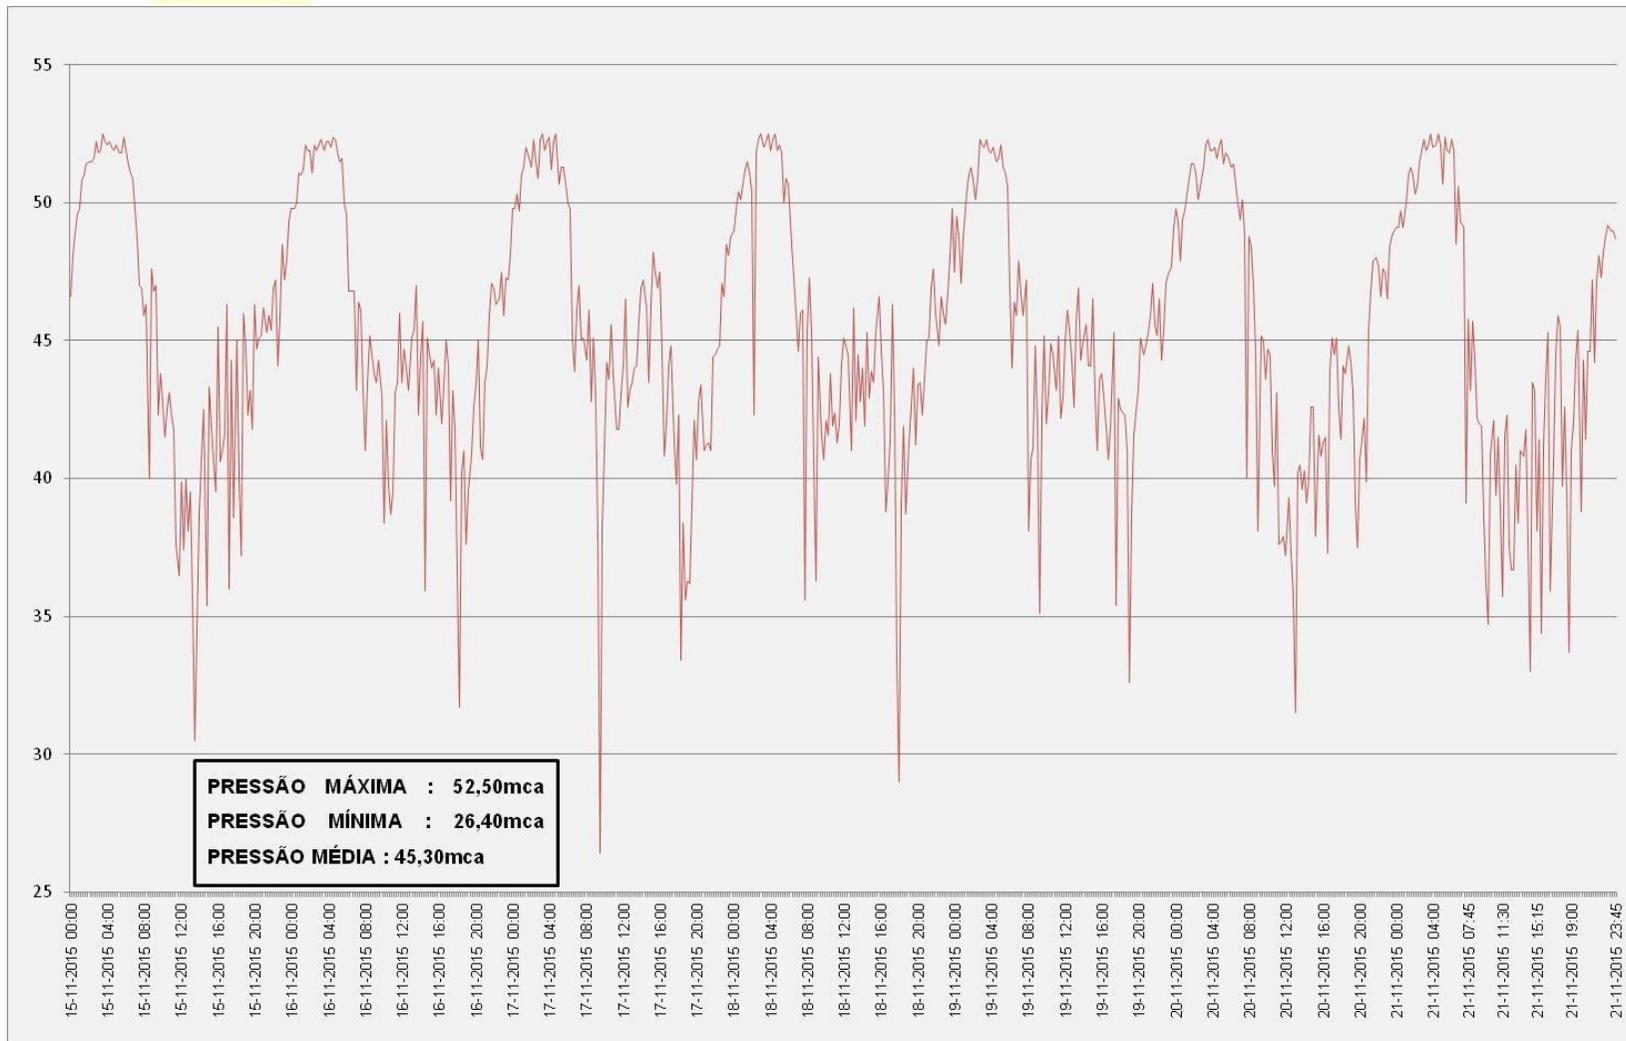
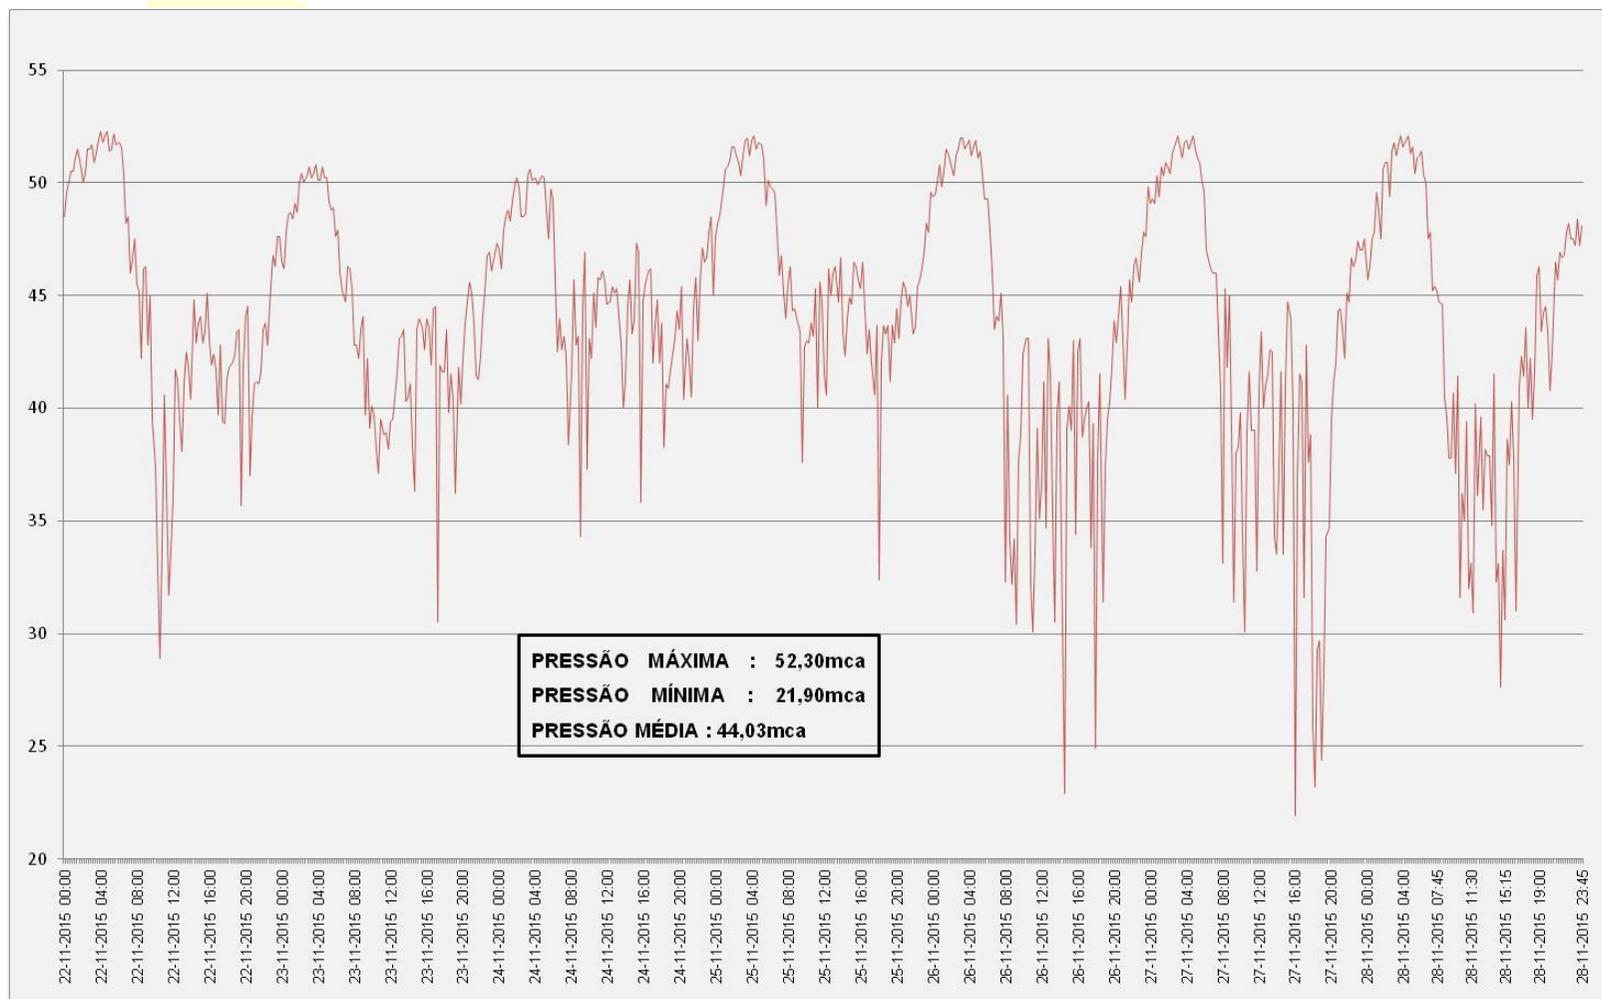
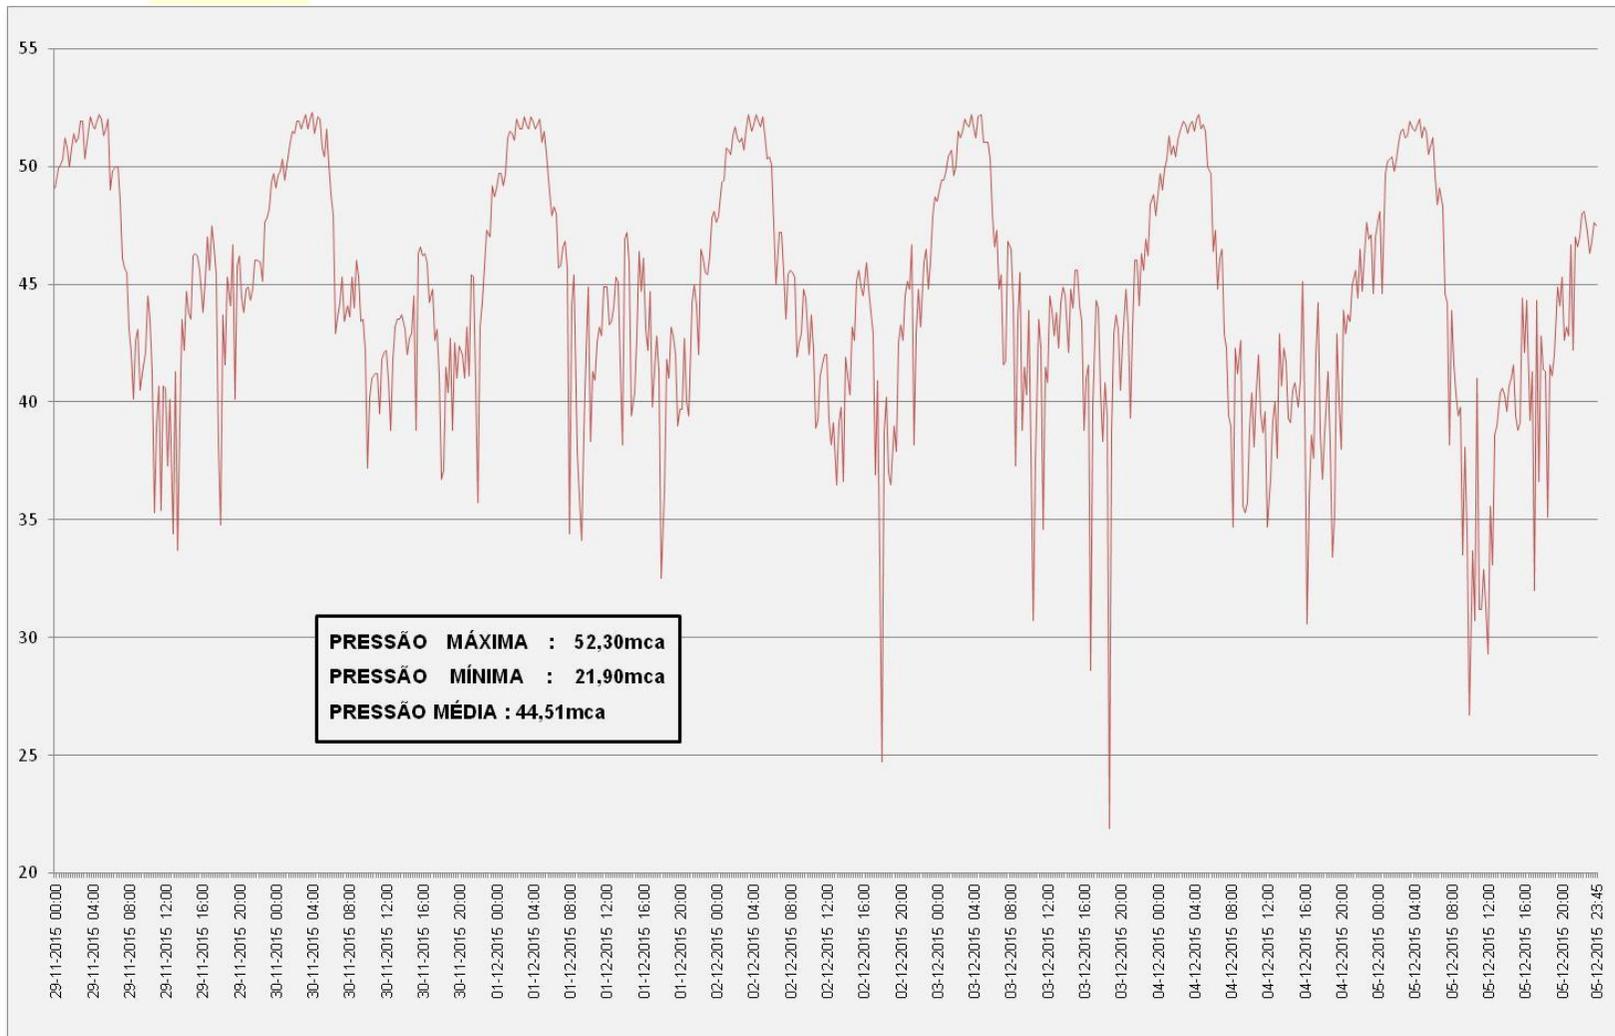
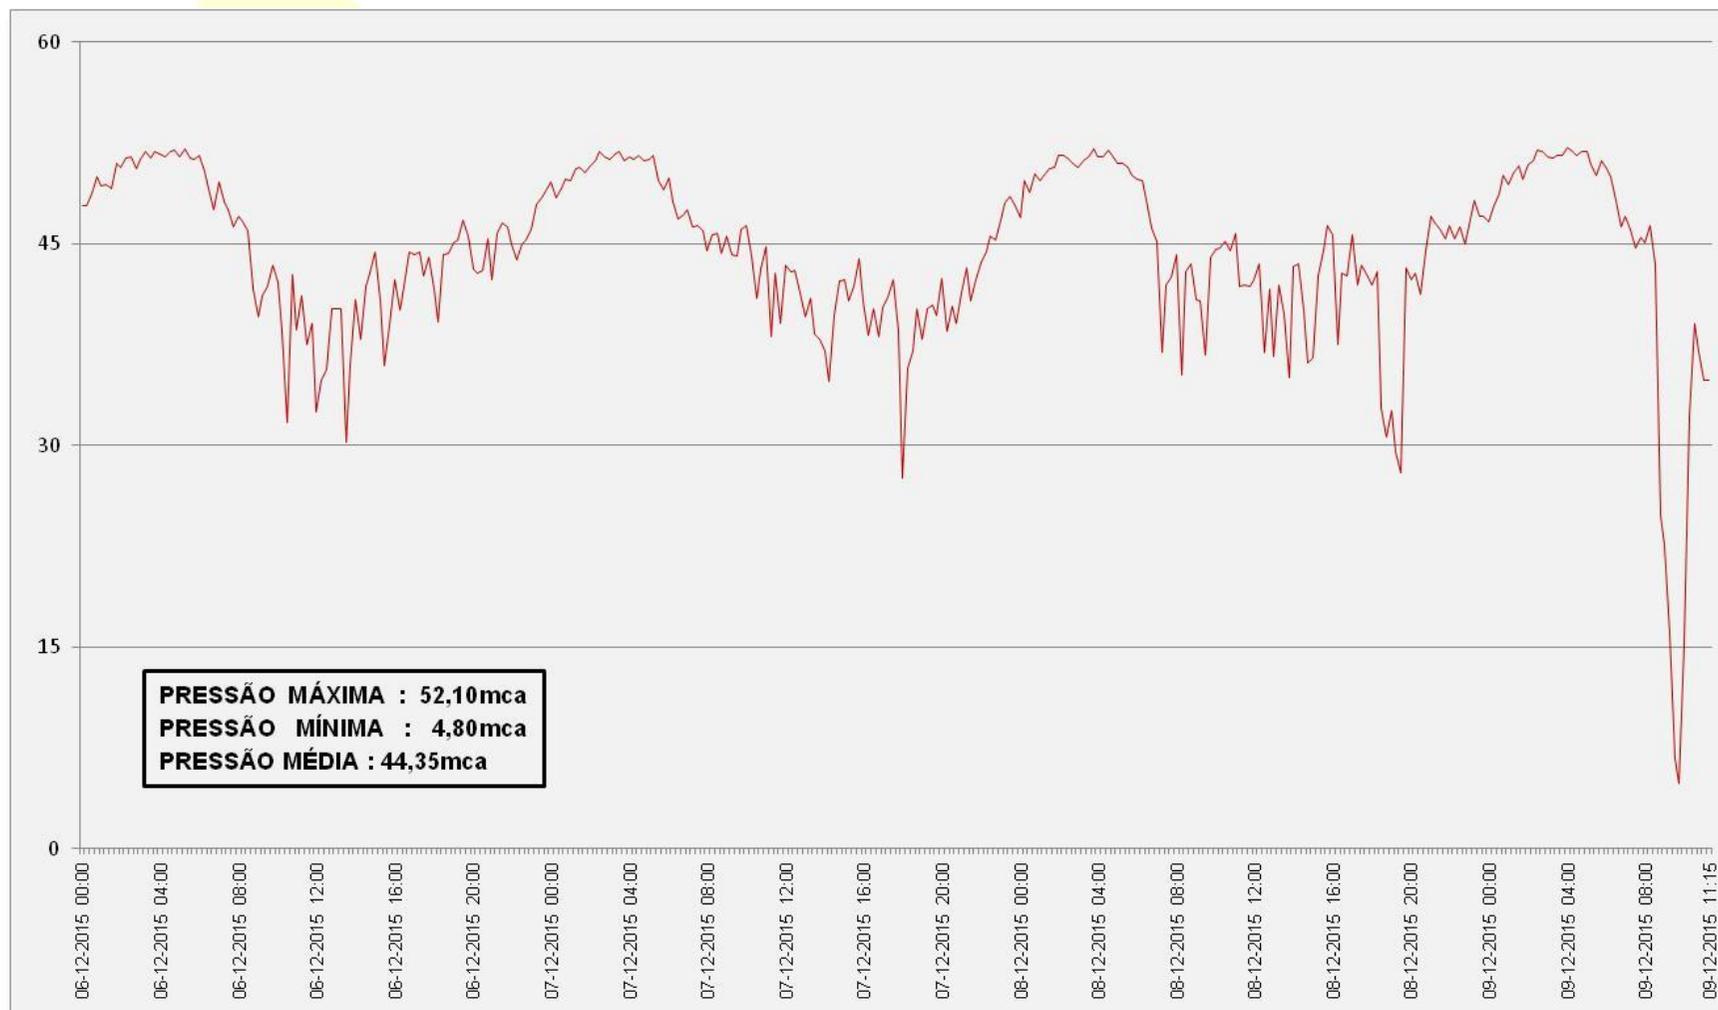
As pressões registradas no período de monitoramento estão em desconformidade com as normas estabelecidas pela ARES-PCJ.

Os registros de pressões acima de 50 mca, ocorrem sistematicamente no período da madrugada, ocasião em que o reservatório atinge sua capacidade máxima de armazenamento. Sugere-se que o operador do sistema efetue estudos para redução da pressão na rede de distribuição, provavelmente com a instalação de válvula redutora de pressão.

Os registros de pressões abaixo de 10 mca, ocorreram no dia 09/12/15, em função de manobra na rede distribuição

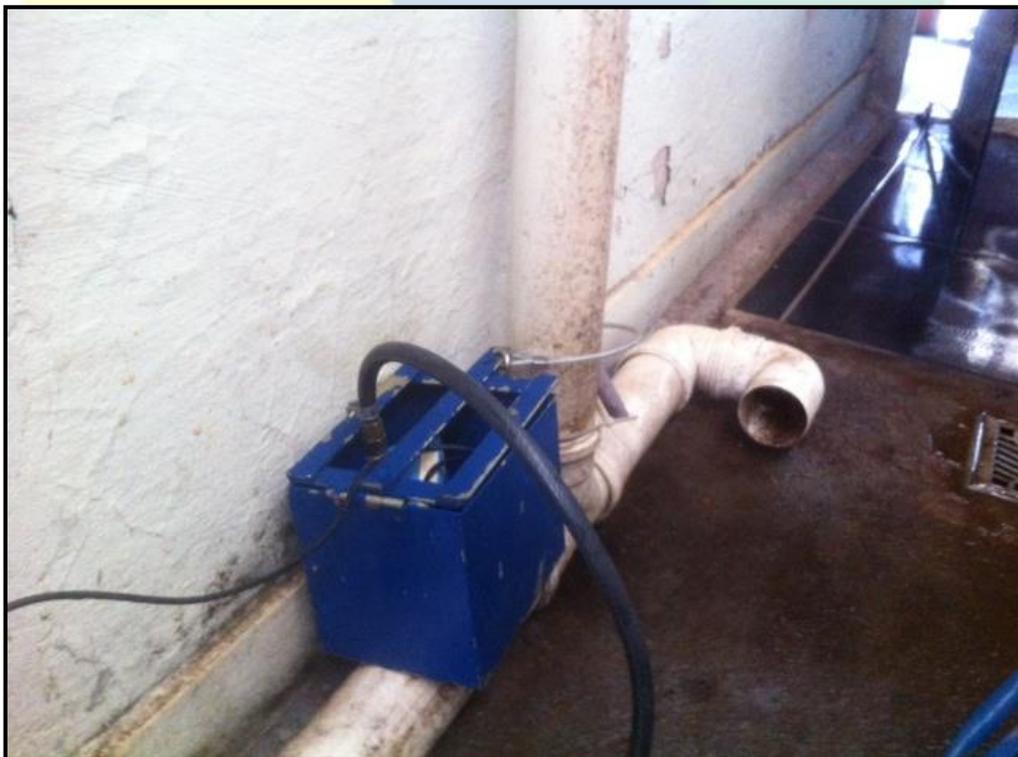
Figura 1 – Foto do local da instalação do Datalogger modelo Multilog LX GPRS

Foi instalado um Datalogger modelo Multilog LX GPRS com 1 canal de pressão analógico e 1 canal de vazão digital pulso seco, equipado com chip da operadora Claro com o número de celular, 19-992157608 que resultou em nível de cobertura de 10 (CSQ) no teste realizado no dia da instalação, desta forma não foram previstos problemas de comunicação no envio dos dados e alarmes devido à boa cobertura.

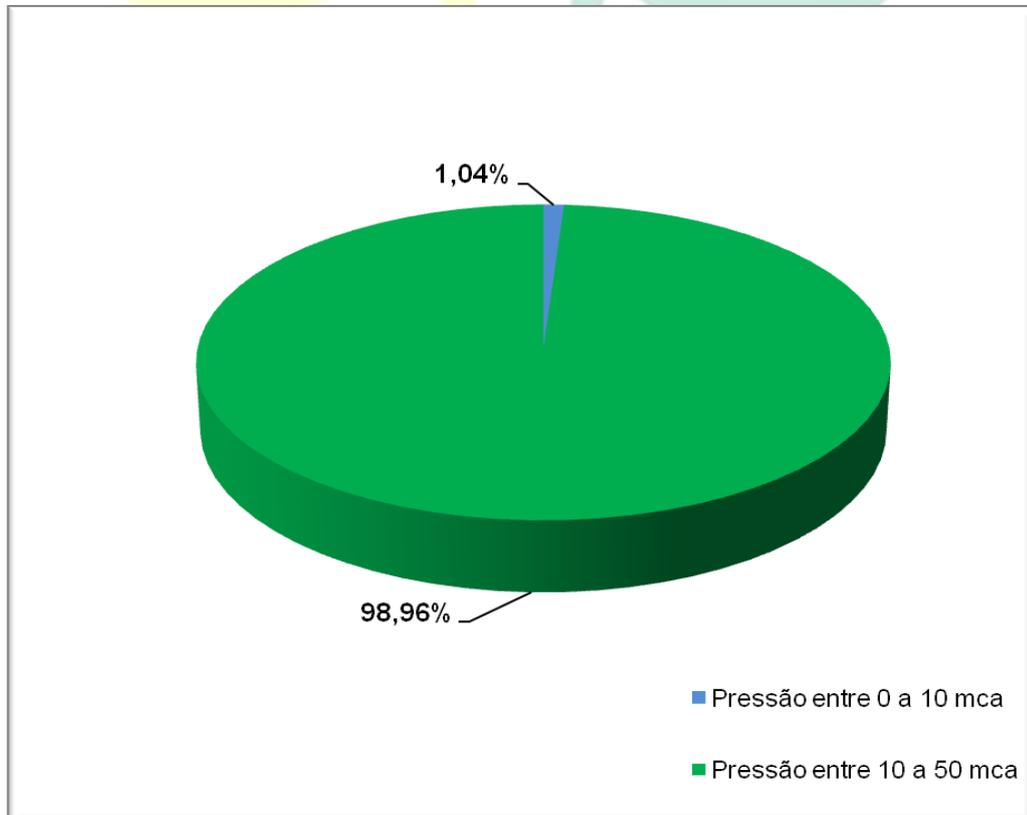
6.1. Representação gráfica das pressões monitoradas (horas)

Descrição	Horas	%
Pressão negativa	0:00:00	0,00
Pressão entre 0 a 10 mca	7:30:00	1,04
Pressão entre 10 a 50 mca	712:30:00	98,96
Pressão maior que 50 mca	0:00:00	0,00
Total de horas monitoradas	720:00:00	100,00
