RELATÓRIO DE MONITORAMENTO DE PRESSÃO EM REDE DE DISTRIBUIÇÃO DE ÁGUA

Município de Araras

Dezembro de 2015

CAPÍTULO I – RUA OLIMPIO CAMPANHÃ, 962

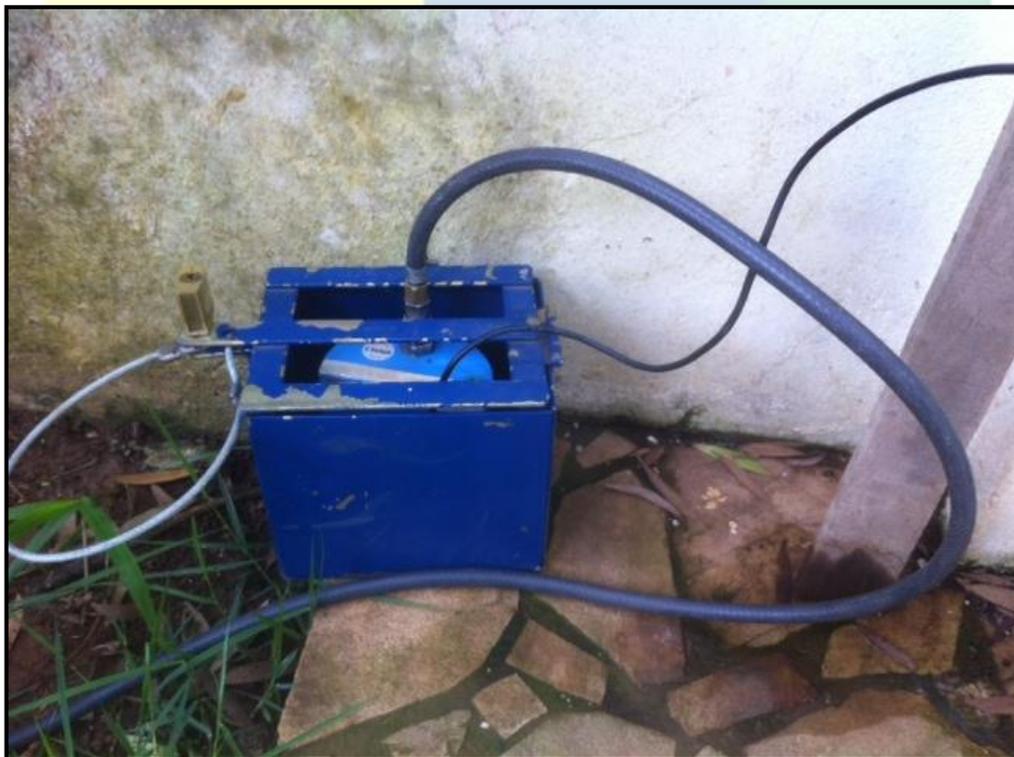
Figura 1 – Foto do local da instalação do Datalogger modelo Multilog LX GPRS

Foi instalado um Datalogger modelo Multilog LX GPRS com 1 canal de pressão analógico e 1 canal de vazão digital pulso seco, equipado com chip da operadora Claro com o número de celular, 19-992157608 que resultou em nível de cobertura de 20 (CSQ) no teste realizado no dia da instalação, desta forma não foram previstos problemas de comunicação no envio dos dados e alarmes devido à boa cobertura.

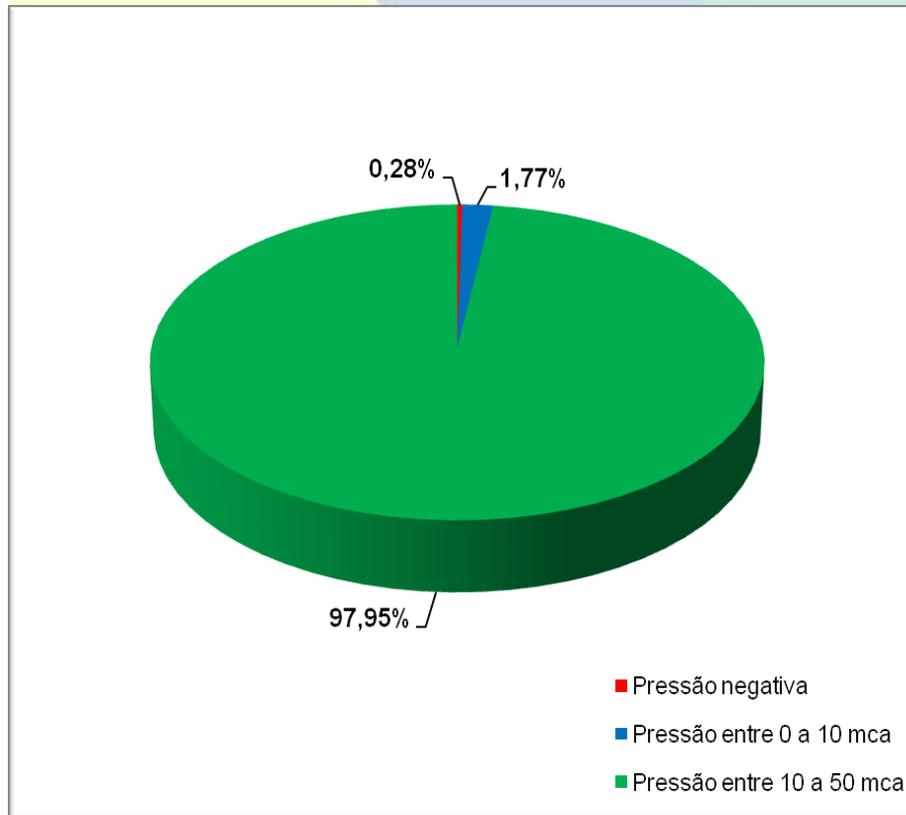
6.1. Representação gráfica das pressões monitoradas (horas)

Descrição	Horas	%
Pressão negativa	02:00:00	0,28
Pressão entre 0 a 10 mca	12:45:00	1,77
Pressão entre 10 a 50 mca	705:15:00	97,95
Pressão maior que 50 mca	00:00:00	0,00
Total de horas monitoradas	720:00:00	100,00

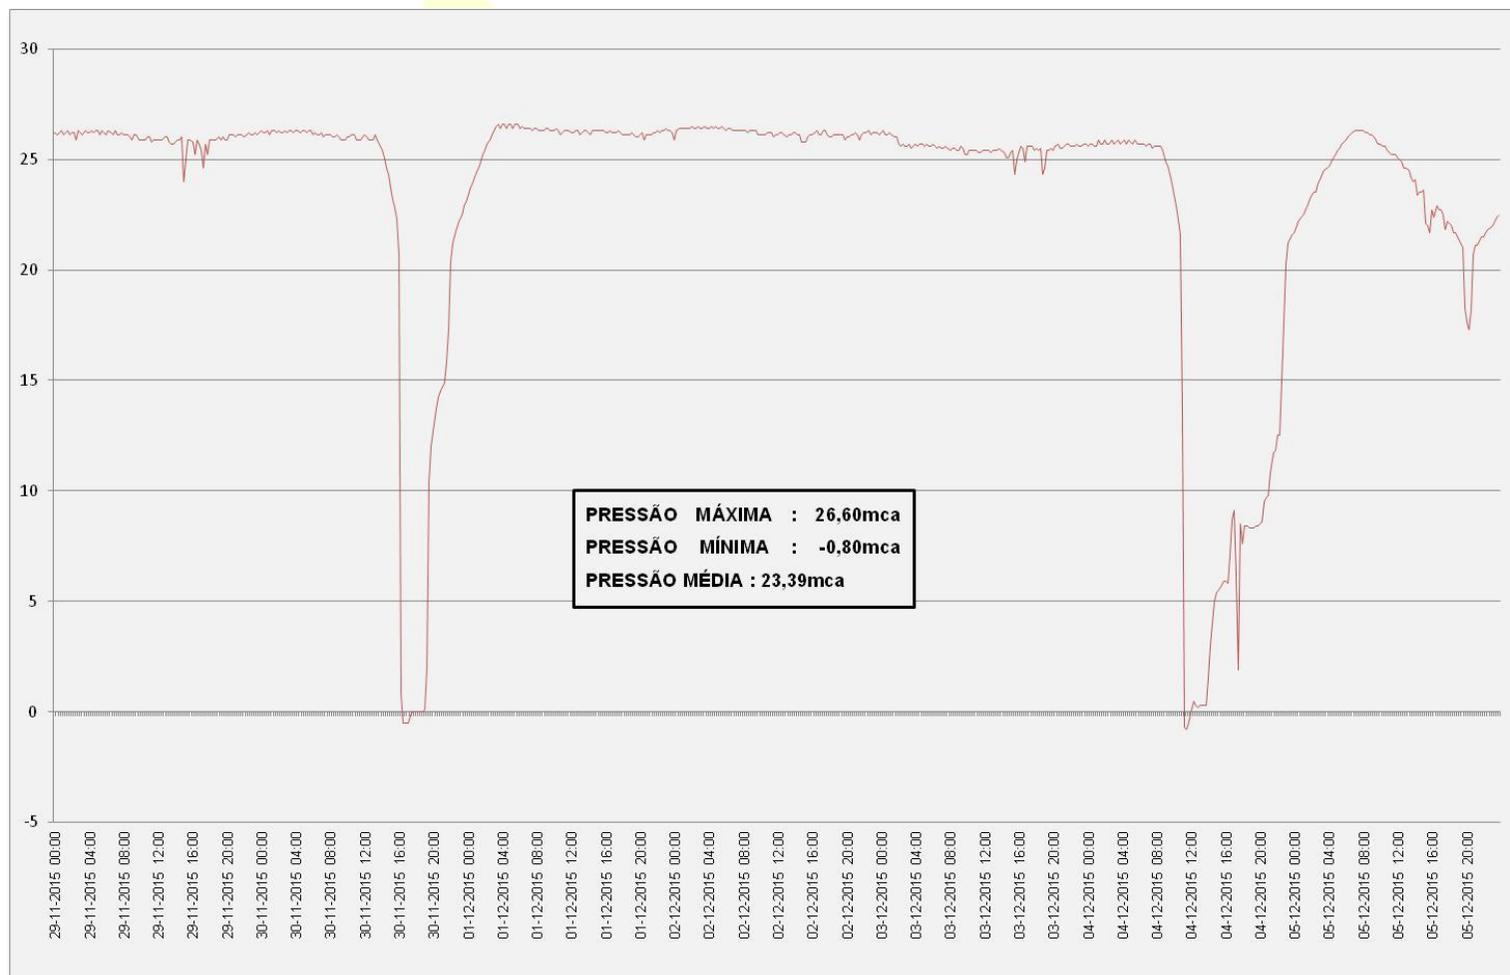
7.4. Gráfico de monitoramento no período de 29/11/2015 a 05/12/2015

Data	Hora	Pressão (mca)
30-11-2015	16:30	-0,5
30-11-2015	16:45	-0,5
30-11-2015	17:00	-0,5
30-11-2015	17:15	-0,2
04-12-2015	11:15	-0,7
04-12-2015	11:30	-0,8
04-12-2015	11:45	-0,5
04-12-2015	12:00	-0,1

Os registros de pressão negativa foram em decorrência de manutenção corretiva na rede de distribuição.

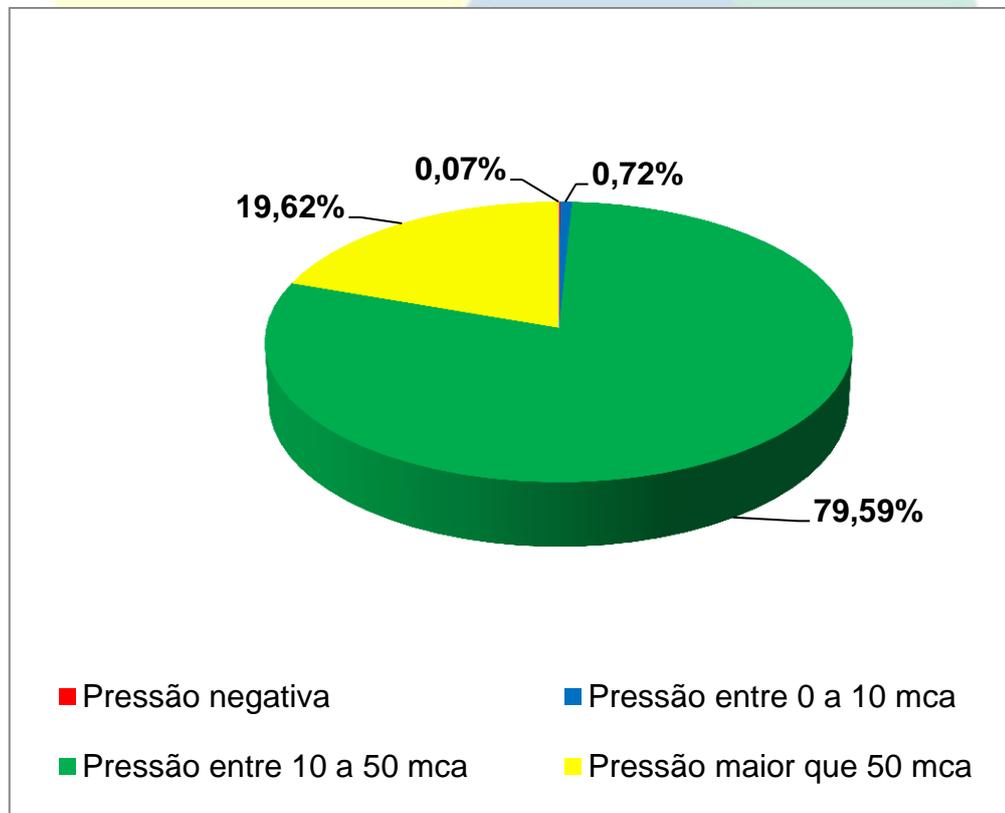
Tabela 1 - Descrição das pressões no período monitorado

Descrição	Horas	%
Pressão negativa	2:00:00	00,07
Pressão entre 0 a 10 mca	20:45:00	00,72
Pressão entre 10 a 50 mca	2.292:15:00	79,59
Pressão maior que 50 mca	565:00:00	19,62
Total	2.880:00:00	100,00
