# **RELATÓRIO DE MONITORAMENTO DE PRESSÃO EM REDE DE DISTRIBUIÇÃO DE ÁGUA**

**Município de Atibaia - SP**

**Agosto 2016**

## **CAPITULO I – AV. IMPERIAL - CAPTAÇÃO E ELEVATÓRIA ERA II**

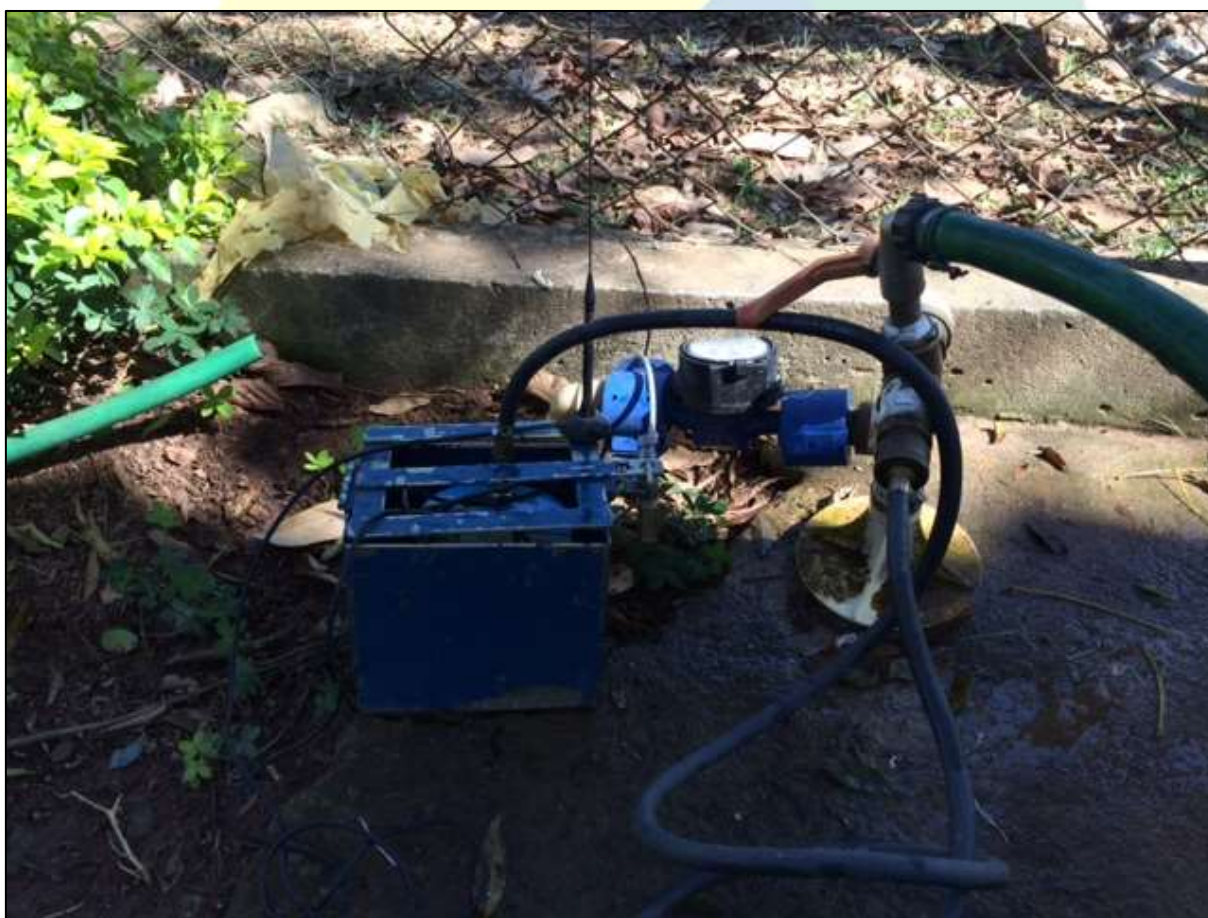
**Figura 1 – Foto do local da instalação do Datalogger modelo Multilog LX GPRS**

Foi instalado um Datalogger modelo Multilog LX GPRS com 1 canal de pressão analógico e 1 canal de vazão digital pulso seco, com o número de celular, 19- 992193381 que resultou em nível de cobertura de 15 (CSQ) no teste realizado no dia da instalação, desta forma não foram previstos problemas de comunicação no envio dos dados e alarmes devido à boa cobertura.

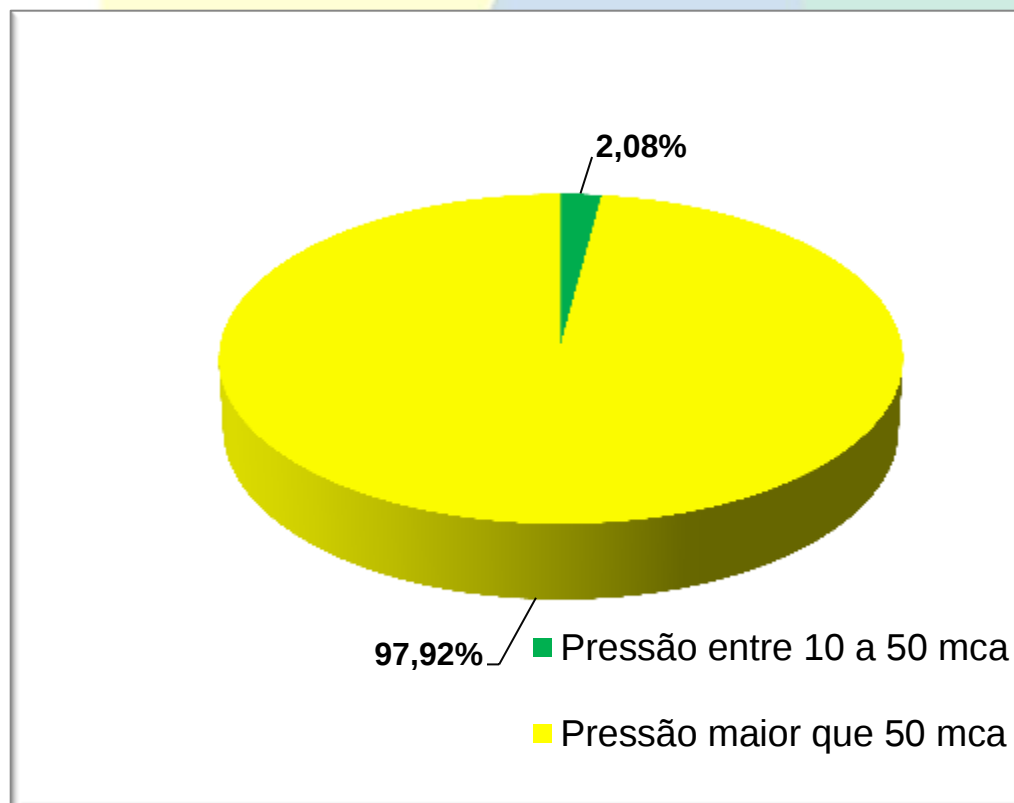
### 6.1.Representação gráfica das pressões monitoradas (horas)

Foram monitoradas 720:00 horas. As pressões registradas estão resumidas da seguinte forma:

| Descrição | Horas | % |
|---|---|---|
| Pressão maior que 50 mca | 705:00:00 | 97,92 |

Existiu a predominância de registros de pressões acima de 50 mca num total de 97,92% dos registros.

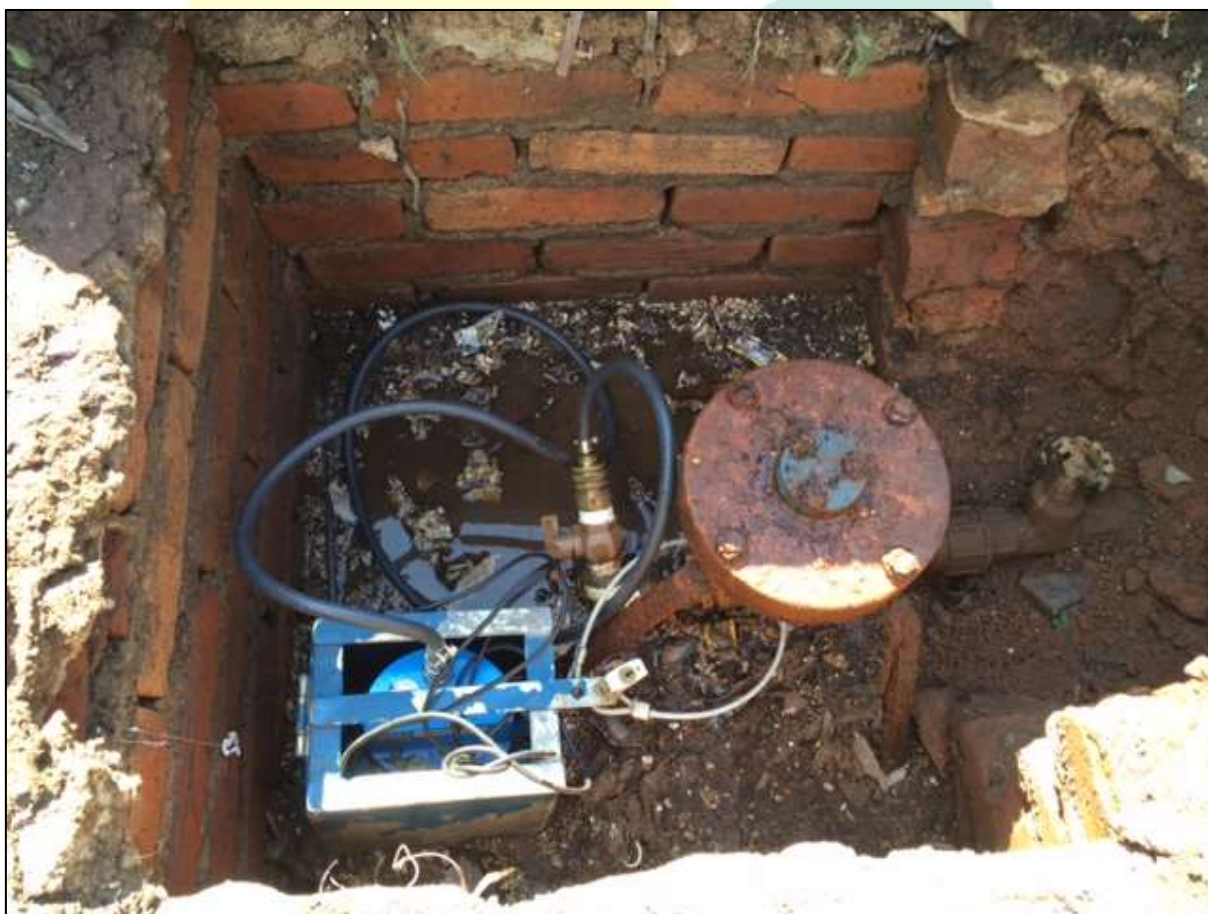
**Figura 1 – Foto do local da instalação do Datalogger modelo Multilog LX GPRS**

Foi instalado um Datalogger modelo Multilog LX GPRS com 1 canal de pressão analógico e 1 canal de vazão digital pulso seco, com o número de celular, 19- 993865873 que resultou em nível de cobertura de 14 (CSQ) no teste realizado no dia da instalação, desta forma não foram previstos problemas de comunicação no envio dos dados e alarmes devido à boa cobertura.

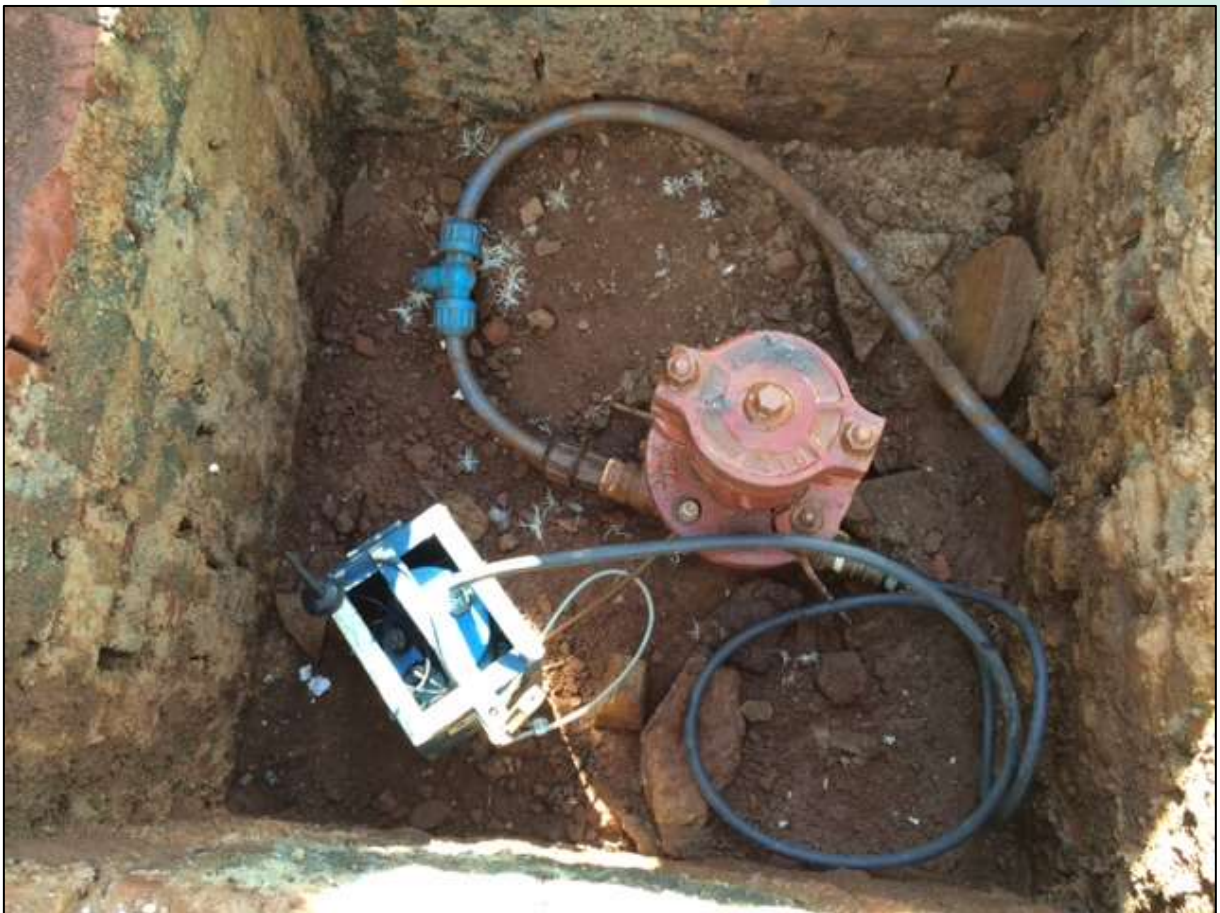
**Figura 1 – Foto do local da instalação do Datalogger modelo Multilog LX GPRS**

Foi instalado um Datalogger modelo Multilog LX GPRS com 1 canal de pressão analógico e 1 canal de vazão digital pulso seco, com o número de celular, 19- 993846055 que resultou em nível de cobertura de 10 (CSQ) no teste realizado no dia da instalação, desta forma não foram previstos problemas de comunicação no envio dos dados e alarmes devido à boa cobertura.

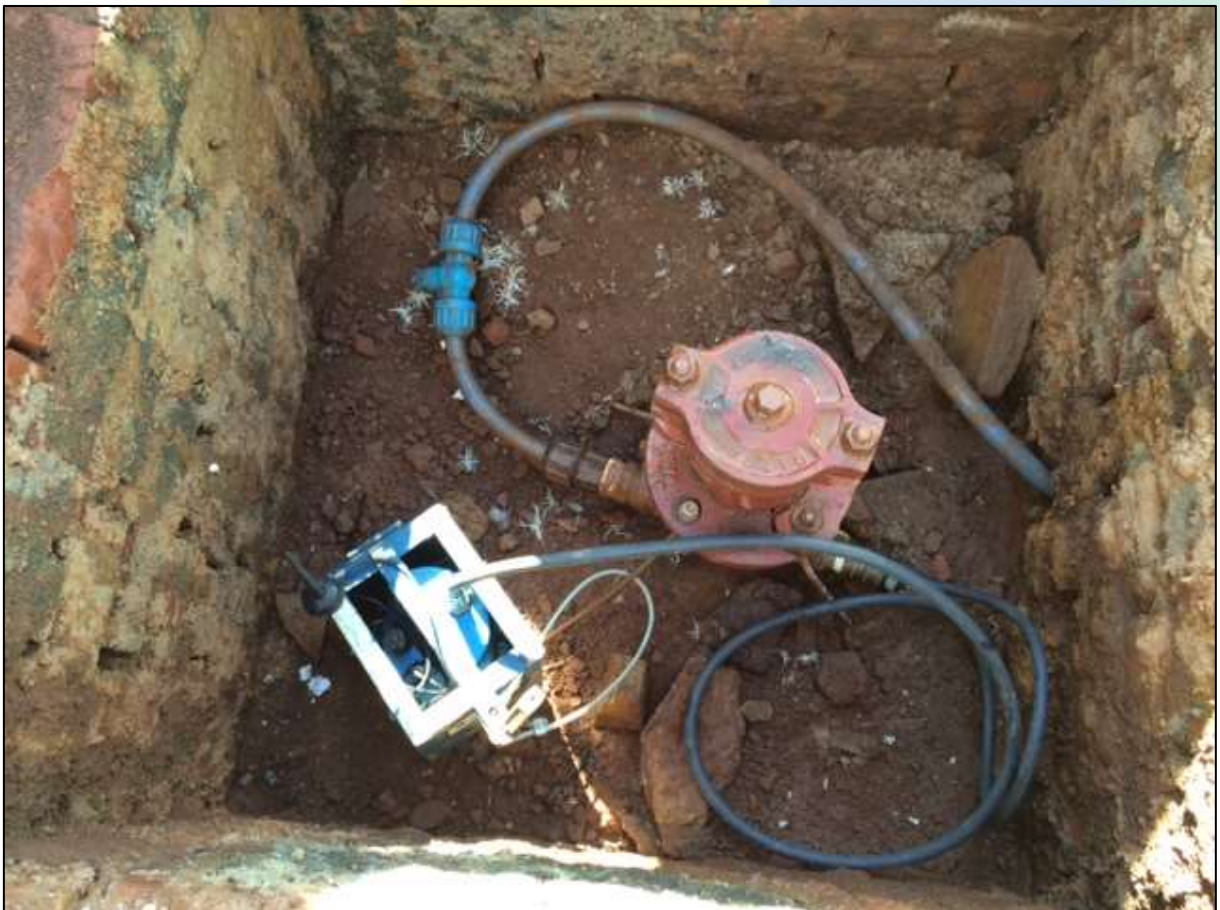
**Figura 1 – Foto do local da instalação do Datalogger modelo Multilog LX GPRS**

Foi instalado um Datalogger modelo Multilog LX GPRS com 1 canal de pressão analógico e 1 canal de vazão digital pulso seco, com o número de celular, 19- 993872712 que resultou em nível de cobertura de 10 (CSQ) no teste realizado no dia da instalação, desta forma não foram previstos problemas de comunicação no envio dos dados e alarmes devido à boa cobertura.
