# **RELATÓRIO DE MONITORAMENTO DE PRESSÃO EM REDE DE DISTRIBUIÇÃO DE ÁGUA**

**Município de Dois Córregos**

**Dezembro de 2016**

## CAPITULO I – Rua Marília, 48

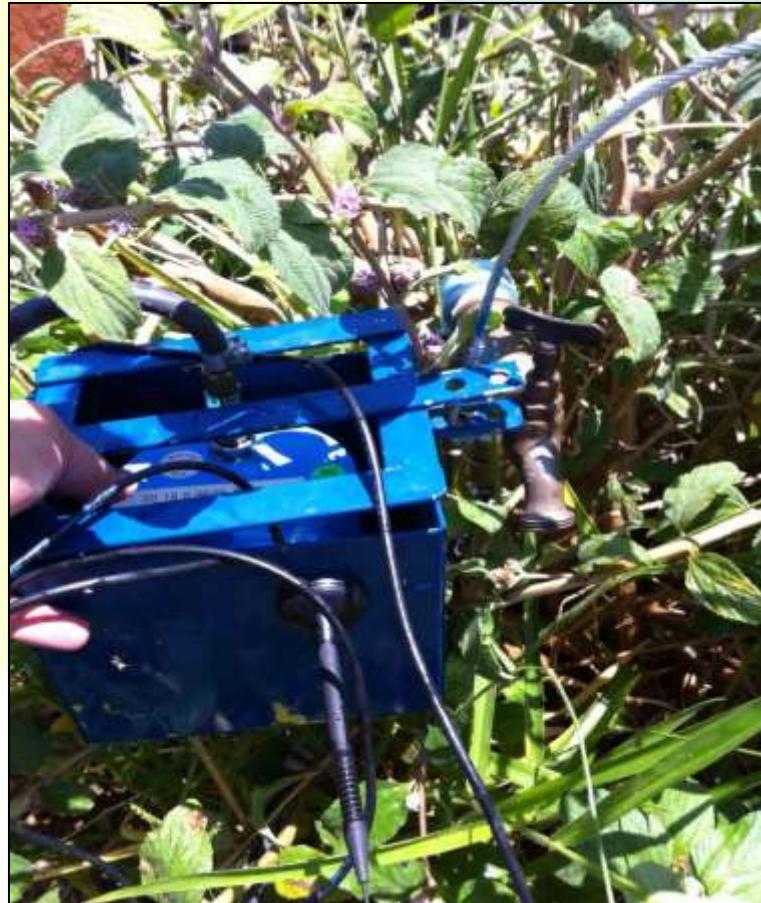
**Figura 1 – Foto do local da instalação do Datalogger modelo Multilog LX GPRS**

Foi instalado um Datalogger modelo Multilog LX GPRS com 1 canal de pressão analógico e 1 canal de vazão digital pulso seco, com o número de celular, 19- 992105041 que resultou em nível de cobertura de 16 (CSQ) no teste realizado no dia da instalação, desta forma não foram previstos problemas de comunicação no envio dos dados e alarmes devido à boa cobertura.

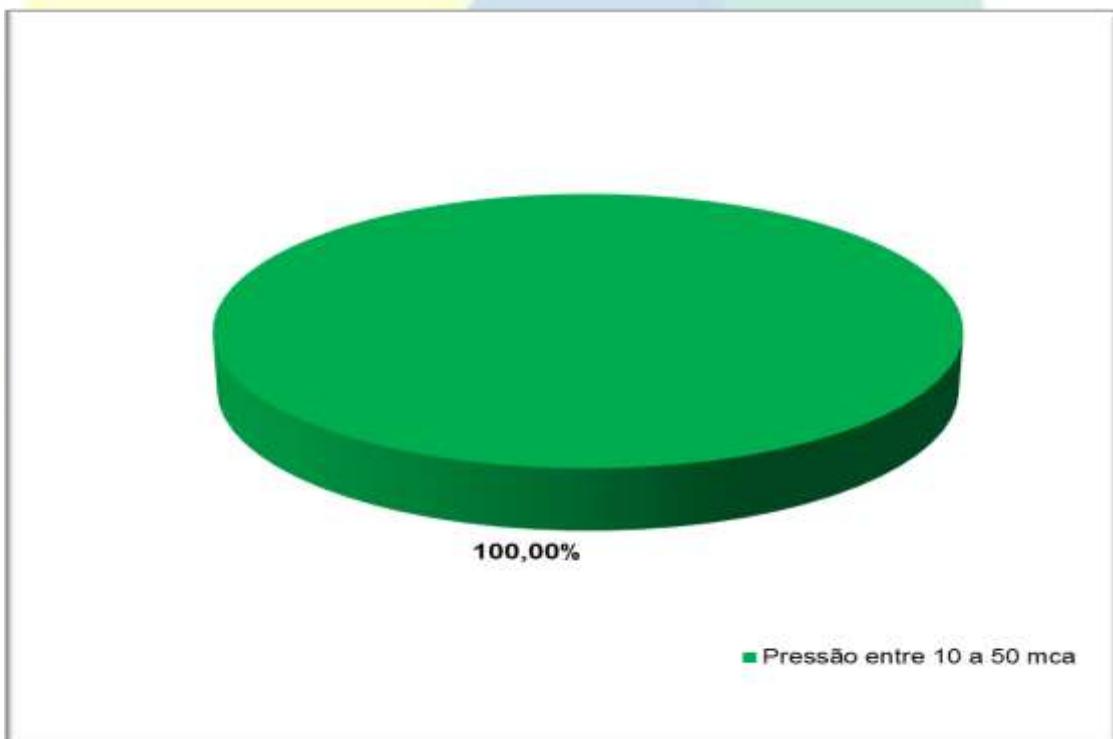
### 6.1. Representação gráfica das pressões monitoradas (horas)

Descrição	Horas	%
Pressão negativa	00:00:00	00,00
Pressão entre 0 a 10 mca	00:00:00	00,00
Pressão entre 10 a 50 mca	768:00:00	100,00
Pressão maior que 50 mca	00:00:00	00,00
Total de horas monitoradas	768:00:00	100,00

Não houve registros de pressões de zero a 10 mca no período de monitoramento.

Não houve registros de pressões acima de 50 mca no período de monitoramento.

Não houve registros de pressões negativas no período de monitoramento.

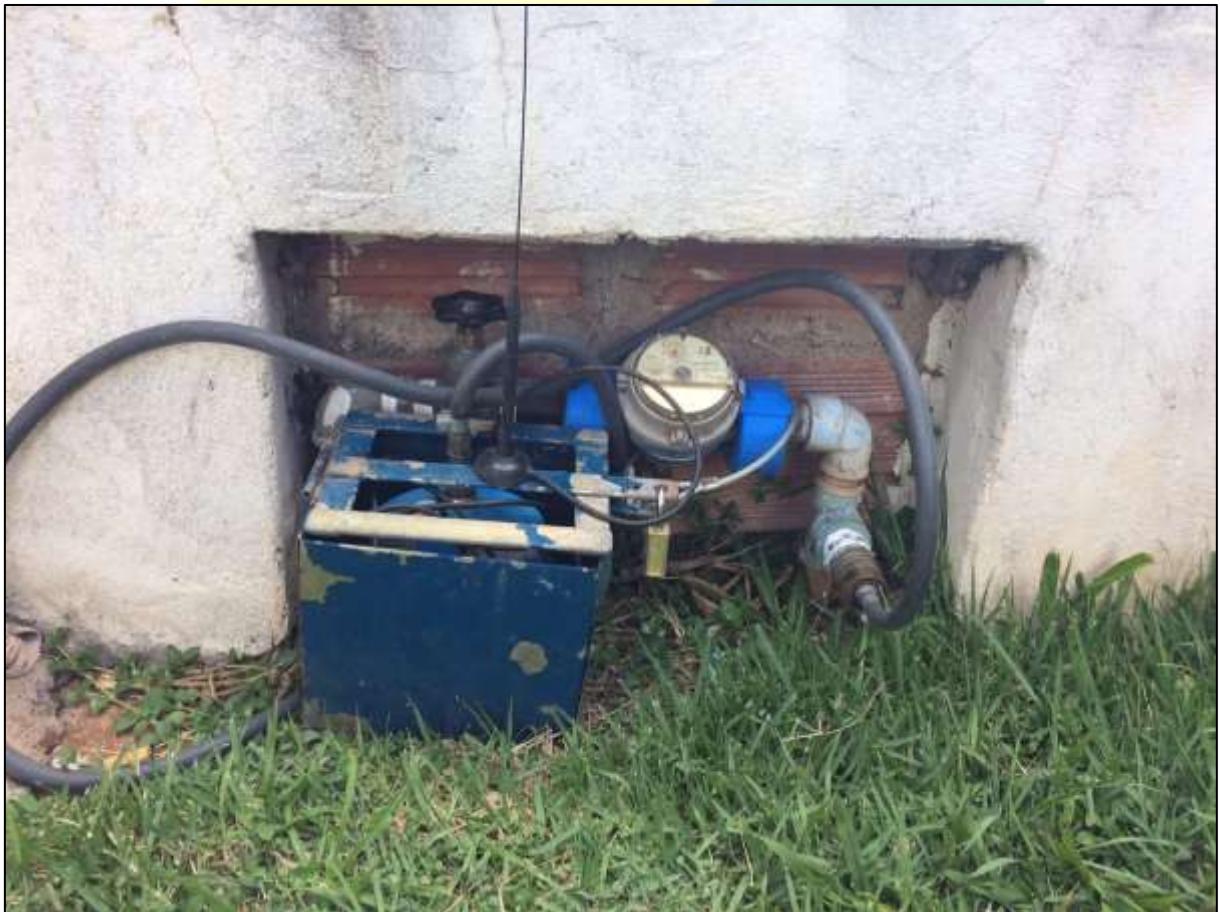
**Figura 1 – Foto do local da instalação do Datalogger modelo Multilog LX GPRS**

Foi instalado um Datalogger modelo Multilog LX GPRS com 1 canal de pressão analógico e 1 canal de vazão digital pulso seco, com o número de celular, 19- 993748101 que resultou em nível de cobertura de 26 (CSQ) no teste realizado no dia da instalação, desta forma não foram previstos problemas de comunicação no envio dos dados e alarmes devido à boa cobertura.

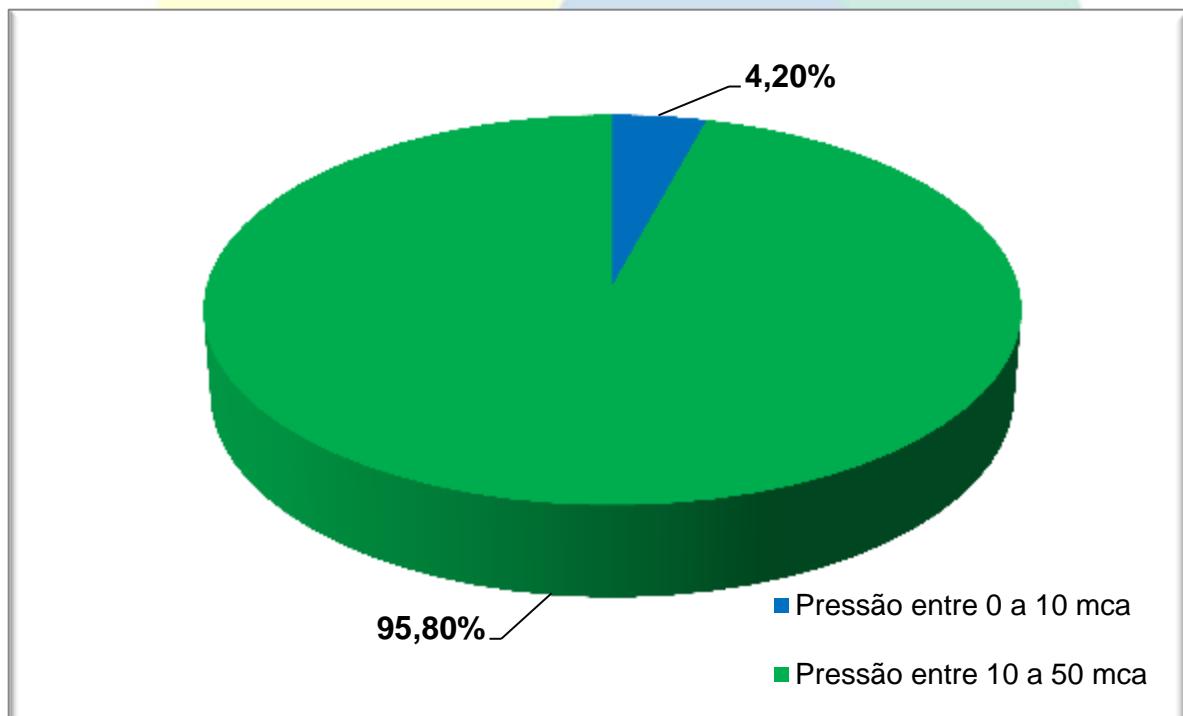
### 6.1. Representação gráfica das pressões monitoradas (horas)

Descrição	Horas	%
Pressão negativa	00:00:00	00,00
Pressão entre 0 a 10 mca	32:15:00	04,20
Pressão entre 10 a 50 mca	735:45:00	95,80
Pressão maior que 50 mca	00:00:00	00,00
Total de horas monitoradas	768:00:00	100,00

A seguir, na **Tabela 4**, listamos 20 das 129 ocorrências de pressões entre zero a 10 mca.

Os registros de pressões abaixo de 10,00 mca ocorreram em função de ajustes operacionais entre o reservatório antigo e o novo reservatório que entrou em operação neste ano. Não se trata de insuficiência de oferta de água para atender a demanda. Se desconsideradas estas operações de adaptação entre os dois reservatórios, o endereço monitorado está em conformidade com as normas estabelecidas pela ARES-PCJ.

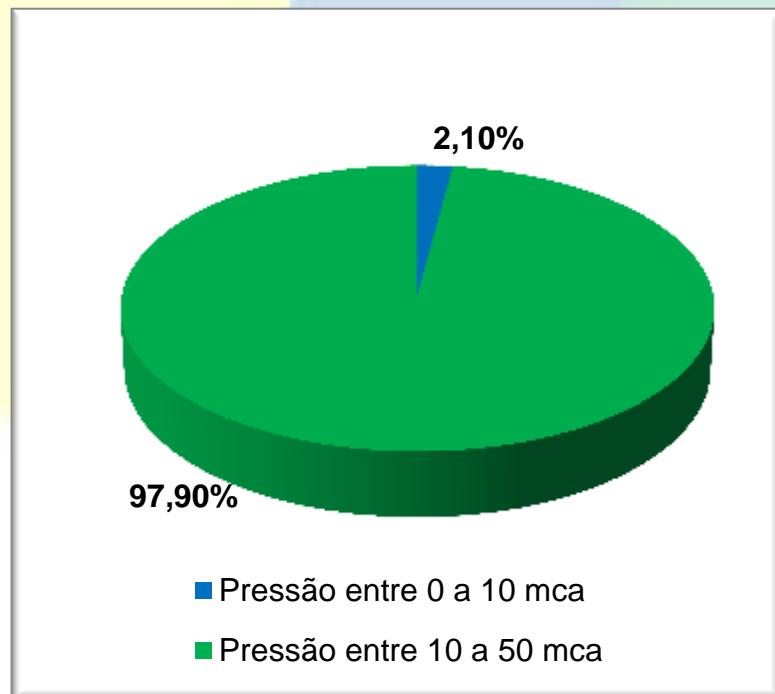
### 1.1 Representação gráfica das pressões monitoradas (horas)

Foram monitoradas horas 1.536:00:00, sendo que as pressões máxima, mínima e média registradas foram, respectivamente, 40,40 mca, 1,30 mca e 32,07 mca.

Descrição	Horas	%
Pressão negativa	00:00:00	00,00
Pressão entre 0 a 10 mca	32:15:00	02,10
Pressão entre 10 a 50 mca	1.503:45:00	97,90
Pressão maior que 50 mca	00:00:00	00,00
Total	1.536:00:00	100,00
