# **RELATÓRIO DE MONITORAMENTO DE PRESSÃO EM REDE DE DISTRIBUIÇÃO DE ÁGUA**

**Município de Indaiatuba**

**Outubro de 2016**

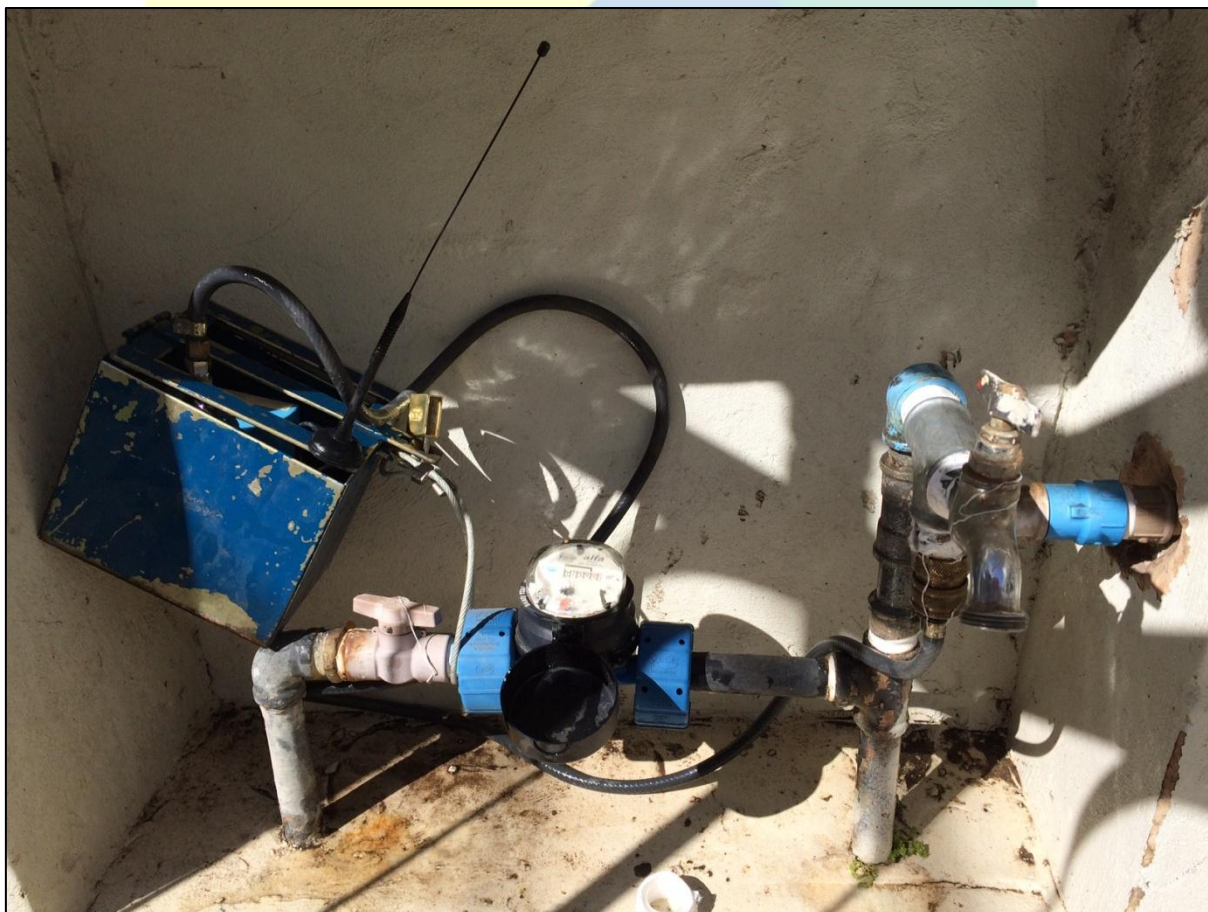
**Figura 1 – Foto do local da instalação do Datalogger modelo Multilog LX GPRS**

Foi instalado um Datalogger modelo Multilog LX GPRS com 1 canal de pressão analógico e 1 canal de vazão digital pulso seco, com o número de celular, 19-999532393 que resultou em nível de cobertura de 20 (CSQ) no teste realizado no dia da instalação, desta forma não foram previstos problemas de comunicação no envio dos dados e alarmes devido à boa cobertura.

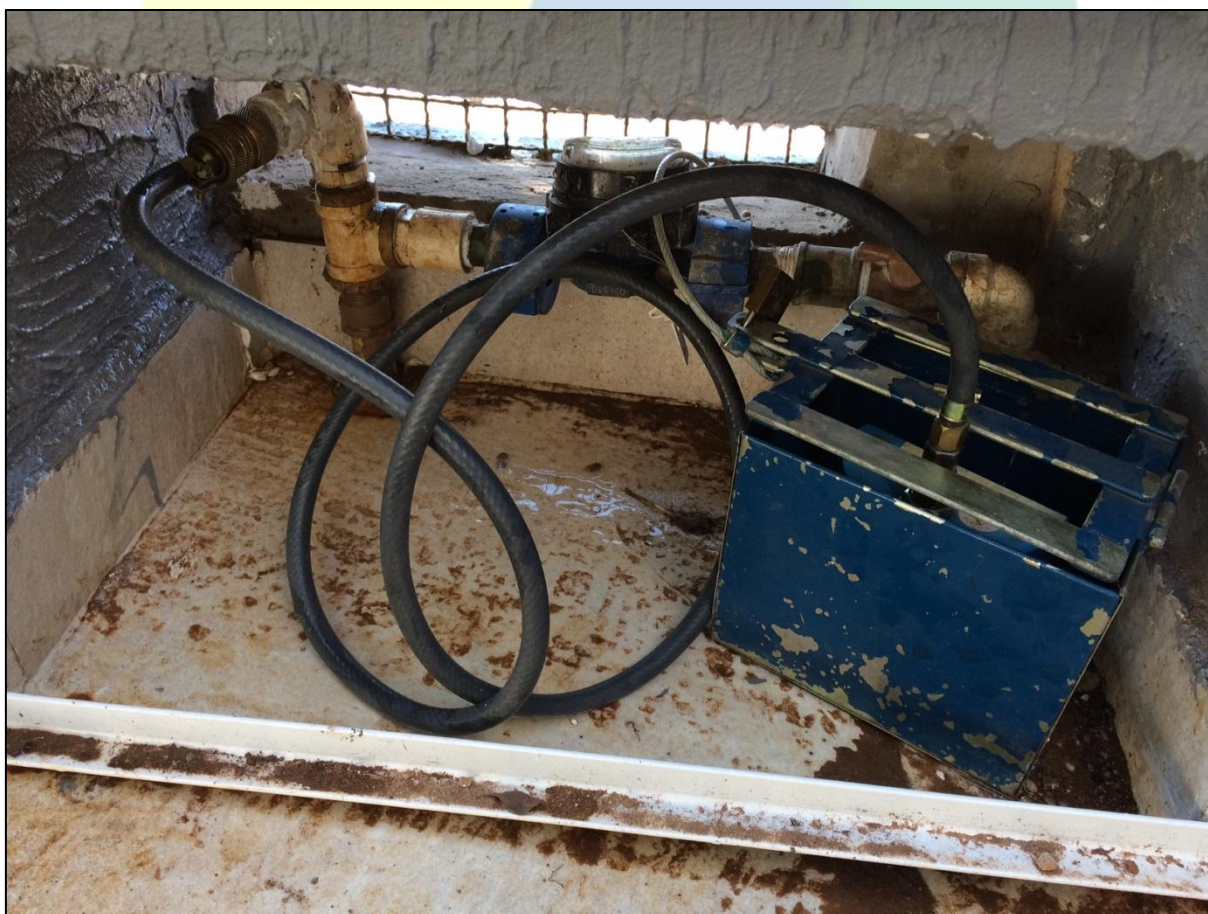
**Figura 1 – Foto do local da instalação do Datalogger modelo Multilog LX GPRS**

Foi instalado um Datalogger modelo Multilog LX GPRS com 1 canal de pressão analógico e 1 canal de vazão digital pulso seco, com o número de celular, 19-992193381 que resultou em nível de cobertura de 11 (CSQ) no teste realizado no dia da instalação, desta forma não foram previstos problemas de comunicação no envio dos dados e alarmes devido à boa cobertura.
