# **RELATÓRIO DE MONITORAMENTO DE PRESSÃO EM REDE DE DISTRIBUIÇÃO DE ÁGUA**

**Município de Mogi Guaçu**

**Setembro de 2016**

**CAPITULO I – RUA CARLOS A. ASSENÇO, 472**

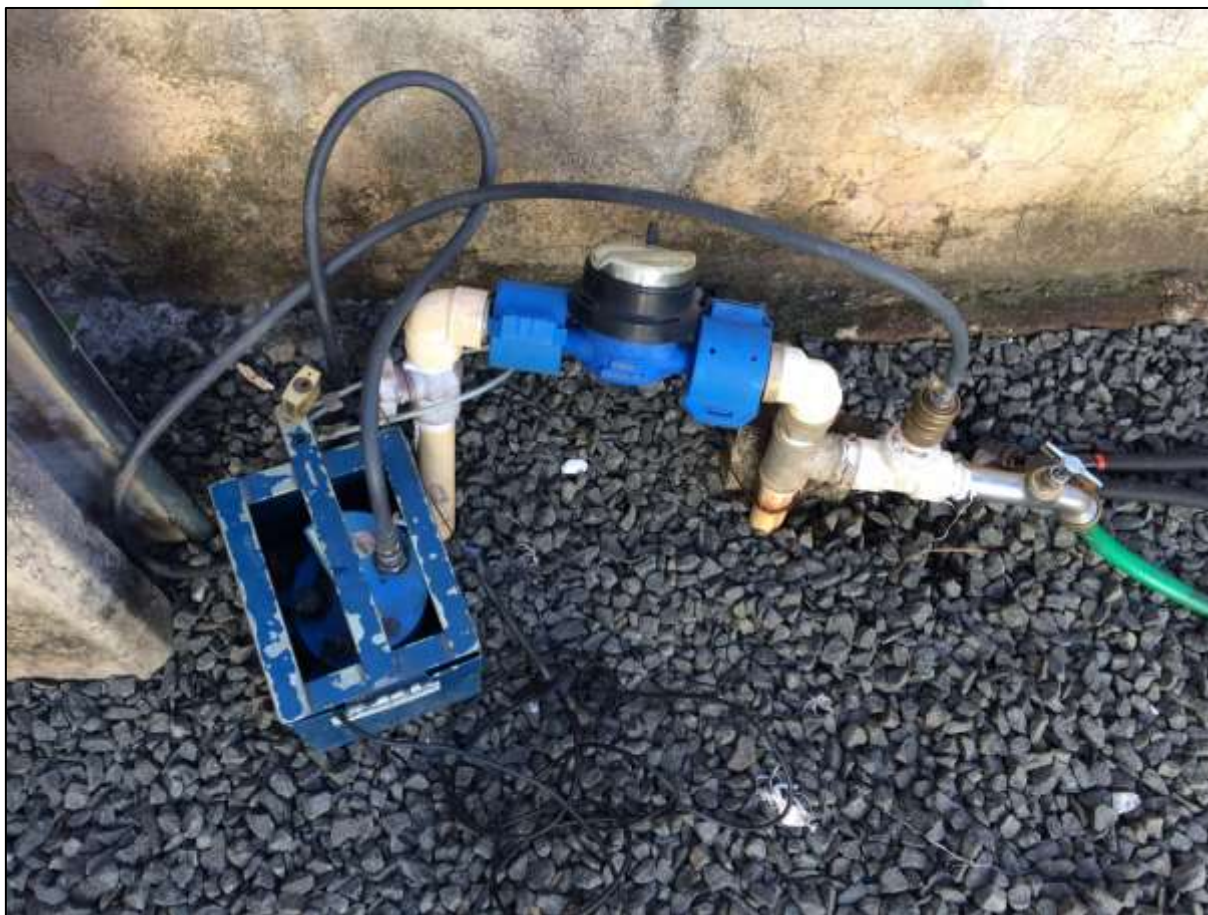
**Figura 1 – Foto do local da instalação do Datalogger modelo Multilog LX GPRS**

Foi instalado um Datalogger modelo Multilog LX GPRS com 1 canal de pressão analógico e 1 canal de vazão digital pulso seco, com o número de celular, 19-999532393 que resultou em nível de cobertura de 10 (CSQ) no teste realizado no dia da instalação, desta forma não foram previstos problemas de comunicação no envio dos dados e alarmes devido à boa cobertura.

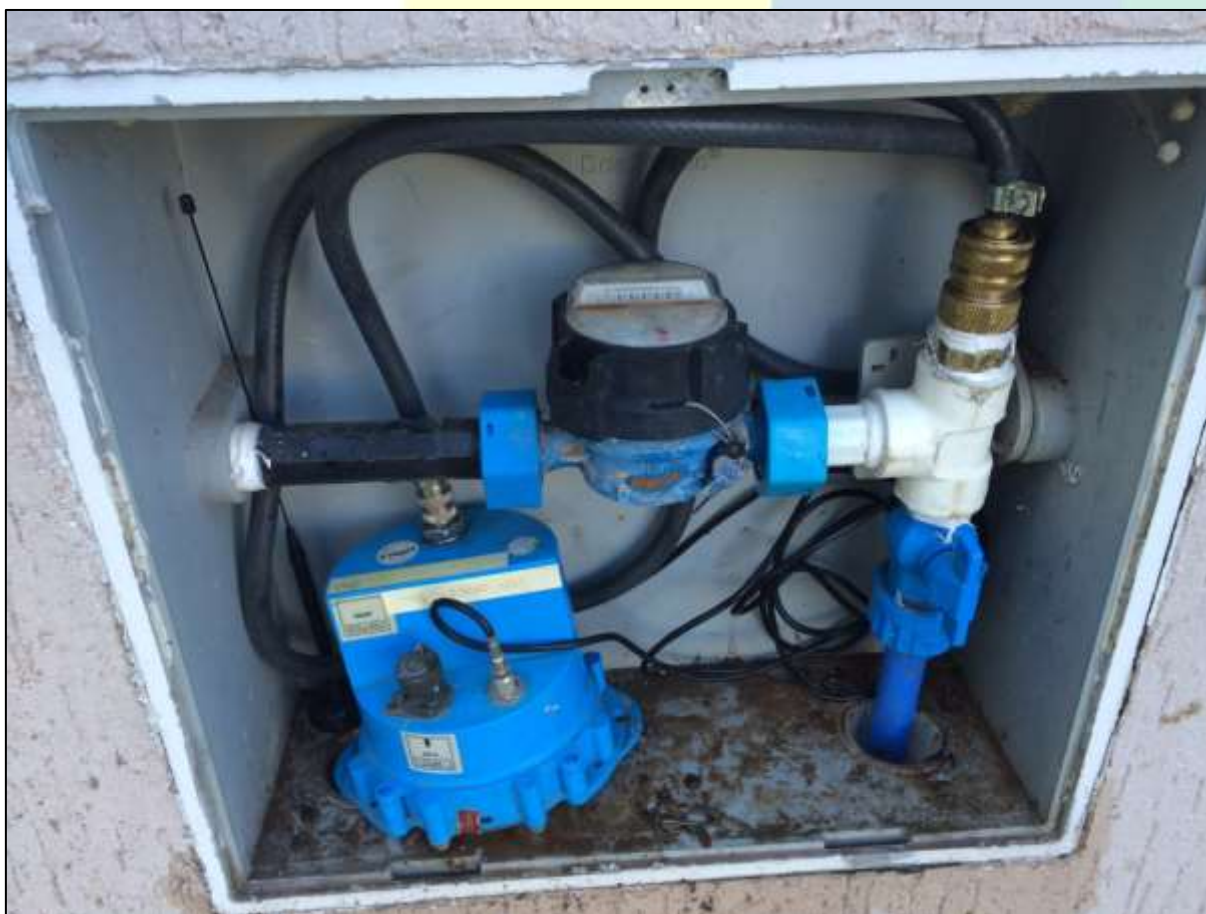
**Figura 1 – Foto do local da instalação do Datalogger modelo Multilog LX GPRS**

Foi instalado um Datalogger modelo Multilog LX GPRS com 1 canal de pressão analógico e 1 canal de vazão digital pulso seco, com o número de celular, 19-996671201 que resultou em nível de cobertura de 21 (CSQ) no teste realizado no dia da instalação, desta forma não foram previstos problemas de comunicação no envio dos dados e alarmes devido à boa cobertura.

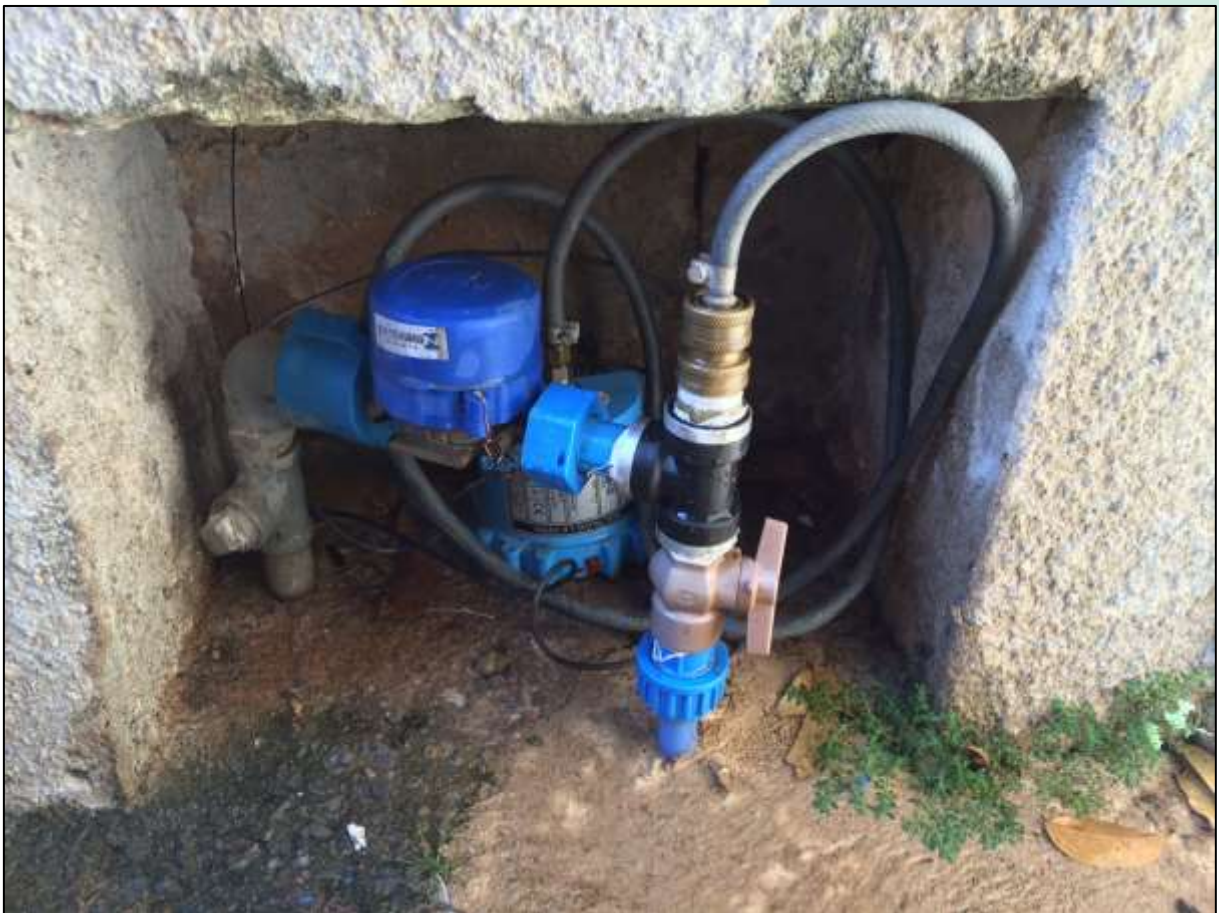
**Figura 1 – Foto do local da instalação do Datalogger modelo Multilog LX GPRS**

Foi instalado um Datalogger modelo Multilog LX GPRS com 1 canal de pressão analógico e 1 canal de vazão digital pulso seco, com o número de celular, 19-993748570 que resultou em nível de cobertura de 16 (CSQ) no teste realizado no dia da instalação, desta forma não foram previstos problemas de comunicação no envio dos dados e alarmes devido à boa cobertura.

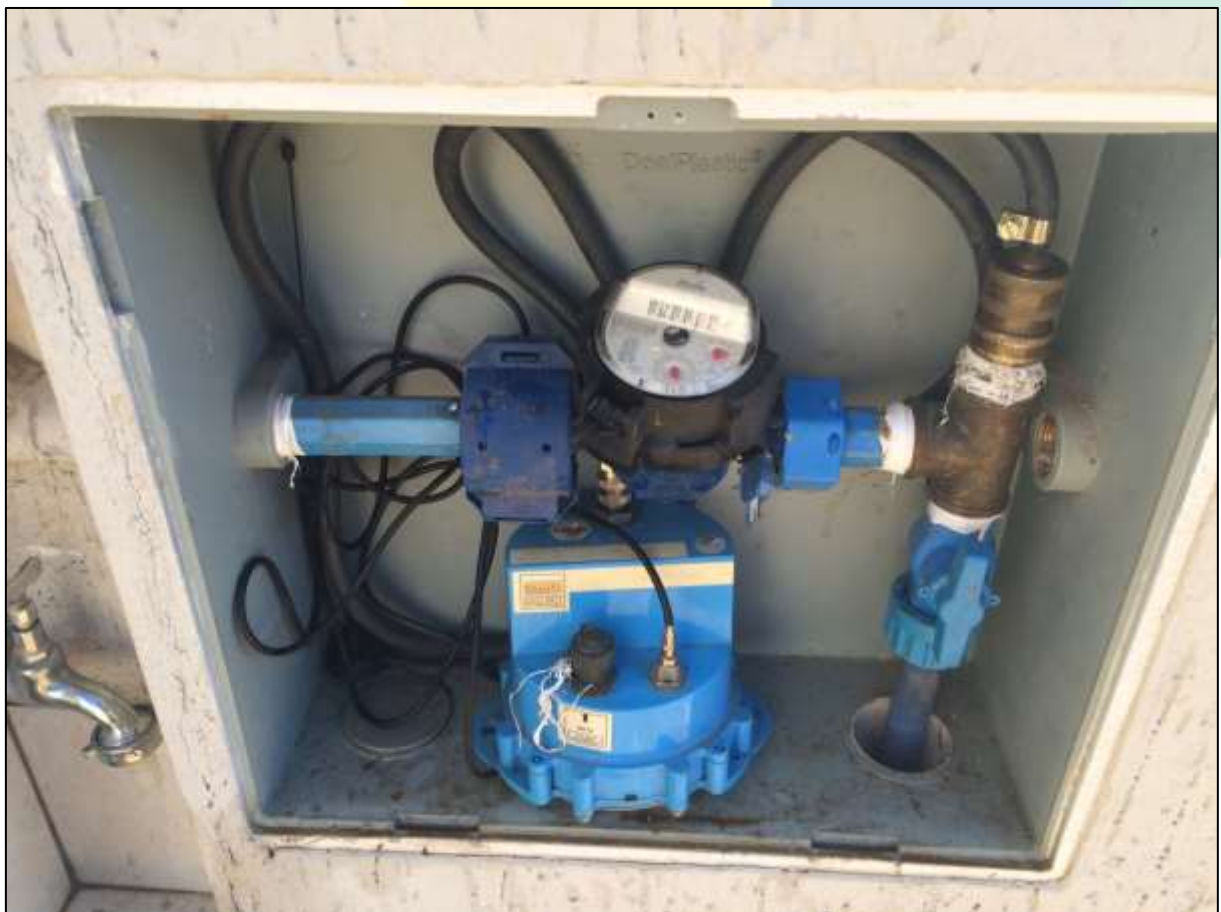
**Figura 1 – Foto do local da instalação do Datalogger modelo Multilog LX GPRS**

Foi instalado um Datalogger modelo Multilog LX GPRS com 1 canal de pressão analógico e 1 canal de vazão digital pulso seco, com o número de celular, 19-993748570 que resultou em nível de cobertura de 16 (CSQ) no teste realizado no dia da instalação, desta forma não foram previstos problemas de comunicação no envio dos dados e alarmes devido à boa cobertura.
