# **RELATÓRIO DE MONITORAMENTO DE PRESSÃO EM REDE DE DISTRIBUIÇÃO DE ÁGUA**

**Município de Paraibuna**

**Outubro de 2016**

## **CAPITULO I – Rua Germano Vieira, 58**

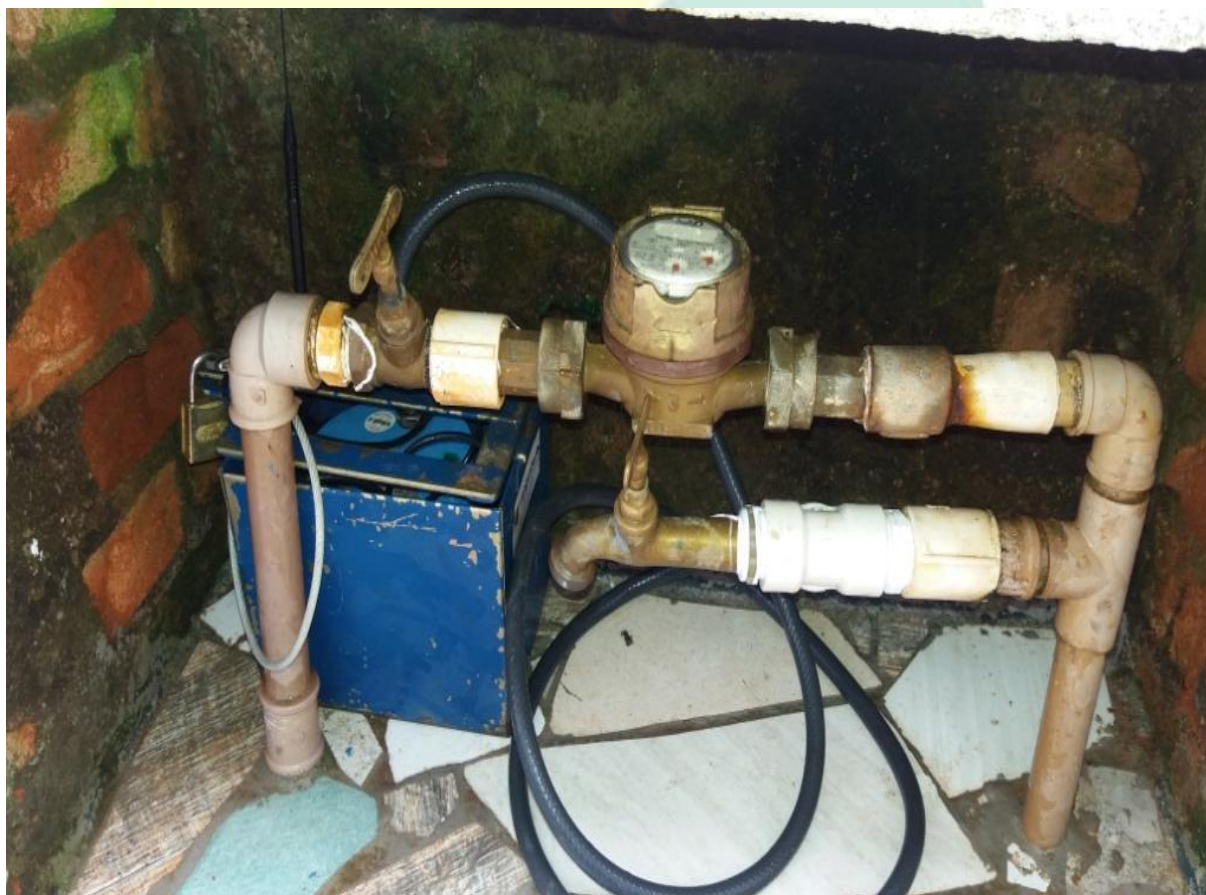
**Figura 1 – Foto do local da instalação do Datalogger modelo Multilog LX GPRS**

Foi instalado um Datalogger modelo Multilog LX GPRS com 1 canal de pressão analógico e 1 canal de vazão digital pulso seco, com o número de celular, 19-992149295 que resultou em nível de cobertura de 11 (CSQ) no teste realizado no dia da instalação, desta forma não foram previstos problemas de comunicação no envio dos dados e alarmes devido à boa cobertura.

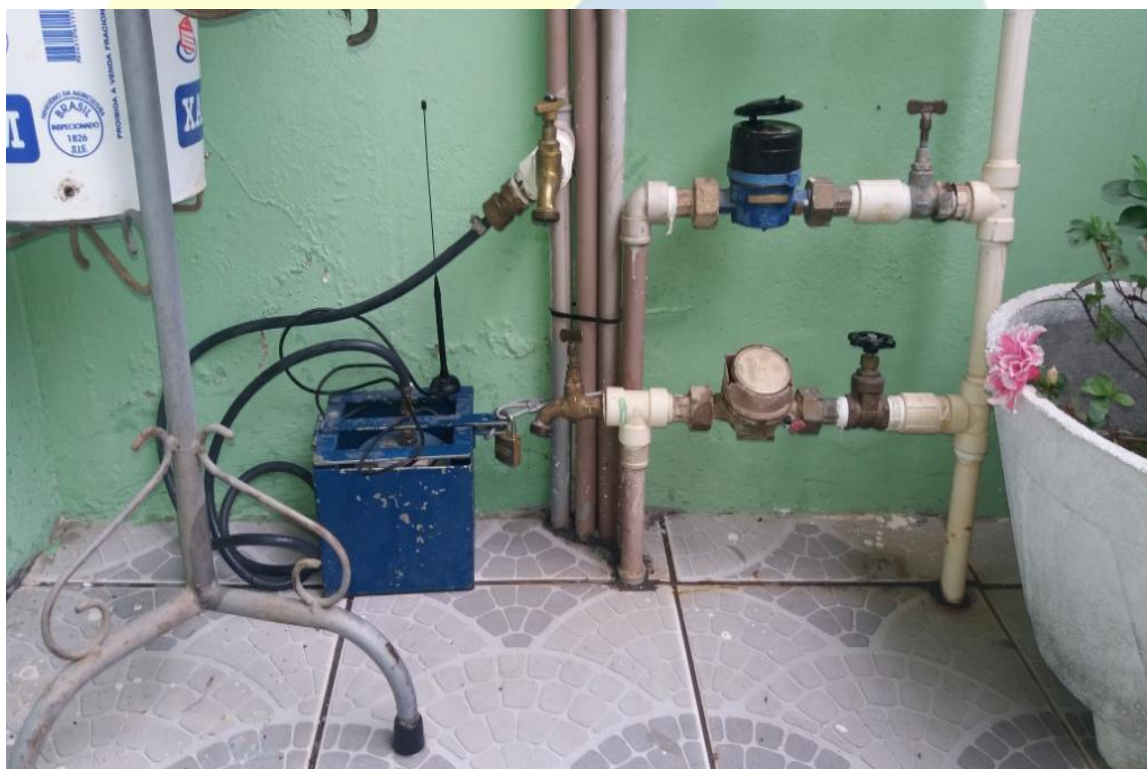
**Figura 1 – Foto do local da instalação do Datalogger modelo Multilog LX GPRS**

Foi instalado um Datalogger modelo Multilog LX GPRS número 45288 com 1 canal de pressão analógico e 1 canal de vazão digital pulso seco, equipado com chip da operadora Vivo com o número de celular, 19-999531423 que resultou em nível de cobertura de 19 (CSQ) no teste realizado no dia da instalação, desta forma não foram previstos problemas de comunicação no envio dos dados e alarmes devido à boa cobertura.

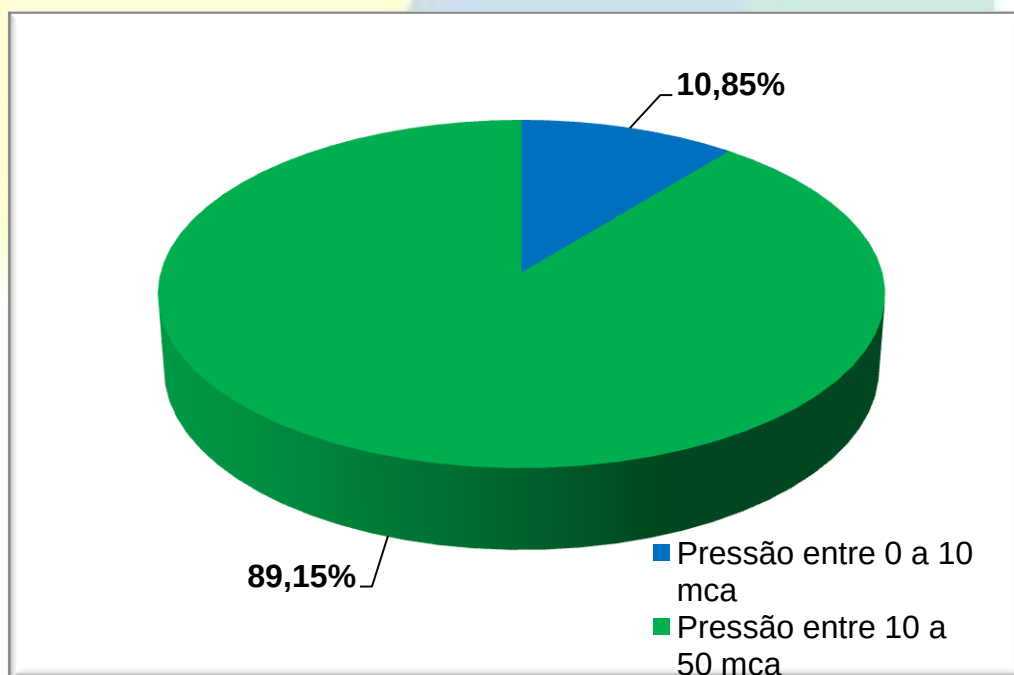
### 1.1 Representação gráfica das pressões monitoradas (horas)

Foram monitoradas horas 1.626:00:00, sendo que as pressões máxima, mínima e média registradas foram, respectivamente, 30,70 mca, 2,90 mca e 21,54 mca.

| Descrição | Horas | % |
|---|---|---|
| Pressão entre 0 a 10 mca | 176:30:00 | 10,85 |
| Pressão entre 10 a 50 mca | 1.449:30:00 | 89,15 |
