# **RELATÓRIO DE MONITORAMENTO DE PRESSÃO EM REDE DE DISTRIBUIÇÃO DE ÁGUA**

**Município de Americana- SP**

**Maio de 2017**

## **CAPITULO I – CAETANO DE CAMPOS, 17**

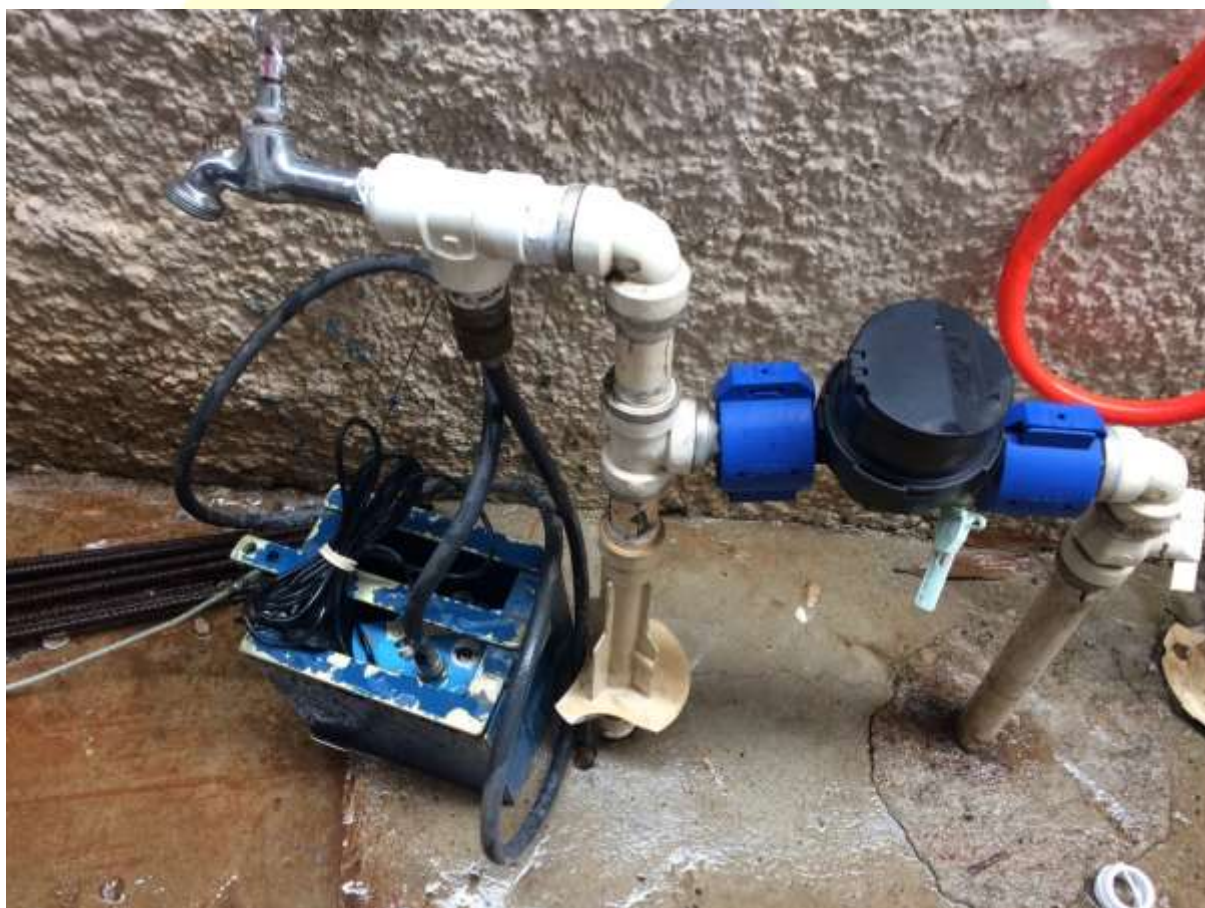
**Figura 1 – Foto do local da instalação do Datalogger modelo Multilog LX GPRS**

Foi instalado um Datalogger modelo Multilog LX GPRS com 1 canal de pressão analógico e 1 canal de vazão digital pulso seco, com o número de celular, 19-992105041 que resultou em nível de cobertura de 13 (CSQ) no teste realizado no dia da instalação, desta forma não foram previstos problemas de comunicação no envio dos dados e alarmes devido à boa cobertura.

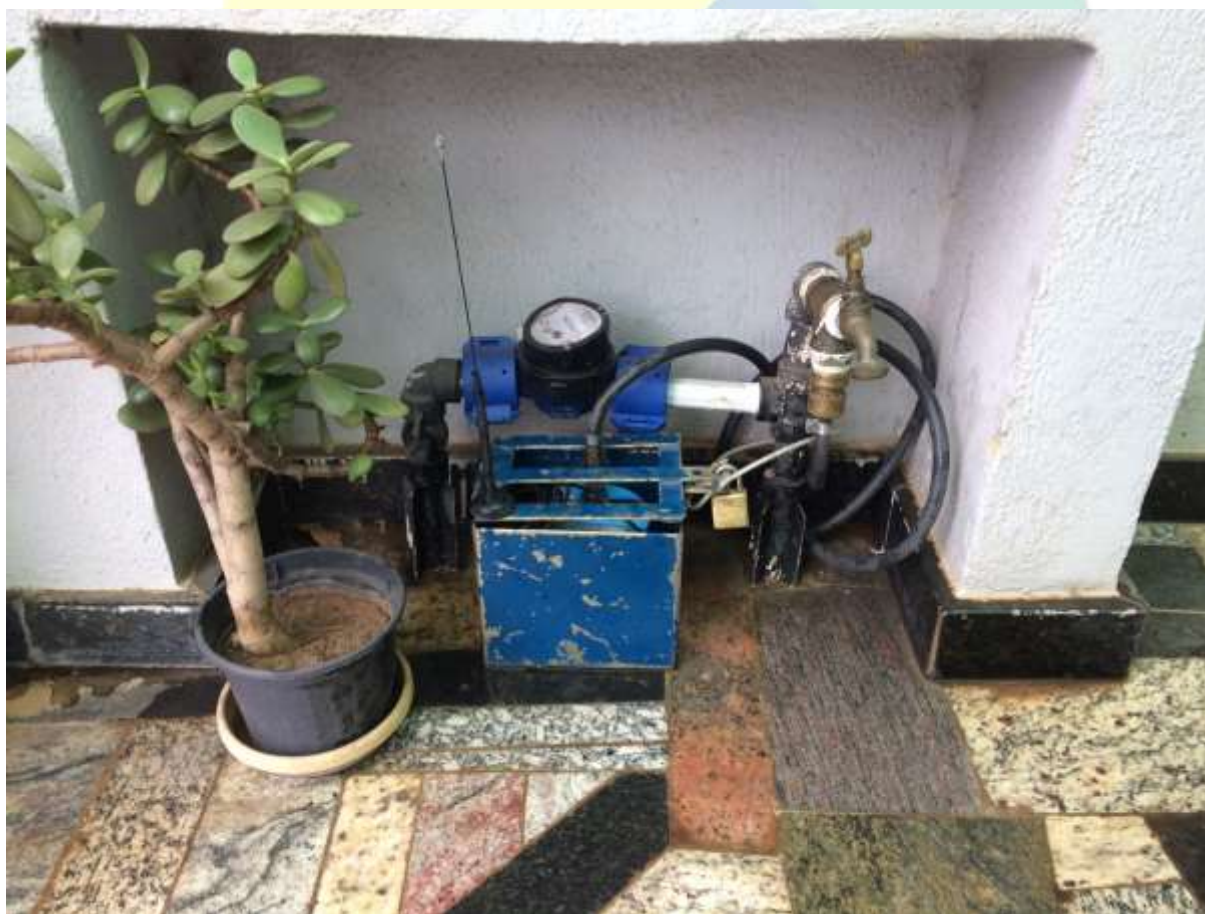
**Figura 1 – Foto do local da instalação do Datalogger modelo Multilog LX GPRS**

Foi instalado um Datalogger modelo Multilog LX GPRS com 1 canal de pressão analógico e 1 canal de vazão digital pulso seco, com o número de celular, 19-9938727120 que resultou em nível de cobertura de 10 (CSQ) no teste realizado no dia da instalação, desta forma não foram previstos problemas de comunicação no envio dos dados e alarmes devido à boa cobertura.

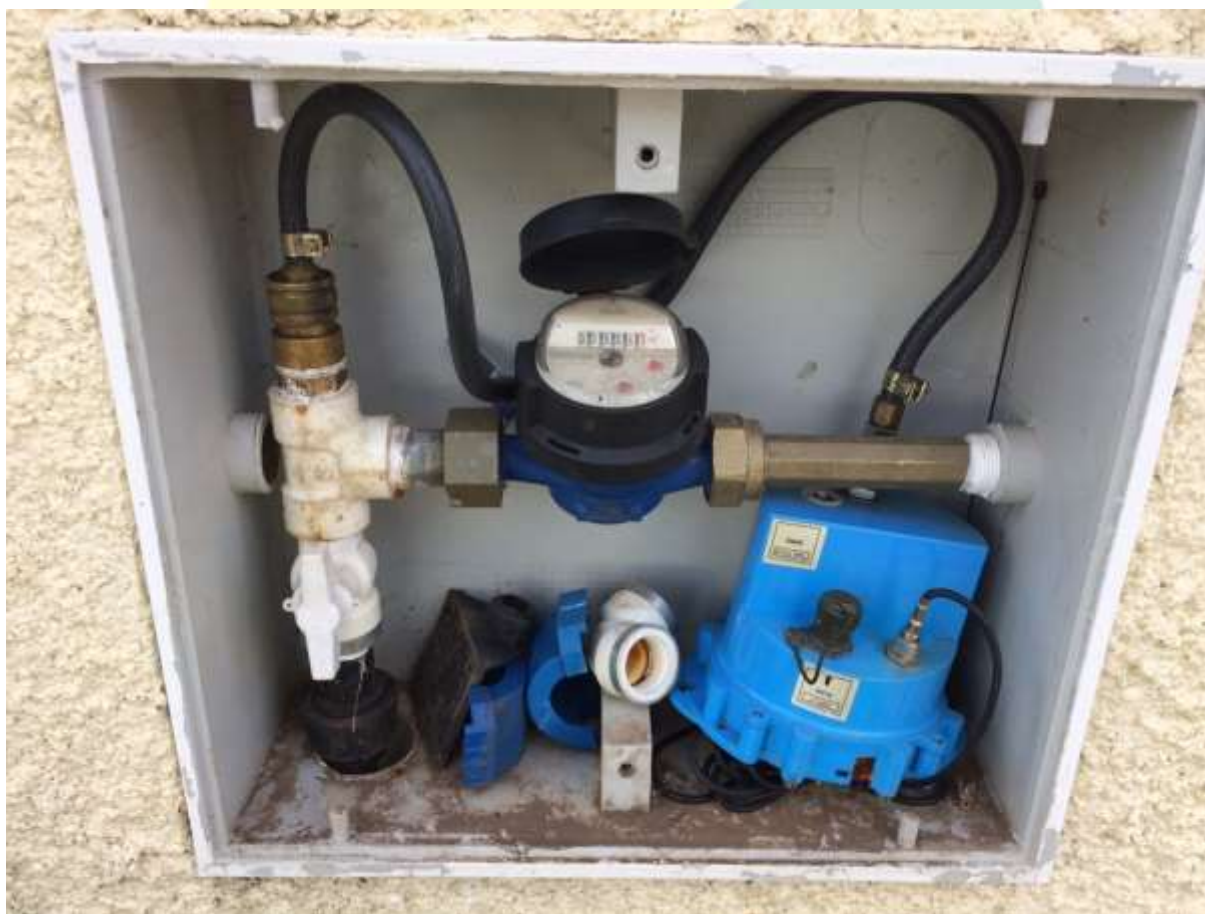
**Figura 1 – Foto do local da instalação do Datalogger modelo Multilog LX GPRS**

Foi instalado um Datalogger modelo Multilog LX GPRS com 1 canal de pressão analógico e 1 canal de vazão digital pulso seco, com o número de celular, 19-993725924 que resultou em nível de cobertura de 11 (CSQ) no teste realizado no dia da instalação, desta forma não foram previstos problemas de comunicação no envio dos dados e alarmes devido à boa cobertura.

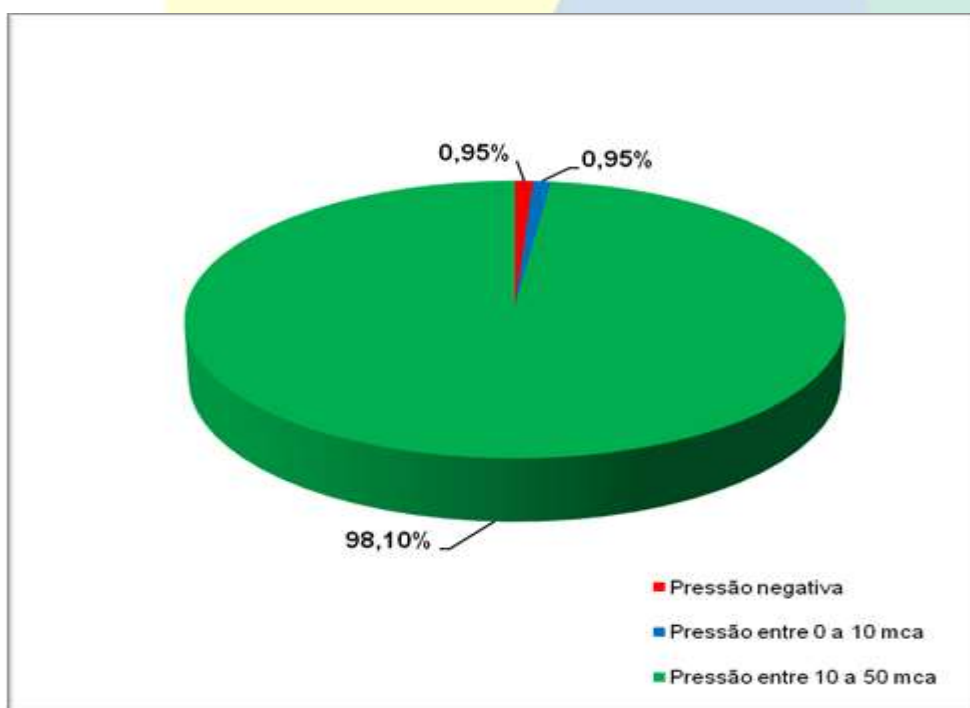
### 6.1.Representação gráfica das pressões monitoradas (horas)

| Descrição | Horas | % |
|---|---|---|
| Total de horas monitoradas | 791:30:00 | 100,00 |

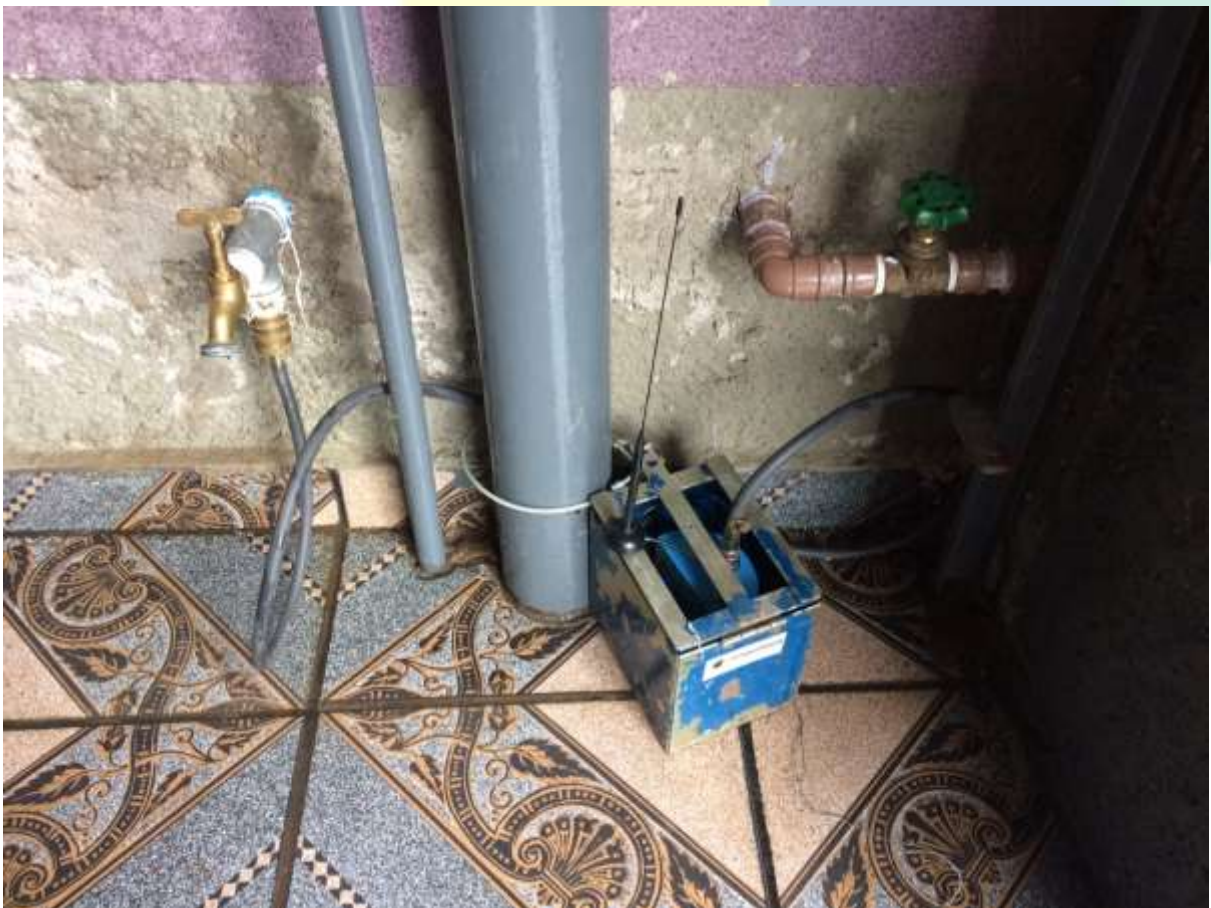
**Figura 1 – Foto do local da instalação do Datalogger modelo Multilog LX GPRS**

Foi instalado um Datalogger modelo Multilog LX GPRS com 1 canal de pressão analógico e 1 canal de vazão digital pulso seco, com o número de celular, 19-992105041 que resultou em nível de cobertura de 11 (CSQ) no teste realizado no dia da instalação, desta forma não foram previstos problemas de comunicação no envio dos dados e alarmes devido à boa cobertura.
