# **RELATÓRIO DE MONITORAMENTO DE PRESSÃO EM REDE DE DISTRIBUIÇÃO DE ÁGUA**

**Município de Campinas - SP**

**Setembro de 2017**

**CAPITULO I – RUA COMENDADOR DR.  
ANTÔNIO POMPEO DE CAMARGO, 481**

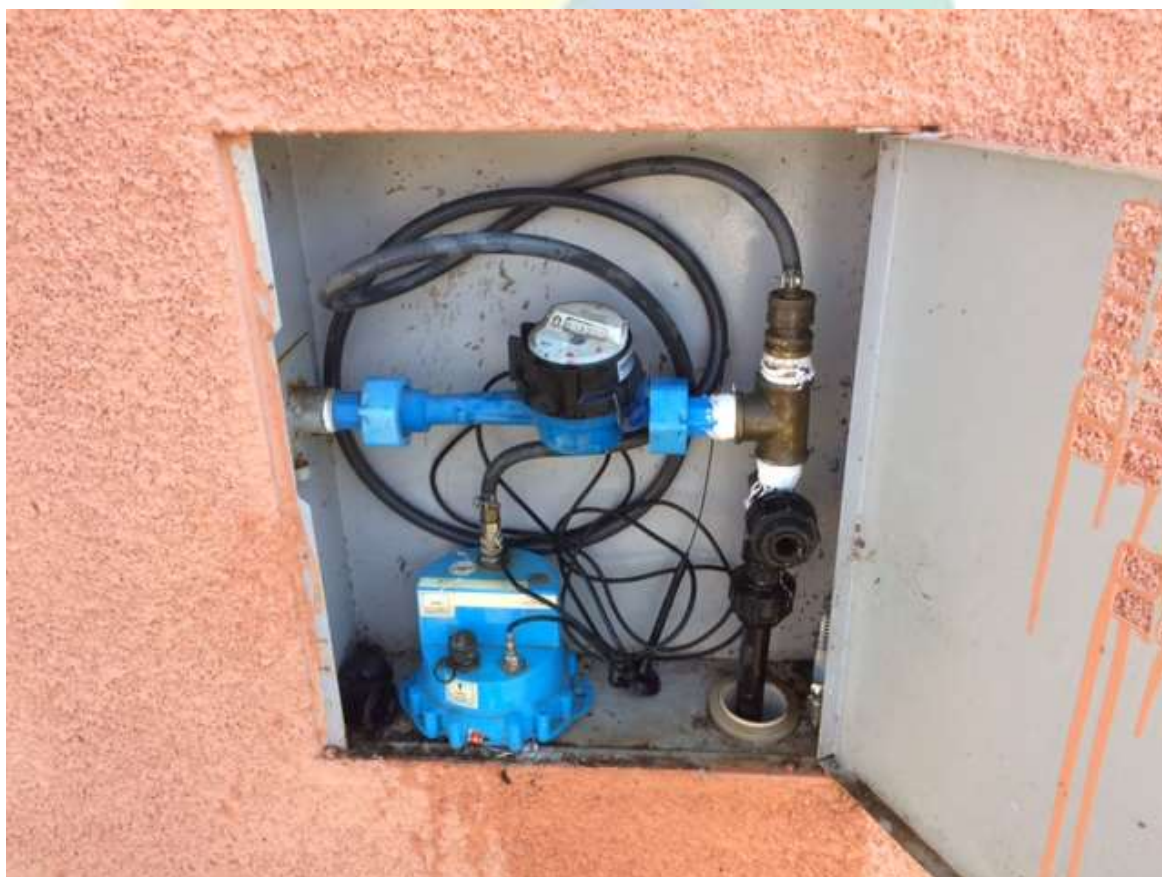
Foi instalado um Datalogger modelo Multilog LX GPRS com 1 canal de pressão analógico e 1 canal de vazão digital pulso seco, com o número de celular, 19-996671201 que resultou em nível de cobertura de 11 (CSQ) no teste realizado no dia da instalação, desta forma não foram previstos problemas de comunicação no envio dos dados e alarmes devido à boa cobertura.

**Figura 1 – Foto do local da instalação do Datalogger modelo Multilog LX GPRS**

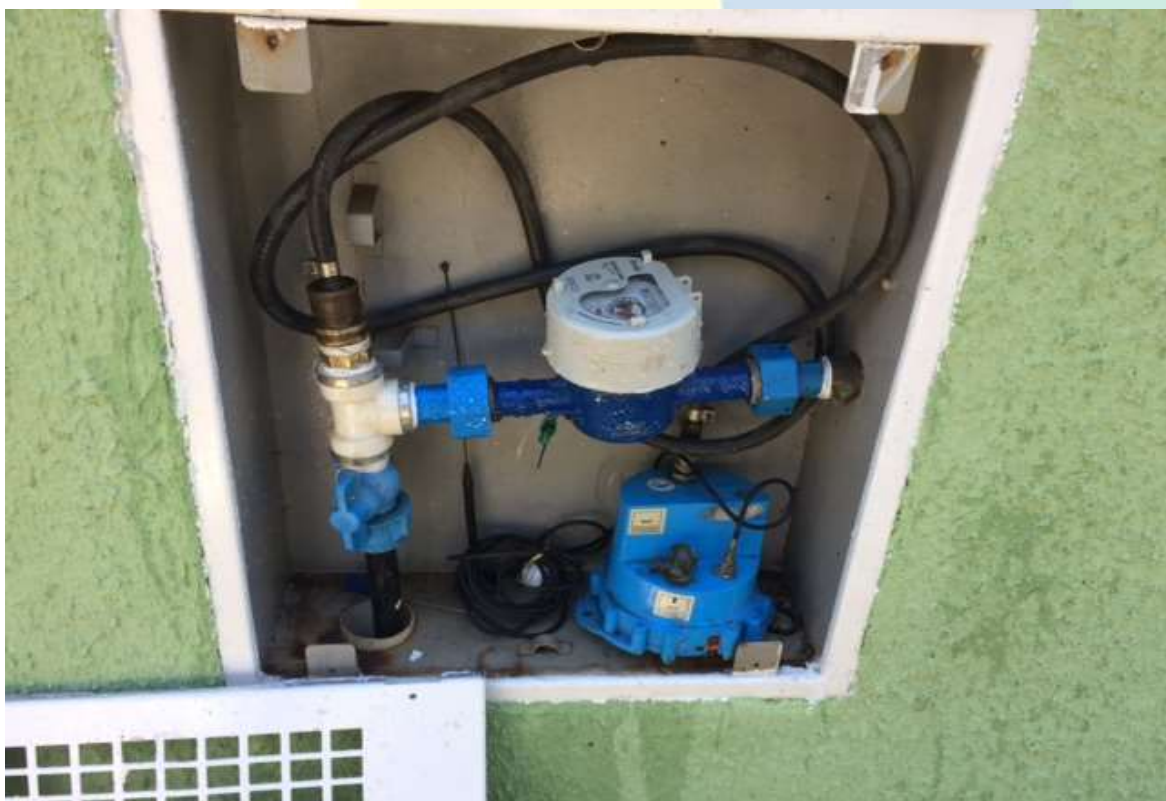
Foi instalado um Datalogger modelo Multilog LX GPRS com 1 canal de pressão analógico e 1 canal de vazão digital pulso seco, equipado com chip da operadora Vivo com o número de celular, 19-993748101 que resultou em nível de cobertura de 20 (CSQ) desta forma foram previstos problemas de comunicação no envio dos dados e alarmes devido à falta cobertura, porém, optou-se pela manutenção do ponto de monitoramento por o mesmo estar definido pela ARES-PCJ.

**Figura 1 – Foto do local da instalação do Datalogger modelo Multilog LX GPRS**

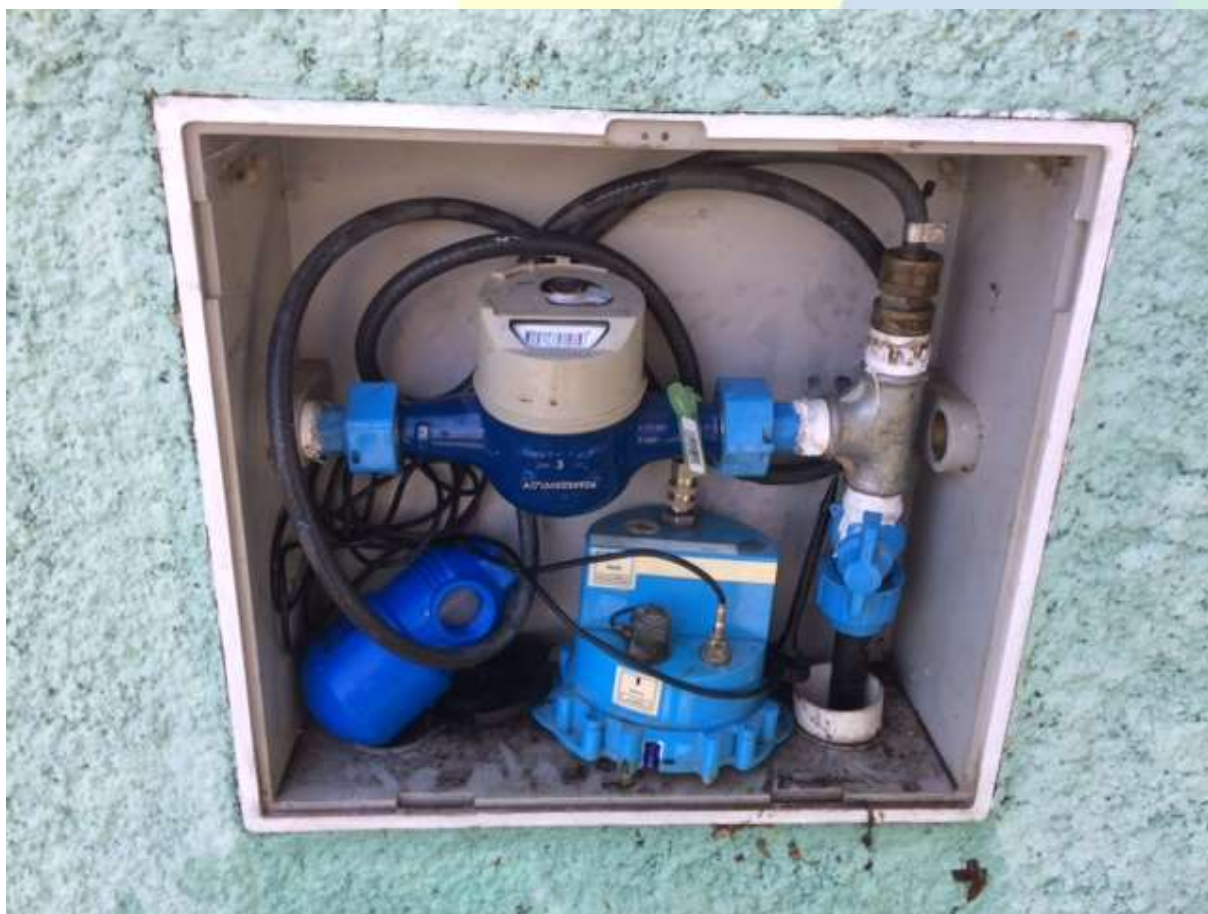
Foi instalado um Datalogger modelo Multilog LX GPRS com 1 canal de pressão analógico e 1 canal de vazão digital pulso seco, com o número de celular, 19-992193381 que resultou em nível de cobertura de 11 (CSQ) no teste realizado no dia da instalação, desta forma não foram previstos problemas de comunicação no envio dos dados e alarmes devido à boa cobertura.

**Figura 1 – Foto do local da instalação do Datalogger modelo Multilog LX GPRS**

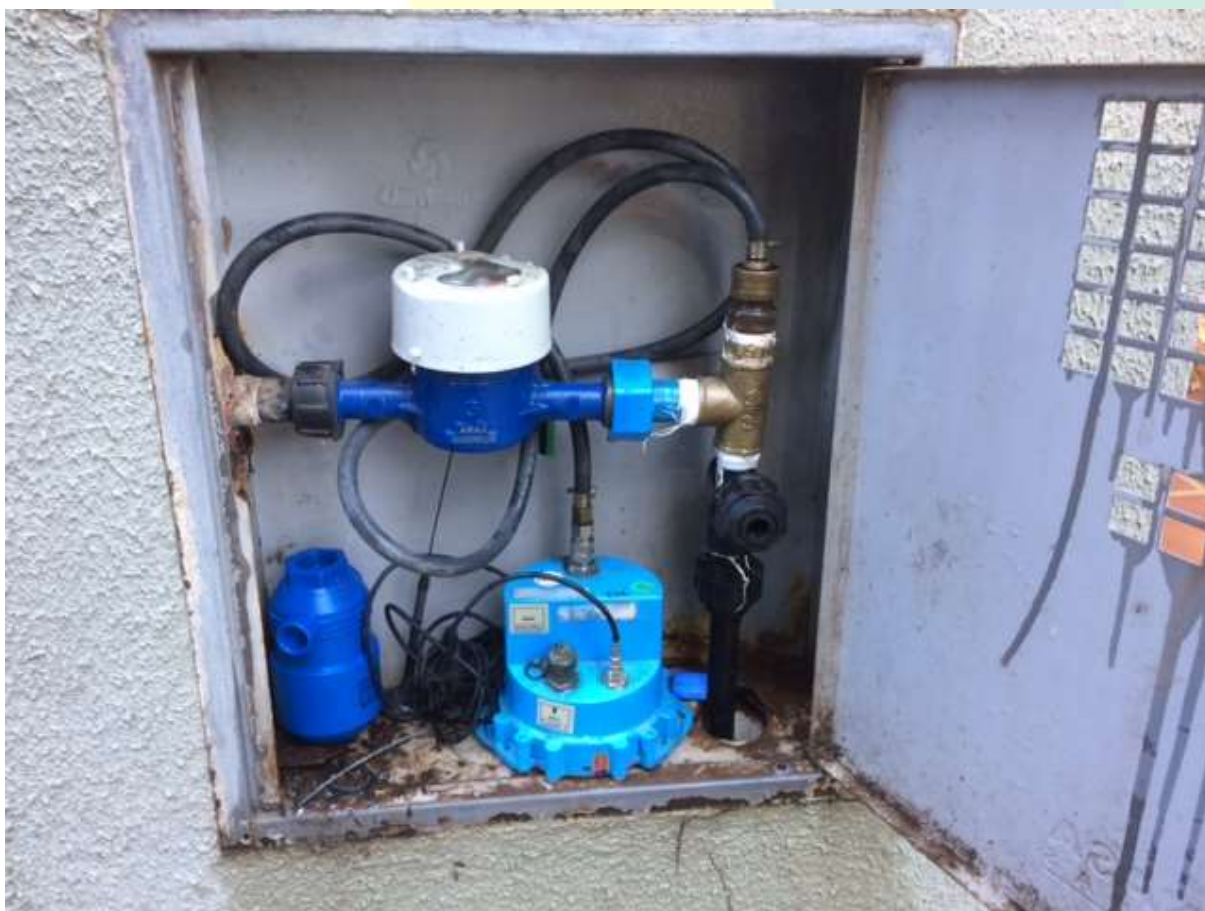
Foi instalado um Datalogger modelo Multilog LX GPRS com 1 canal de pressão analógico e 1 canal de vazão digital pulso seco, com o número de celular, 19-993872712 que resultou em nível de cobertura de 14 (CSQ) no teste realizado no dia da instalação, desta forma não foram previstos problemas de comunicação no envio dos dados e alarmes devido à boa cobertura.

**Figura 1 – Foto do local da instalação do Datalogger modelo Multilog LX GPRS**

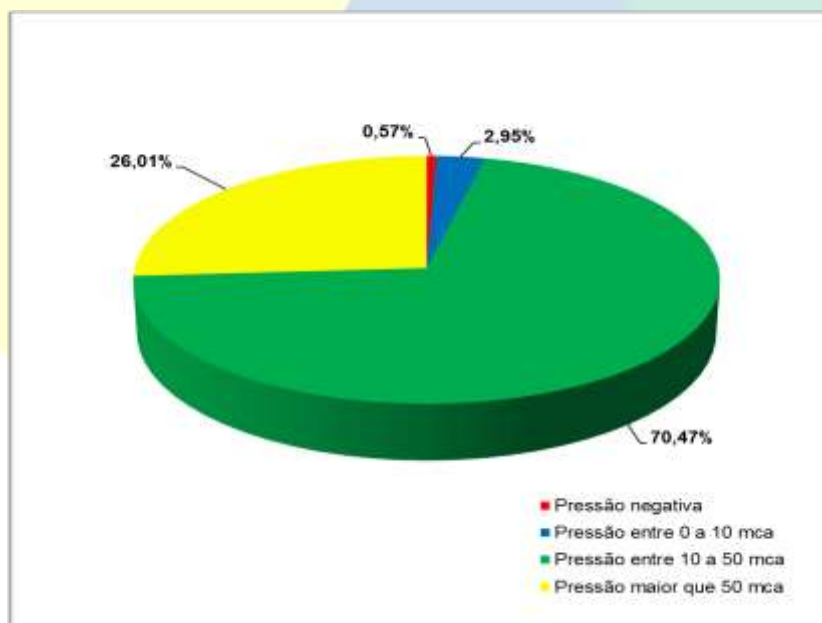
### .1 Representação gráfica das pressões monitoradas (horas)

| Descrição | Horas | % |
|---|---|---|
| Total | 2.927:30:00 | 100,00 |
