RELATÓRIO DE MONITORAMENTO DE PRESSÃO EM REDE DE DISTRIBUIÇÃO DE ÁGUA

Município de Monte Alegre do Sul - SP

Setembro de 2017

CAPITULO I – RUA PALMIRO BENATTI, 116 A

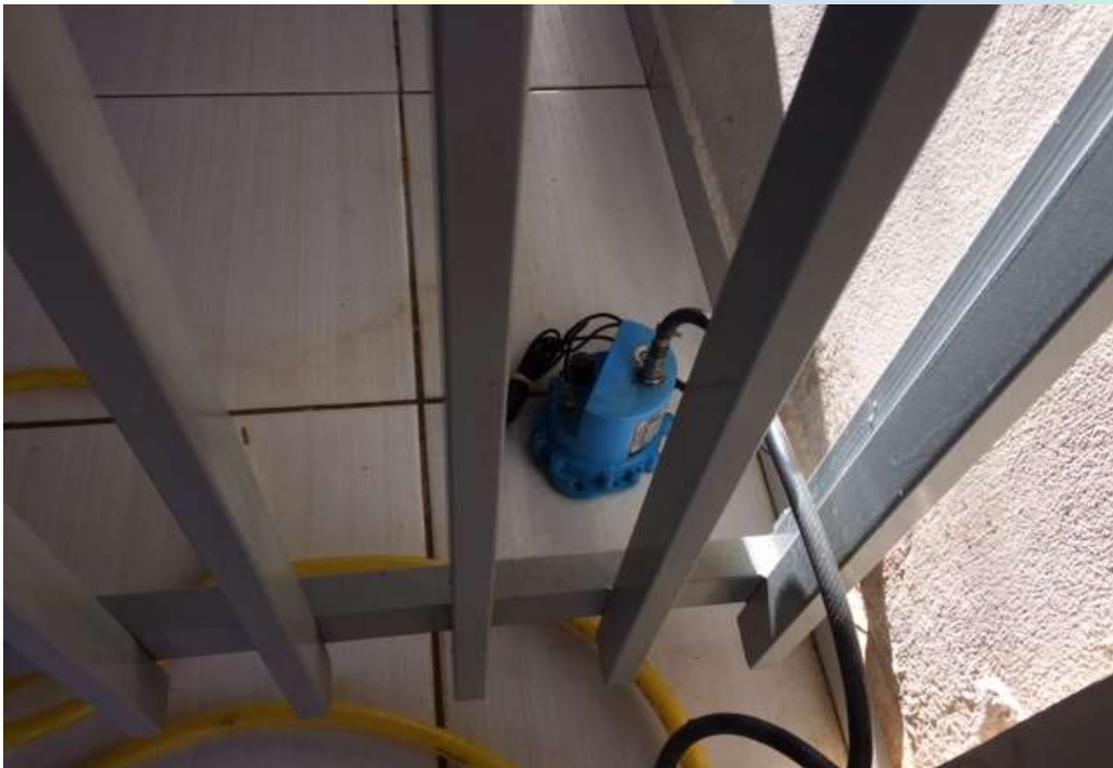
Figura 1 – Foto do local da instalação do Datalogger modelo Multilog LX GPRS

Foi instalado um Datalogger modelo Multilog LX GPRS com 1 canal de pressão analógico e 1 canal de vazão digital pulso seco, equipado com chip da operadora Vivo com o número de celular, 19-993725924 que resultou em nível de cobertura de 8 (CSQ) no teste realizado no dia da instalação, desta forma foram previstos problemas de comunicação no envio dos dados e alarmes devido à falta cobertura de envio de dados via GPRS em todo o município.

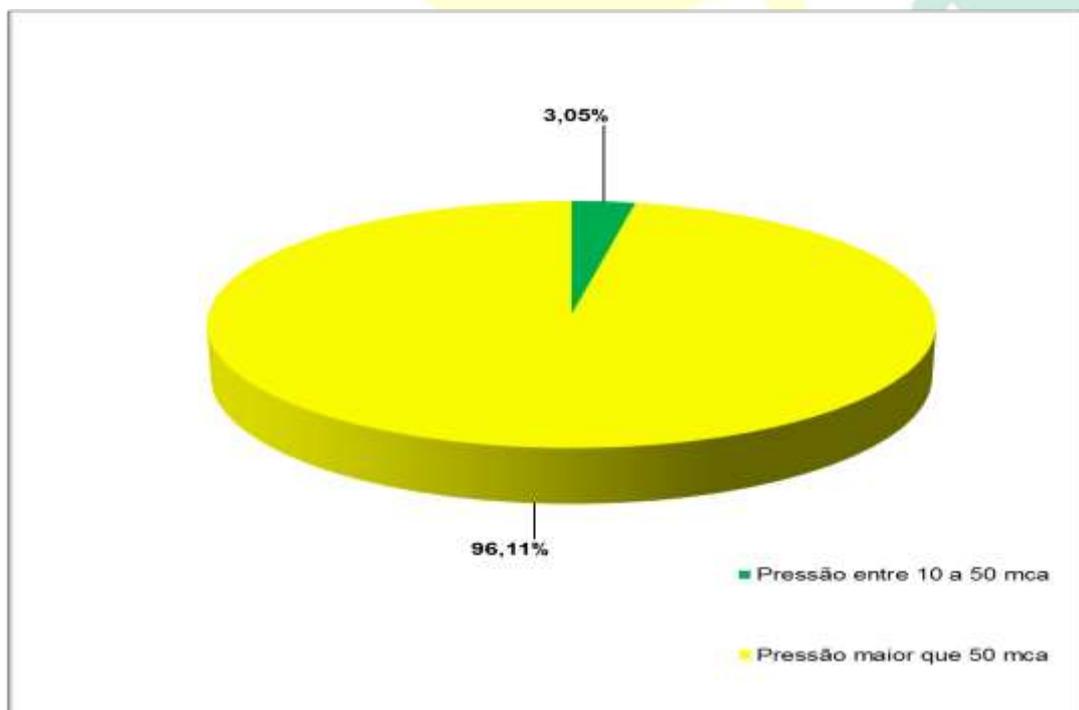
6.1. Representação gráfica das pressões monitoradas (horas)

Descrição	Horas	%
Pressão negativa	00:00:00	00,00
Pressão entre 0 a 10 mca	06:15:00	00,87
Pressão entre 10 a 50 mca	21:45:00	03,02
Pressão maior que 50 mca	692:00:00	96,11
Total de horas monitoradas	720:00:00	100,00

No período de monitoramento, 96,11% dos registros de pressões foram acima de 50 mca.

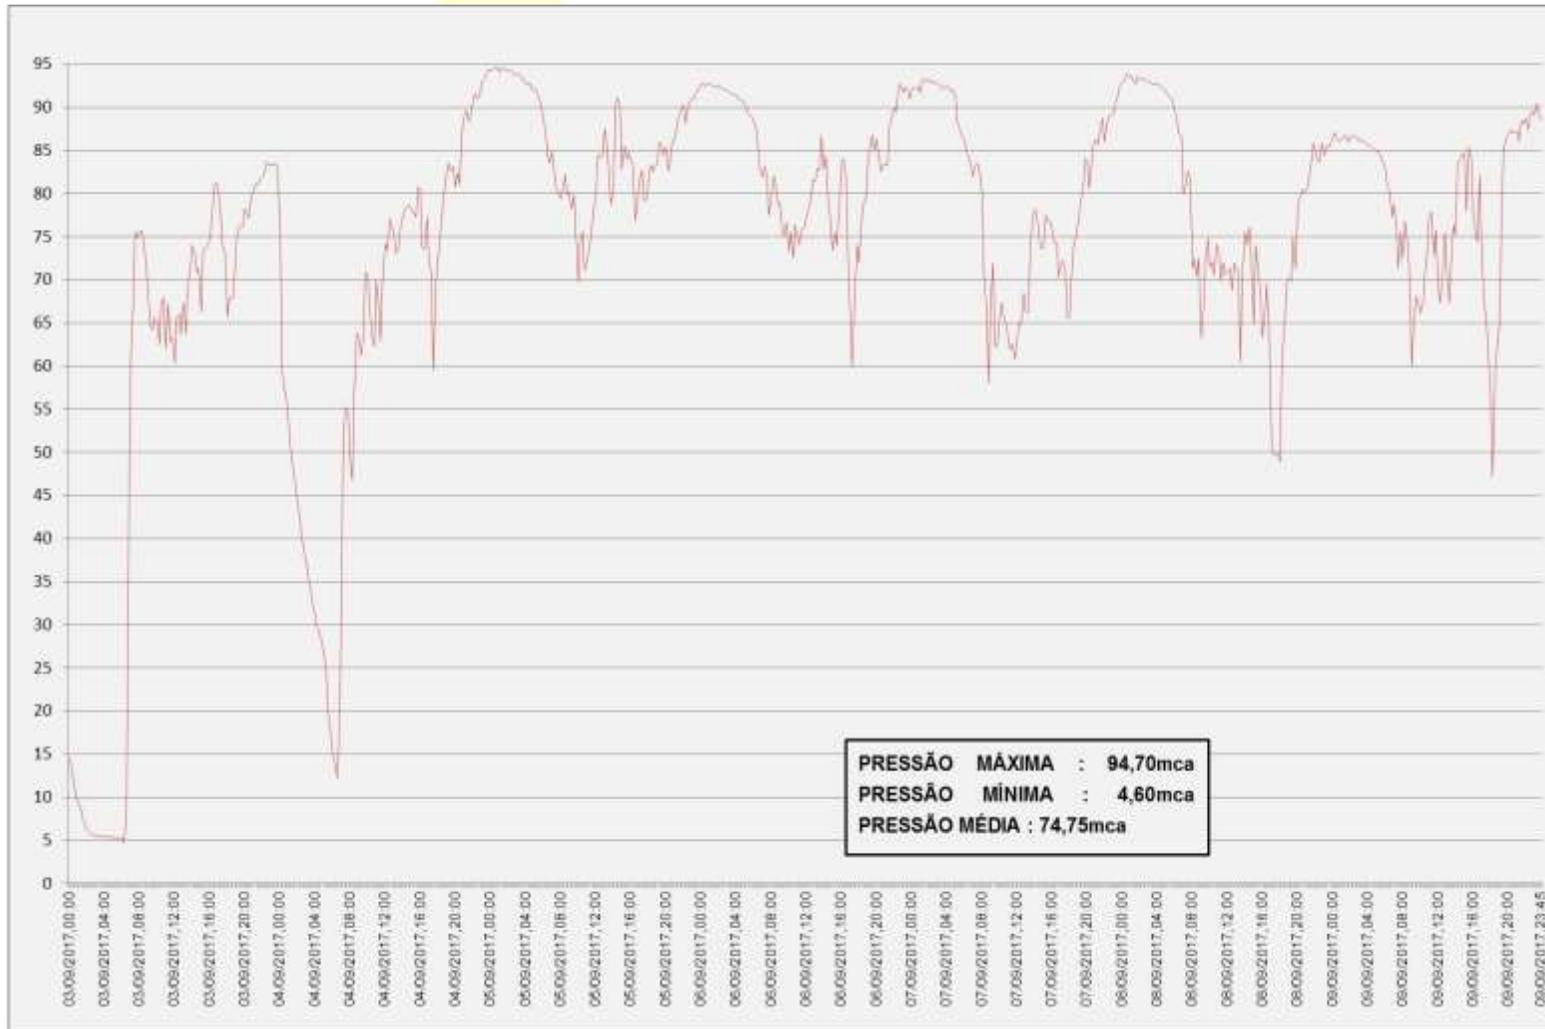
7.2. Gráfico de monitoramento no período de 03/09/2017 a 09/09/2017

Data	Hora da ocorrência	Pressão (mca)
03/09/2017	03:00	5,50
03/09/2017	03:15	5,40
03/09/2017	03:30	5,40
03/09/2017	03:45	5,40
03/09/2017	04:00	5,40
03/09/2017	05:30	5,20
03/09/2017	05:45	5,20
03/09/2017	06:00	5,20
03/09/2017	06:15	4,60
03/09/2017	06:30	8,00

As ocorrências de pressões entre zero e 10,00 mca e pressão negativa foram em decorrência de vazamento no engate rápido do Datalogger na torneira do cavalete, devido à alta pressão.

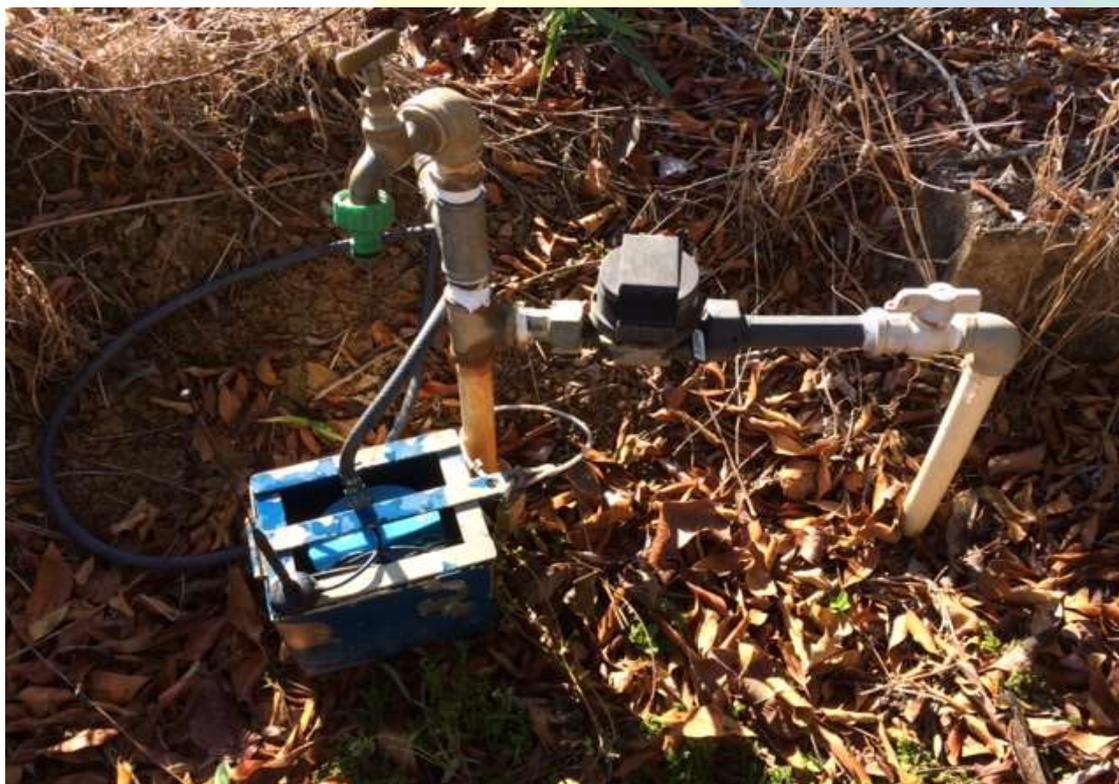
Figura 1 – Foto do local da instalação do Datalogger modelo Multilog LX GPRS

Foi instalado um Datalogger modelo Multilog LX GPRS com 1 canal de pressão analógico e 1 canal de vazão digital pulso seco, equipado com chip da operadora Vivo com o número de celular, 19-993860158 que resultou em nível de cobertura de 8 (CSQ) no teste realizado no dia da instalação, desta forma foram previstos problemas de comunicação no envio dos dados e alarmes devido à falta cobertura de envio de dados via GPRS em todo o município.

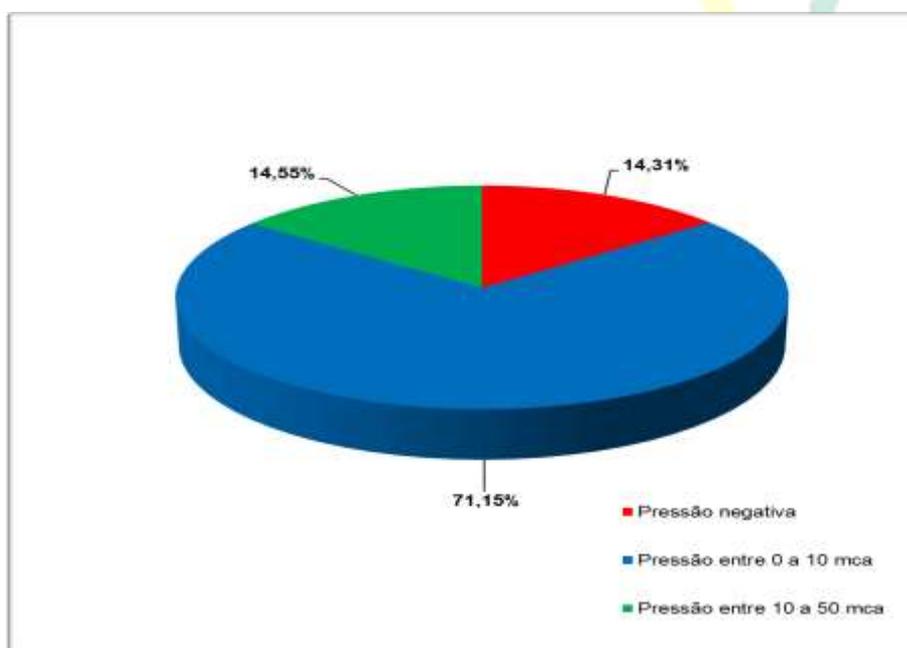
6.1. Representação gráfica das pressões monitoradas (horas)

Descrição	Horas	%
Pressão negativa	103:00:00	14,31
Pressão entre 0 a 10 mca	512:15:00	71,15
Pressão entre 10 a 50 mca	104:45:00	14,55
Pressão maior que 50 mca	00:00:00	00,00
Total de horas monitoradas	720:00:00	100,00

Apenas 14,55% dos registros de pressão na rede de distribuição estão em conformidade com as normas estabelecidas pela ARES-PCJ. Diariamente ocorre intermitência no abastecimento de água, inclusive registro de pressões negativas. O operador do sistema deverá providenciar com urgência estudos para sanar o problema identificado.

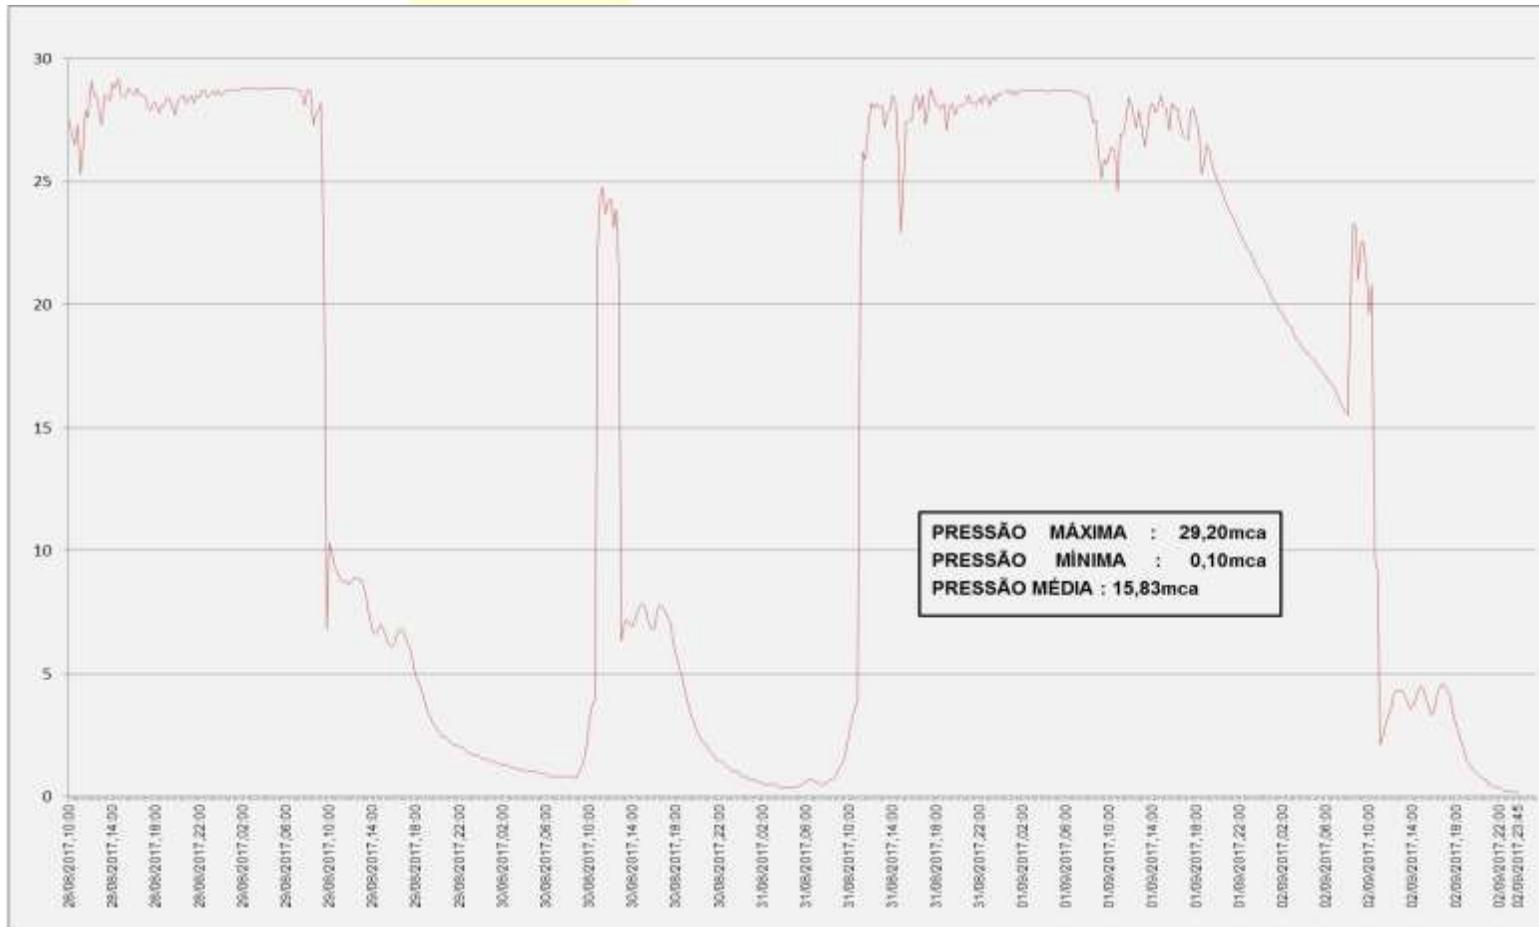
7.1. Gráfico de monitoramento no período de 28/08/2017 a 02/09/2017

Data	Hora da ocorrência	Pressão (mca)
30/08/2017	09:30	1,50
30/08/2017	09:45	2,10
30/08/2017	10:00	3,00
30/08/2017	10:15	3,60
30/08/2017	10:30	4,00
22/09/2017	08:00	0,10
22/09/2017	08:15	0,20
22/09/2017	08:30	0,30
22/09/2017	08:45	0,40
22/09/2017	09:00	6,90

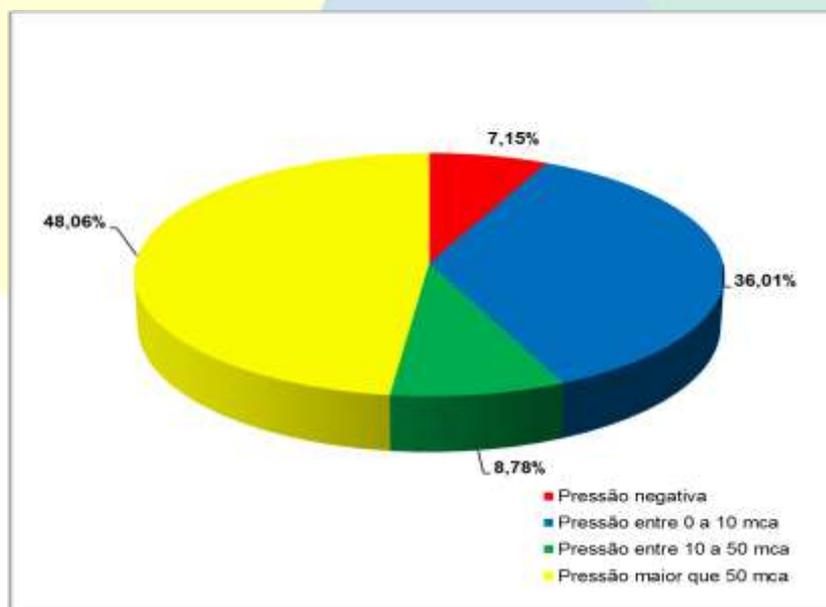
1.1 Representação gráfica das pressões monitoradas (horas)

Descrição	Horas	%
Pressão negativa	103:00:00	07,15
Pressão entre 0 a 10 mca	518:30:00	36,01
Pressão entre 10 a 50 mca	126:30:00	08,78
Pressão maior que 50 mca	692:00:00	48,06
Total	1.440:00:00	100,00
