# **RELATÓRIO DE MONITORAMENTO DE PRESSÃO EM REDE DE DISTRIBUIÇÃO DE ÁGUA**

**Município de Santa Bárbara d'Oeste - SP**

**Julho de 2017**

**CAPITULO I – RUA ANDRÉ REBOUÇAS, 585**

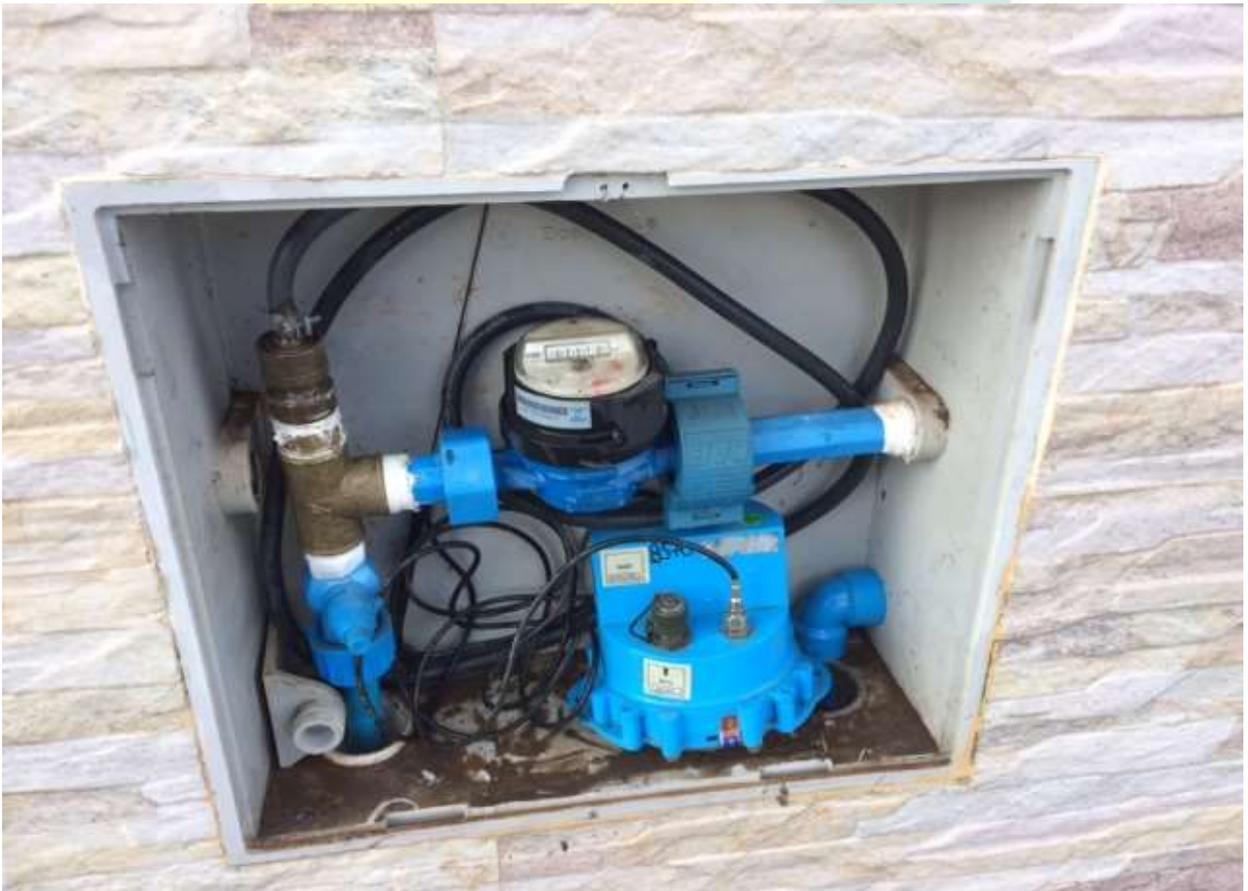
**Figura 1 – Foto do local da instalação do Datalogger modelo Multilog LX GPRS**

Foi instalado um Datalogger modelo Multilog LX GPRS com 1 canal de pressão analógico e 1 canal de vazão digital pulso seco, com o número de celular, 19-993072712 que resultou em nível de cobertura de 10 (CSQ) no teste realizado no dia da instalação, desta forma não foram previstos problemas de comunicação no envio dos dados e alarmes devido à boa cobertura.

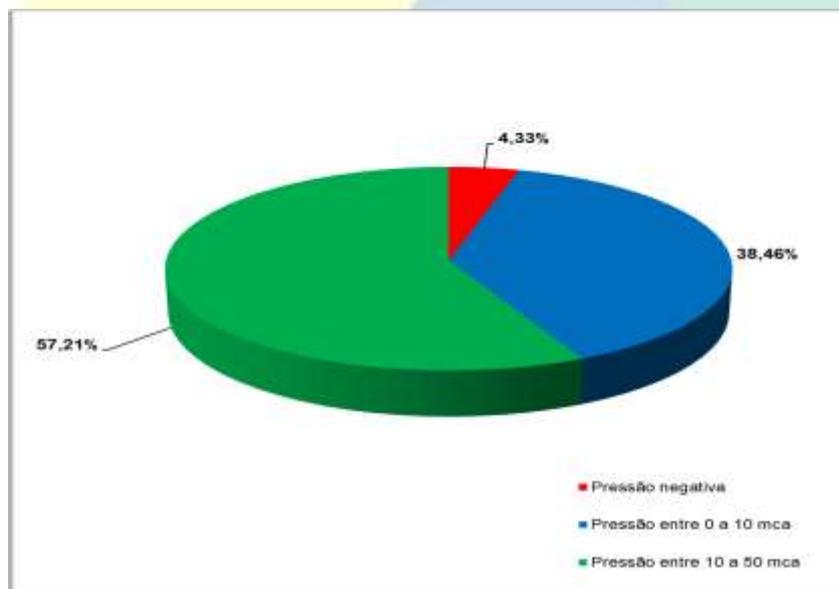
### 6.1. Representação gráfica das pressões monitoradas (horas)

Descrição	Horas	%
Pressão negativa	32:00:00	4,33%
Pressão entre 0 a 10 mca	284:15:00	38,46%
Pressão entre 10 a 50 mca	422:45:00	57,21%
Pressão maior que 50 mca	0:00:00	0,00%
Total de horas monitoradas	739:00:00	100%

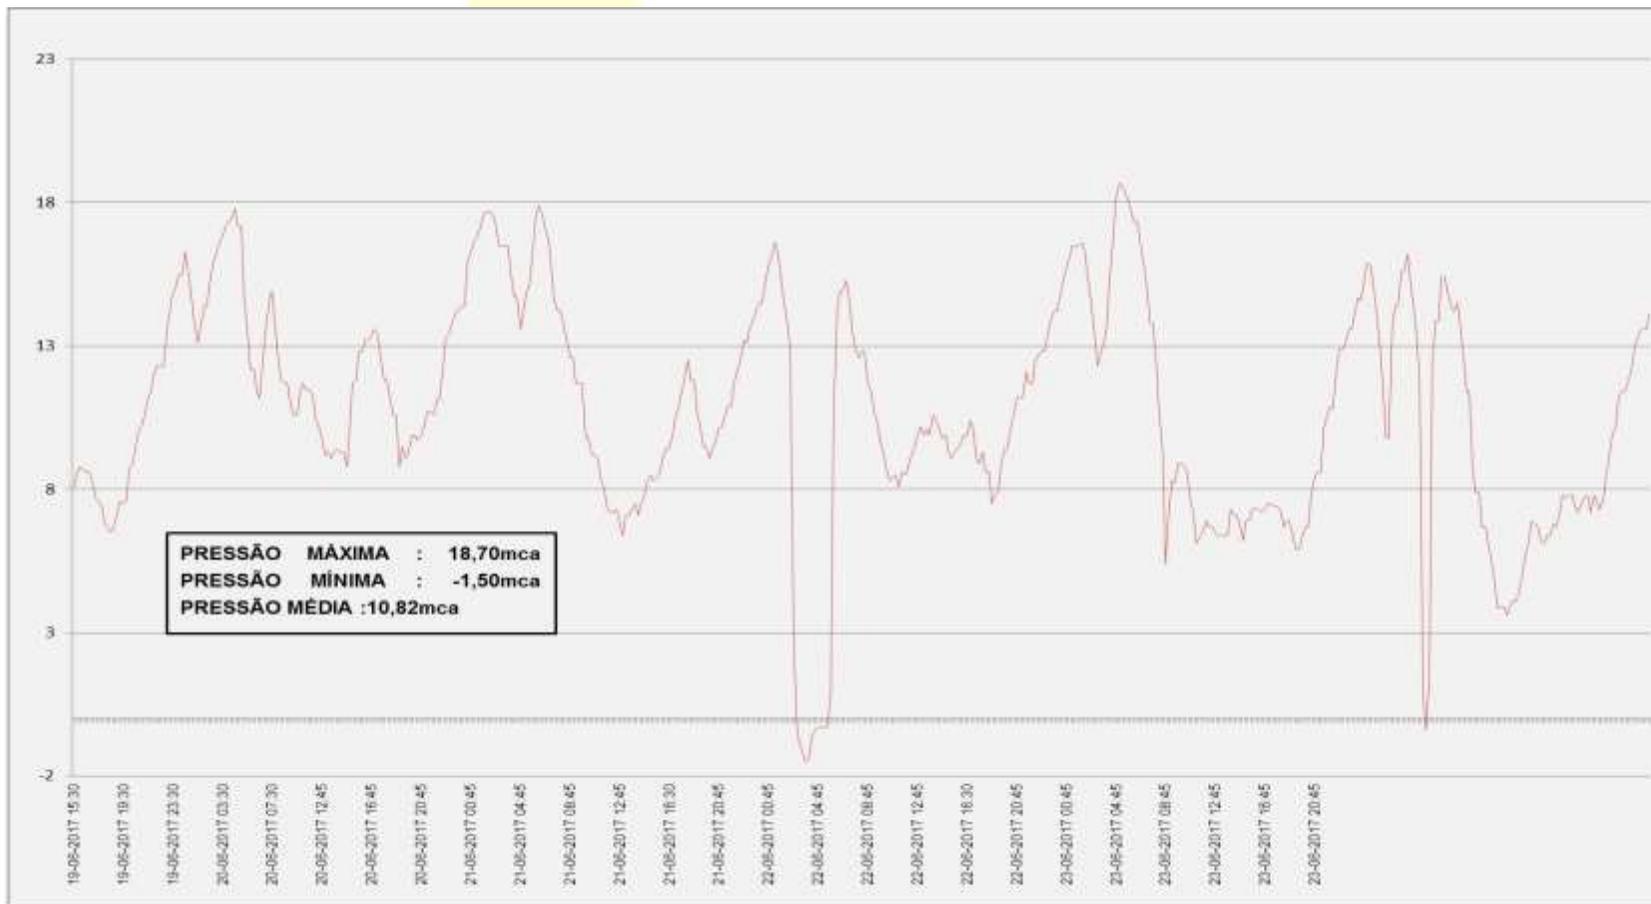
### 7.1. Gráfico de monitoramento no período de 19/06/2017 a 24/06/2017

Os registros de pressões abaixo de 10 mca ocorrem diariamente em horários de pico de consumo. Os registros de pressões negativas ocorreram na maioria das vezes no período da madrugada, provavelmente em consequência de manobras no sistema.

Sugere-se que o operador do sistema realize estudos para que haja readequação das pressões na rede de distribuição para que o sistema opere na faixa de 10 mca a 50 mca e realize com urgência estudos para se identificar as causas que provocam pressões negativas na rede de distribuição.

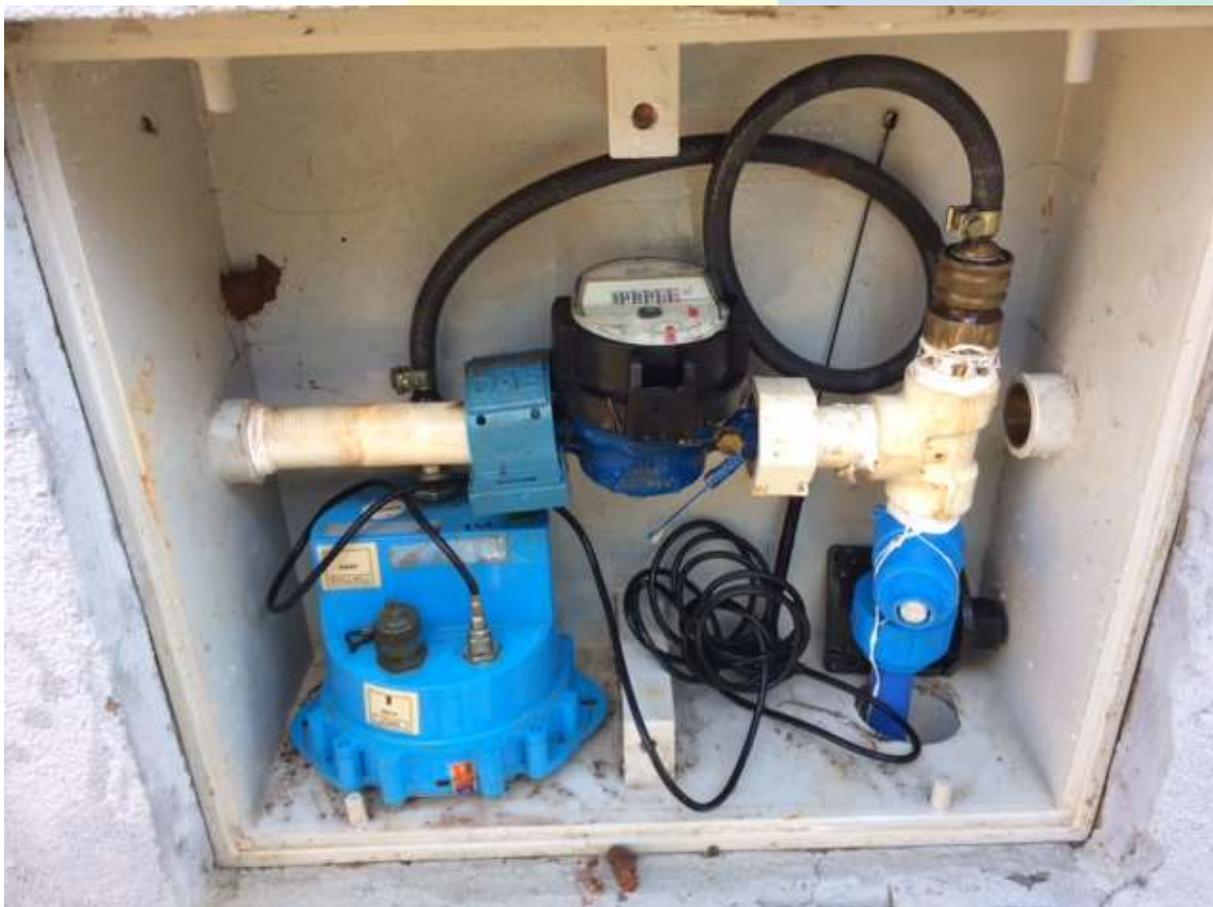
**Figura 1 – Foto do local da instalação do Datalogger modelo Multilog LX GPRS**

Foi instalado um Datalogger modelo Multilog LX GPRS com 1 canal de pressão analógico e 1 canal de vazão digital pulso seco, com o número de celular, 19-993072712 que resultou em nível de cobertura de 10 (CSQ) no teste realizado no dia da instalação, desta forma não foram previstos problemas de comunicação no envio dos dados e alarmes devido à boa cobertura.

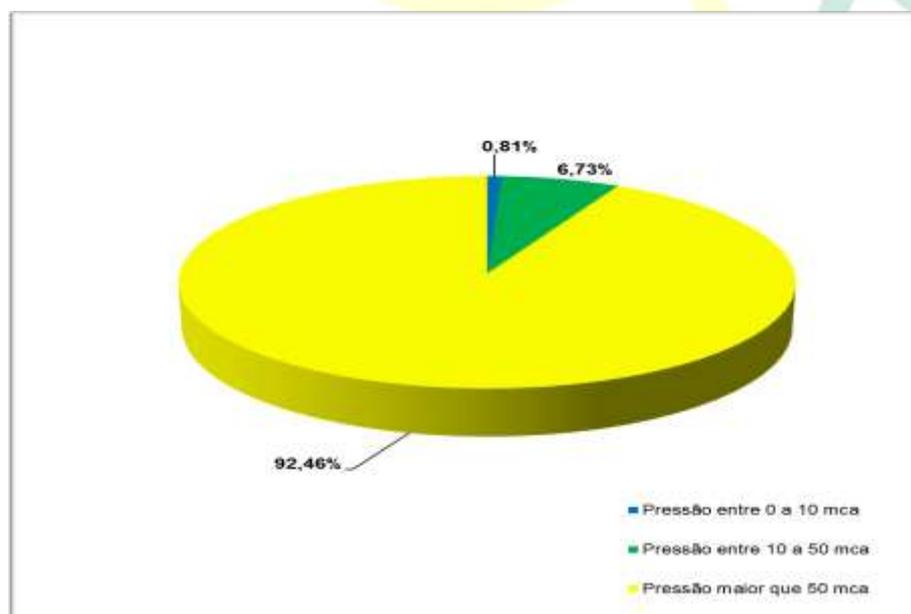
### 6.1. Representação gráfica das pressões monitoradas (horas)

Descrição	Horas	%
Pressão negativa	00:00:00	00,00
Pressão entre 0 a 10 mca	06:00:00	00,81
Pressão entre 10 a 50 mca	49:45:00	06,73
Pressão maior que 50 mca	684:00:00	92,46
Total de horas monitoradas	739:45:00	100,00

Somente 6,63% dos registros de pressões estão dentro das normas estabelecidas pela ARES-PCJ, o operador do sistema deverá providenciar estudos para adequar as pressões na rede de distribuição, especialmente a instalação de válvula redutora de pressão.

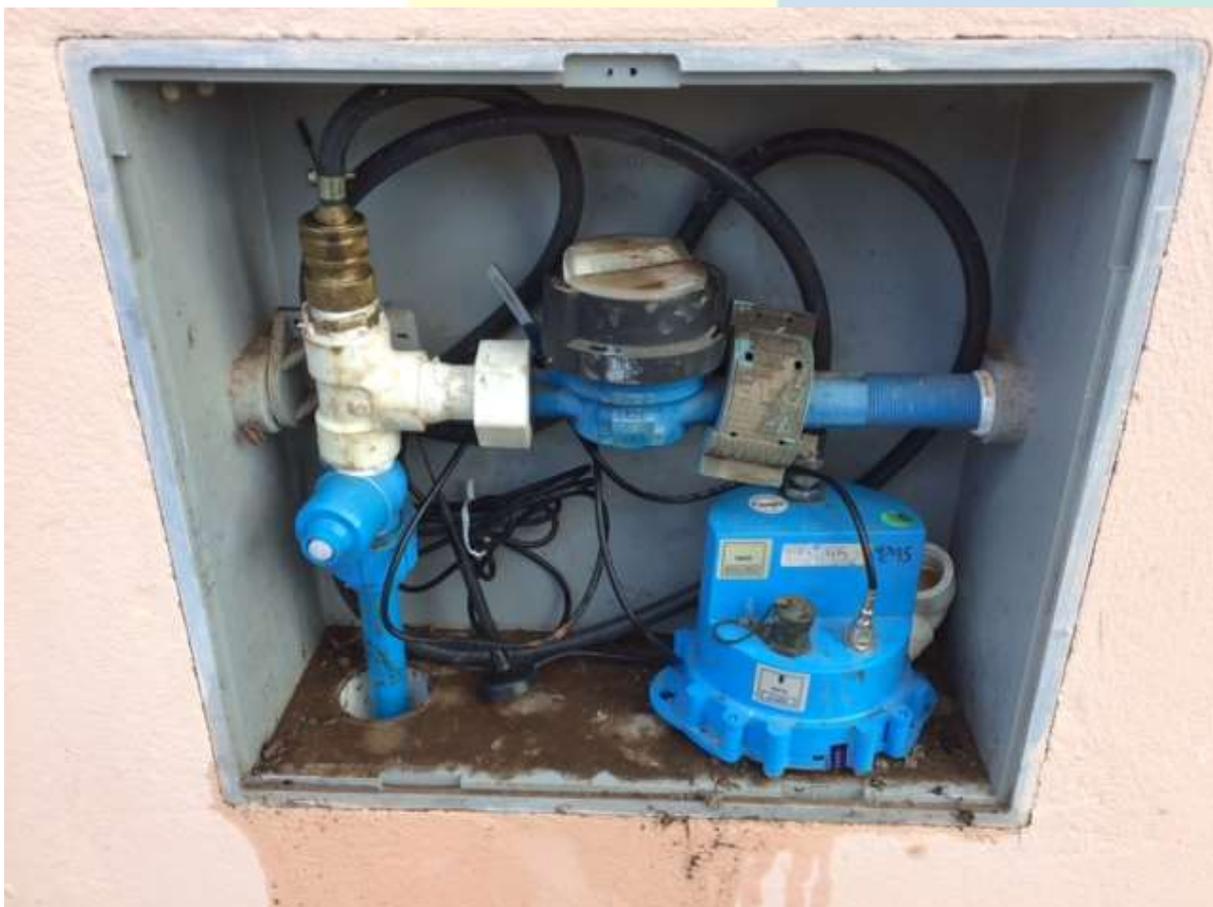
**Figura 1 – Foto do local da instalação do Datalogger modelo Multilog LX GPRS**

Foi instalado um Datalogger modelo Multilog LX GPRS com 1 canal de pressão analógico e 1 canal de vazão digital pulso seco, com o número de celular, 19-992105041 que resultou em nível de cobertura de 18 (CSQ) no teste realizado no dia da instalação, desta forma não foram previstos problemas de comunicação no envio dos dados e alarmes devido à boa cobertura.

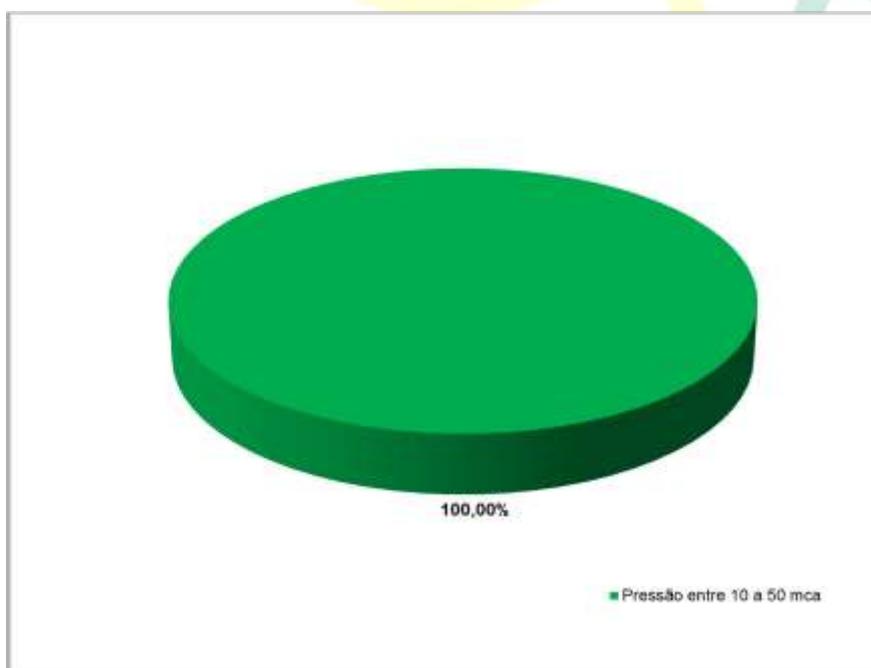
### 6.1. Representação gráfica das pressões monitoradas (horas)

Descrição	Horas	%
Pressão negativa	00:00:00	00,00
Pressão entre 0 a 10 mca	00:00:00	00,00
Pressão entre 10 a 50 mca	738:00:00	100,00%
Pressão maior que 50 mca	00:00:00	00,00
Total de horas monitoradas	738:00:00	100,00

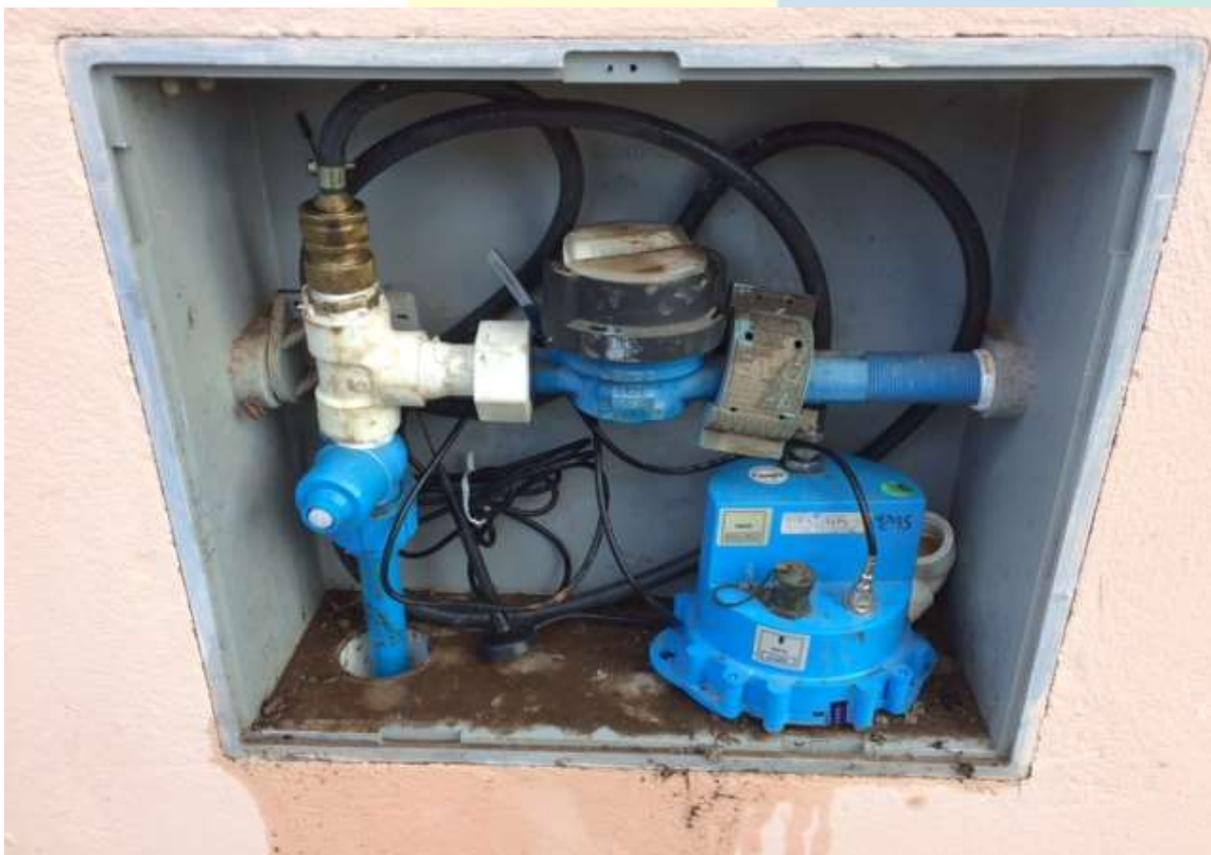
**Figura 1 – Foto do local da instalação do Datalogger modelo Multilog LX GPRS**

Foi instalado um Datalogger modelo Multilog LX GPRS com 1 canal de pressão analógico e 1 canal de vazão digital pulso seco, com o número de celular, 19-992149295 que resultou em nível de cobertura de 10 (CSQ) no teste realizado no dia da instalação, desta forma não foram previstos problemas de comunicação no envio dos dados e alarmes devido à boa cobertura.

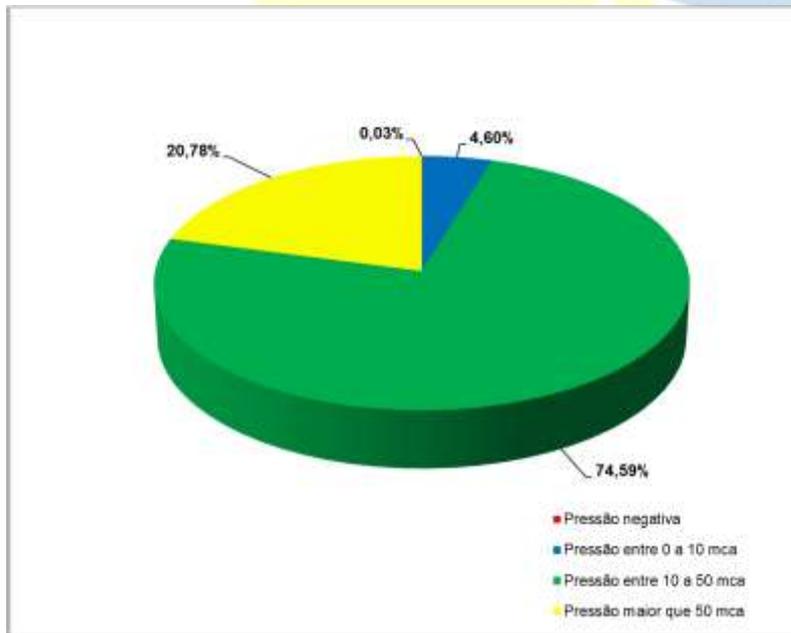
### 6.1.Representação gráfica das pressões monitoradas (horas)

Descrição	Horas	%
Pressão negativa	00:15:00	00,03
Pressão entre 0 a 10 mca	34:00:00	04,60
Pressão entre 10 a 50 mca	551:45:00	74,59
Pressão maior que 50 mca	153:45:00	20,78
Total de horas monitoradas	739:45:00	100,00

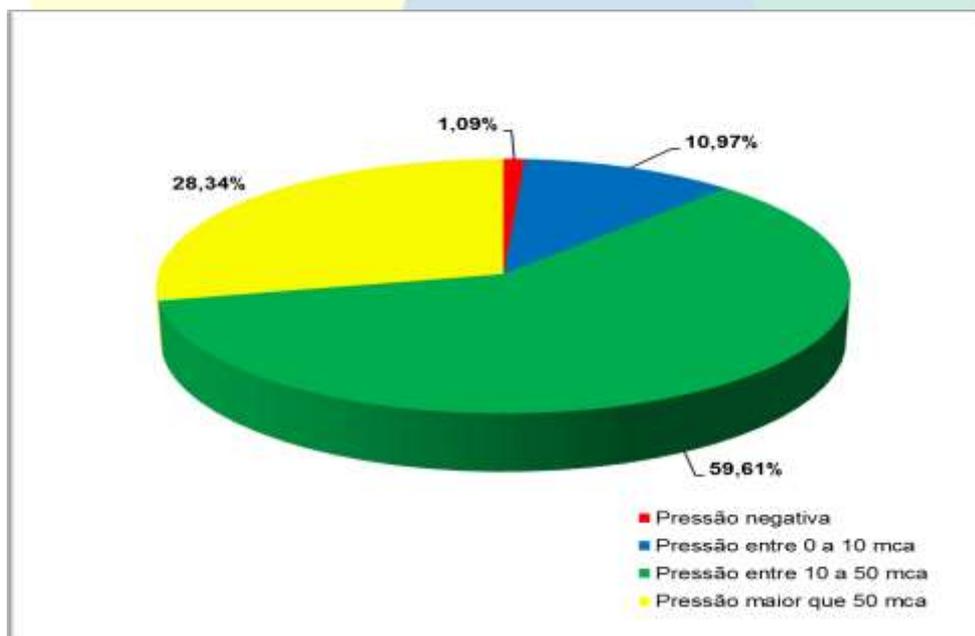
### 1.1 Representação gráfica das pressões monitoradas (horas)

Descrição	Horas	%
Pressão negativa	32:15:00	01,09
Pressão entre 0 a 10 mca	324:15:00	10,97
Pressão entre 10 a 50 mca	1.762:15:00	59,61
Pressão maior que 50 mca	837:45:00	28,34
Total	2.956:30:00	100,00
