RELATÓRIO DE MONITORAMENTO DE PRESSÃO EM REDE DE DISTRIBUIÇÃO DE ÁGUA

Município de Bom Jesus dos Perdões

Fevereiro de 2018

CAPITULO I – RUA 1° DE MAIO, 643

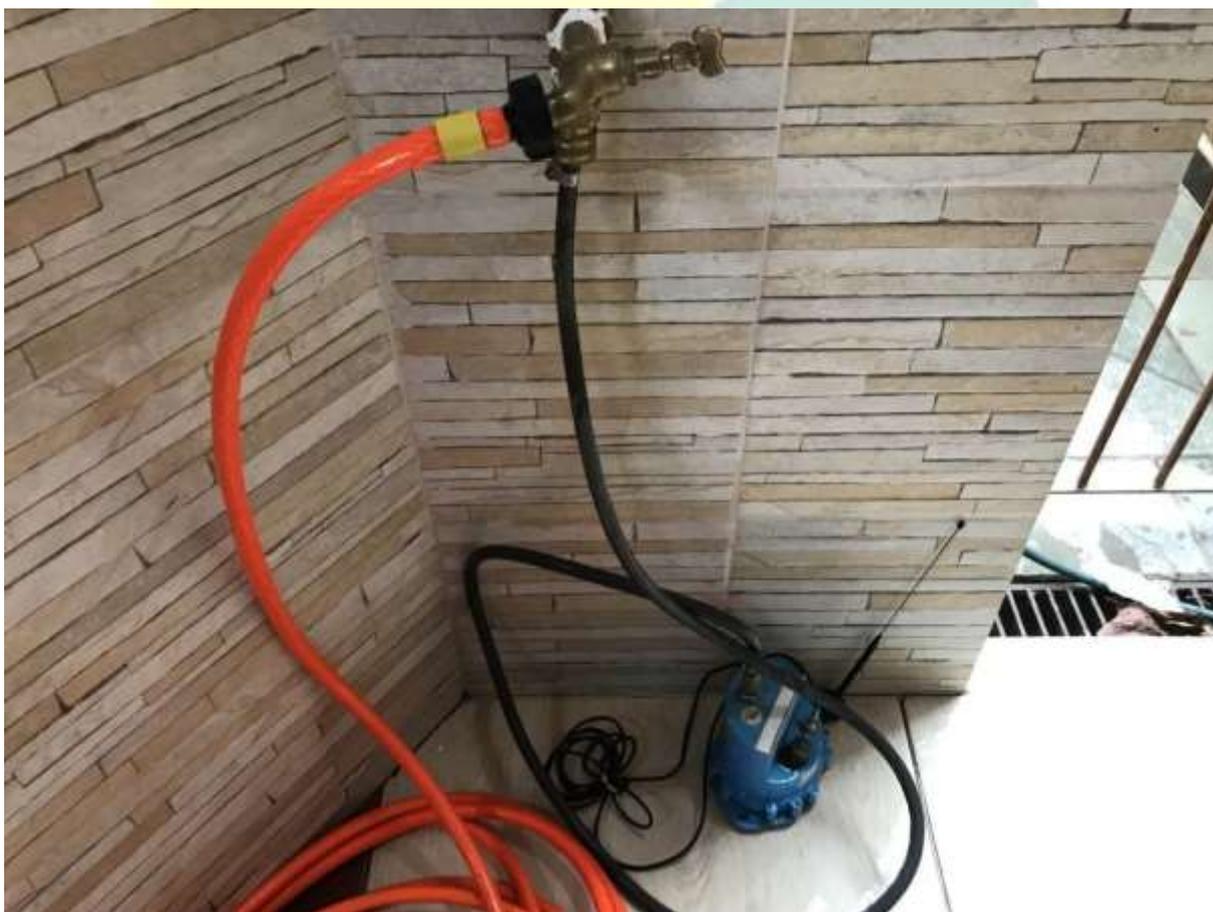
Figura 1 – Foto do local da instalação do Datalogger modelo Multilog LX GPRS

Foi instalado um Datalogger modelo Multilog LX GPRS com 1 canal de pressão analógico e 1 canal de vazão digital pulso seco, com o número de celular, 19-992157608 que resultou em nível de cobertura de 10(CSQ) no teste realizado no dia da instalação, desta forma não foram previstos problemas de comunicação no envio dos dados e alarmes devido à boa cobertura.

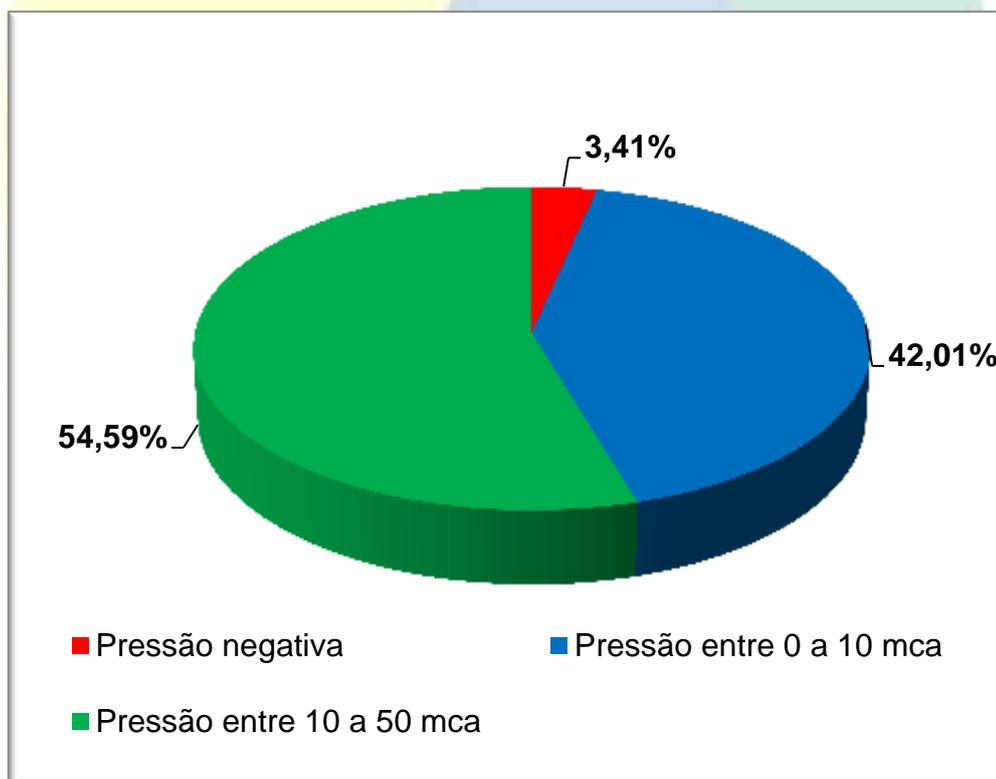
6.1. Representação gráfica das pressões monitoradas (horas)

Foram monitoradas 741:30 horas. As pressões registradas estão resumidas da seguinte forma:

Descrição	Horas	%
Pressão negativa	25:15:00	03,41
Pressão entre 0 a 10 mca	311:30:00	42,01
Pressão entre 10 a 50 mca	404:45:00	54,29
Pressão maior que 50 mca	00:00:00	00,00
Total de horas monitoradas	741:30:00	100,00

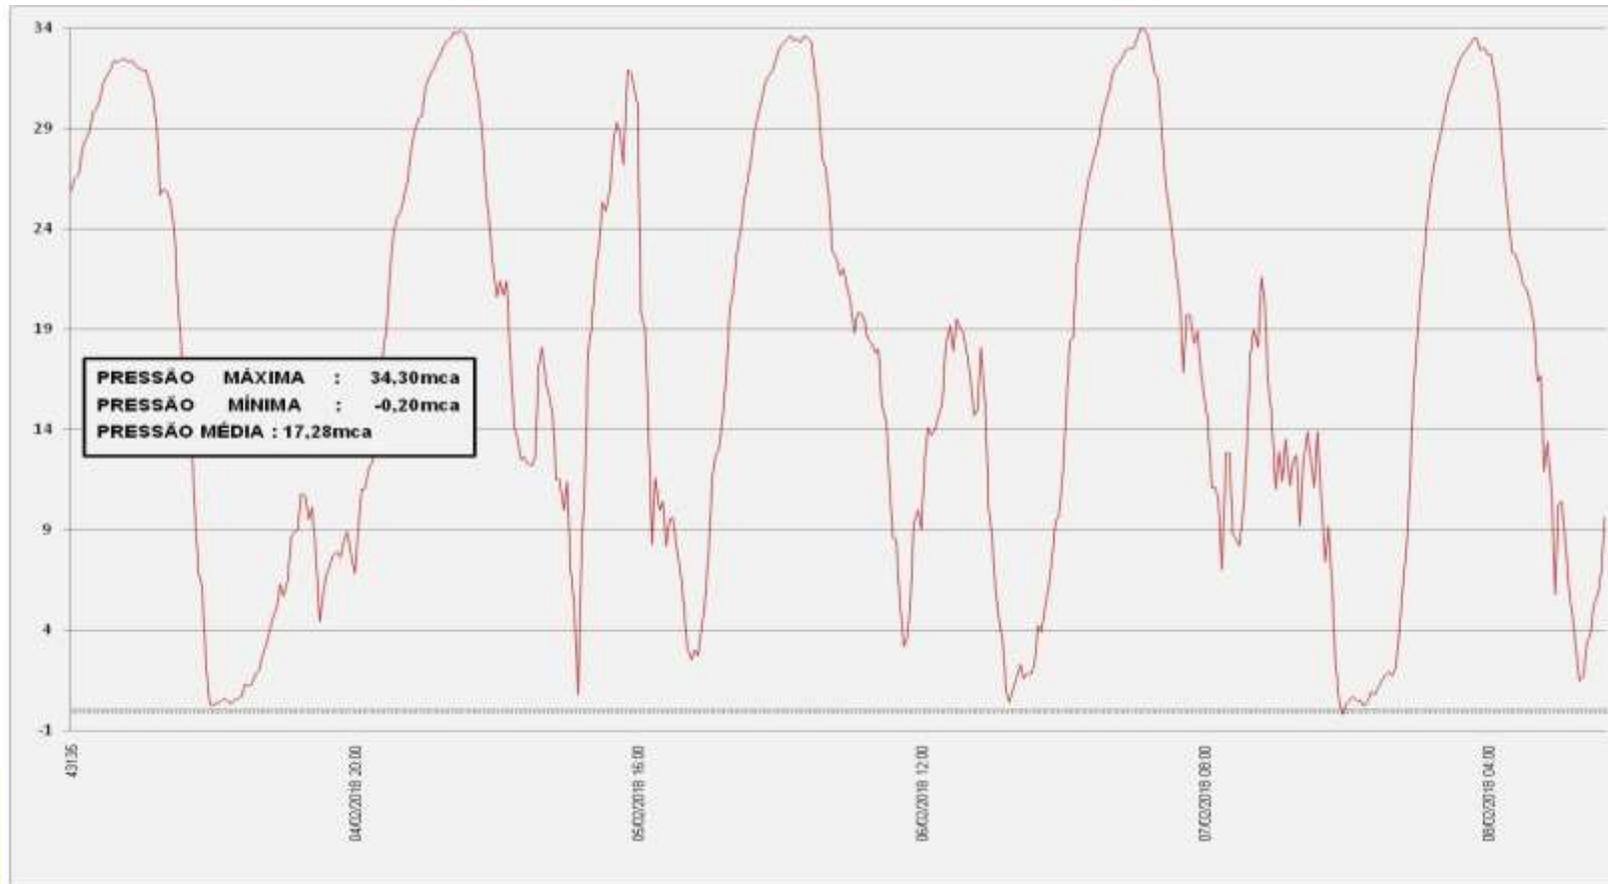
7.5. Gráfico de monitoramento no período de 04/02/2018 a 08/02/2018

Os registros de pressões constataam que as reclamações procedem, uma vez que diariamente em horários de pico de consumo as pressões estão abaixo de 10 mca, chegando a culminar com registros de pressões negativas. Os registros de pressões acima de 10 mca ocorrem diariamente no período da madrugada, este comportamento sugere que a capacidade do reservatório está sendo insuficiente para atender a demanda de consumo em horários de pico.

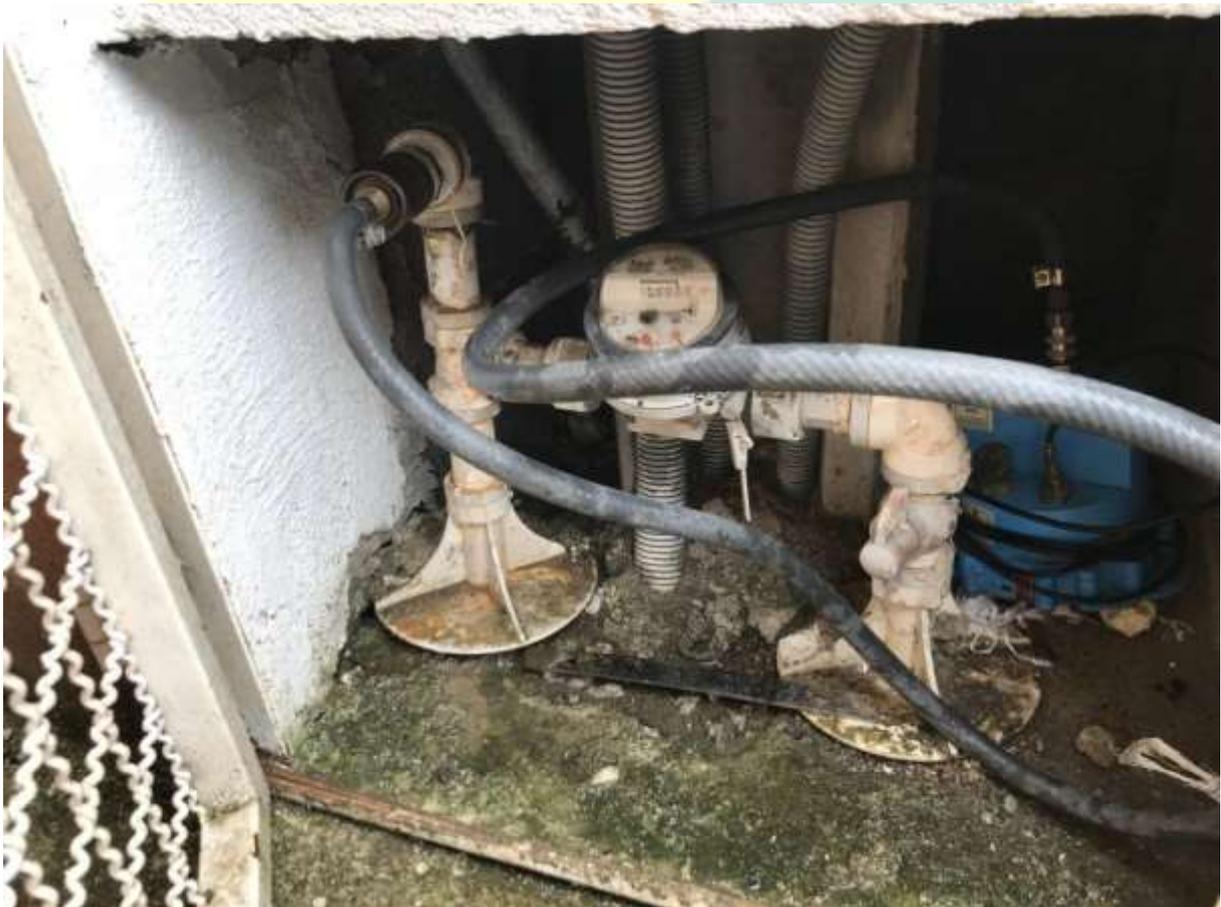
Figura 1 – Foto do local da instalação do Datalogger modelo Multilog LX GPRS

Foi instalado um Datalogger modelo Multilog LX GPRS com 1 canal de pressão analógico e 1 canal de vazão digital pulso seco, com o número de celular, 19-993748101 que resultou em nível de cobertura de 13(CSQ) no teste realizado no dia da instalação, desta forma não foram previstos problemas de comunicação no envio dos dados e alarmes devido à boa cobertura.

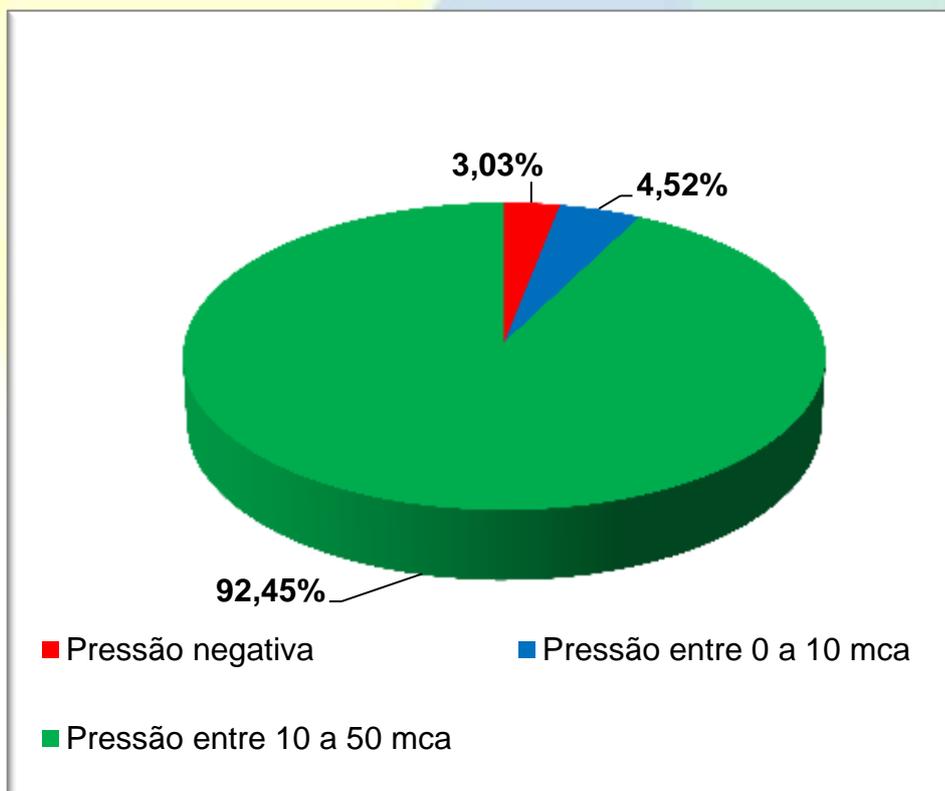
6.1. Representação gráfica das pressões monitoradas (horas)

Foram monitoradas 741:30 horas. As pressões registradas estão resumidas da seguinte forma:

Descrição	Horas	%
Pressão negativa	22:30	03,03
Pressão entre 0 a 10 mca	33:30:00	04,52
Pressão entre 10 a 50 mca	685:30:00	92,45
Pressão maior que 50 mca	00:00:00	00,00
Total de horas monitoradas	741:30:00	100,00

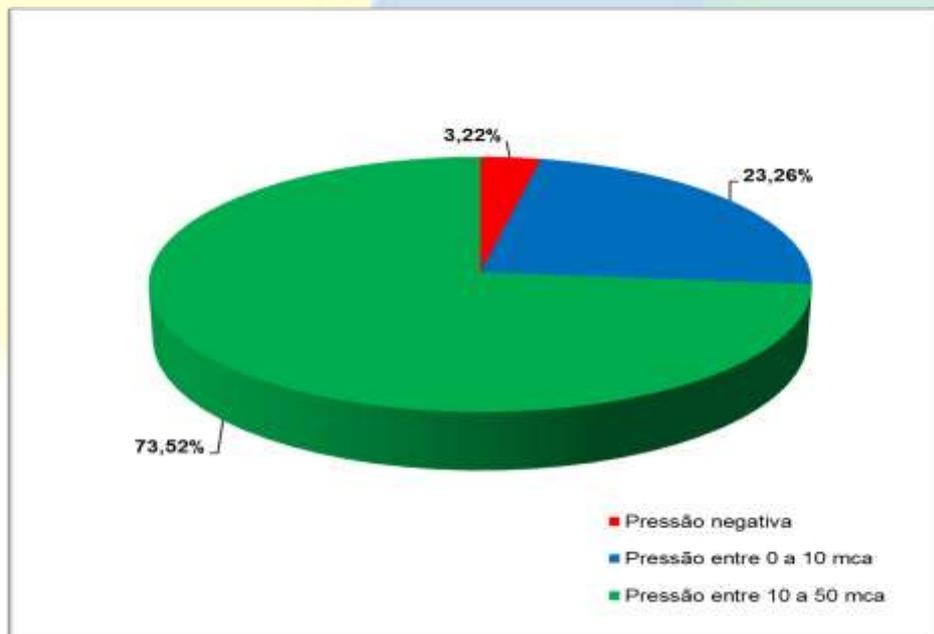
1.1 Representação gráfica das pressões monitoradas (horas)

Foram monitoradas horas 1.483:00:00, sendo que as pressões máxima, mínima e média registradas foram, respectivamente, 43,40 mca, - 2,10 mca e 14,98 mca.

Descrição	Horas	%
Pressão negativa	47:45:00	03,22
Pressão entre 0 a 10 mca	345:00:00	23,26
Pressão entre 10 a 50 mca	1.090:15:00	73,52
Pressão maior que 50 mca	00:00:00	00,00
Total	1.483:00:00	100,00
