# **RELATÓRIO DE MONITORAMENTO DE PRESSÃO EM REDE DE DISTRIBUIÇÃO DE ÁGUA**

**Município de Dois Córregos**

**Fevereiro de 2018**

**CAPITULO I – PRAÇA JOAQUIM CARVALHO  
PINTO**

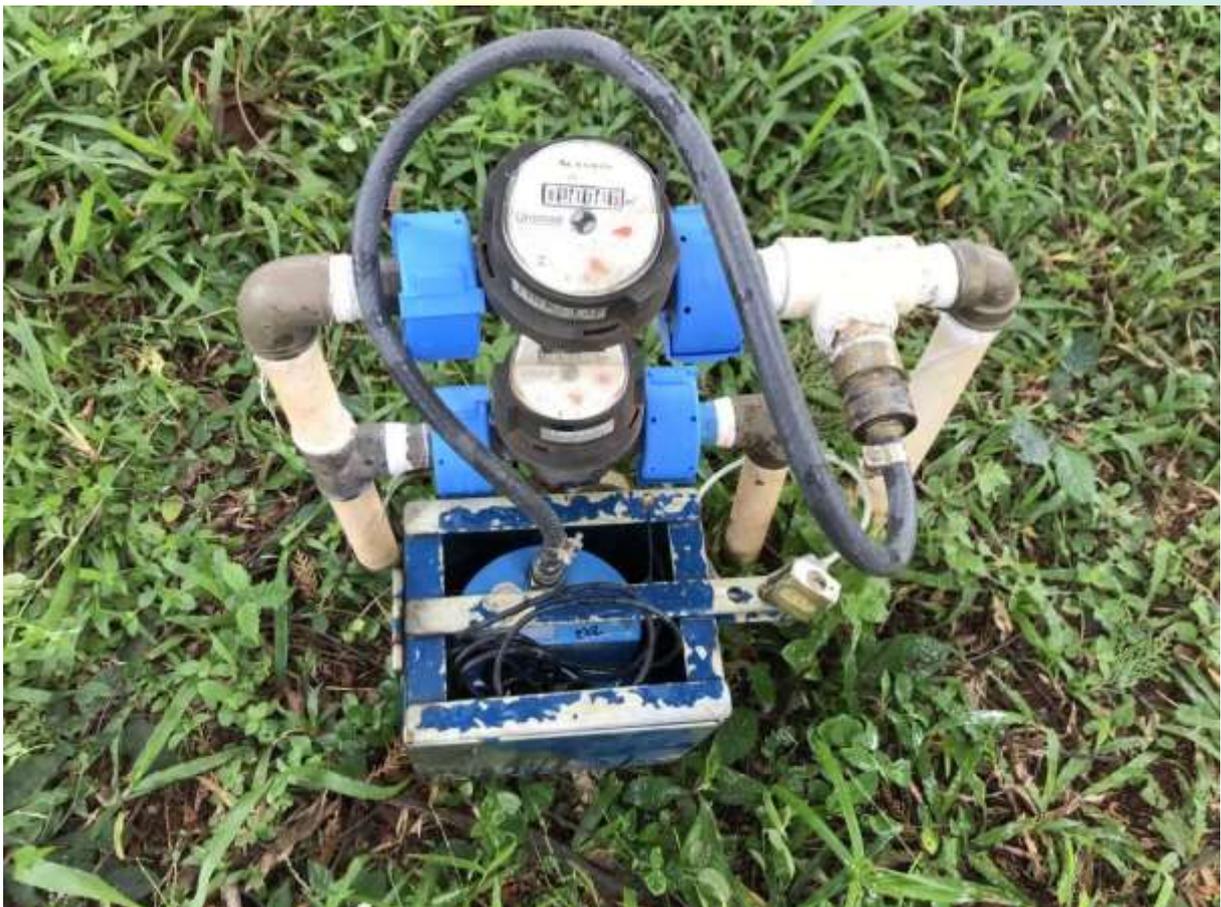
**Figura 1 – Foto do local da instalação do Datalogger modelo Multilog LX GPRS**

Foi instalado um Datalogger modelo Multilog LX GPRS com 1 canal de pressão analógico e 1 canal de vazão digital pulso seco, com o número de celular, 19-993872712 que resultou em nível de cobertura de 19(CSQ) no teste realizado no dia da instalação, desta forma não foram previstos problemas de comunicação no envio dos dados e alarmes devido à boa cobertura.

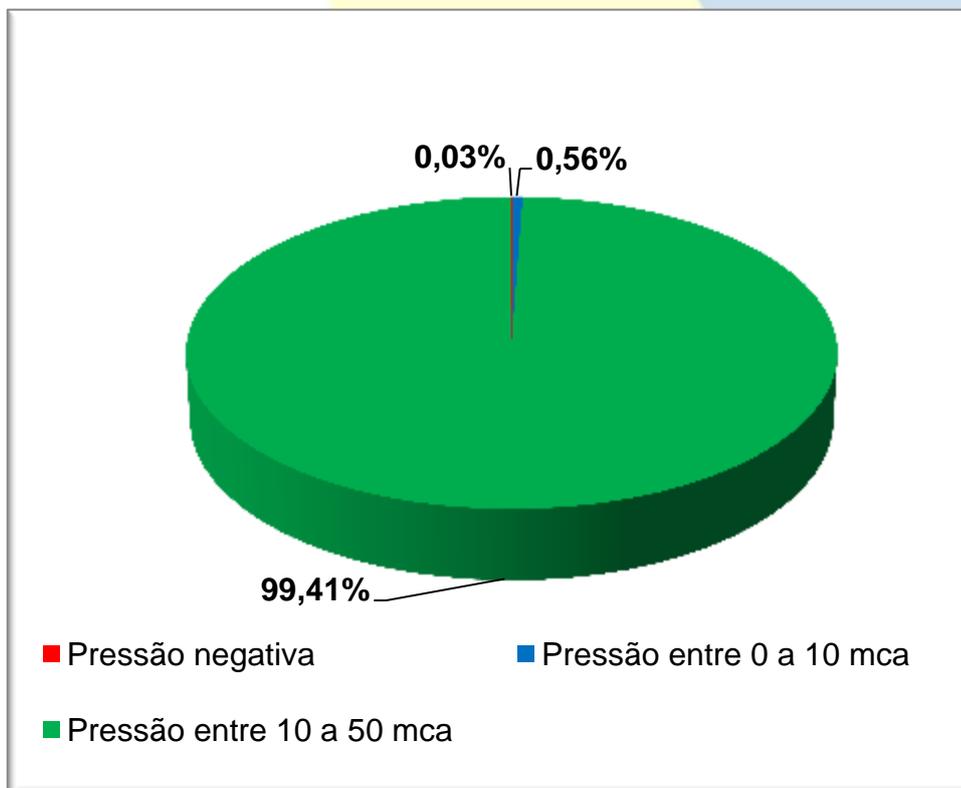
### 6.1. Representação gráfica das pressões monitoradas (horas)

Foram monitoradas 720:00 horas. As pressões registradas estão resumidas da seguinte forma:

Descrição	Horas	%
Pressão negativa	00:15:00	00,03
Pressão entre 0 a 10 mca	04:00:00	00,56
Pressão entre 10 a 50 mca	715:45:00	99,41
Pressão maior que 50 mca	00:00:00	00,00
Total de horas monitoradas	720:00:00	100,00

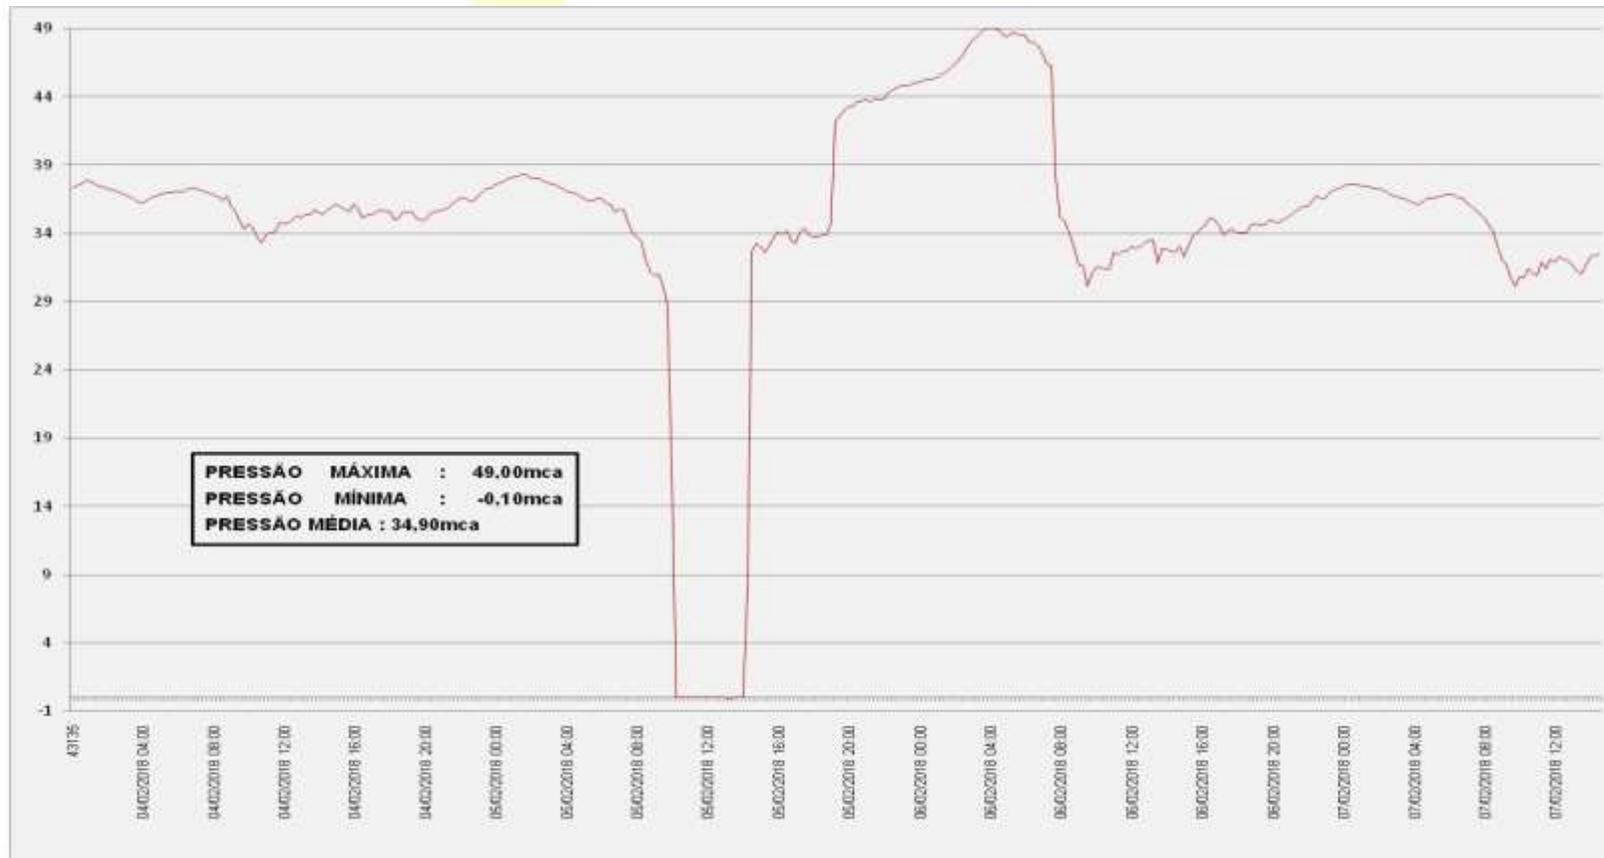
### 7.5. Gráfico de monitoramento no período de 04/02/2018 a 09/02/2018

Data	Hora da ocorrência	Pressão (mca)
05/02/2018	10:15	0,00
05/02/2018	10:30	0,00
05/02/2018	10:45	0,00
05/02/2018	11:00	0,00
05/02/2018	11:15	0,00
05/02/2018	11:30	0,00
05/02/2018	11:45	0,00
05/02/2018	12:00	0,00
05/02/2018	12:15	0,00
05/02/2018	12:30	0,00
05/02/2018	12:45	0,00
05/02/2018	13:00	0,00
05/02/2018	13:30	0,00
05/02/2018	13:45	0,00
05/02/2018	14:00	0,00
05/02/2018	14:15	7,90

Houve somente um registro de pressão negativa (-0,10mca), no dia 5 de fevereiro de 2018, as 13:15 horas

Os registros de pressões abaixo de 10 mca e negativas registradas no dia 05/02/18, foram em decorrência de manutenção corretiva no sistema de distribuição.

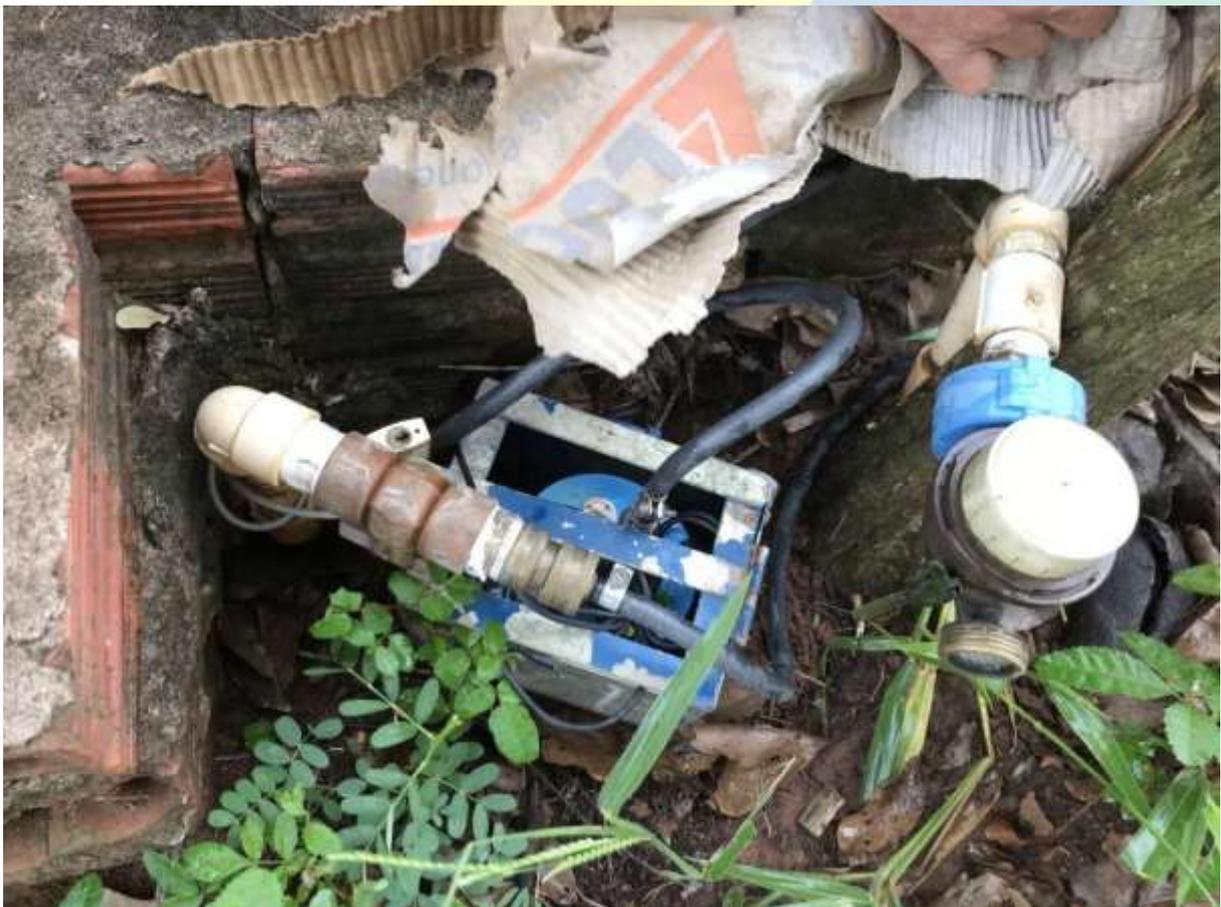
**Figura 1 – Foto do local da instalação do Datalogger modelo Multilog LX GPRS**

Foi instalado um Datalogger modelo Multilog LX GPRS com 1 canal de pressão analógico e 1 canal de vazão digital pulso seco, com o número de celular, 19-993748570 que resultou em nível de cobertura de 10(CSQ) no teste realizado no dia da instalação, desta forma não foram previstos problemas de comunicação no envio dos dados e alarmes devido à boa cobertura.

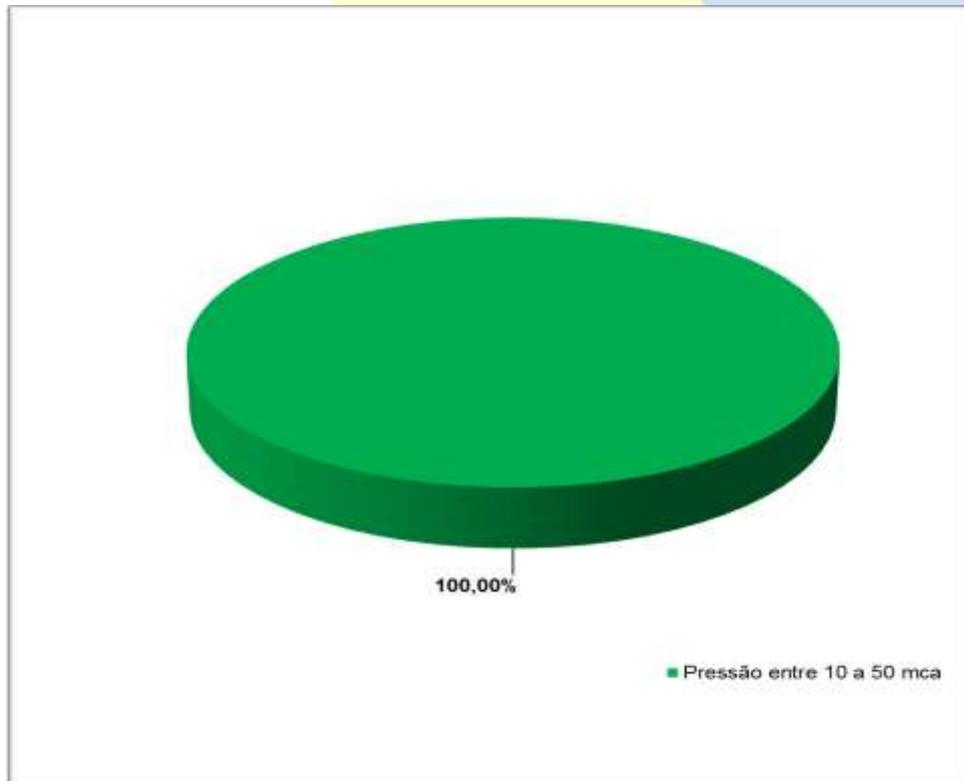
### 6.1.Representação gráfica das pressões monitoradas (horas)

Foram monitoradas 720:15 horas. As pressões registradas estão resumidas da seguinte forma:

Descrição	Horas	%
Pressão negativa	00:00:00	00,00
Pressão entre 0 a 10 mca	00:00:00	00,00
Pressão entre 10 a 50 mca	720:15:00	100,00
Pressão maior que 50 mca	00:00:00	00,00
Total de horas monitoradas	720:15:00	100,00

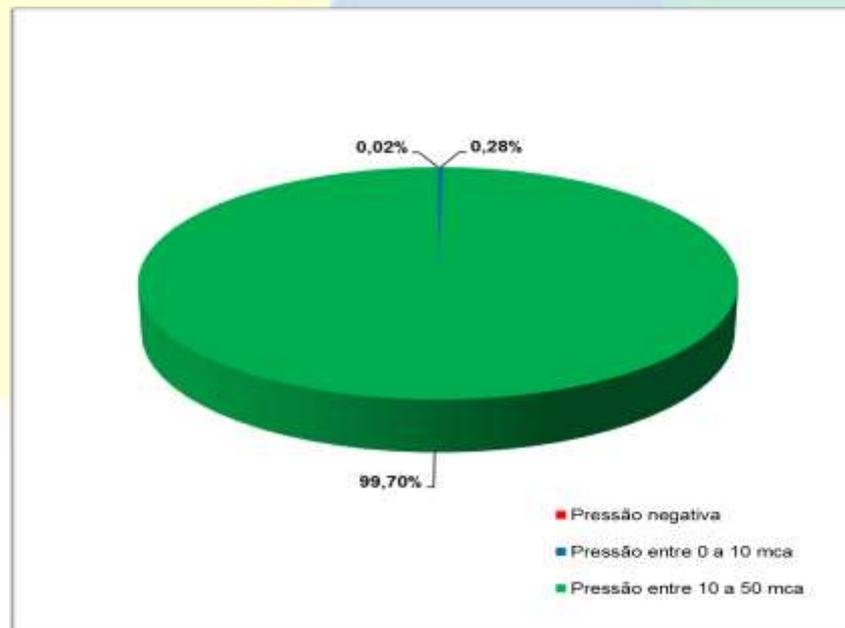
### 1.1 Representação gráfica das pressões monitoradas (horas)

Foram monitoradas horas 1.440:15:00, sendo que as pressões máxima, mínima e média registradas foram, respectivamente, 49,00 mca, - 0,10 mca e 25,87 mca.

Descrição	Horas	%
Pressão negativa	00:15:00	00,02
Pressão entre 0 a 10 mca	4:00:00	00,28
Pressão entre 10 a 50 mca	1.436:00:00	99,70
Pressão maior que 50 mca	00:00:00	00,00
Total	1.440:15:00	100,00
