RELATÓRIO DE MONITORAMENTO DE PRESSÃO EM REDE DE DISTRIBUIÇÃO DE ÁGUA

Município de Ibaté

Março de 2018

CAPITULO I – Rua Albano Buzo, 85

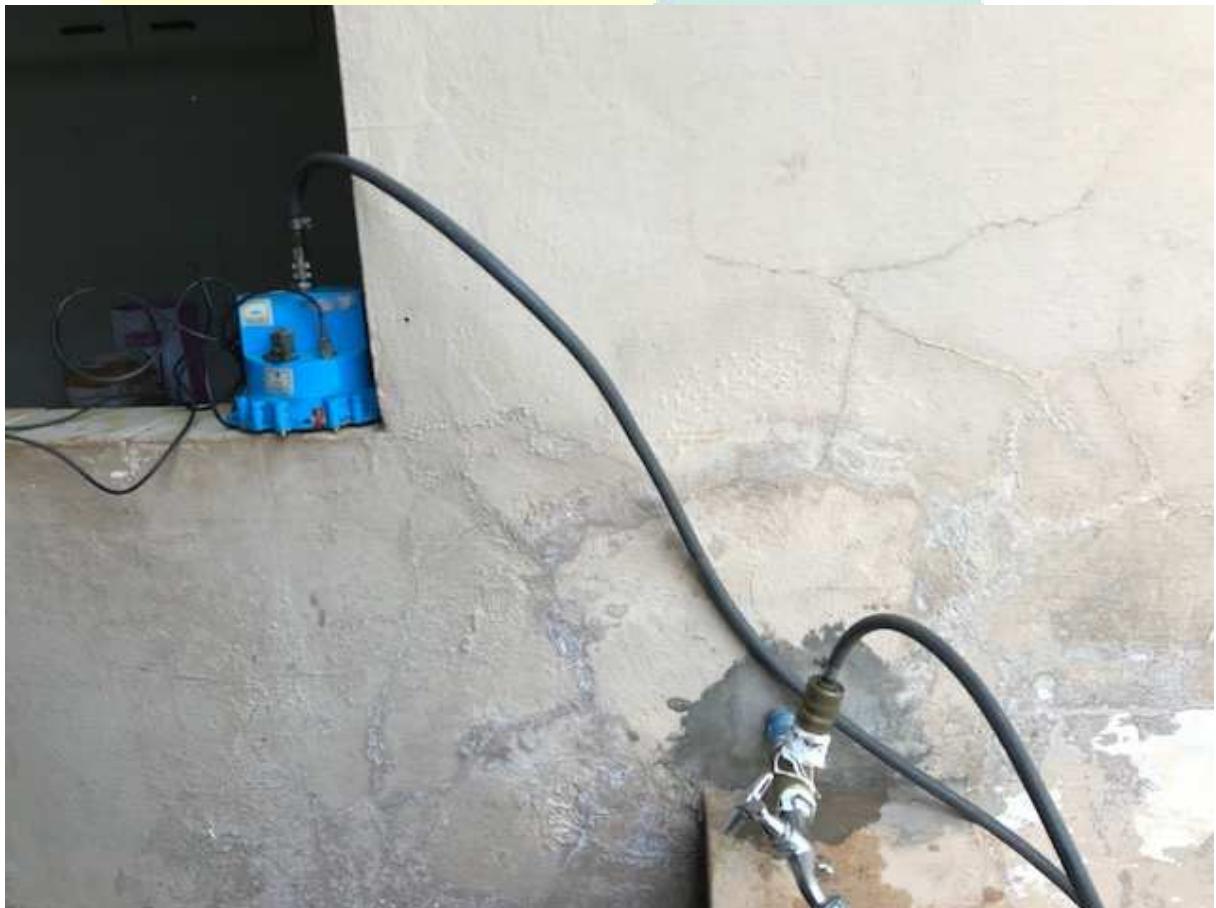
Figura 1 – Foto do local da instalação do Datalogger modelo Multilog LX GPRS

Foi instalado um Datalogger modelo Multilog LX GPRS com 1 canal de pressão analógico e 1 canal de vazão digital pulso seco, com o número de celular, 19- 993748101 que resultou em nível de cobertura de 08 (CSQ) no teste realizado no dia da instalação, desta forma não foram previstos problemas de comunicação no envio dos dados e alarmes devido à boa cobertura.

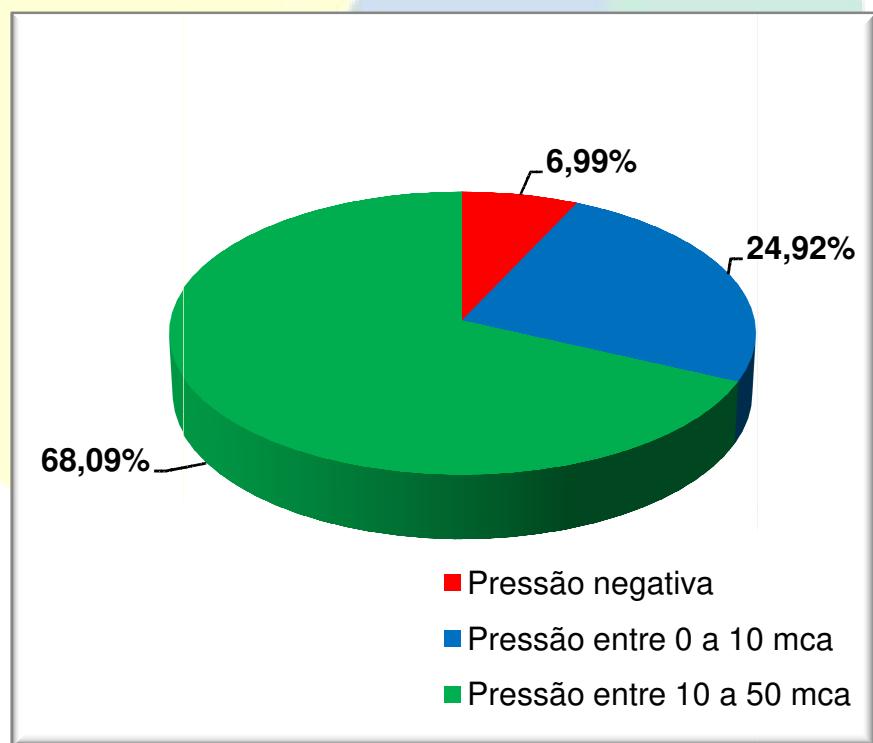
6.1. Representação gráfica das pressões monitoradas (horas)

Foram monitoradas 743:30 horas. As pressões registradas estão resumidas da seguinte forma:

Descrição	Horas	%
Pressão negativa	52:00:00	06,99
Pressão entre 0 a 10 mca	185:15:00	24,92
Pressão entre 10 a 50 mca	506:15:00	68,09
Pressão maior que 50 mca	00:00:00	00,00
Total de horas monitoradas	743:30:00	100,00

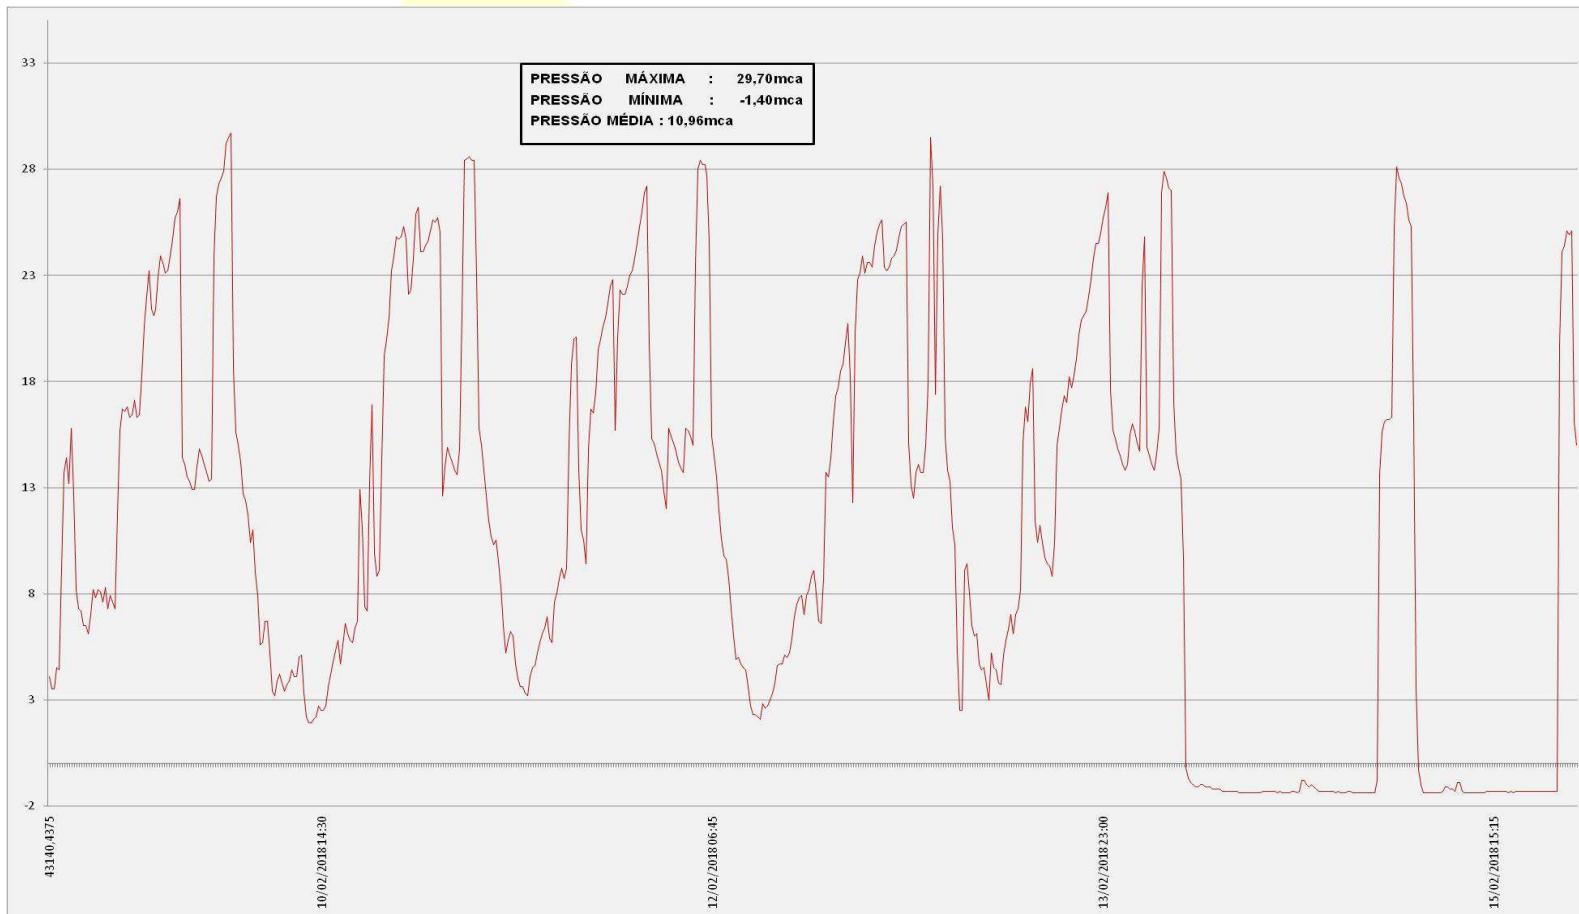
7.1. Gráfico de monitoramento no período de 09/02/2018 a 15/02/2018

Data	Hora da ocorrência	Pressão (mca)
14/02/2018	19:00	-1,40
15/02/2018	12:15	-1,40
16/02/2018	11:45	-0,50
17/02/2018	15:30	-1,00
17/02/2018	16:00	-1,00

Os registros de pressões negativas e abaixo de 10,00 mca ocorreram predominantemente em horários de pico de consumo, em especial próximo às 12:00 horas, este comportamento é um indicativo de insuficiência da capacidade de armazenamento. O operador do sistema deverá elaborar estudos para aumentar a capacidade de armazenamento ou para promover interligações na rede de distribuição, com o objetivo de atender a demanda dos consumidores e por consequência atender as normas de pressão na rede de distribuição estabelecidas pela ARES-PCJ.

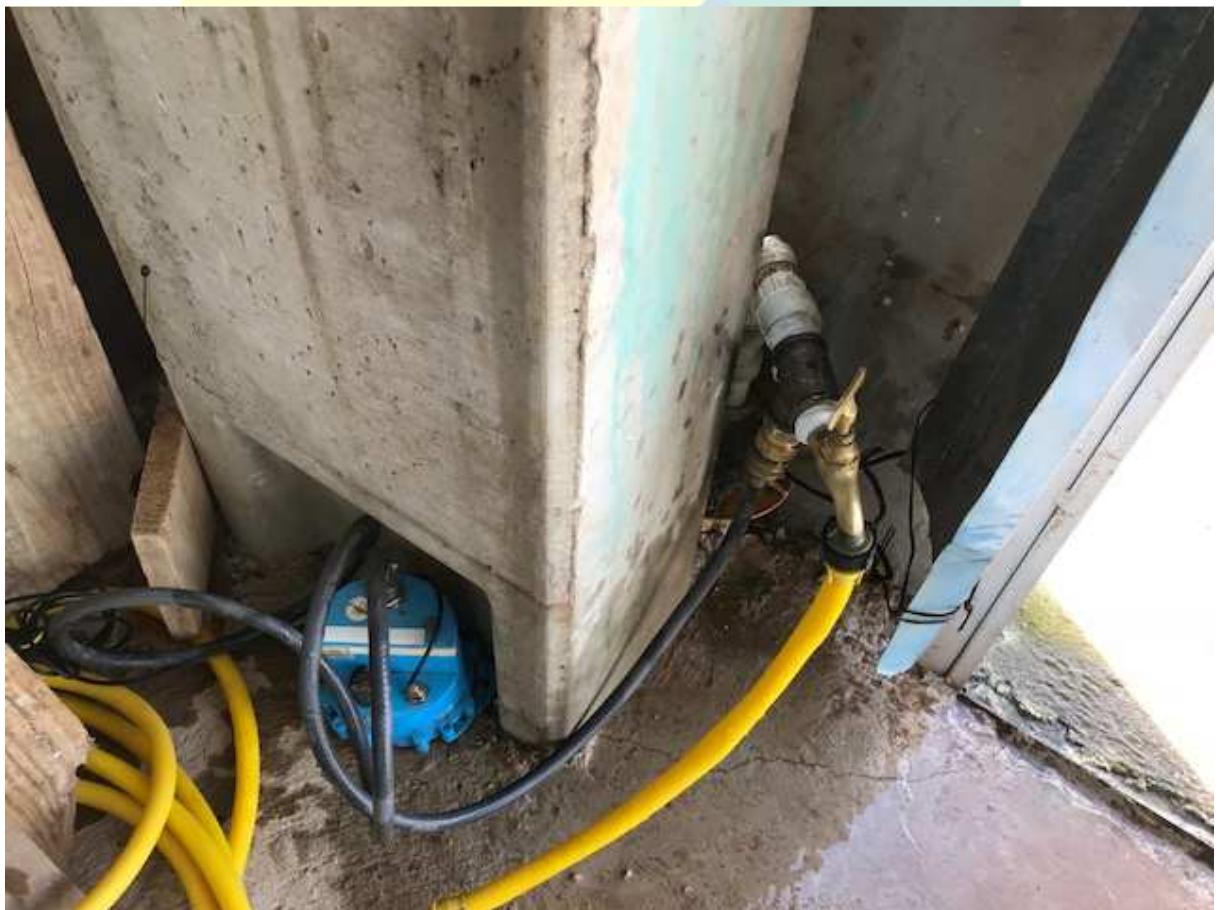
Figura 1 – Foto do local da instalação do Datalogger modelo Multilog LX GPRS

Foi instalado um Datalogger modelo Multilog LX GPRS com 1 canal de pressão analógico e 1 canal de vazão digital pulso seco, com o número de celular, 19- 992157608 que resultou em nível de cobertura de 08 (CSQ) no teste realizado no dia da instalação, desta forma não foram previstos problemas de comunicação no envio dos dados e alarmes devido à boa cobertura.

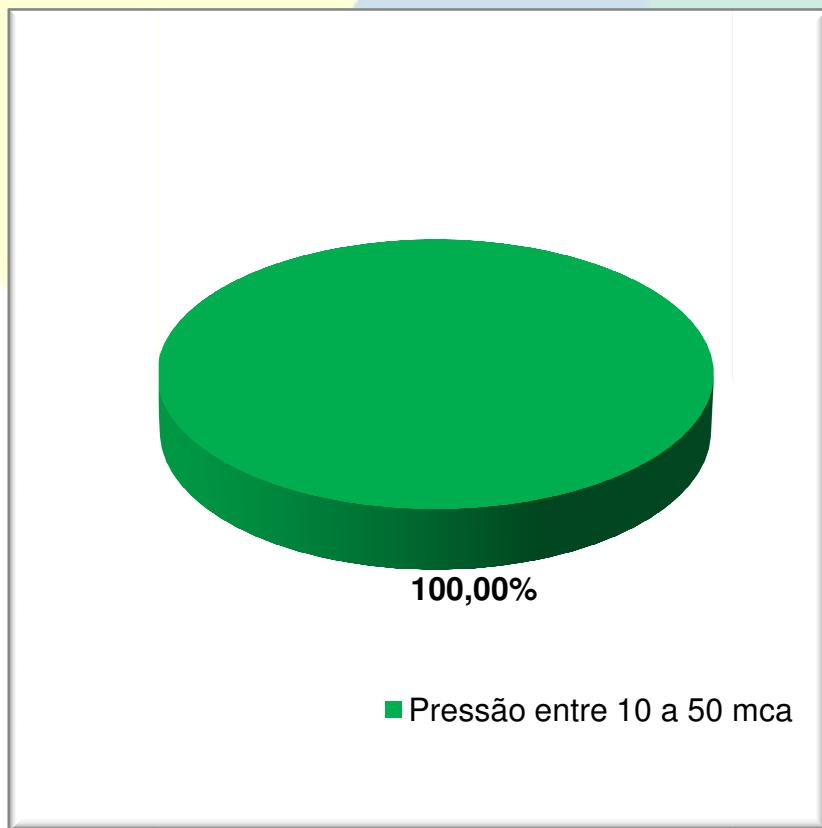
6.1. Representação gráfica das pressões monitoradas (horas)

Foram monitoradas 743:15 horas. As pressões registradas estão resumidas da seguinte forma:

Descrição	Horas	%
Pressão negativa	00:00:00	00,00
Pressão entre 0 a 10 mca	00:00:00	00,00
Pressão entre 10 a 50 mca	743:15:00	100,00
Pressão maior que 50 mca	00:00:00	00,00
Total de horas monitoradas	743:15:00	100,00

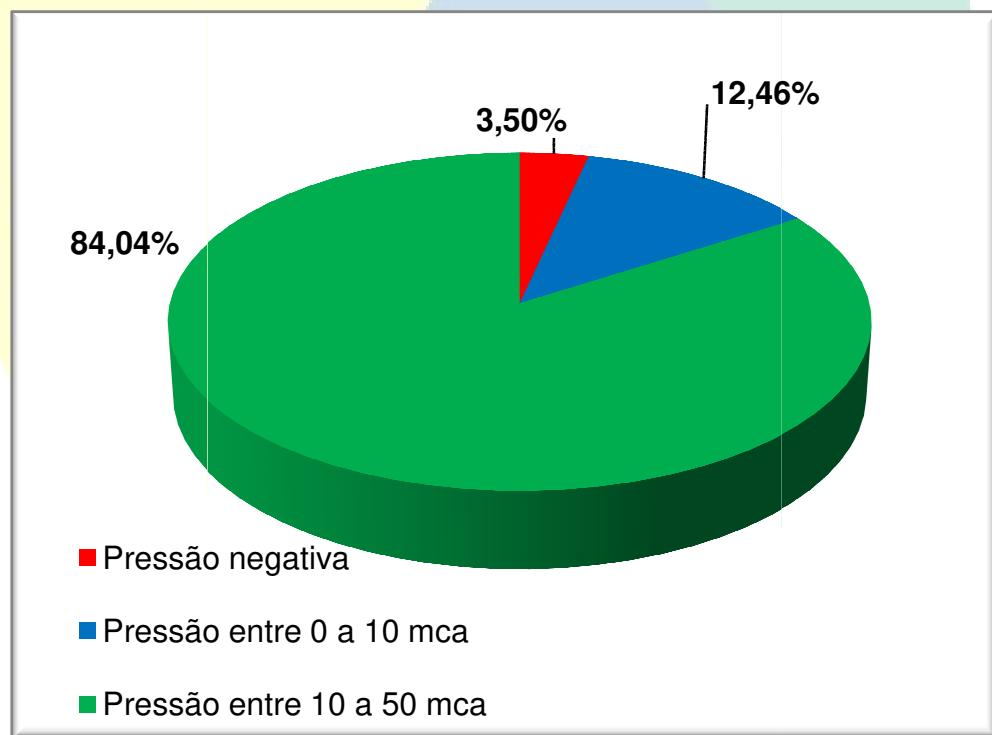
1.1 Representação gráfica das pressões monitoradas (horas)

Foram monitoradas horas 1.486:45:00, sendo que as pressões máxima, mínima e média registradas foram, respectivamente, 43,60 mca, - 1,40 mca e 27,05 mca.

Descrição	Horas	%
	Pressão negativa	52:00:00	03,50
	Pressão entre 0 a 10 mca	185:15:00	12,46
	Pressão entre 10 a 50 mca	1.249:30:00	84,04
	Pressão maior que 50 mca	00:00:00	00,00
	Total	1.486:45:00	100,00
