# RELATÓRIO DE MONITORAMENTO DE PRESSÃO EM REDE DE DISTRIBUIÇÃO DE ÁGUA

Município de Indaiatuba

Fevereiro de 2018

# CAPITULO I – RUA 9 DE JULHO, 907

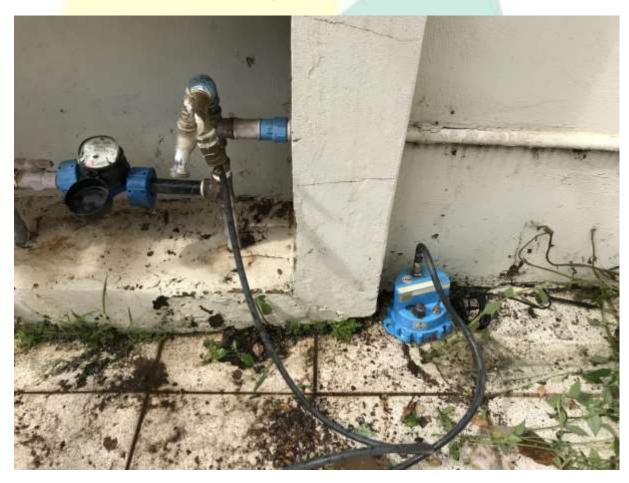
Figura 1 – Foto do local da instalação do Datalogger modelo Multilog LX GPRS

Foi instalado um Datalogger modelo Multilog LX GPRS com 1 canal de pressão analógico e 1 canal de vazão digital pulso seco, com o número de celular, 19-992130858 que resultou em nível de cobertura de 20(CSQ) no teste realizado no dia da instalação, desta forma não foram previstos problemas de comunicação no envio dos dados e alarmes devido à boa cobertura.

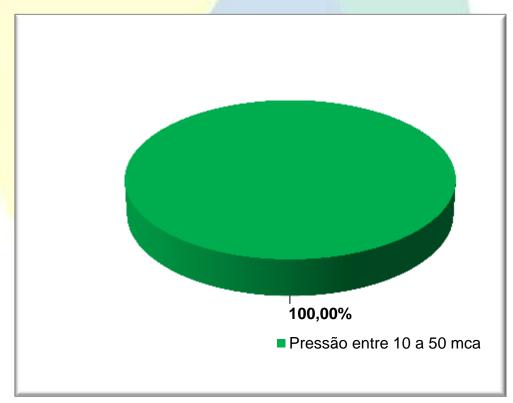
# 6.1.Representação gráfica das pressões monitoradas (horas)

Foram monitoradas 609:15 horas. As pressões registradas estão resumidas da seguinte forma:

Descrição	Horas	%
Pressão negativa	00:00:00	00,00
Pressão entre 0 a 10 mca	00:00:00	00,00
Pressão entre 10 a 50 mca	609:15:00	100,00
Pressão maior que 50 mca	00:00:00	00,00
Total de horas monitoradas	609:15:00	100,00

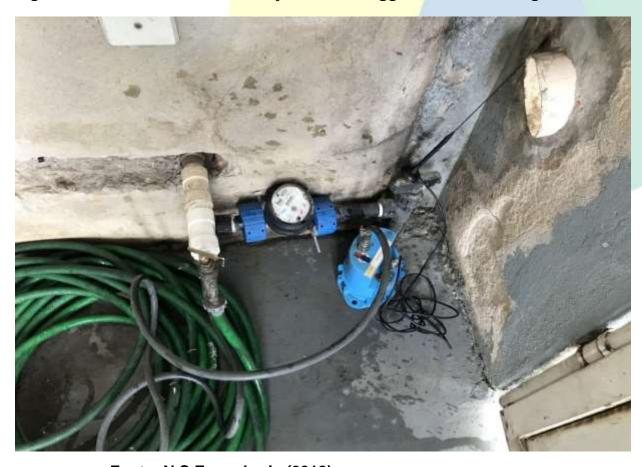
Figura 1 – Foto do local da instalação do Datalogger modelo Multilog LX GPRS

Foi instalado um Datalogger modelo Multilog LX GPRS com 1 canal de pressão analógico e 1 canal de vazão digital pulso seco, com o número de celular, 19-993846055 que resultou em nível de cobertura de 20(CSQ) no teste realizado no dia da instalação, desta forma não foram previstos problemas de comunicação no envio dos dados e alarmes devido à boa cobertura.

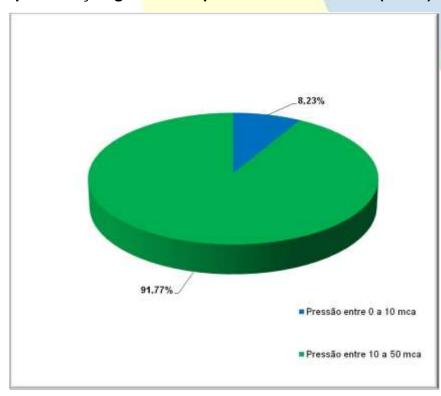
# 6.1. Representação gráfica das pressões monitoradas (horas)

Descri	ção	Horas	%
Pressão n	eg <mark>ativa</mark>	00:00:00	00,00
Pressão entre	0 a 10 mca	69:00:00	8,23
Pressão entre	10 a 50 mca	769:30:00	91,77
Pressão maior	que 50 mca	00:00:00	00,00
Total de horas	monitoradas	838:30:00	100,00

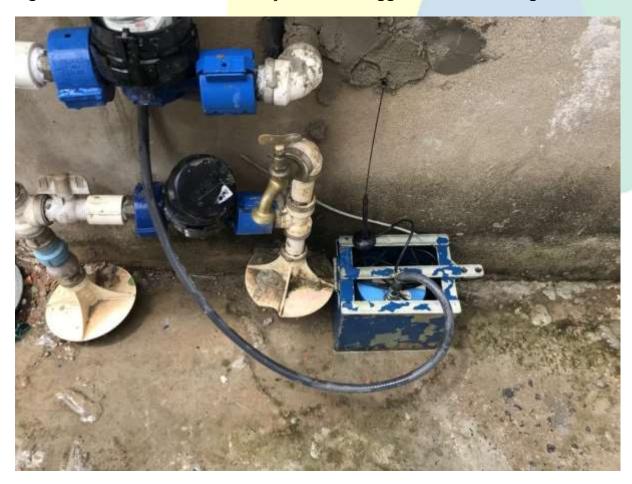
Figura 1 – Foto do local da instalação do Datalogger modelo Multilog LX GPRS

Foi instalado um Datalogger modelo Multilog LX GPRS com 1 canal de pressão analógico e 1 canal de vazão digital pulso seco, com o número de celular, 19-91856966 que resultou em nível de cobertura de 10(CSQ) no teste realizado no dia da instalação, desta forma não foram previstos problemas de comunicação no envio dos dados e alarmes devido à boa cobertura.

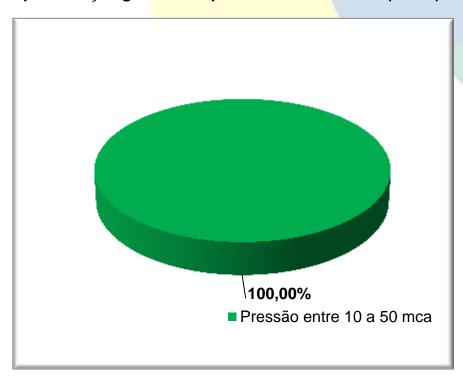
# 6.1. Representação gráfica das pressões monitoradas (horas)

Descrição	Horas	%
Pressão neg <mark>ativa</mark>	00:00:00	00,00
Pressão entre 0 a 10 mca	00:00:00	00,00
Pressão entre 10 a 50 mca	837:45:00	100,00
Pressão maio <mark>r que 50 mca</mark>	00:00:00	00,00
Total de horas monitoradas	837:45:00	100,00

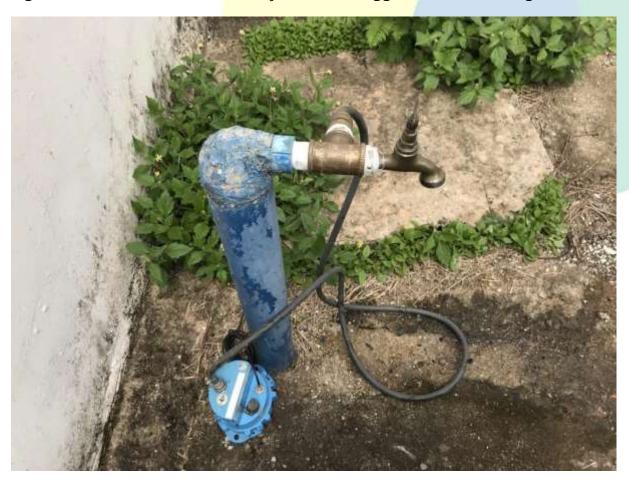
Figura 1 – Foto do local da instalação do Datalogger modelo Multilog LX GPRS

Foi instalado um Datalogger modelo Multilog LX GPRS com 1 canal de pressão analógico e 1 canal de vazão digital pulso seco, com o número de celular, 19-992167641 que resultou em nível de cobertura de 14(CSQ) no teste realizado no dia da instalação, desta forma não foram previstos problemas de comunicação no envio dos dados e alarmes devido à boa cobertura.

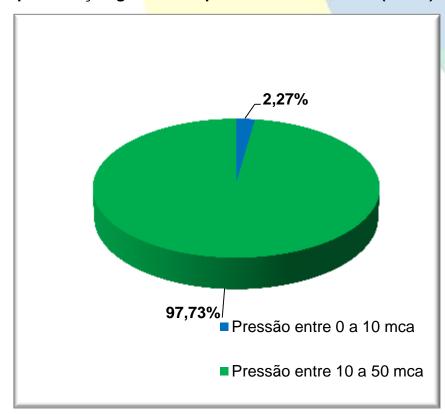
## 6.1. Representação gráfica das pressões monitoradas (horas)

Descr	ição	Horas	%
Pressão r	neg <mark>ativa</mark>	00:00:00	00,00
Pressão entre	e 0 a 10 mca	19:00:00	02,27
Pressão entre	1 <mark>0 a 50 mca</mark>	818:30:00	97,73
Pressão maio	que 50 mca	00:00:00	00,00
Total de horas	monitoradas	837:30:00	100,00

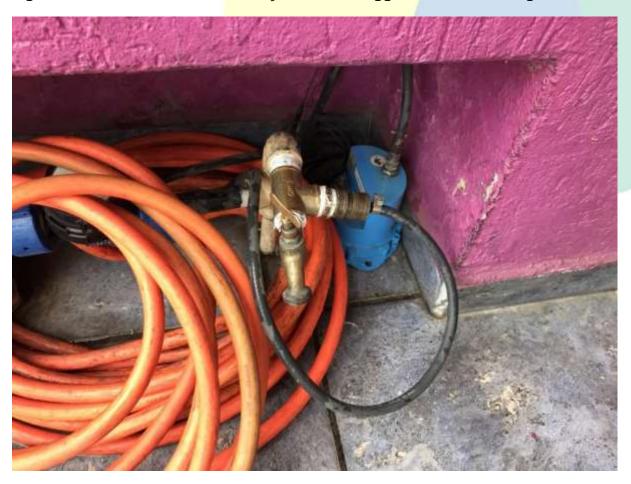
Figura 1 – Foto do local da instalação do Datalogger modelo Multilog LX GPRS

Foi instalado um Datalogger modelo Multilog LX GPRS com 1 canal de pressão analógico e 1 canal de vazão digital pulso seco, com o número de celular, 19-993725924 que resultou em nível de cobertura de 20(CSQ) no teste realizado no dia da instalação, desta forma não foram previstos problemas de comunicação no envio dos dados e alarmes devido à boa cobertura.

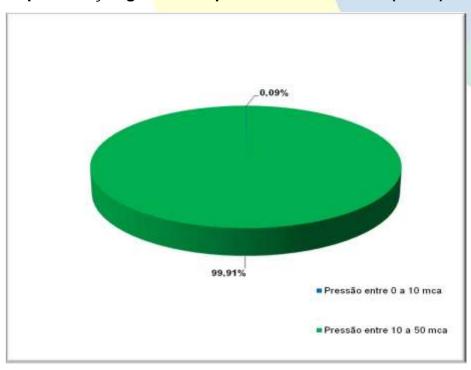
# 6.1. Representação gráfica das pressões monitoradas (horas)

Descri	ção	Horas	%
Pressão n	eg <mark>ativa</mark>	00:00:00	00,00
Pressão entre	0 a 10 mca	00:45:00	00,09
Pressão entre	10 a 50 mca	836:30:00	99,01
Pressão maior	que 50 mca	00:00:00	00,00
Total de horas	monitoradas	837:15:00	100,00
