# **RELATÓRIO DE MONITORAMENTO DE PRESSÃO EM REDE DE DISTRIBUIÇÃO DE ÁGUA**

**Município de Piracicaba - SP**

**NOVEMBRO 2018**

**CAPITULO I – ESTRADA MUNICIPAL VOLTA  
GRANDE, 810**

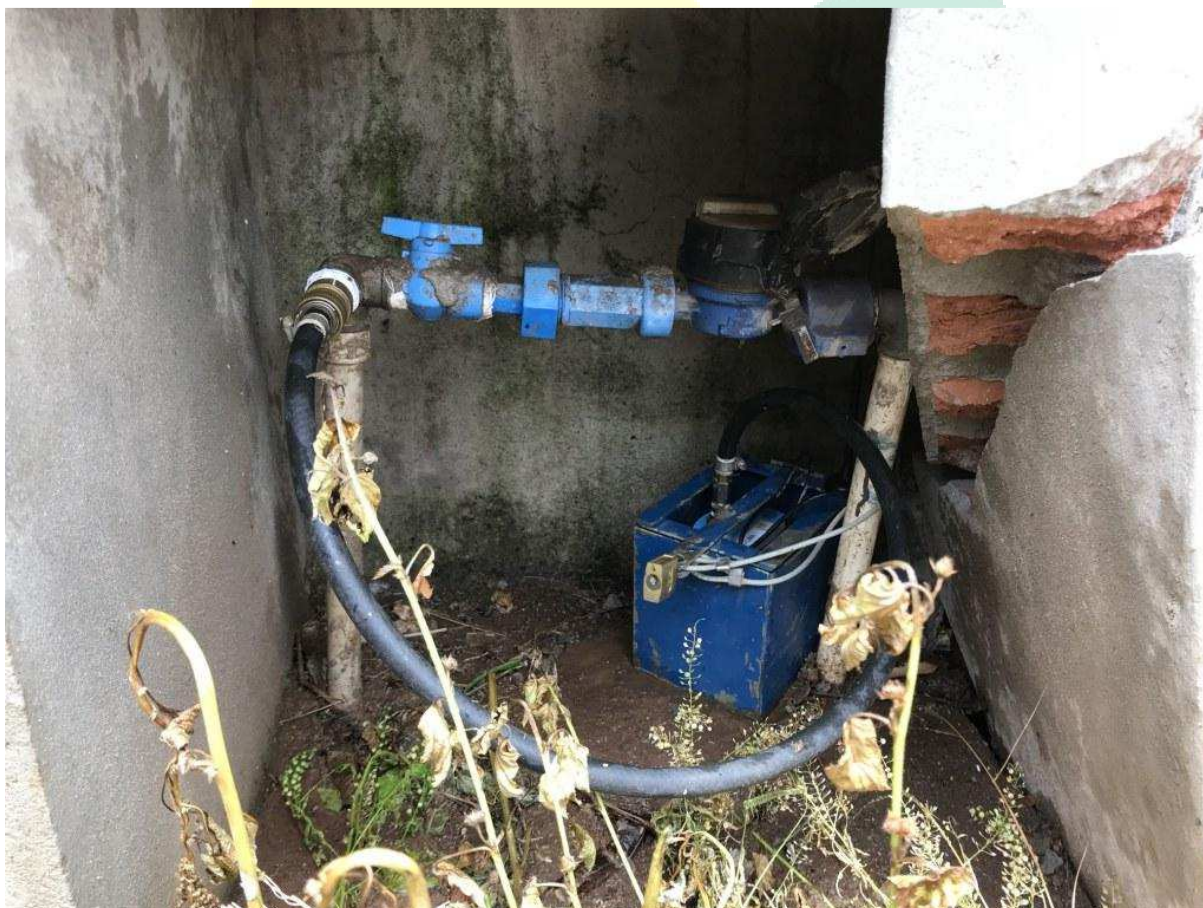
**Figura 1 – Foto do local da instalação do Datalogger modelo Multilog LX GPRS**

Foi instalado um Datalogger modelo Multilog LX GPRS com 1 canal de pressão analógico e 1 canal de vazão digital pulso seco, com o número de celular, 19- 997810750 que resultou em nível de cobertura de 08 (CSQ) no teste realizado no dia da instalação, desta forma não foram previstos problemas de comunicação no envio dos dados e alarmes devido à boa cobertura.

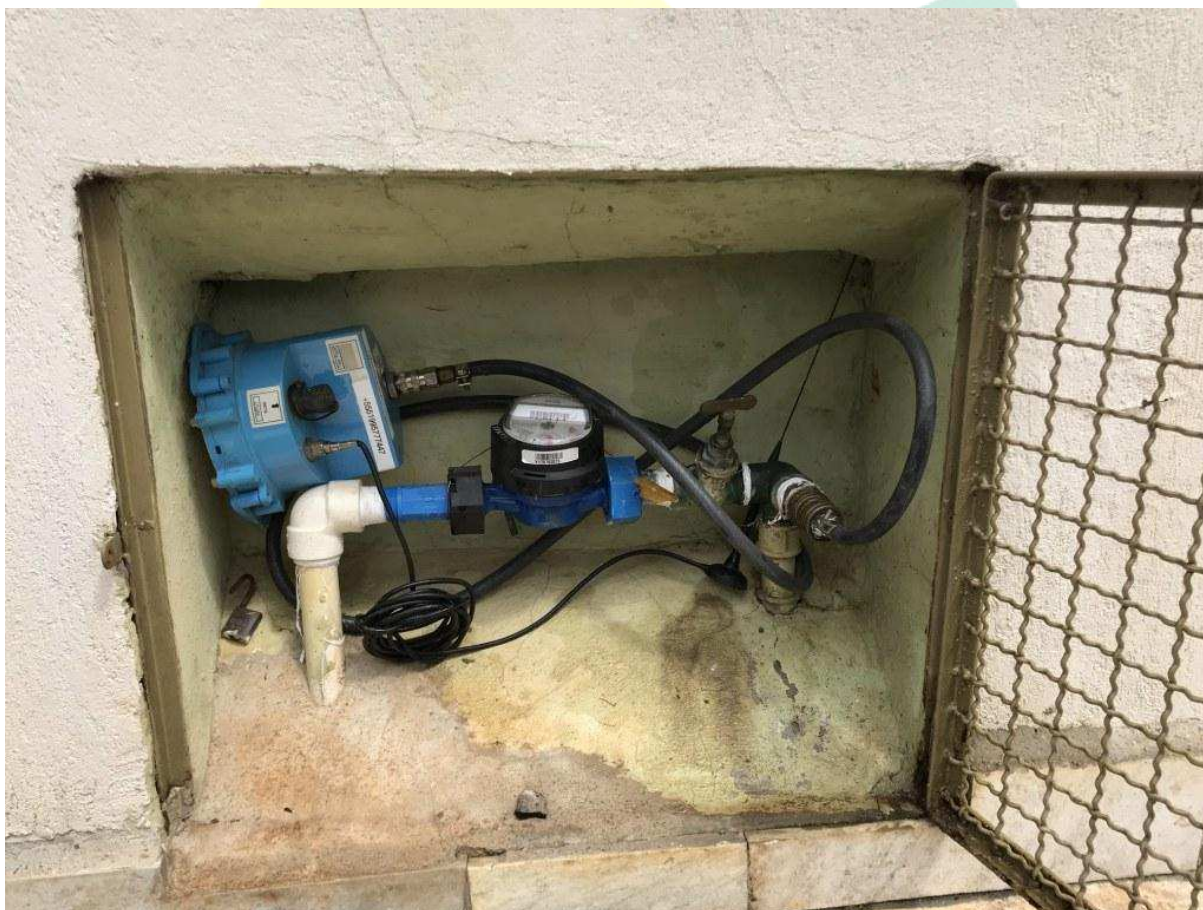
**Figura 1 – Foto do local da instalação do Datalogger modelo Multilog LX GPRS**

Foi instalado um Datalogger modelo Multilog LX GPRS com 1 canal de pressão analógico e 1 canal de vazão digital pulso seco, com o número de celular, 19- 995777447 que resultou em nível de cobertura de 19(CSQ) no teste realizado no dia da instalação, desta forma não foram previstos problemas de comunicação no envio dos dados e alarmes devido à boa cobertura.
