RELATÓRIO DE MONITORAMENTO DE PRESSÃO EM REDE DE DISTRIBUIÇÃO DE ÁGUA

Município de São Carlos - SP

Dezembro 2018

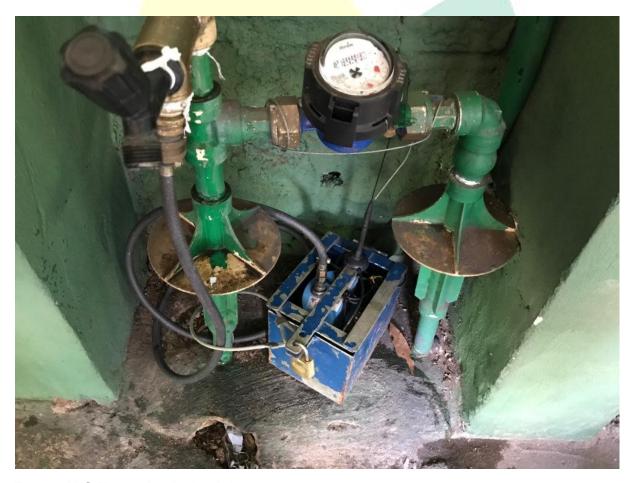
Figura 1 – Foto do local da instalação do Datalogger modelo Multilog LX GPRS

Foi instalado um Datalogger modelo Multilog LX GPRS com 1 canal de pressão analógico e 1 canal de vazão digital pulso seco, com o número de celular, 19- 998081347 que resultou em nível de cobertura de 12 (CSQ) no teste realizado no dia da instalação, desta forma não foram previstos problemas de comunicação no envio dos dados e alarmes devido à boa cobertura.

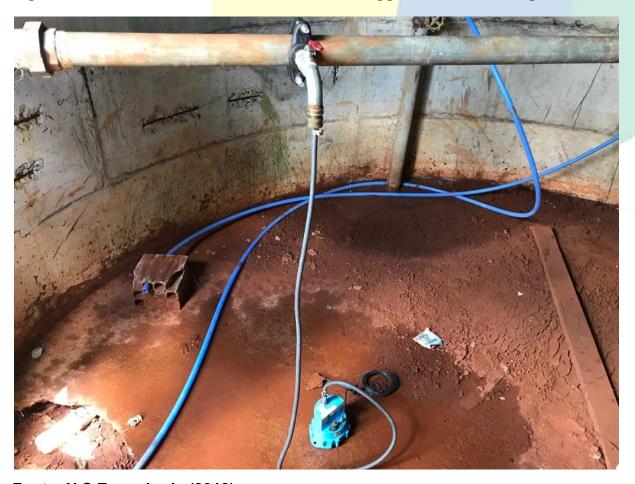
Figura 1 – Foto do local da instalação do Datalogger modelo Multilog LX GPRS

Foi instalado um Datalogger modelo Multilog LX GPRS com 1 canal de pressão analógico e 1 canal de vazão digital pulso seco, com o número de celular, 19- 995289325 que resultou em nível de cobertura de 15 (CSQ) no teste realizado no dia da instalação, desta forma não foram previstos problemas de comunicação no envio dos dados e alarmes devido à boa cobertura.

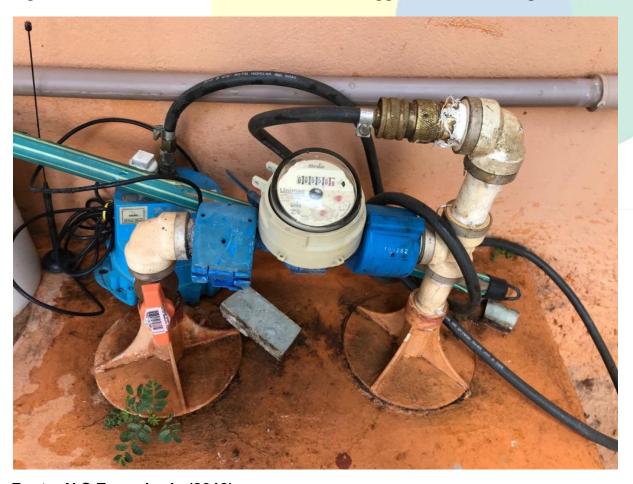
Figura 1 – Foto do local da instalação do Datalogger modelo Multilog LX GPRS

Foi instalado um Datalogger modelo Multilog LX GPRS com 1 canal de pressão analógico e 1 canal de vazão digital pulso seco, com o número de celular, 19- 98045300 que resultou em nível de cobertura de 23 (CSQ) no teste realizado no dia da instalação, desta forma não foram previstos problemas de comunicação no envio dos dados e alarmes devido à boa cobertura.

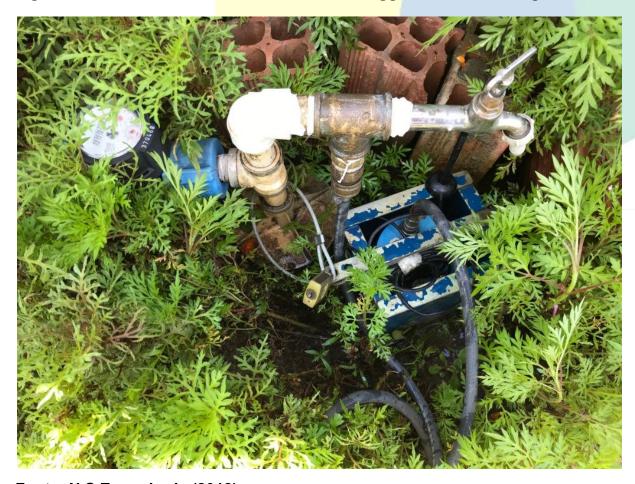
Figura 1 – Foto do local da instalação do Datalogger modelo Multilog LX GPRS

Foi instalado um Datalogger modelo Multilog LX GPRS com 1 canal de pressão analógico e 1 canal de vazão digital pulso seco, com o número de celular, 19- 995226437 que resultou em nível de cobertura de 12 (CSQ) no teste realizado no dia da instalação, desta forma não foram previstos problemas de comunicação no envio dos dados e alarmes devido à boa cobertura.

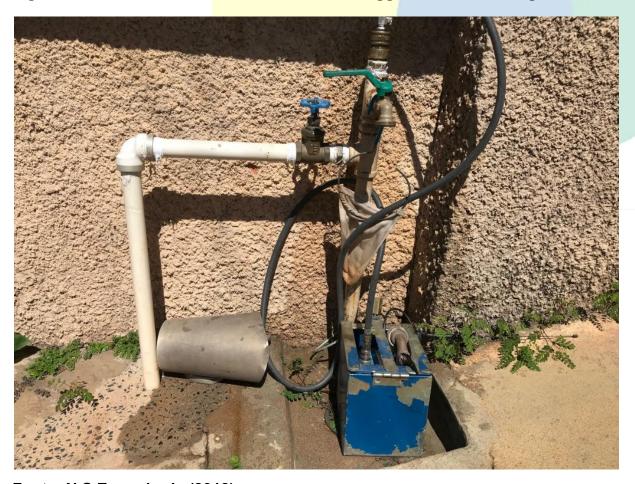
Figura 1 – Foto do local da instalação do Datalogger modelo Multilog LX GPRS

Foi instalado um Datalogger modelo Multilog LX GPRS com 1 canal de pressão analógico e 1 canal de vazão digital pulso seco, com o número de celular, 19- 998430576 que resultou em nível de cobertura de 12 (CSQ) no teste realizado no dia da instalação, desta forma não foram previstos problemas de comunicação no envio dos dados e alarmes devido à boa cobertura.

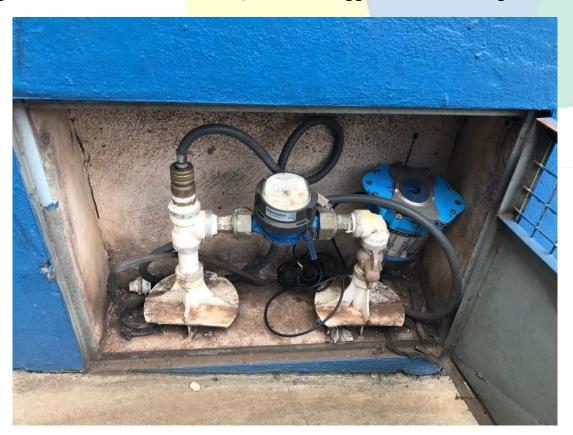
Figura 1 – Foto do local da instalação do Datalogger modelo Multilog LX GPRS

No dia 27/11/2018, foi instalado na Rua Milton Minucci, 15, um Datalogger modelo Multilog LX GPRS com 1 canal de pressão analógico e 1 canal de vazão digital pulso seco, com o número de celular, 19- 998430576 que resultou em nível de cobertura de 12 (CSQ) no teste realizado no dia da instalação, porém, por problemas de oscilação na comunicação dos dados, no dia 04/12/2018, optou-se por mudar o equipamento para Rua Milton Minucci, 60, resolvendo assim os problemas de comunicação no envio dos dados e alarmes devido à boa cobertura.
