# **RELATÓRIO DE MONITORAMENTO DE PRESSÃO EM REDE DE DISTRIBUIÇÃO DE ÁGUA**

**Município de Americana - SP**

**Julho de 2019**

**Endereço da instalação:** Av. Castelhanos, 208

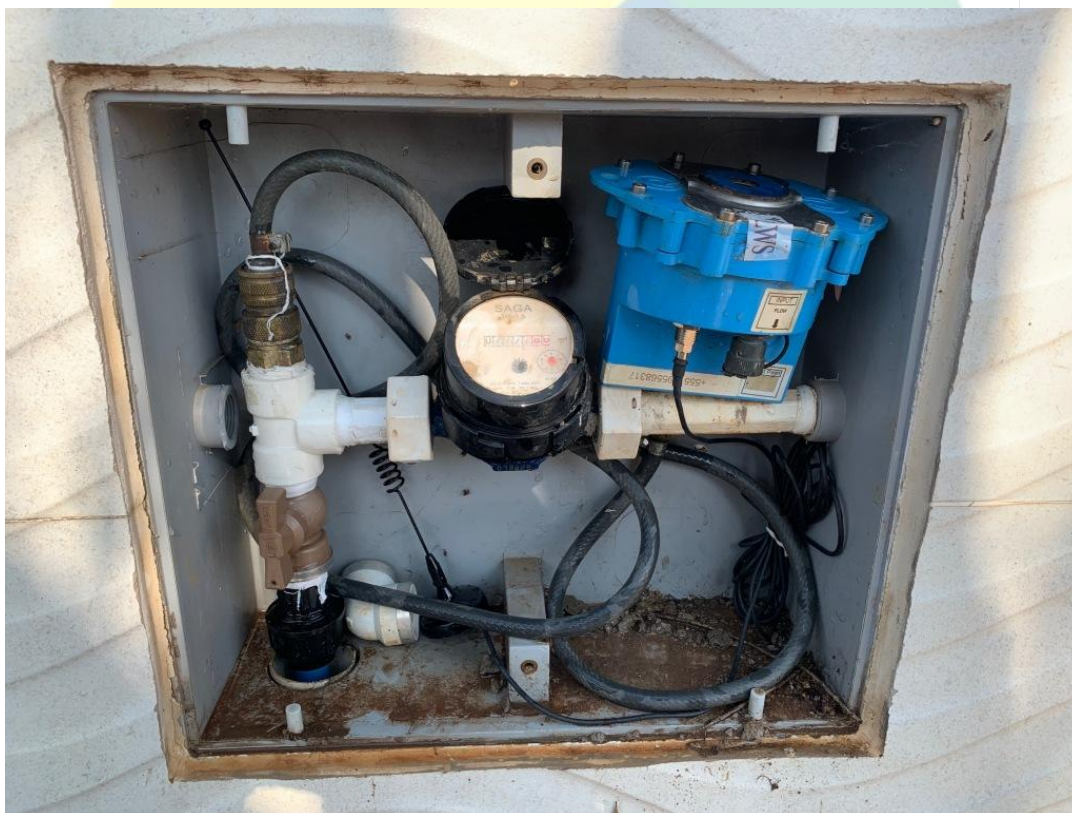
**Figura 1 - Foto do local da instalação do Datalogger modelo Multilog LX GPRS**

Foi instalado um Datalogger modelo Multilog LX GPRS com 1 canal de pressão analógico e 1 canal de vazão digital pulso seco, com o número de celular, 19-995568317 que resultou em nível de cobertura de 8,5 (CSQ) no teste realizado no dia da instalação, desta forma não foram previstos problemas de comunicação no envio dos dados e alarmes devido à boa cobertura.
