# **RELATÓRIO DE MONITORAMENTO DE PRESSÃO EM REDE DE DISTRIBUIÇÃO DE ÁGUA**

**Município de Americana- SP**

**Julho de 2019**

**CAPITULO I – RUA EDUARDO MEDON, 335**

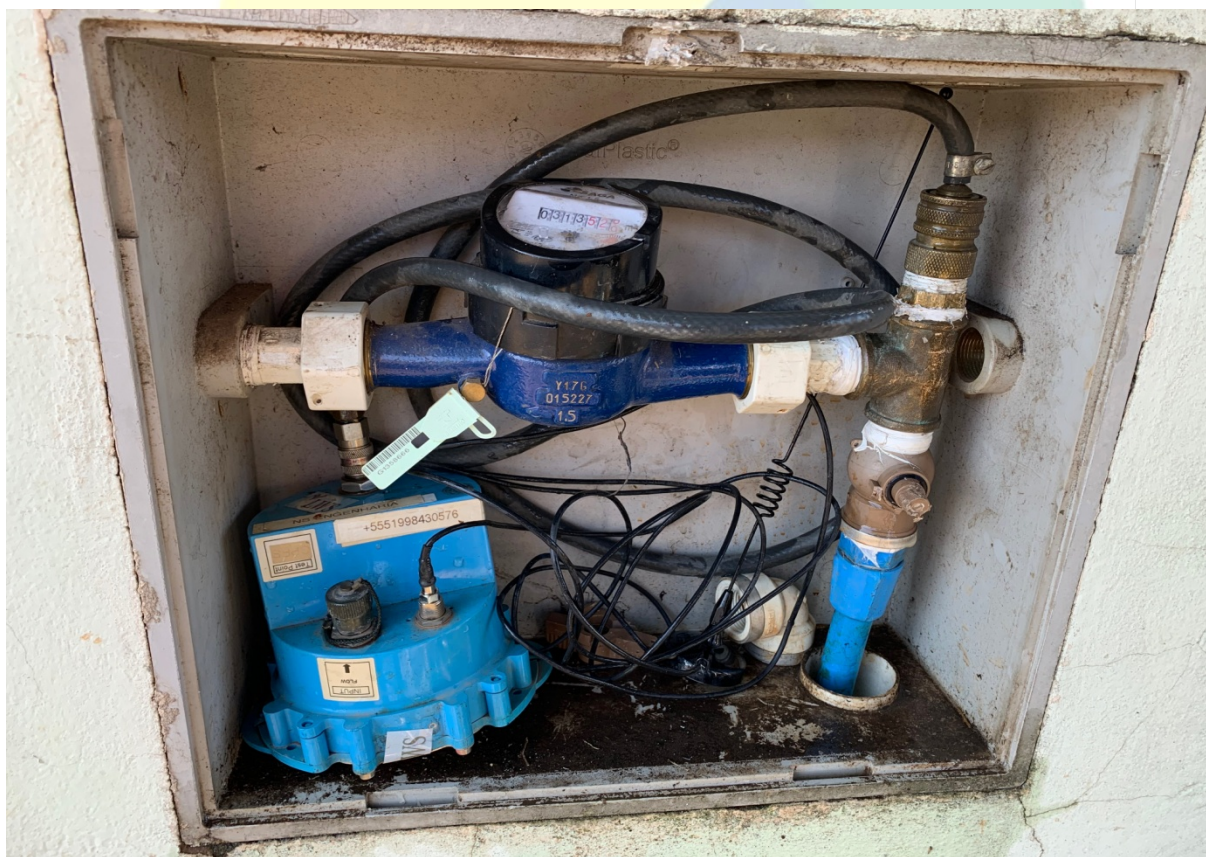
**Figura 1 – Foto do local da instalação do Datalogger modelo Multilog LX GPRS**

Foi instalado um Datalogger modelo Multilog LX GPRS com 1 canal de pressão analógico e 1 canal de vazão digital pulso seco, com o número de celular, 19-998430576 que resultou em nível de cobertura de 6,4 (CSQ) no teste realizado no dia da instalação, desta forma não foram previstos problemas de comunicação no envio dos dados e alarmes devido à boa cobertura.

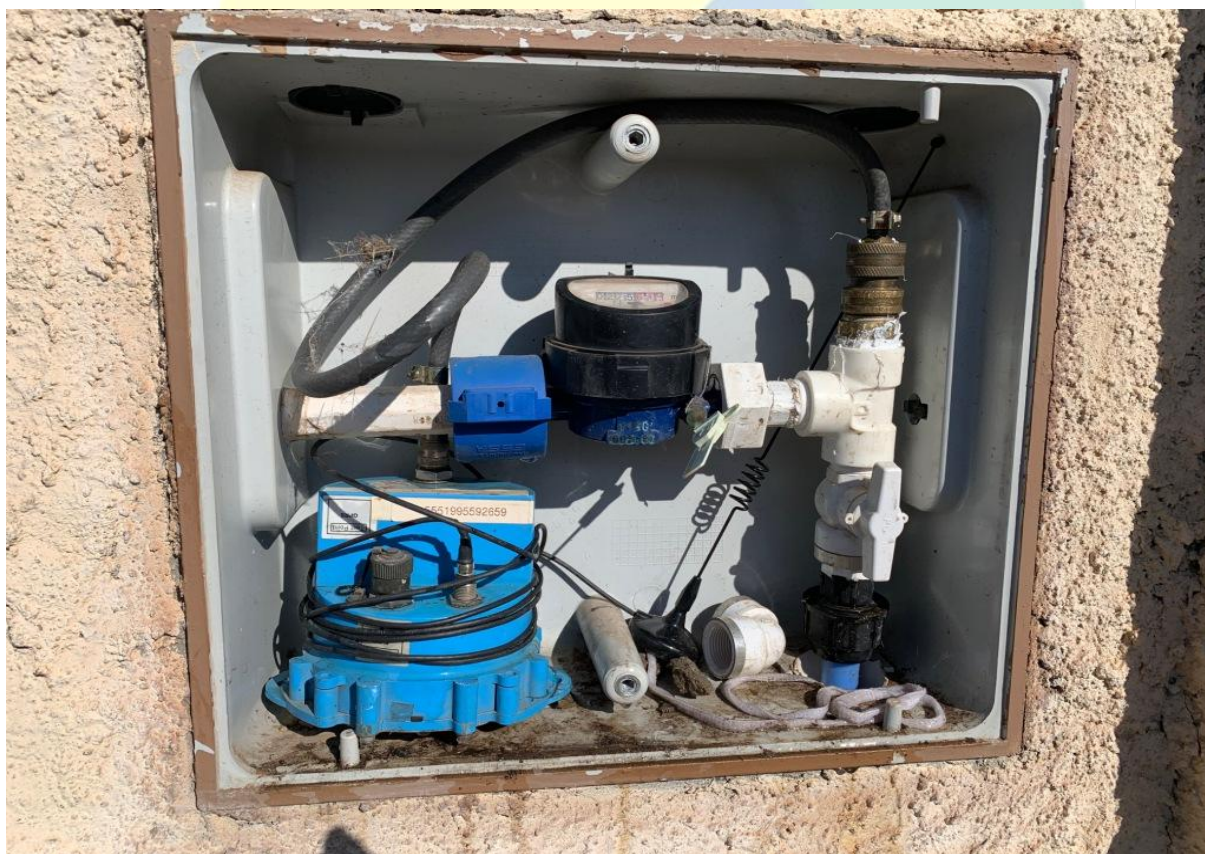
**Figura 1 – Foto do local da instalação do Datalogger modelo Multilog LX GPRS**

Foi instalado um Datalogger modelo Multilog LX GPRS com 1 canal de pressão analógico e 1 canal de vazão digital pulso seco, com o número de celular, 19-995592659 que resultou em nível de cobertura de 6,4 (CSQ) no teste realizado no dia da instalação, desta forma não foram previstos problemas de comunicação no envio dos dados e alarmes devido à boa cobertura.
