# **RELATÓRIO DE MONITORAMENTO DE PRESSÃO EM REDE DE DISTRIBUIÇÃO DE ÁGUA**

**Município de Amparo - SP**

**Junho de 2019**

## CAPÍTULO I – RUA EQUADOR, 137

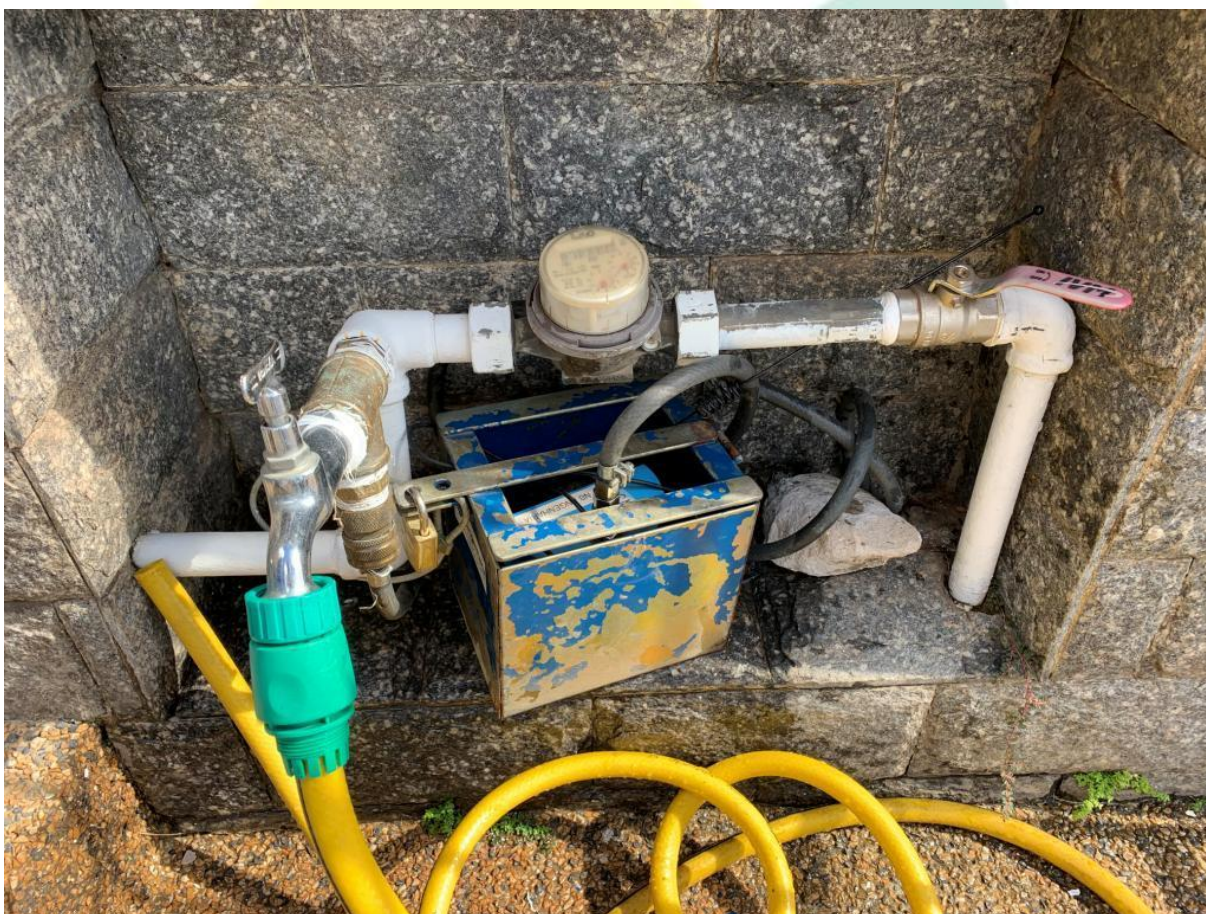
**Figura 1 – Foto do local da instalação do Datalogger modelo Multilog LX GPRS**

Foi instalado um Datalogger modelo Multilog LX GPRS com 1 canal de pressão analógico e 1 canal de vazão digital pulso seco, com o número de celular, 19-997810750 que resultou em nível de cobertura de 12 (CSQ) no teste realizado no dia da instalação, desta forma não foram previstos problemas de comunicação no envio dos dados e alarmes devido à boa cobertura.

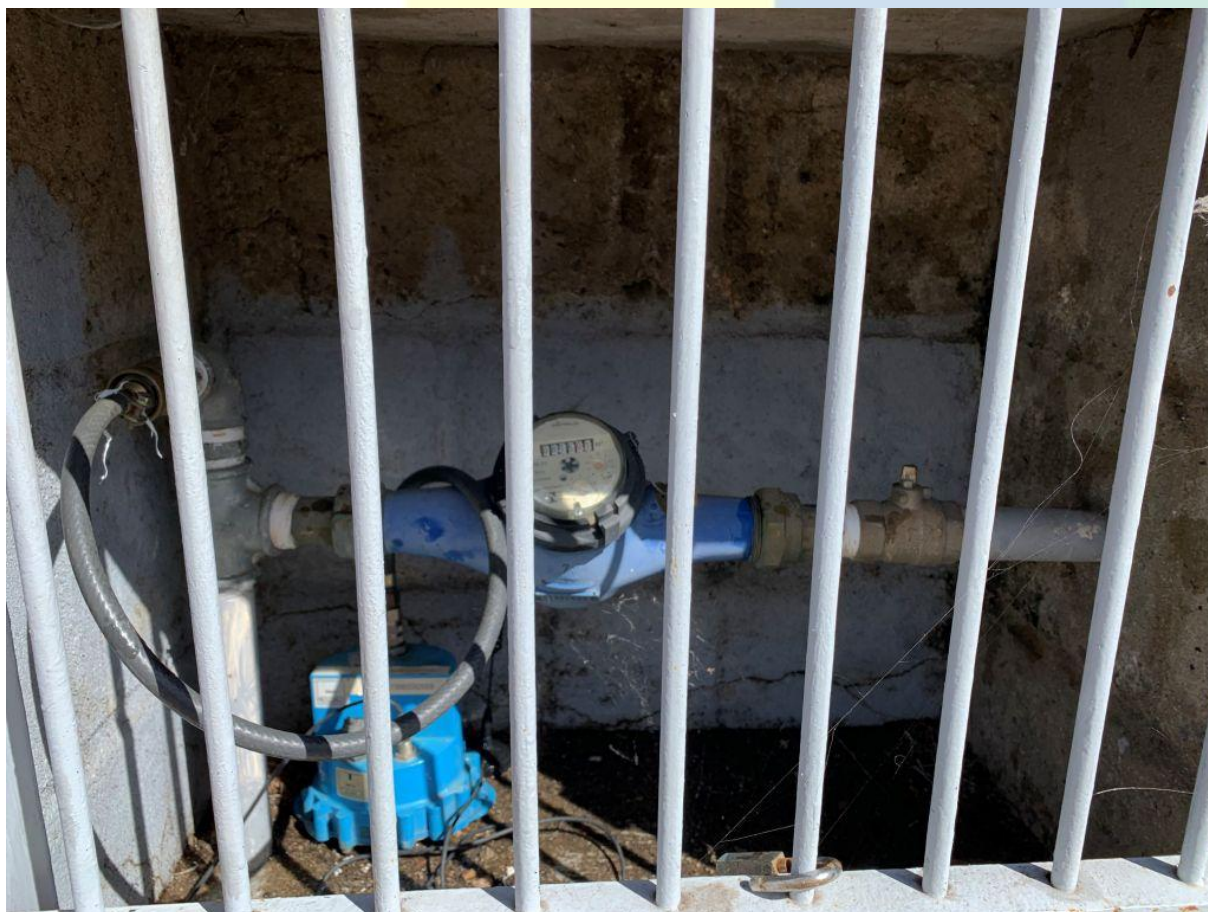
**Figura 1 – Foto do local da instalação do Datalogger modelo Multilog LX GPRS**

Foi instalado um Datalogger modelo Multilog LX GPRS com 1 canal de pressão analógico e 1 canal de vazão digital pulso seco, com o número de celular, 19- 9955922659 que resultou em nível de cobertura de 16 (CSQ) no teste realizado no dia da instalação, desta forma não foram previstos problemas de comunicação no envio dos dados e alarmes devido à boa cobertura.
