RELATÓRIO DE MONITORAMENTO DE PRESSÃO EM REDE DE DISTRIBUIÇÃO DE ÁGUA

Município de Artur Nogueira - SP

Abril de 2019

Endereço da instalação: Rua João Bombo, 609

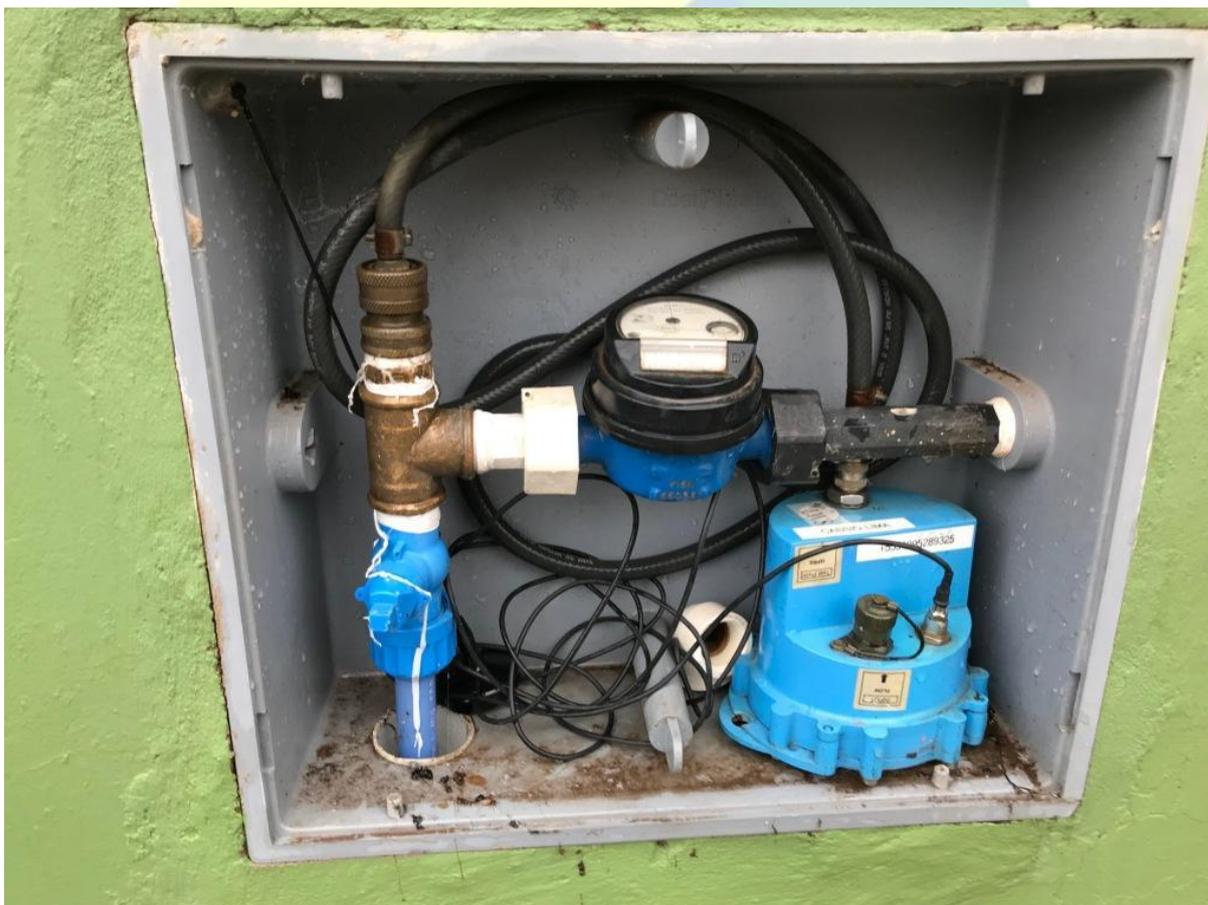
Figura 1 – Foto do local da instalação do Datalogger modelo Multilog LX GPRS

Foi instalado um Datalogger modelo Multilog LX GPRS com 1 canal de pressão analógico e 1 canal de vazão digital pulso seco, com o número de celular, 19-9952889324 que resultou em nível de cobertura de 16 (CSQ) no teste realizado no dia da instalação, desta forma não foram previstos problemas de comunicação no envio dos dados e alarmes devido à boa cobertura.

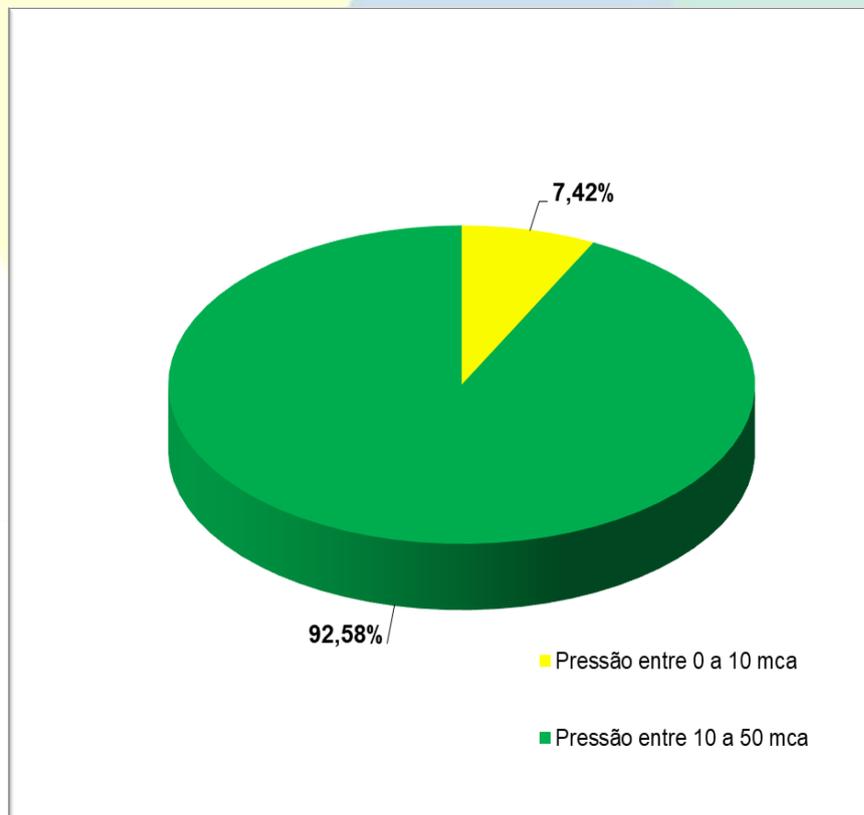
6.1. Representação gráfica das pressões monitoradas (horas)

Foram monitoradas 720:45:00 horas. As pressões registradas estão resumidas da seguinte forma:

Descrição	Horas	%
Pressão negativa	00:00:00	00,00
Pressão entre 0 a 10 mca	53:30:00	07,42
Pressão entre 10 a 50 mca	667:15:00	92,58
Pressão maior que 50 mca	00:00:00	00,00
Total de horas monitoradas	720:45:00	100,00
