# **RELATÓRIO DE MONITORAMENTO DE PRESSÃO EM REDE DE DISTRIBUIÇÃO DE ÁGUA**

**Município de Artur Nogueira - SP**

**Março de 2019**

**CAPITULO I – RUA JORGE REZEC, 807**

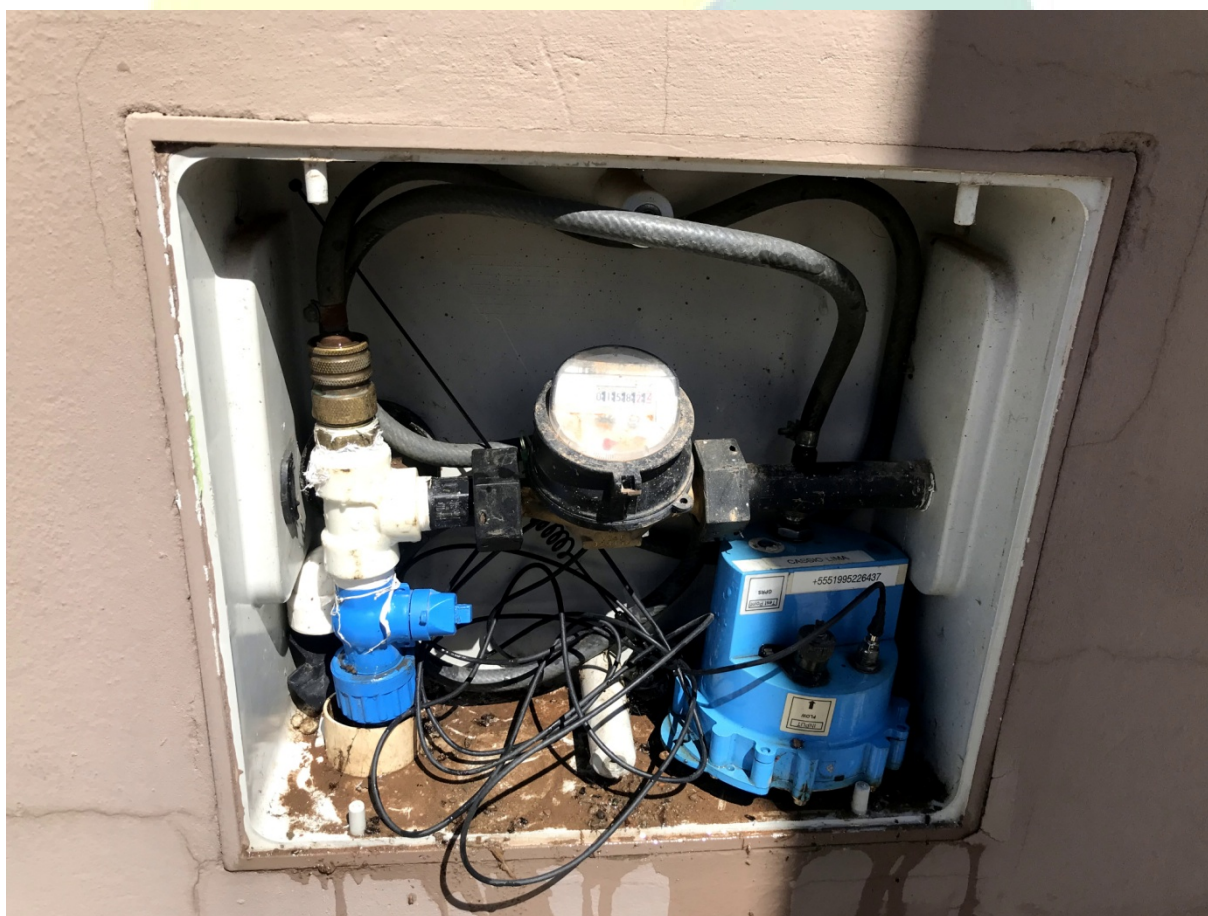
**Figura 1 – Foto do local da instalação do Datalogger modelo Multilog LX GPRS**

Foi instalado um Datalogger modelo Multilog LX GPRS com 1 canal de pressão analógico e 1 canal de vazão digital pulso seco, com o número de celular, 19-995226437 que resultou em nível de cobertura de 9 (CSQ) no teste realizado no dia da instalação, desta forma não foram previstos problemas de comunicação no envio dos dados e alarmes devido à boa cobertura.

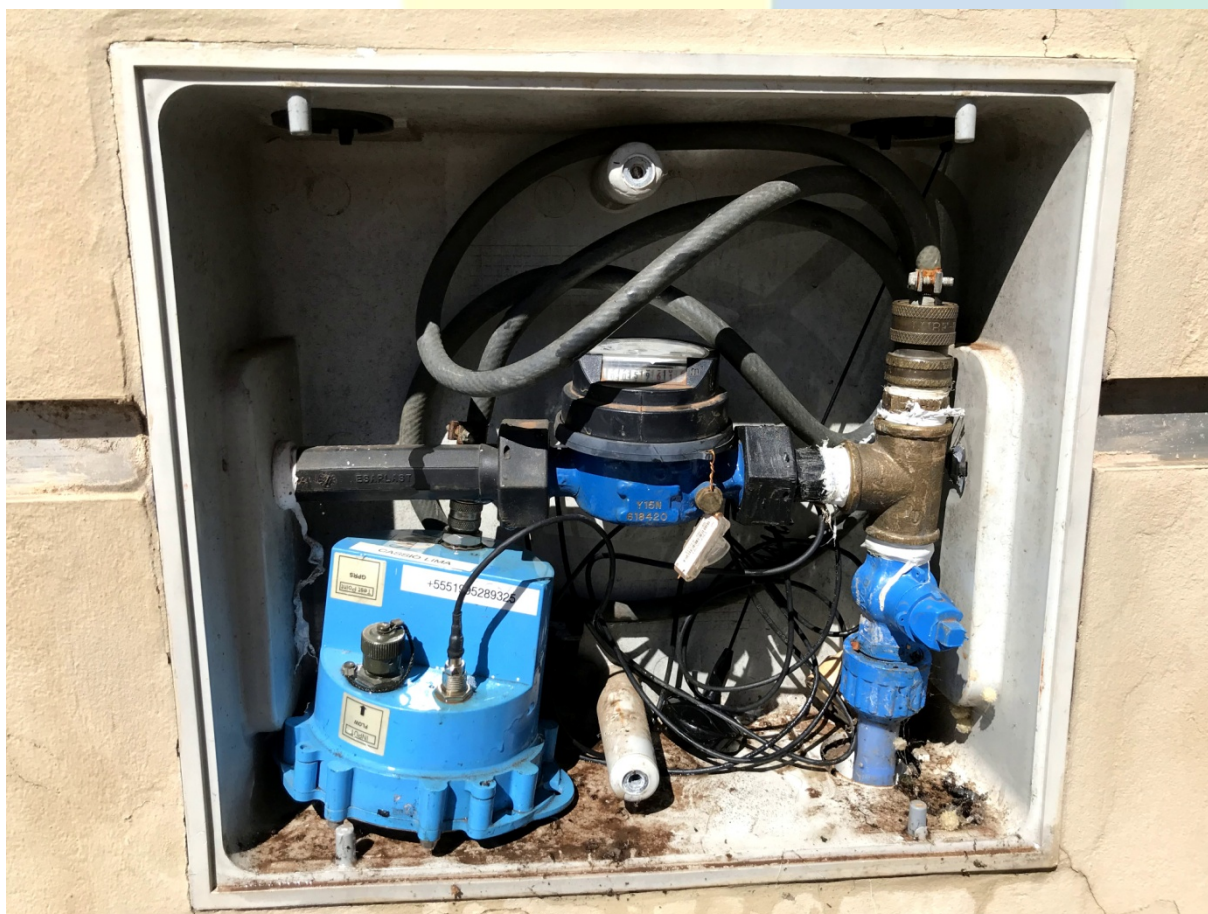
**Figura 1 – Foto do local da instalação do Datalogger modelo Multilog LX GPRS**

Foi instalado um Datalogger modelo Multilog LX GPRS com 1 canal de pressão analógico e 1 canal de vazão digital pulso seco, com o número de celular, 19-9952889324 que resultou em nível de cobertura de 16 (CSQ) no teste realizado no dia da instalação, desta forma não foram previstos problemas de comunicação no envio dos dados e alarmes devido à boa cobertura.
