RELATÓRIO DE MONITORAMENTO DE PRESSÃO EM REDE DE DISTRIBUIÇÃO DE ÁGUA

Município de Atibaia - SP

Setembro 2019

**CAPITULO I – AV. BRASIL X VIELA 12 DE
OUTUBRO**

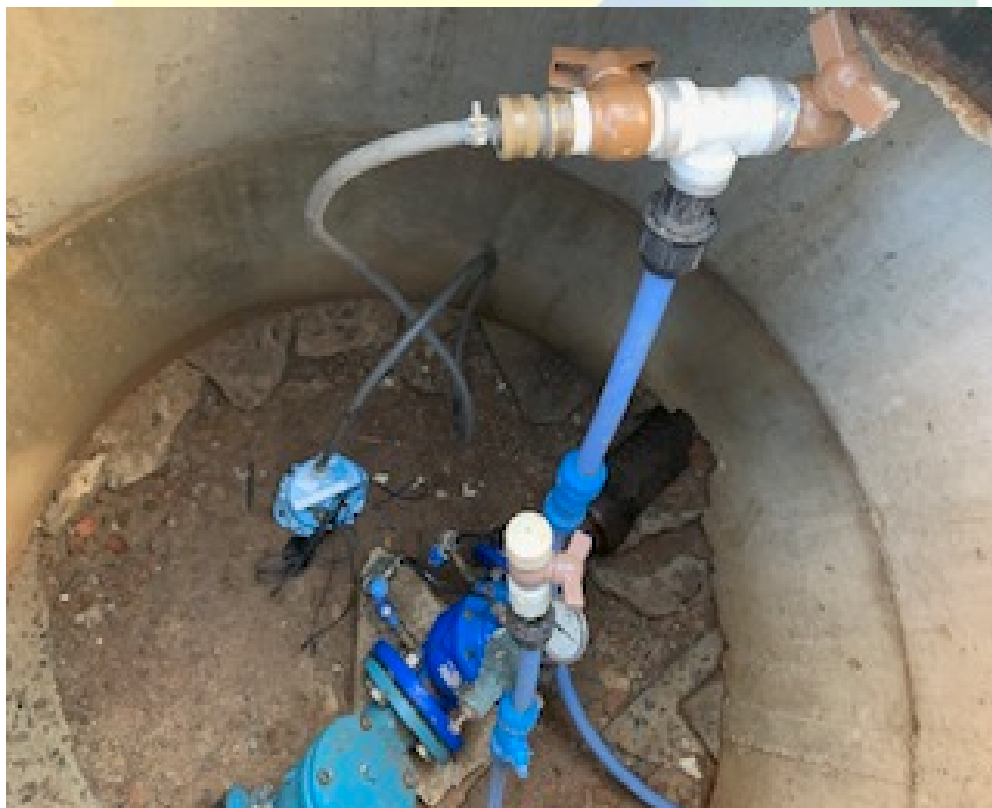
Figura 1 – Foto do local da instalação do Datalogger modelo Multilog LX GPRS

Foi instalado um Datalogger modelo Multilog LX GPRS com 1 canal de pressão analógico e 1 canal de vazão digital pulso seco, com o número de celular, 19-995226437 que resultou em nível de cobertura de 12 (CSQ) no teste realizado no dia da instalação, desta forma não foram previstos problemas de comunicação no envio dos dados e alarmes devido à boa cobertura.

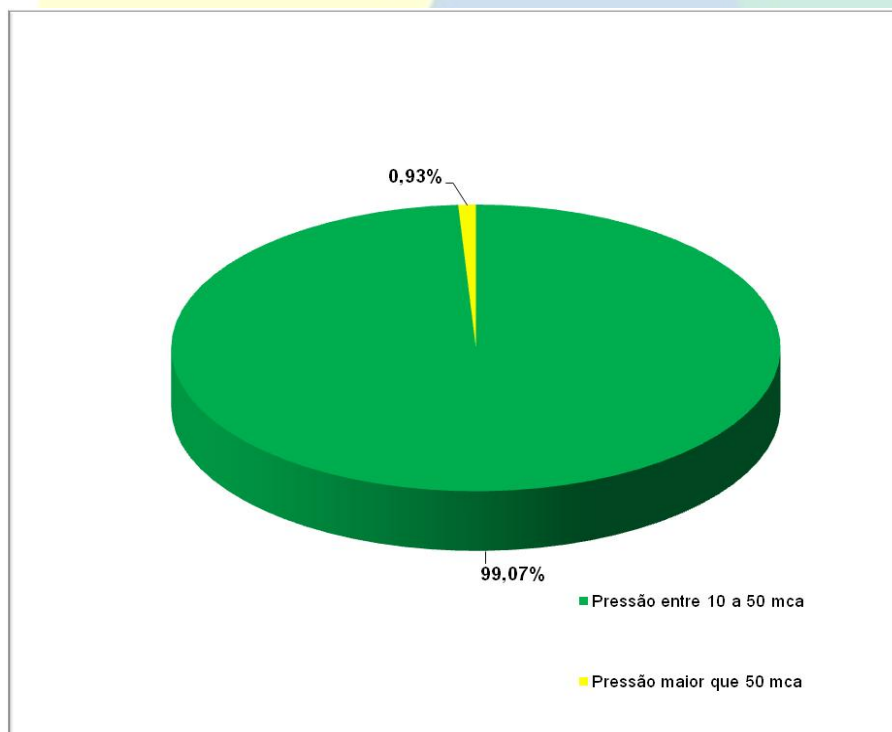
6.1. Representação gráfica das pressões monitoradas (horas)

Descrição	Horas	%
Pressão negativa	00:00:00	00,00
Pressão entre 0 a 10 mca	00:00:00	00,00
Pressão entre 10 a 50 mca	719:15:00	99,07
Pressão maior que 50 mca	06:45:00	00,93
Total de horas monitoradas	726:00:00	100,00

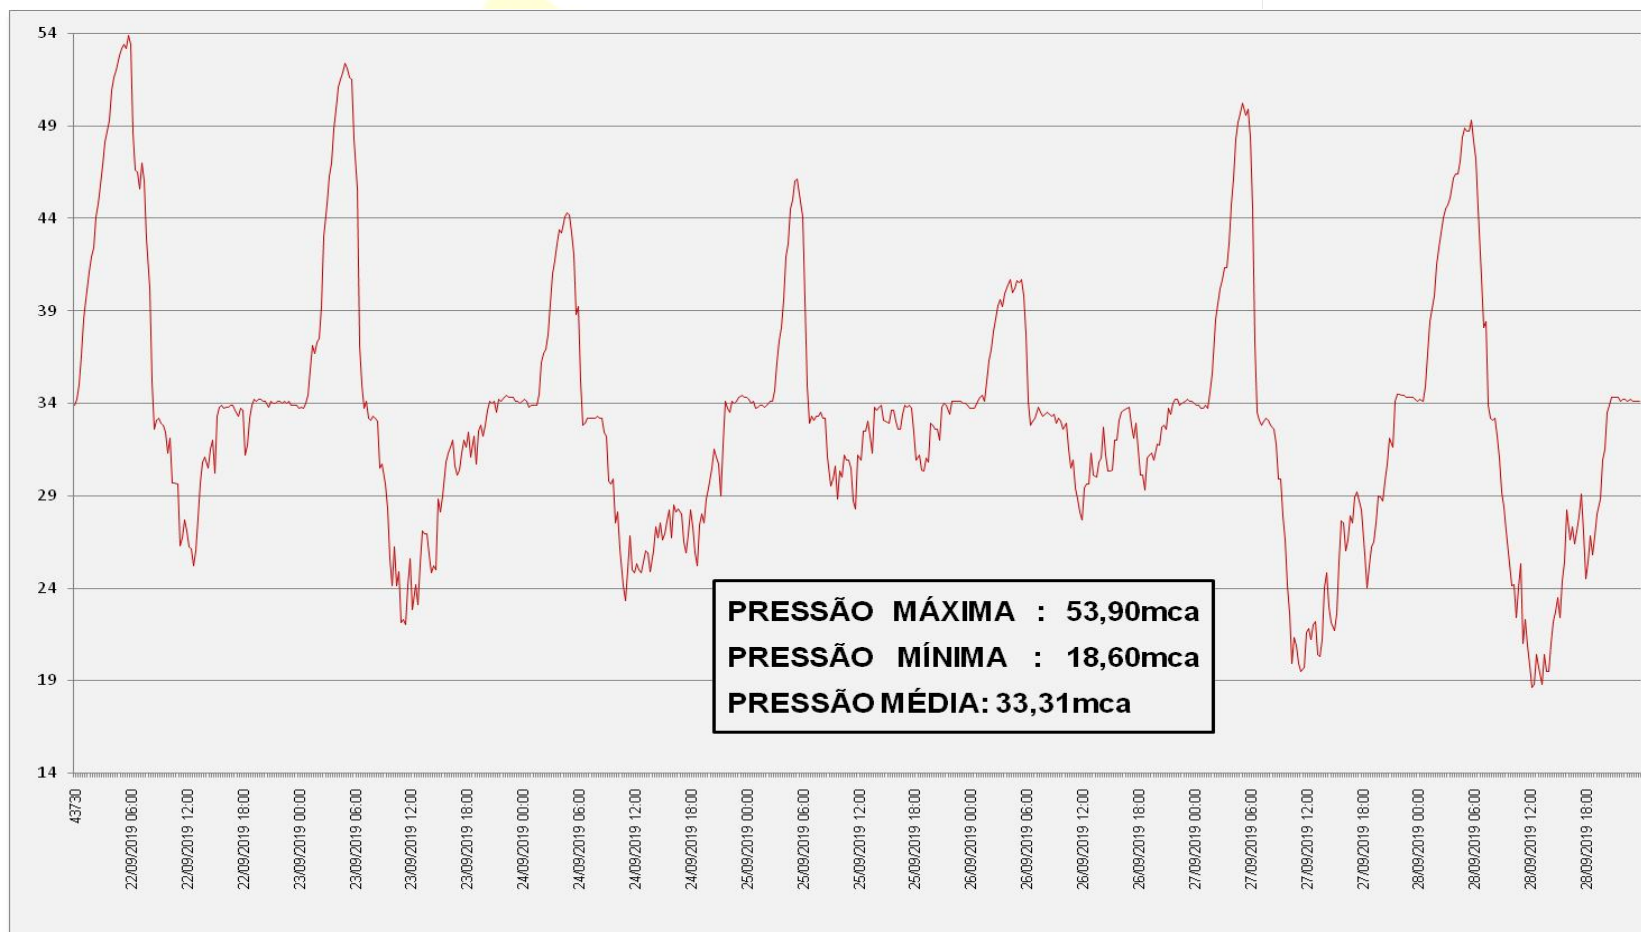
7.3. Gráfico de monitoramento no período de 22/09/2019 a 28/09/2019

A seguir, na **Tabela 4**, listamos 5 das 27 ocorrências de pressões acima de 50 mca, registradas no período de monitoramento.

Data	Hora da ocorrência	Pressão (mca)
22/09/2019	04:15	51,6
22/09/2019	04:30	52,0
22/09/2019	04:45	52,8
22/09/2019	05:00	53,2
22/09/2019	05:45	53,9

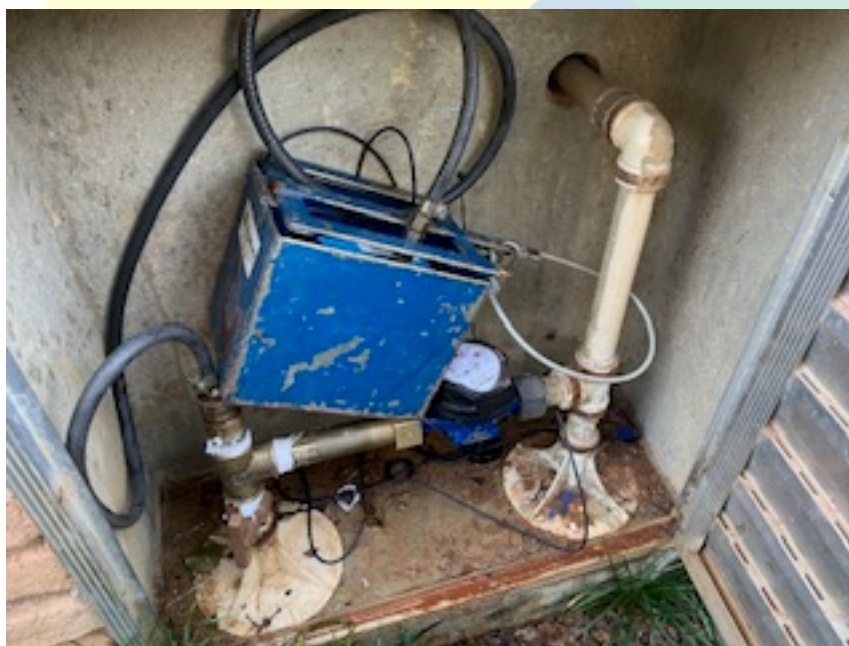
Figura 1 – Foto do local da instalação do Datalogger modelo Multilog LX GPRS

Foi instalado um Datalogger modelo Multilog LX GPRS com 1 canal de pressão analógico e 1 canal de vazão digital pulso seco, com o número de celular, 19-995289325 que resultou em nível de cobertura de 12 (CSQ) no teste realizado no dia da instalação, desta forma não foram previstos problemas de comunicação no envio dos dados e alarmes devido à boa cobertura.
