# **RELATÓRIO DE MONITORAMENTO DE PRESSÃO EM REDE DE DISTRIBUIÇÃO DE ÁGUA**

**Município de Bom Jesus dos Perdões**

**Setembro de 2019**

**CAPITULO I – RUA 1º DE MAIO, 643**

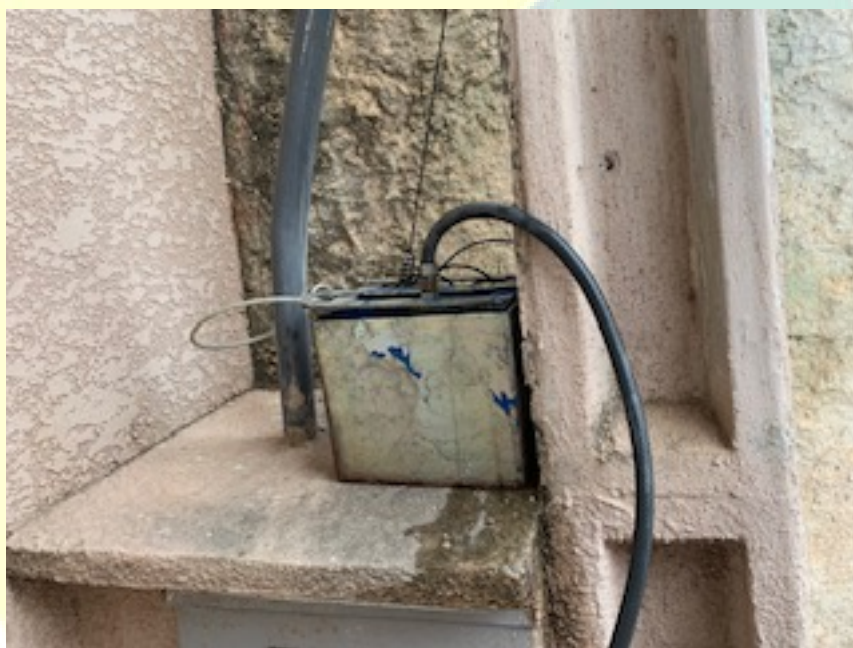
**Figura 1 – Foto do local da instalação do Datalogger modelo Multilog LX GPRS**

Foi instalado um Datalogger modelo Multilog LX GPRS com 1 canal de pressão analógico e 1 canal de vazão digital pulso seco, com o número de celular, 19-997756986 que resultou em nível de cobertura de 22 (CSQ) no teste realizado no dia da instalação, desta forma não foram previstos problemas de comunicação no envio dos dados e alarmes devido à boa cobertura.

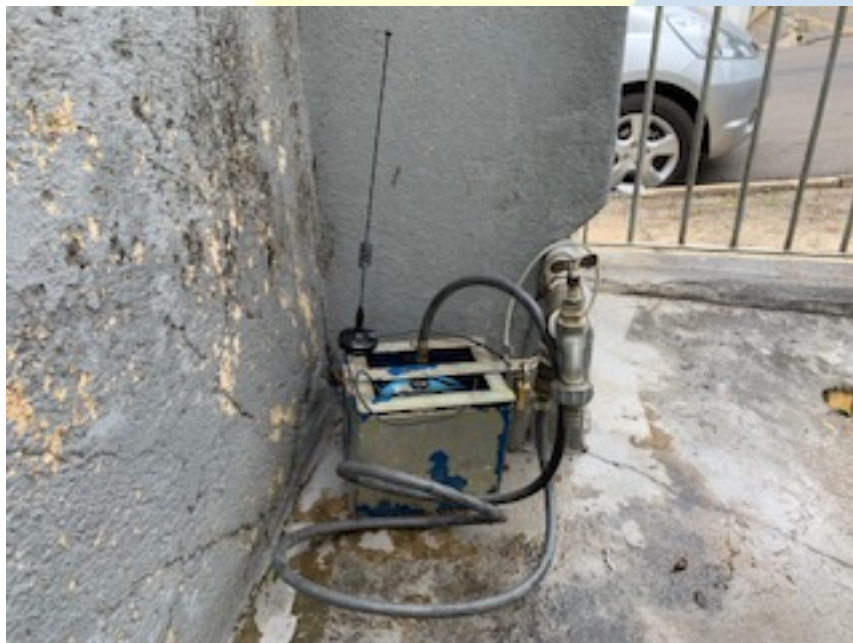
**Figura 1 – Foto do local da instalação do Datalogger modelo Multilog LX GPRS**

Foi instalado um Datalogger modelo Multilog LX GPRS com 1 canal de pressão analógico e 1 canal de vazão digital pulso seco, com o número de celular, 19-995645424 que resultou em nível de cobertura de 31 (CSQ) no teste realizado no dia da instalação, desta forma não foram previstos problemas de comunicação no envio dos dados e alarmes devido à boa cobertura.
