# **RELATÓRIO DE MONITORAMENTO DE PRESSÃO EM REDE DE DISTRIBUIÇÃO DE ÁGUA**

**Município de Campinas - SP**

**Abril de 2019**

**CAPÍTULO I – AV. FRANCISCO MAIS, 600**

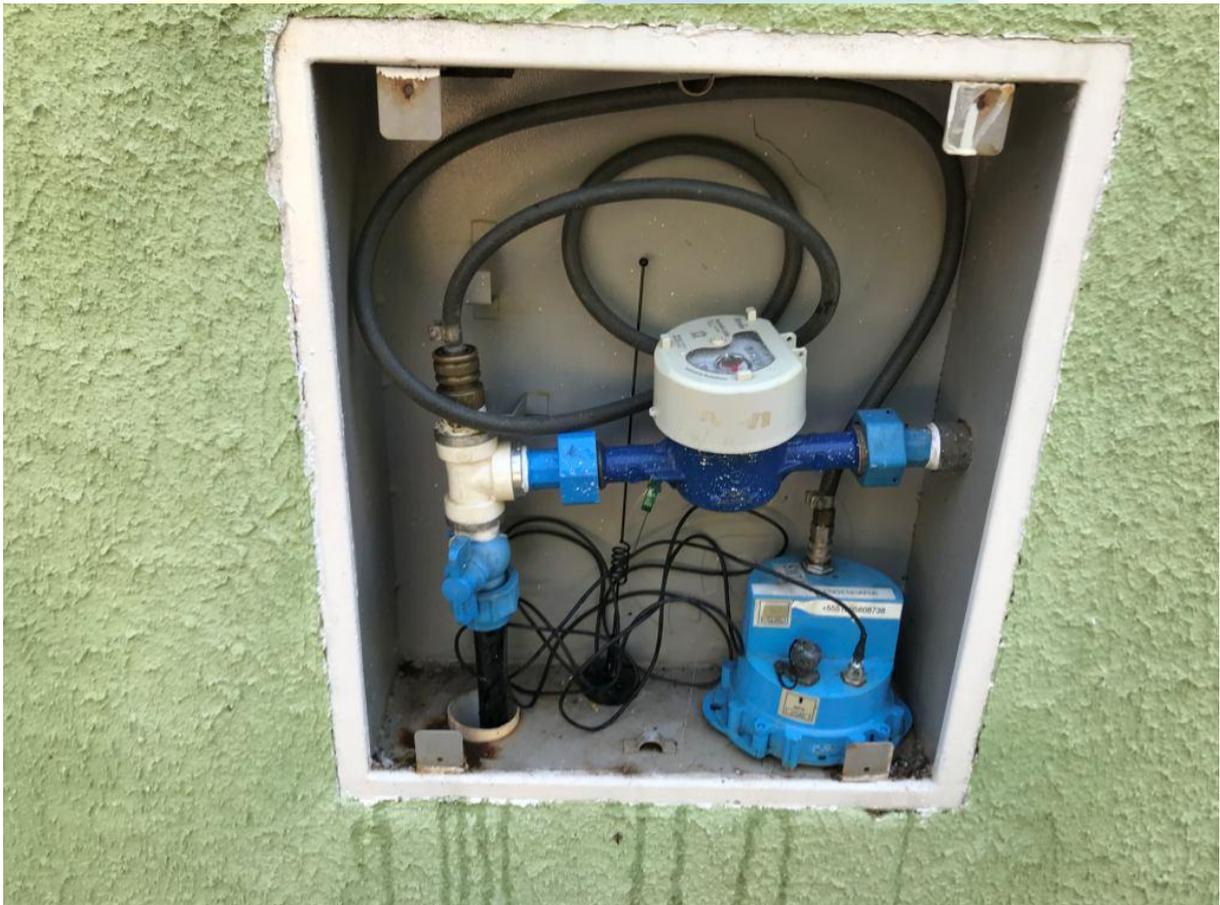
**Figura 1 – Foto do local da instalação do Datalogger modelo Multilog LX GPRS**

Foi instalado um Datalogger modelo Multilog LX GPRS com 1 canal de pressão analógico e 1 canal de vazão digital pulso seco, com o número de celular, 19-956087380 que resultou em nível de cobertura de 21 (CSQ) no teste realizado no dia da instalação, desta forma não foram previstos problemas de comunicação no envio dos dados e alarmes devido à boa cobertura.

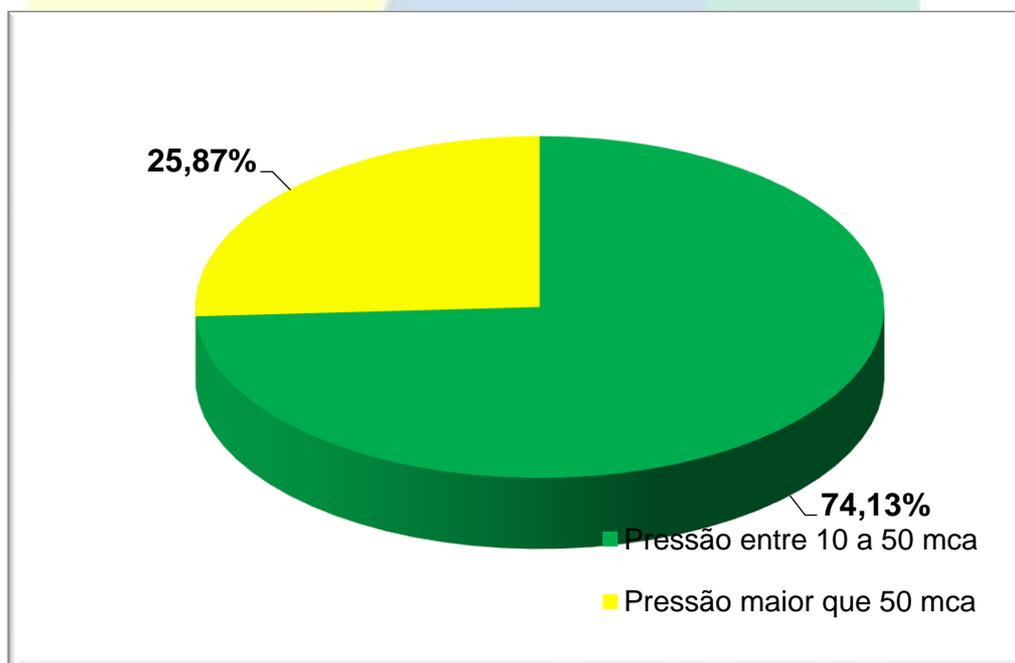
### 6.1. Representação gráfica das pressões monitoradas (horas)

Foram monitoradas 720:00:00 horas. As pressões registradas estão resumidas da seguinte forma:

Descrição	Horas	%
Pressão negativa	00:00:00	00,00
Pressão entre 0 a 10 mca	00:00:00	00,00
Pressão entre 10 a 50 mca	533:45:00	74,13
Pressão maior que 50 mca	186:15:00	00,00
Total de horas monitoradas	720:00:00	100,00

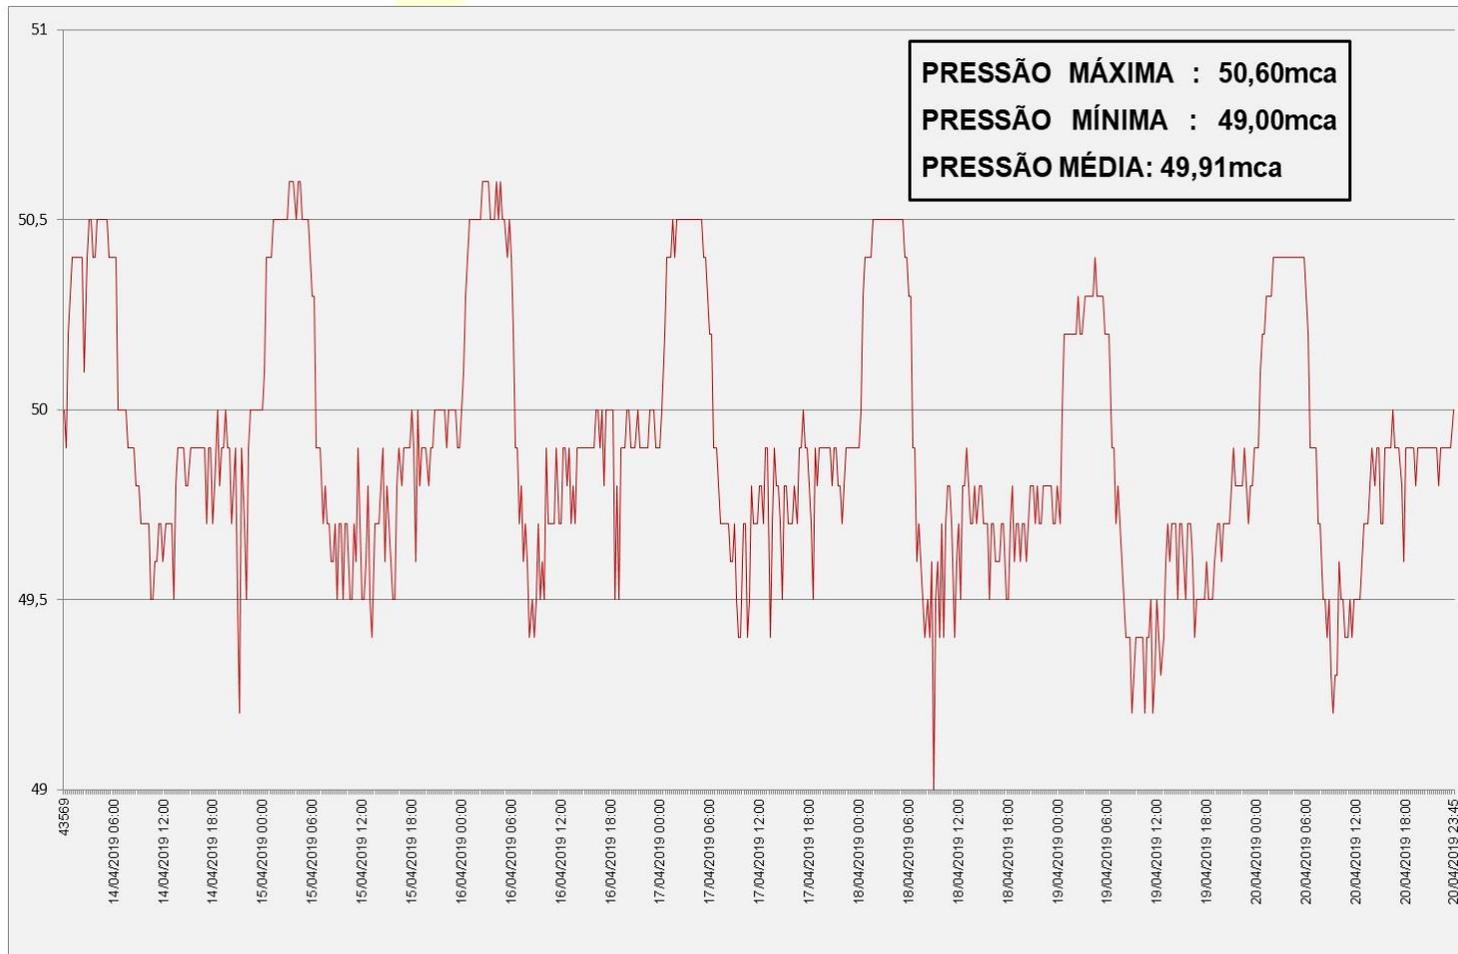
### 7.3. Gráfico de monitoramento no período de 14/04/2019 a 20/04/2019

A seguir, na **Tabela 5**, listamos 5 das 745 ocorrências de pressões acima de 50 mca.

Data	Hora da ocorrência	Pressão (mca)
16/04/2019	05:30	50,40
17/04/2019	05:30	50,40
18/04/2019	05:30	50,40
19/04/2019	05:30	50,30
20/04/2019	05:30	50,40

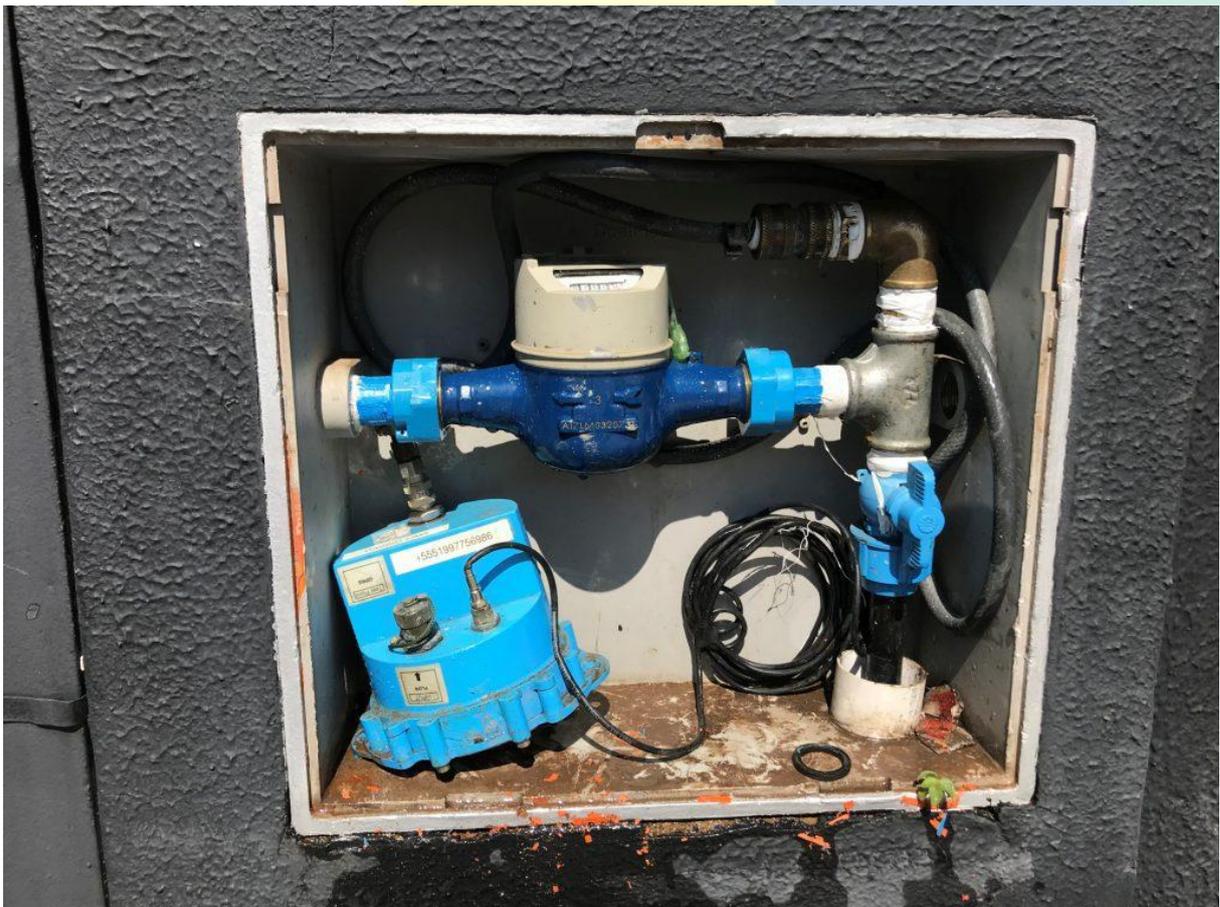
**Figura 1 – Foto do local da instalação do Datalogger modelo Multilog LX GPRS**

Foi instalado um Datalogger modelo Multilog LX GPRS com 1 canal de pressão analógico e 1 canal de vazão digital pulso seco, com o número de celular, 19-997756986 que resultou em nível de cobertura de 22 (CSQ) no teste realizado no dia da instalação, desta forma não foram previstos problemas de comunicação no envio dos dados e alarmes devido à boa cobertura.

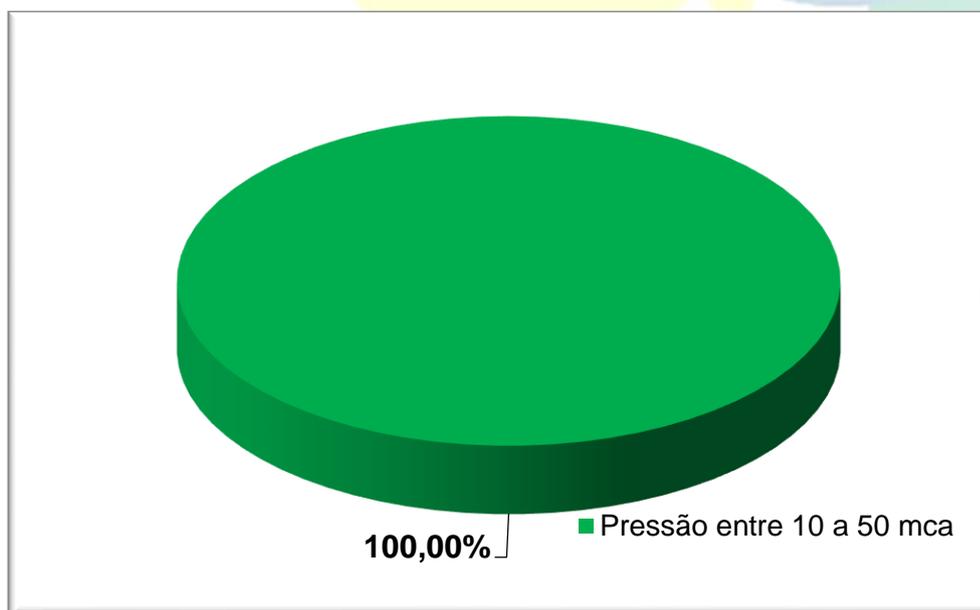
### 6.1. Representação gráfica das pressões monitoradas (horas)

Foram monitoradas 720:00:00 horas. As pressões registradas estão resumidas da seguinte forma:

Descrição	Horas	%
Pressão negativa	00:00:00	00,00
Pressão entre 0 a 10 mca	00:00:00	00,00
Pressão entre 10 a 50 mca	720:00:00	100,00
Pressão maior que 50 mca	00:00:00	00,00
Total de horas monitoradas	720:00:00	100,00

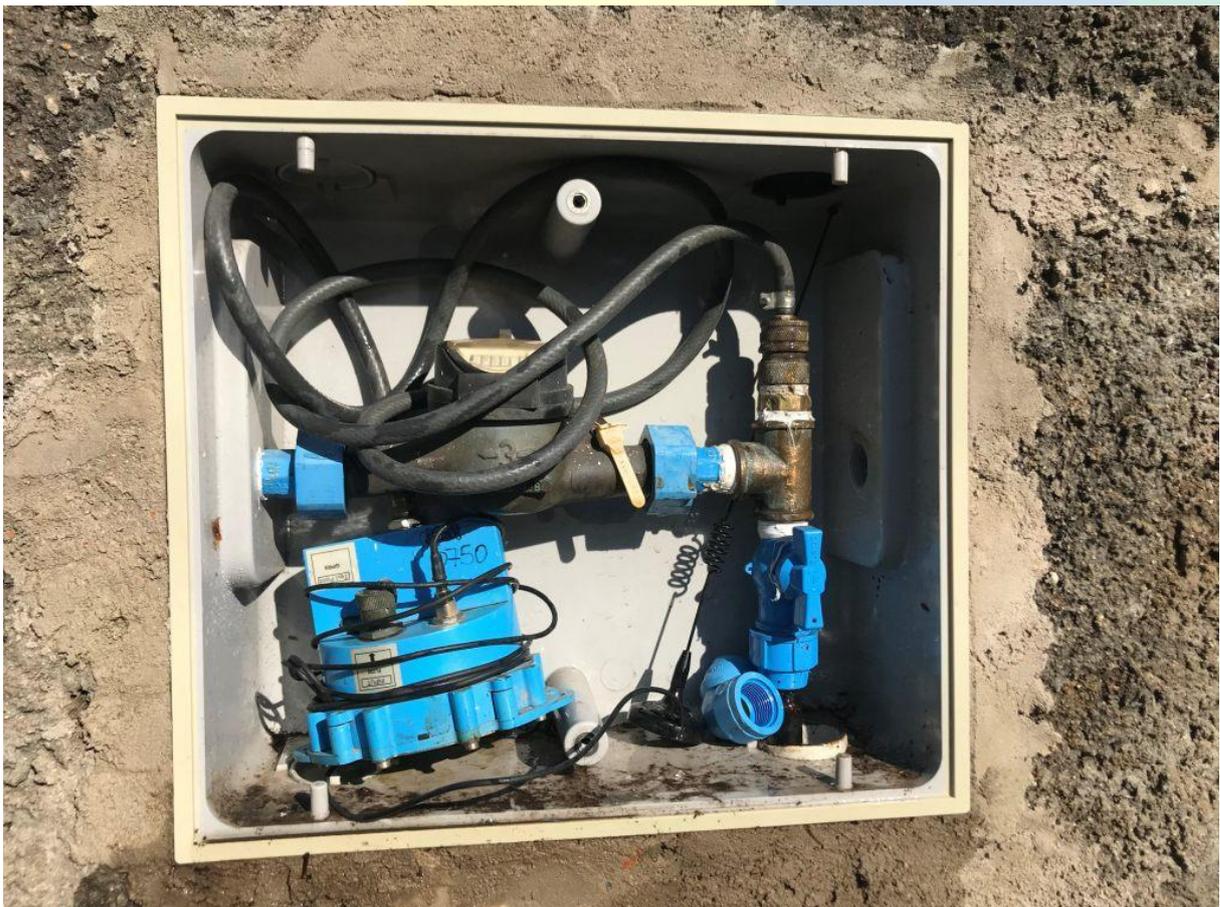
**Figura 1 – Foto do local da instalação do Datalogger modelo Multilog LX GPRS**

Foi instalado um Datalogger modelo Multilog LX GPRS com 1 canal de pressão analógico e 1 canal de vazão digital pulso seco, com o número de celular, 19-997810750 que resultou em nível de cobertura de 10 (CSQ) no teste realizado no dia da instalação, desta forma não foram previstos problemas de comunicação no envio dos dados e alarmes devido à boa cobertura.

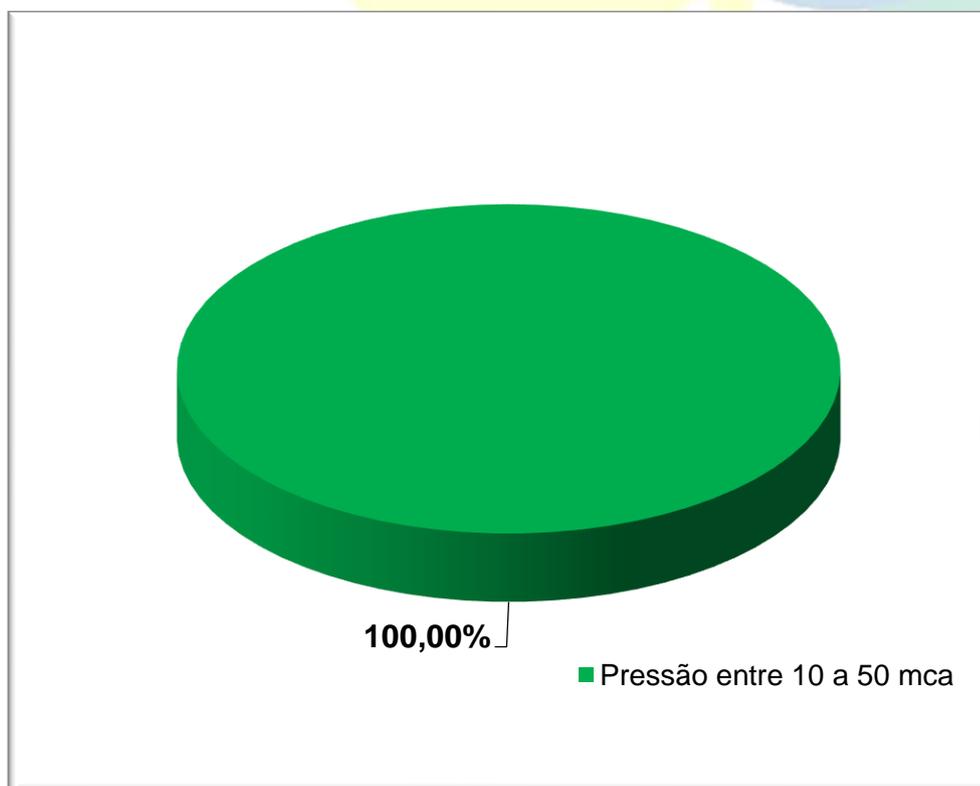
### 6.1. Representação gráfica das pressões monitoradas (horas)

Descrição	Horas	%
Pressão negativa	00:00:00	00,00
Pressão entre 0 a 10 mca	00:00:00	00,00
Pressão entre 10 a 50 mca	720:00:00	100,00
Pressão maior que 50 mca	00:00:00	00,00
Total de horas monitoradas	720:00:00	100,00

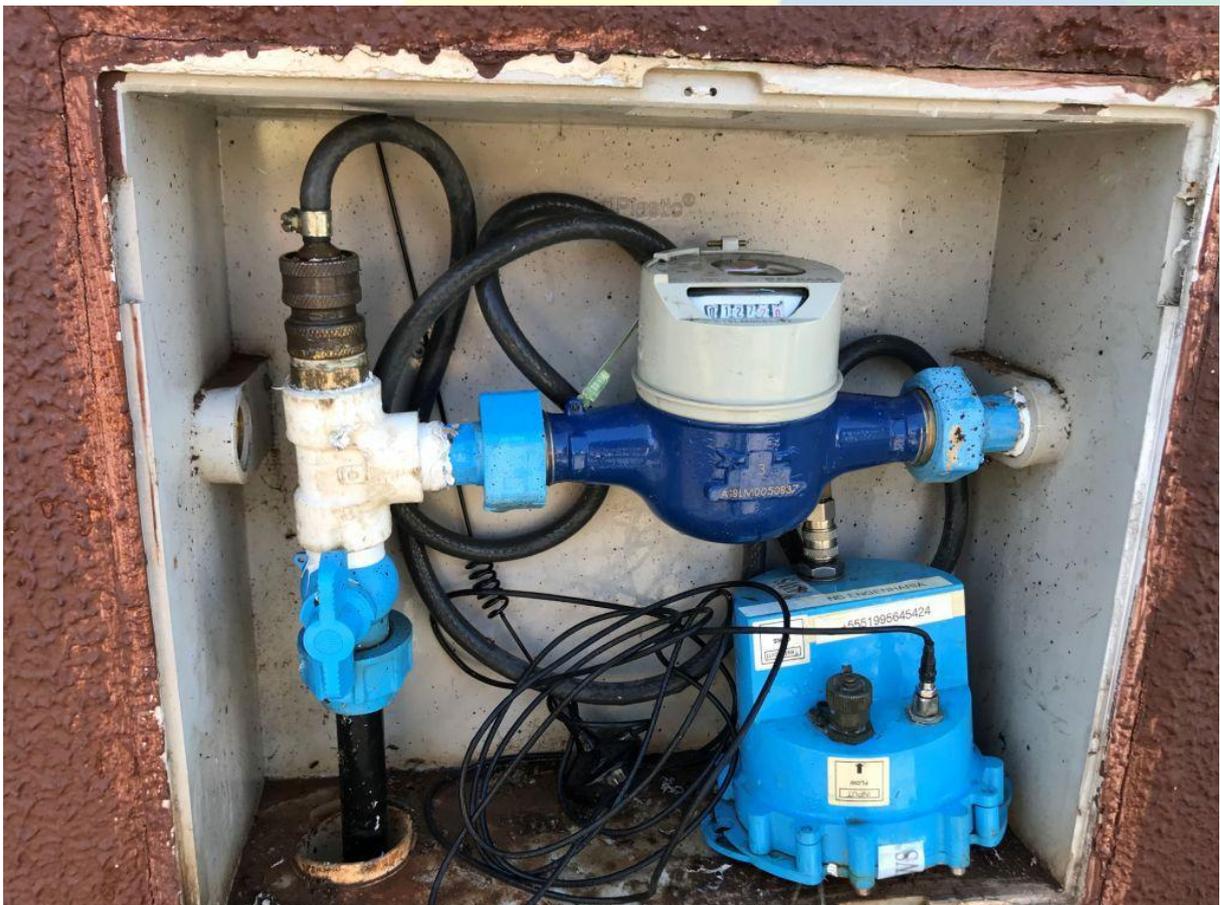
**Figura 1 – Foto do local da instalação do Datalogger modelo Multilog LX GPRS**

Foi instalado um Datalogger modelo Multilog LX GPRS com 1 canal de pressão analógico e 1 canal de vazão digital pulso seco, com o número de celular, 19-995645424 que resultou em nível de cobertura de 17 (CSQ) no teste realizado no dia da instalação, desta forma não foram previstos problemas de comunicação no envio dos dados e alarmes devido à boa cobertura.

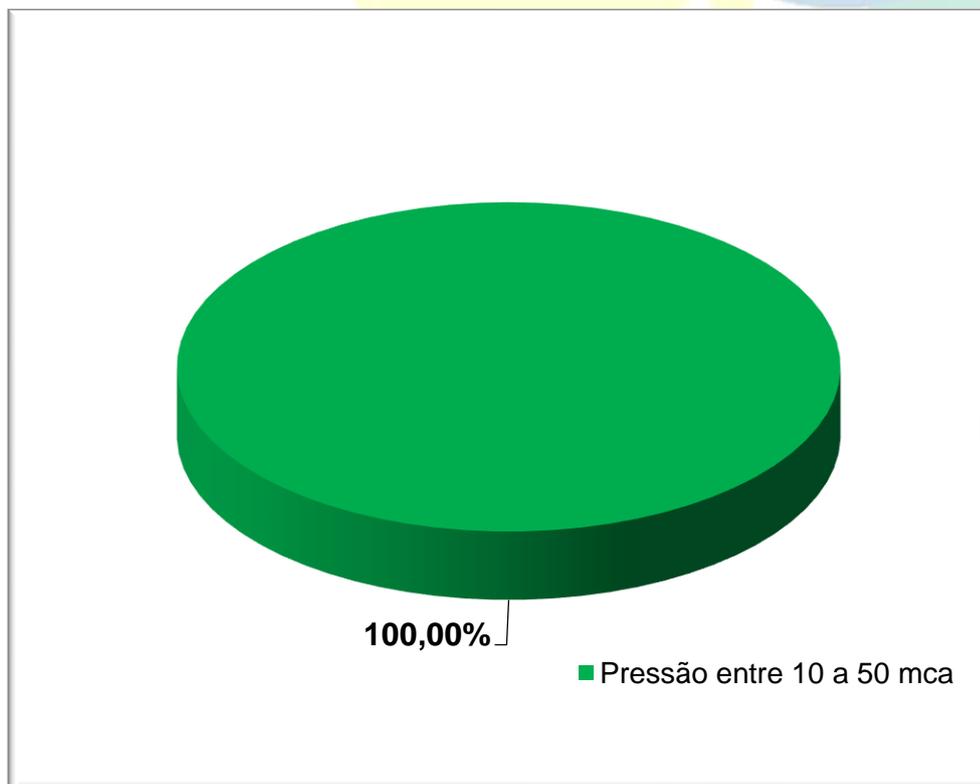
### 6.1.Representação gráfica das pressões monitoradas (horas)

Descrição	Horas	%
Pressão negativa	00:00:00	00,00
Pressão entre 0 a 10 mca	00:00:00	00,00
Pressão entre 10 a 50 mca	720:00:00	100,00
Pressão maior que 50 mca	00:00:00	00,00
Total de horas monitoradas	720:00:00	100,00

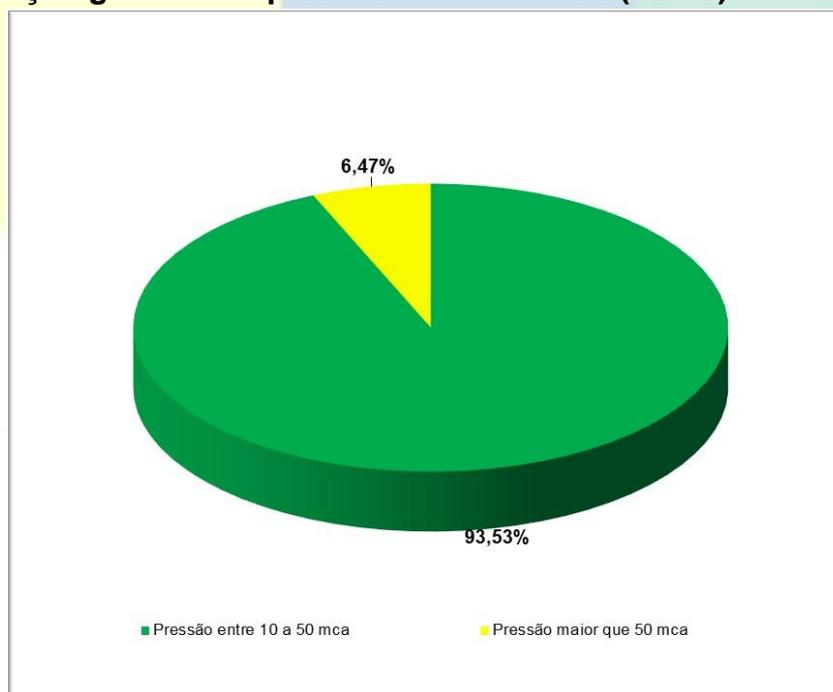
### 1.1 Representação gráfica das pressões monitoradas (horas)

Descrição	Horas	%
Pressão negativa	00:00:00	00,00
Pressão entre 0 a 10 mca	00:00:00	00,00
Pressão entre 10 a 50 mca	2.693:45:00	93,53
Pressão maior que 50 mca	186:15:00	06,47
Total	2.880:00:00	100,00
