RELATÓRIO DE MONITORAMENTO DE PRESSÃO EM REDE DE DISTRIBUIÇÃO DE ÁGUA

Município de Cerquillo - SP

Agosto de 2019

CAPITULO I – RUA JOÃO BATISTA TAVER, 484

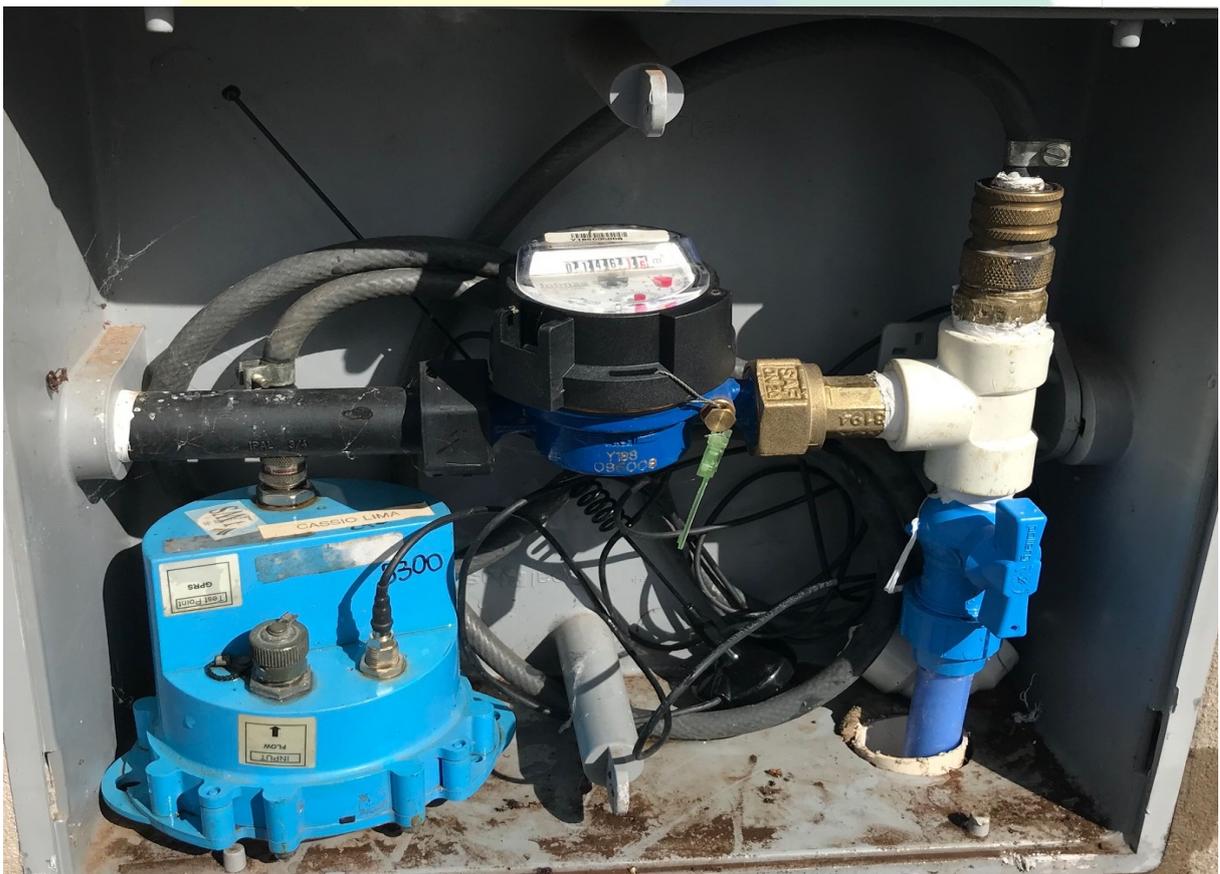
Figura 1 – Foto do local da instalação do Datalogger modelo Multilog LX GPRS

Foi instalado um Datalogger modelo Multilog LX GPRS com 1 canal de pressão analógico e 1 canal de vazão digital pulso seco, com o número de celular, 19-998045300 que resultou em nível de cobertura de 8 (CSQ) no teste realizado no dia da instalação, desta forma não foram previstos problemas de comunicação no envio dos dados e alarmes devido à boa cobertura.

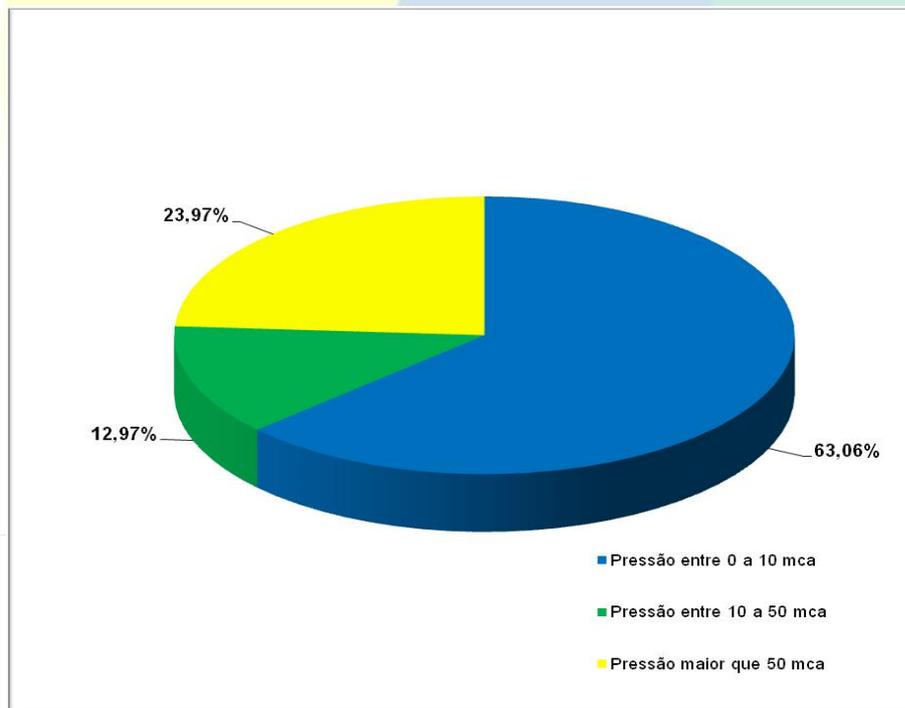
6.1. Representação gráfica das pressões monitoradas (horas)

Foram monitoradas 765:30 horas. As pressões registradas estão resumidas da seguinte forma:

| Descrição | Horas | % |
|---|---|---|
| Pressão entre 0 a 10 mca | 482:45:00 | 63,06 |
| Pressão entre 10 a 50 mca | 99:15:00 | 12,97 |
| Pressão maior que 50 mca | 183:30:00 | 23,97 |

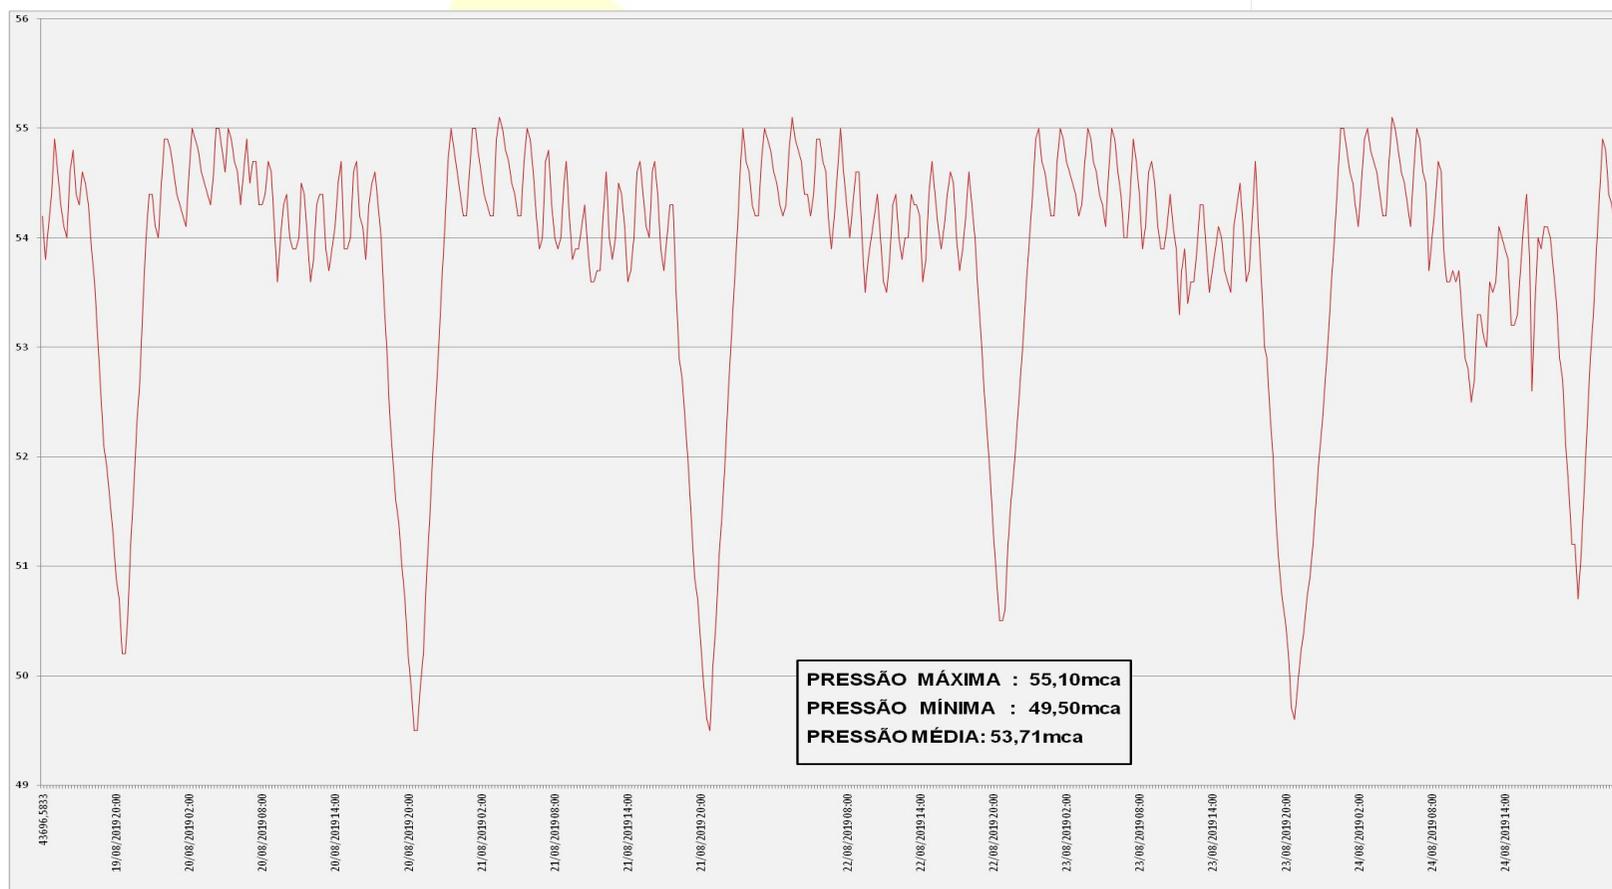
7.1. Gráfico de monitoramento no período de 19/08/2019 a 24/08/2019

No período compreendido entre os dias 19/08/2019 e o dia 27/08/2019, os registros de pressões sempre foram acima de 50 mca, após esta data houve uma variação brusca dos valores registrados e as pressões passaram a ser abaixo de 10 mca. Sugere-se que o operador do sistema efetue estudos para verificar o porquê desta variação e efetuar uma calibração para que as pressões na rede de distribuição atendam as normas estabelecidas pela ARES-PCJ.

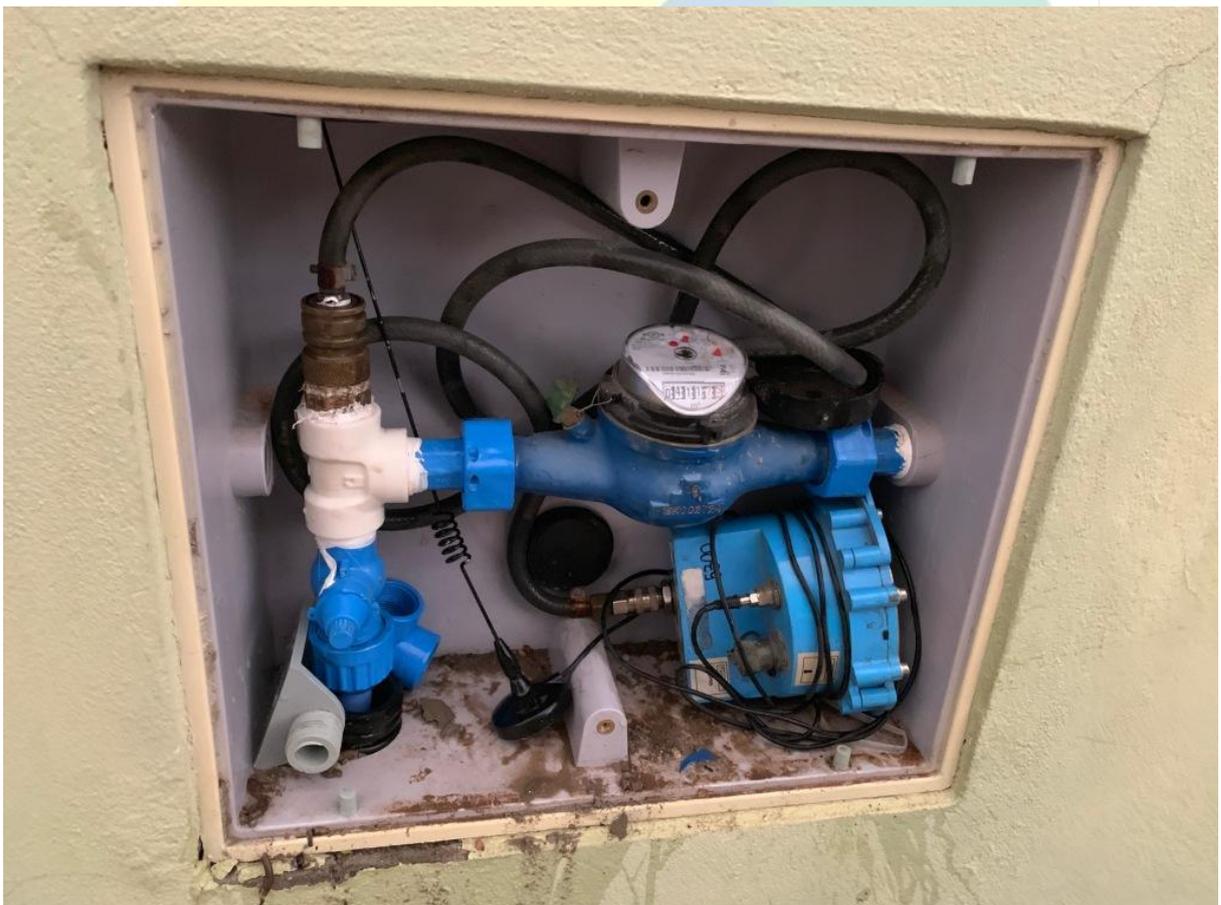
Figura 1 – Foto do local da instalação do Datalogger modelo Multilog LX GPRS

Foi instalado um Datalogger modelo Multilog LX GPRS com 1 canal de pressão analógico e 1 canal de vazão digital pulso seco, com o número de celular, 19-997810750 que resultou em nível de cobertura de 3 (CSQ) no teste realizado no dia da instalação, desta forma não foram previstos problemas de comunicação no envio dos dados e alarmes devido à boa cobertura.

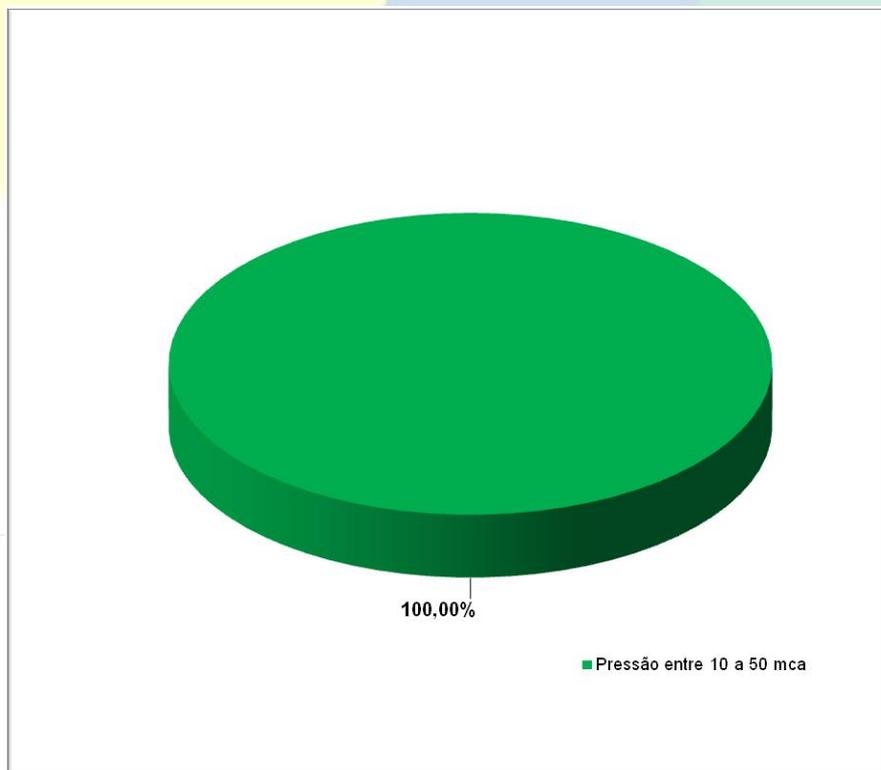
6.1. Representação gráfica das pressões monitoradas (horas)

Foram monitoradas 766:00 horas. As pressões registradas estão resumidas da seguinte forma:

| Descrição | Horas | % |
|---|---|---|
| Pressão entre 10 a 50 mca | 766:00:00 | 100,00 |

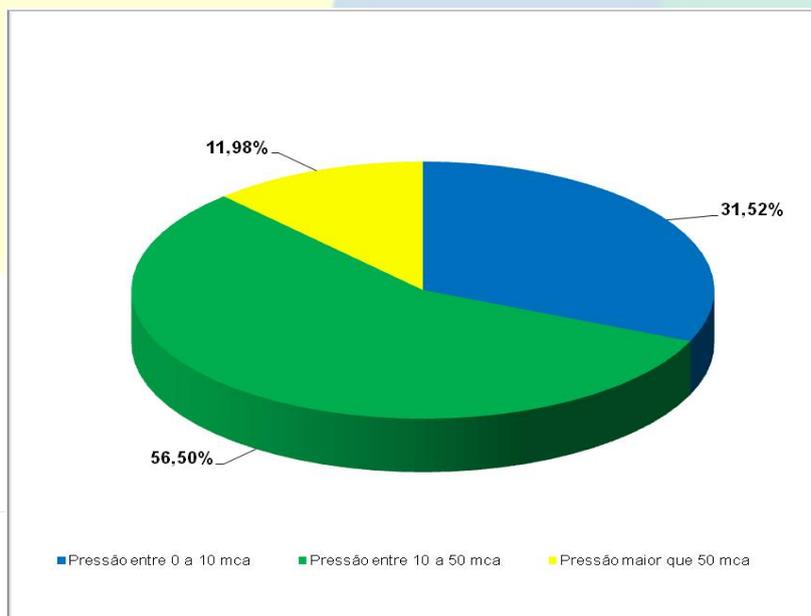
1.1 Representação gráfica das pressões monitoradas (horas)

Foram monitoradas 1.531:30 horas, sendo que as pressões máxima, mínima e média registradas foram, respectivamente, 55,30 mca, 0,20 mca e 31,78 mca.

| Descrição | Horas | % |
|---|---|---|
| Pressão entre 0 a 10 mca | 482:45:00 | 31,52 |
| Pressão entre 10 a 50 mca | 865:15:00 | 56,50 |
| Pressão maior que 50 mca | 183:30:00 | 11,98 |
