RELATÓRIO DE MONITORAMENTO DE PRESSÃO EM REDE DE DISTRIBUIÇÃO DE ÁGUA

Município de Cordeirópolis

Fevereiro de 2019

CAPÍTULO I – RUA CARLOS GOMES, 336

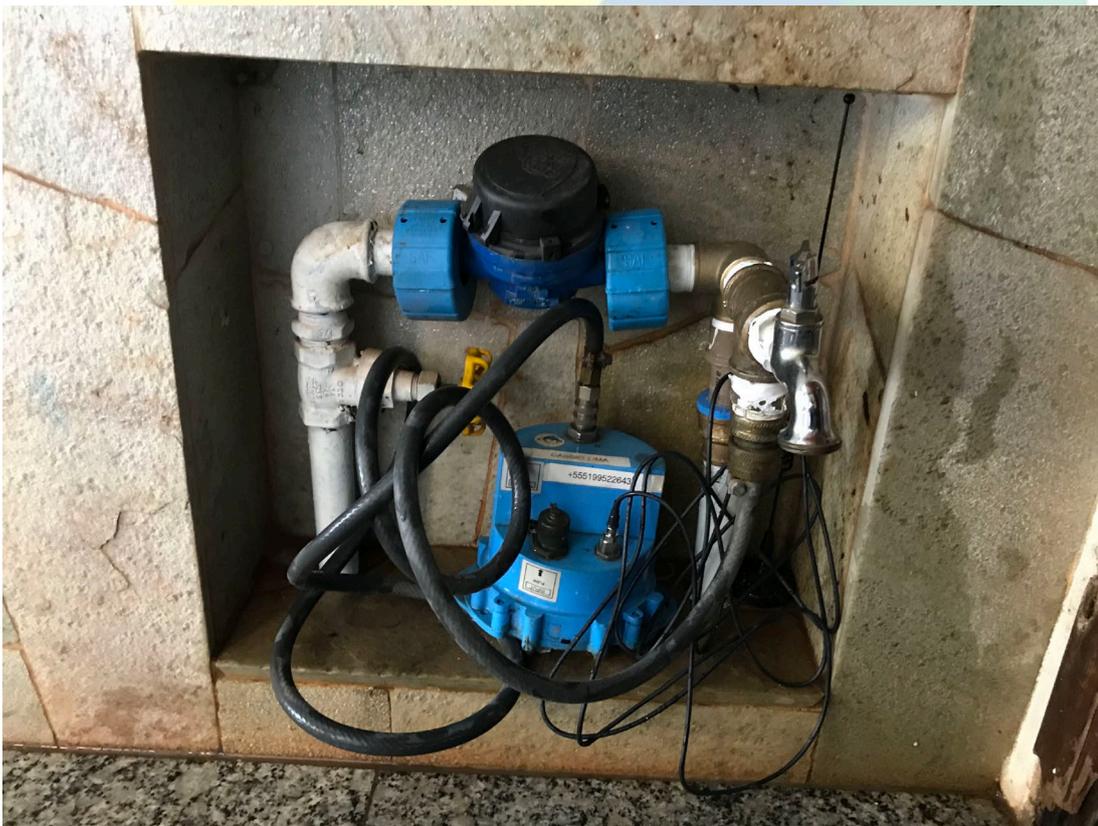
Figura 1 – Foto do local da instalação do Datalogger modelo Multilog LX GPRS

Foi instalado um Datalogger modelo Multilog LX GPRS com 1 canal de pressão analógico e 1 canal de vazão digital pulso seco, com o número de celular, 19-995226437 que resultou em nível de cobertura de 9 (CSQ) no teste realizado no dia da instalação, desta forma não foram previstos problemas de comunicação no envio dos dados e alarmes devido à boa cobertura.

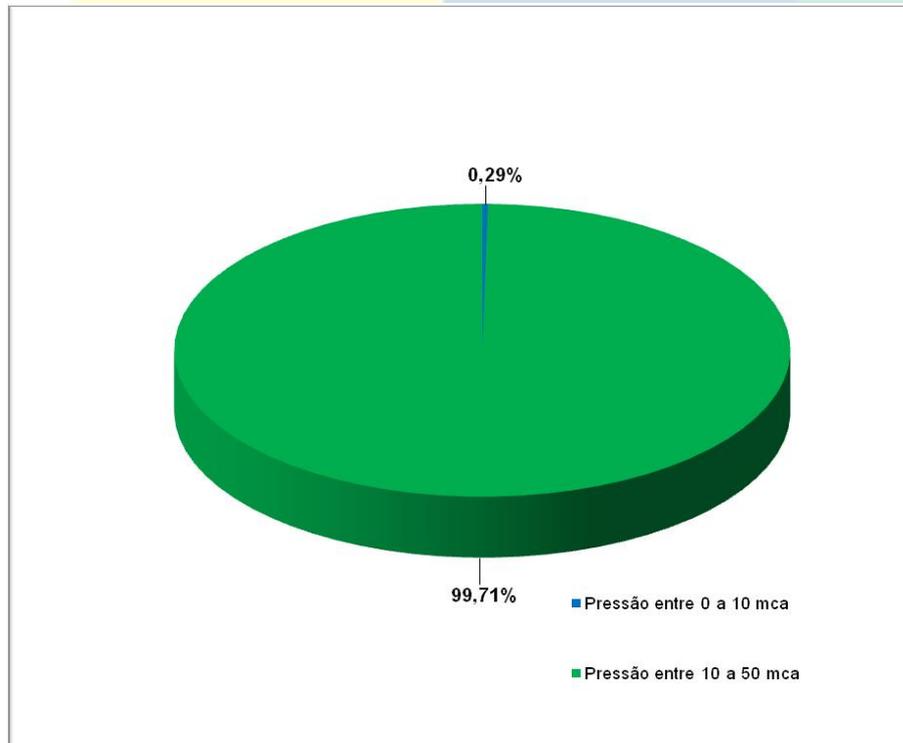
6.1.Representação gráfica das pressões monitoradas (horas)

Foram monitoradas 694:45:00 horas. As pressões registradas estão resumidas da seguinte forma:

Descrição	Horas	%
Pressão negativa	00:00:00	00,00
Pressão entre 0 a 10 mca	02:00:00	00,29
Pressão entre 10 a 50 mca	692:45:00	99,71
Pressão maior que 50 mca	00:00:00	00,00
Total de horas monitoradas	694:45:00	100,00

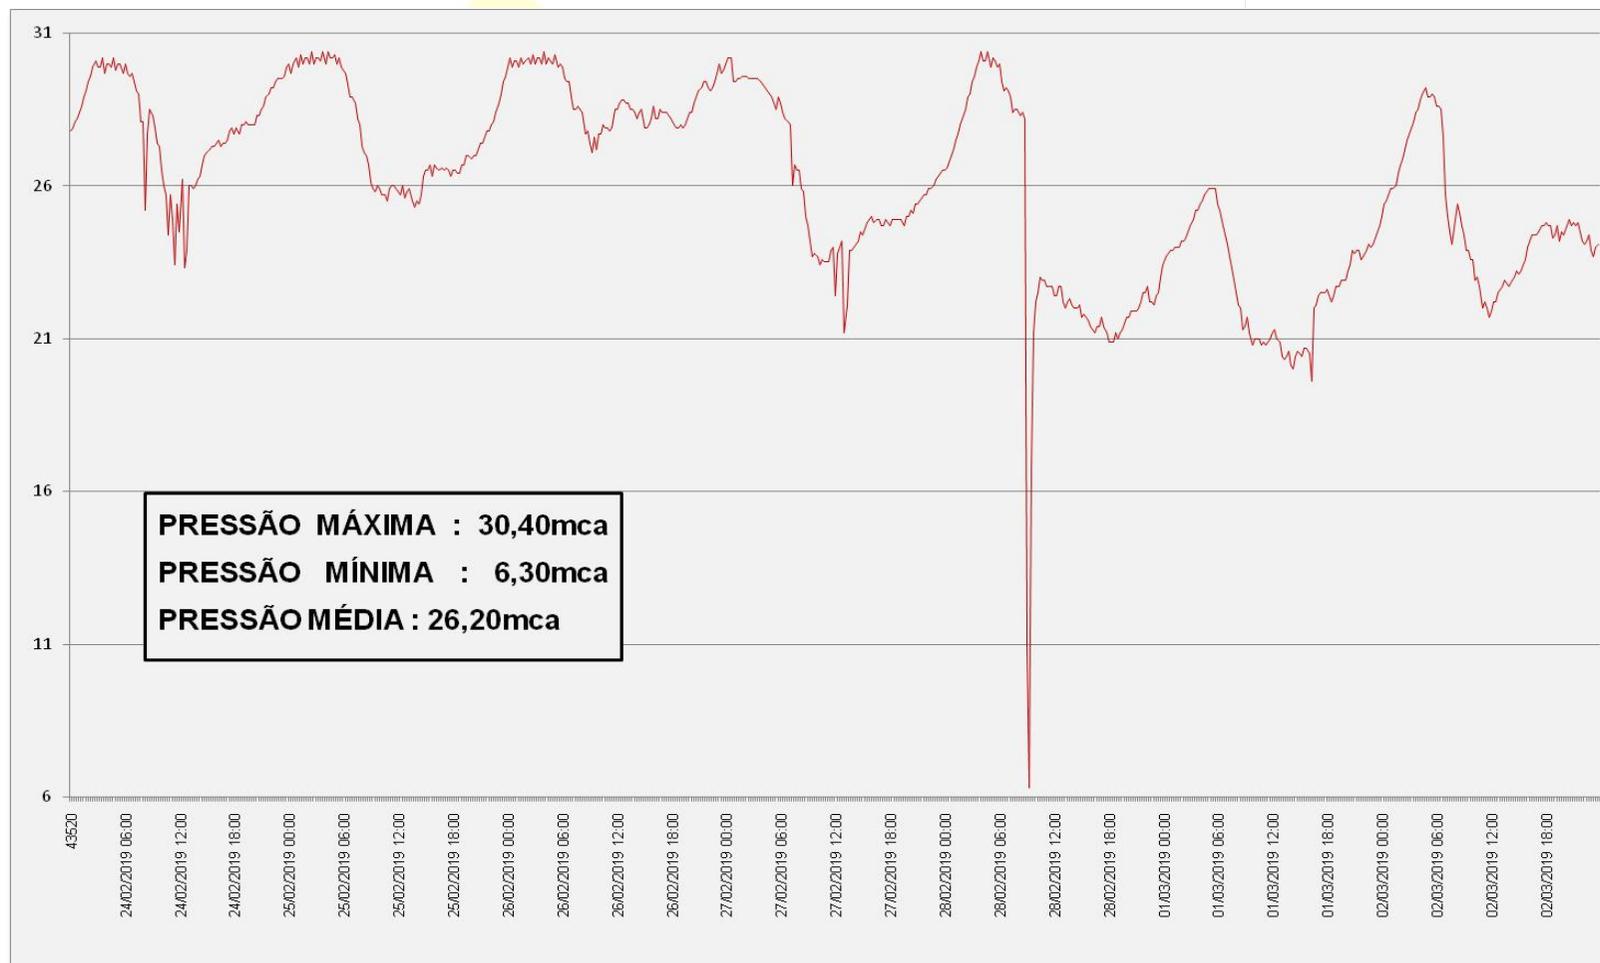
7.4. Gráfico de monitoramento no período de 24/02/2019 a 02/03/2019

Data	Hora da ocorrência	Pressão (mca)
28/02/2019	09:15	6,30
03/03/2019	15:45	6,40
03/03/2019	16:00	4,60
03/03/2019	16:15	3,20
03/03/2019	15:45	6,40

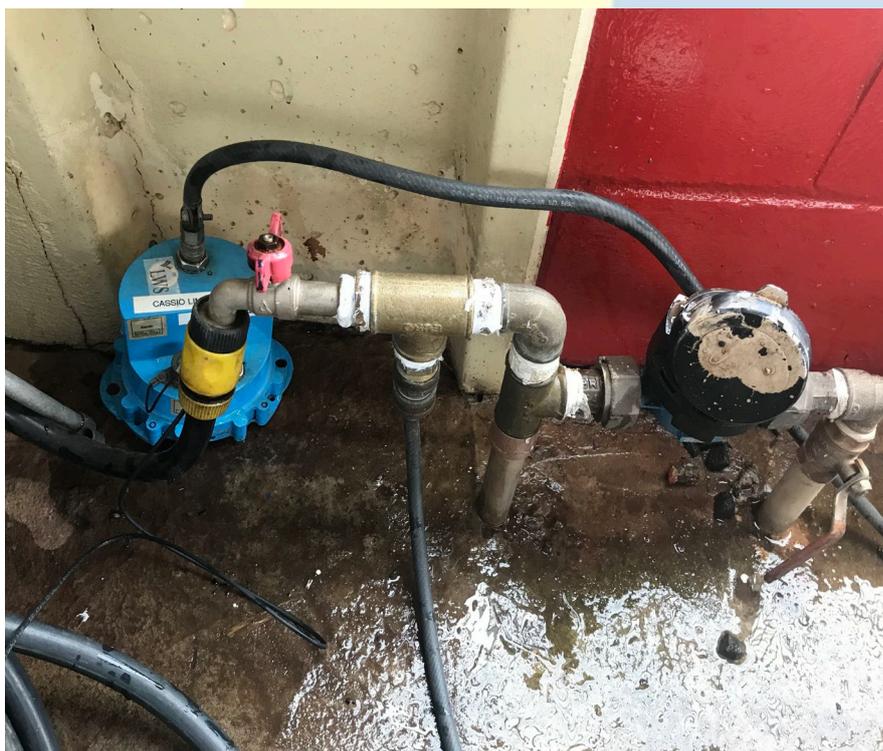
Figura 1 – Foto do local da instalação do Datalogger modelo Multilog LX GPRS

Foi instalado um Datalogger modelo Multilog LX GPRS com 1 canal de pressão analógico e 1 canal de vazão digital pulso seco, com o número de celular, 19-995289325 que resultou em nível de cobertura de 11 (CSQ) no teste realizado no dia da instalação, desta forma não foram previstos problemas de comunicação no envio dos dados e alarmes devido à boa cobertura.

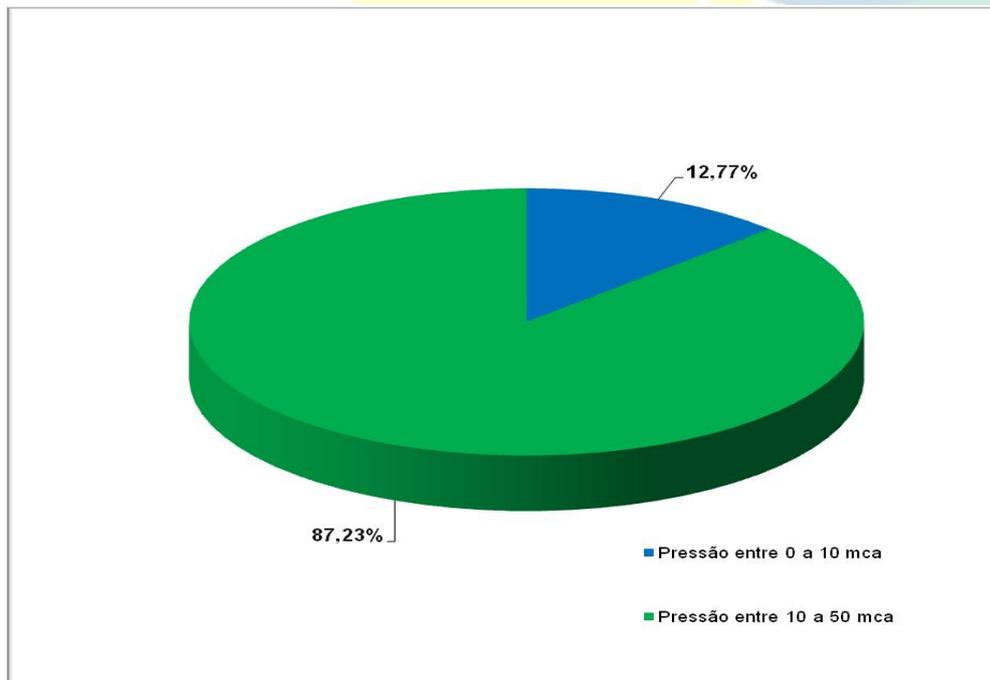
6.1. Representação gráfica das pressões monitoradas (horas)

Foram monitoradas 694:45:00 horas. As pressões registradas estão resumidas da seguinte forma:

Descrição	Horas	%
Pressão negativa	00:00:00	00,00
Pressão entre 0 a 10 mca	88:45:00	12,77
Pressão entre 10 a 50 mca	606:00:00	87,23
Pressão maior que 50 mca	00:00:00	00,00
Total de horas monitoradas	694:45:00	100,00

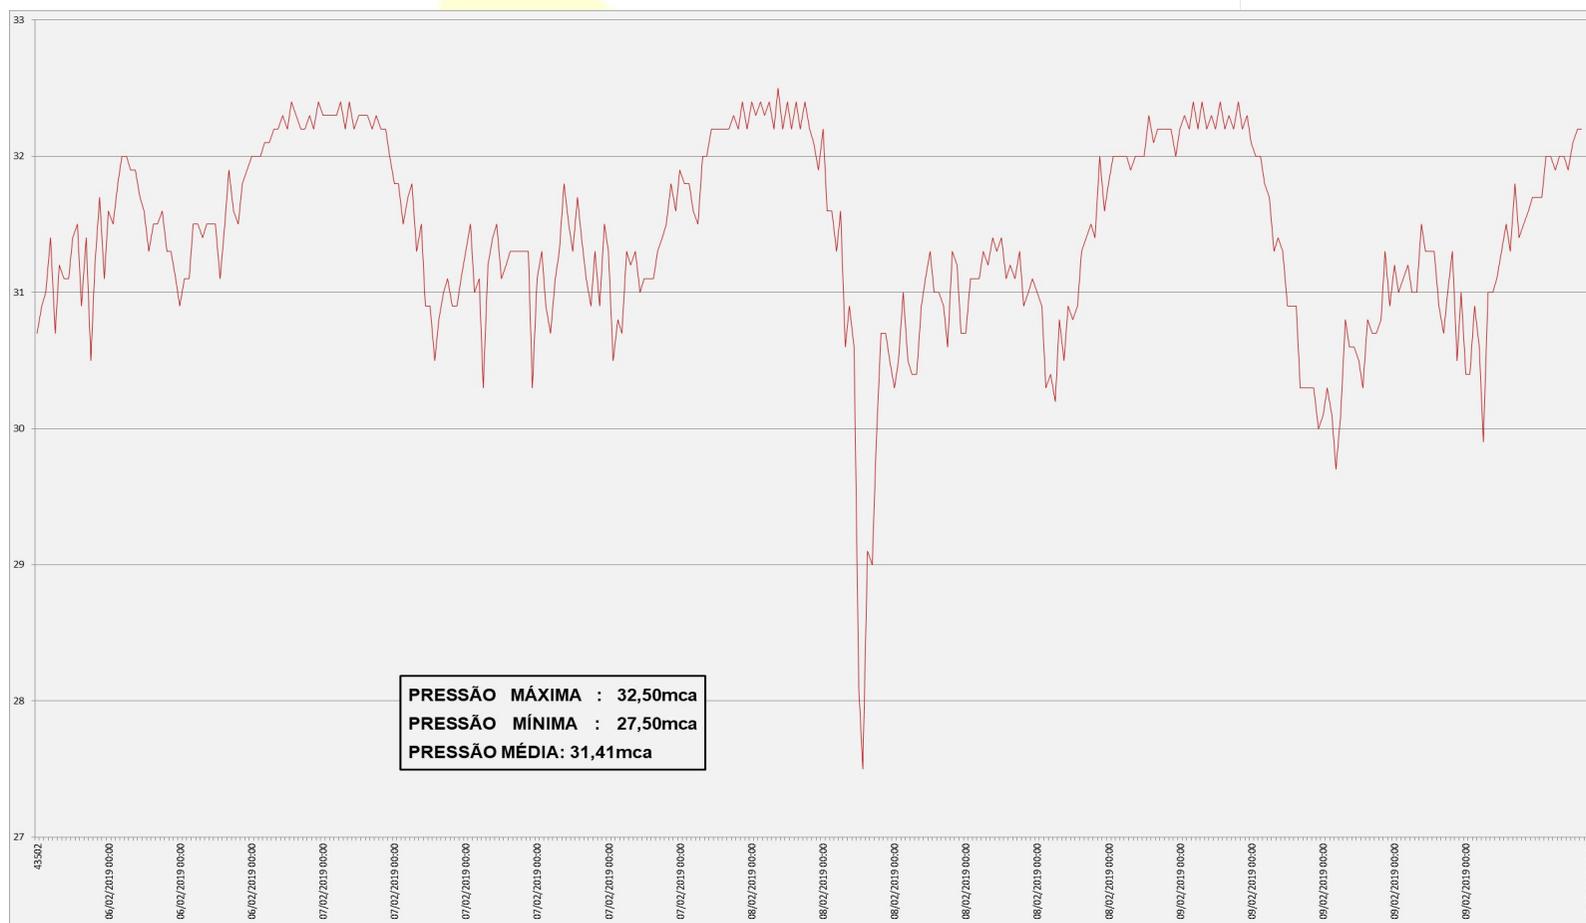
7.1. Gráfico de monitoramento no período de 06/02/2019 a 09/02/2019

Data	Hora da ocorrência	Pressão (mca)
09/02/2019	23:30	0,00
09/02/2019	23:45	0,00
02/03/2019	15:30	6,90
02/03/2019	15:45	7,60
02/03/2019	16:00	7,30

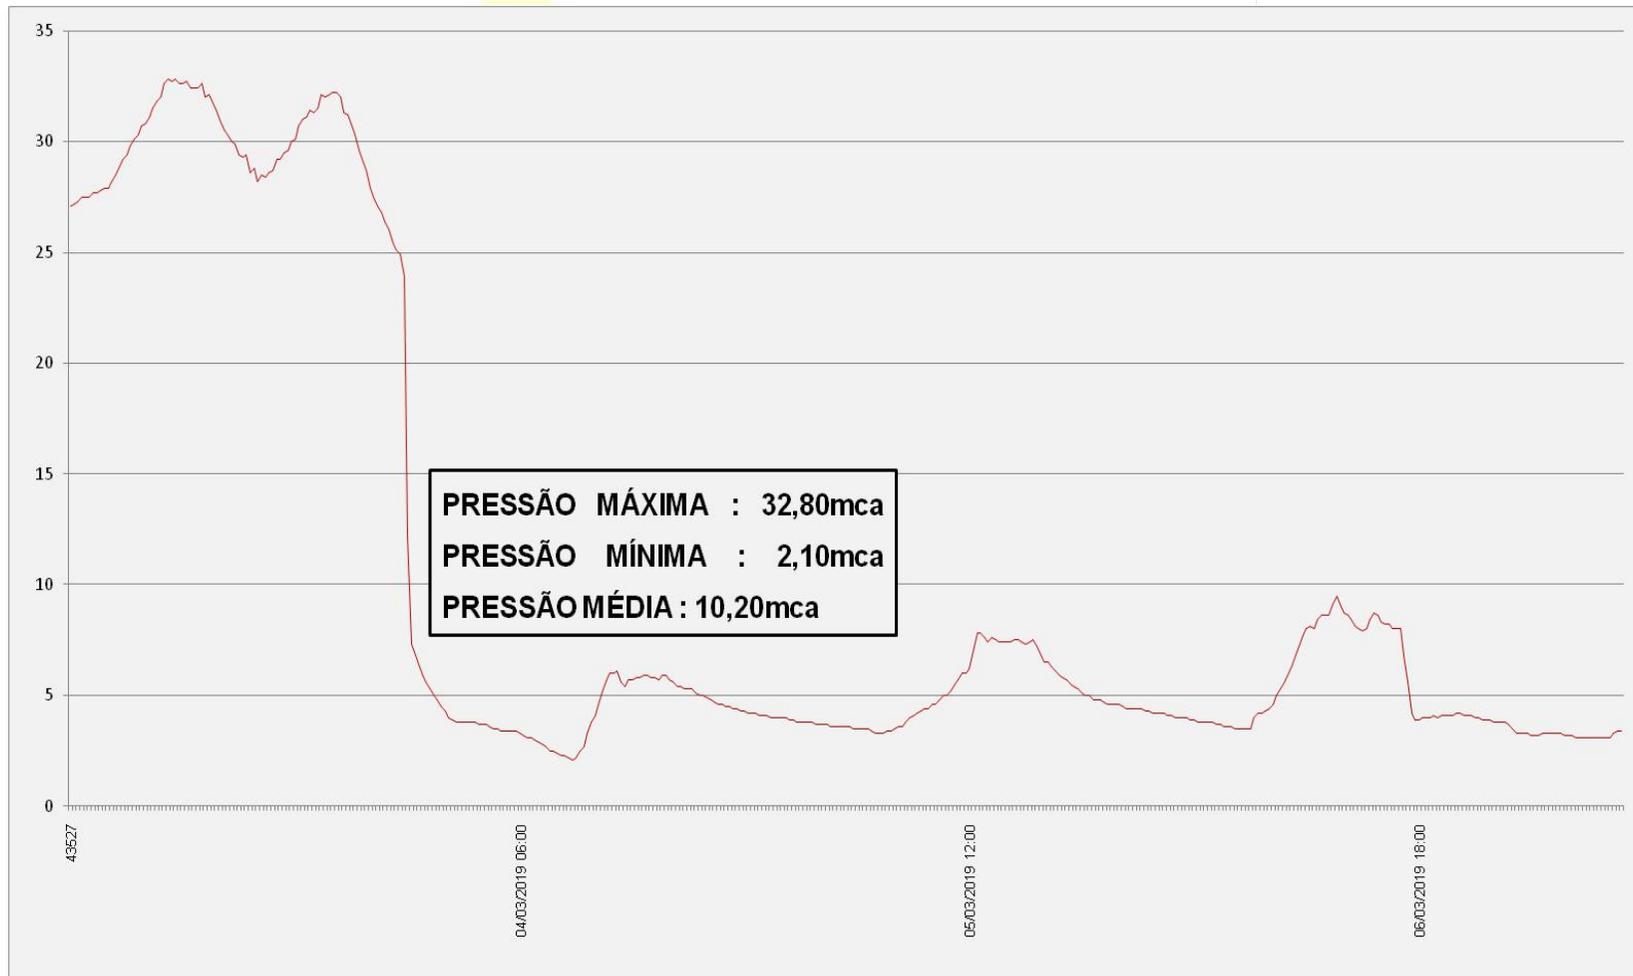
7.5. Gráfico de monitoramento no período de 03/03/2019 a 07/03/2019

Os registros de pressões abaixo de 10,00 mca ocorridos entre os dias 03 e 07 de março, foram em decorrência de manutenção corretiva no sistema elétrico, decorrente de descarga elétrica, na casa de bombas do reservatório que abastece a região monitorada.

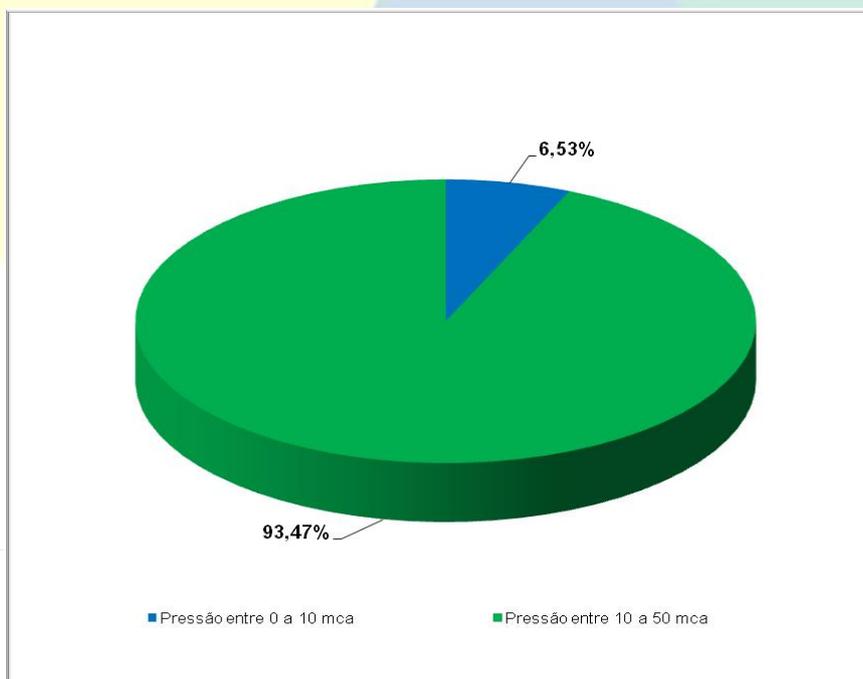
1.1 Representação gráfica das pressões monitoradas (horas)

Foram monitoradas horas 1.389:30:00 horas, sendo que as pressões máxima, mínima e média registradas foram, respectivamente, 32,80 mca, 2,1 mca e 32,65 mca.

Descrição	Horas	%
Pressão negativa	00:00:00	00,00
Pressão entre 0 a 10 mca	90:45:00	06,53
Pressão entre 10 a 50 mca	1.298:45:00	93,47
Pressão maior que 50 mca	00:00:00	00,00
Total	1.389:30:00	100,00
