# **RELATÓRIO DE MONITORAMENTO DE PRESSÃO EM REDE DE DISTRIBUIÇÃO DE ÁGUA**

**Município de Corumbataí- SP**

**Janeiro de 2019**

**CAPITULO I – AVENIDA 1, 36**

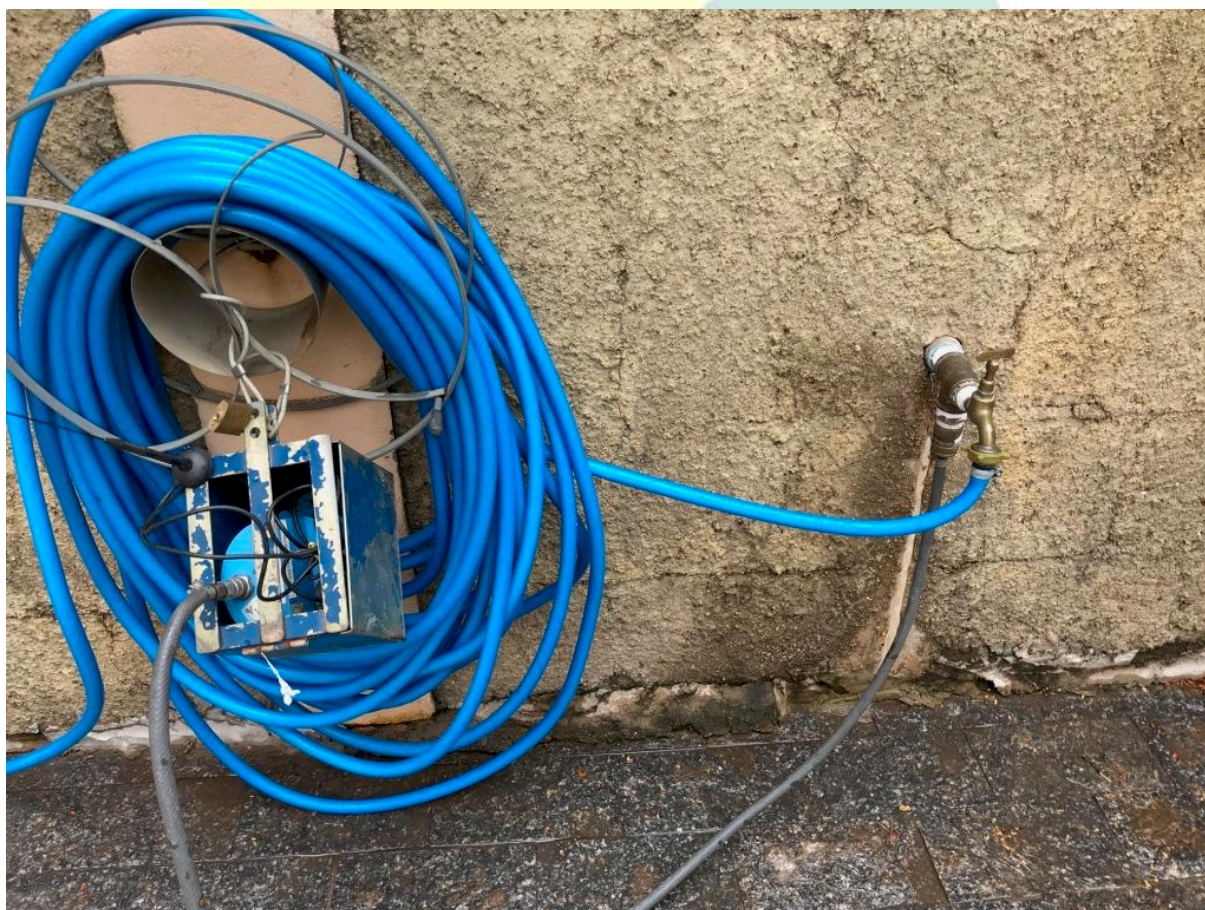
**Figura 1 – Foto do local da instalação do Datalogger modelo Multilog LX GPRS**

Foi instalado um Datalogger modelo Multilog LX GPRS com 1 canal de pressão analógico e 1 canal de vazão digital pulso seco, com o número de celular, 19- 998436750 que resultou em nível de cobertura de 21 (CSQ) no teste realizado no dia da instalação, desta forma não foram previstos problemas de comunicação no envio dos dados e alarmes devido à boa cobertura.

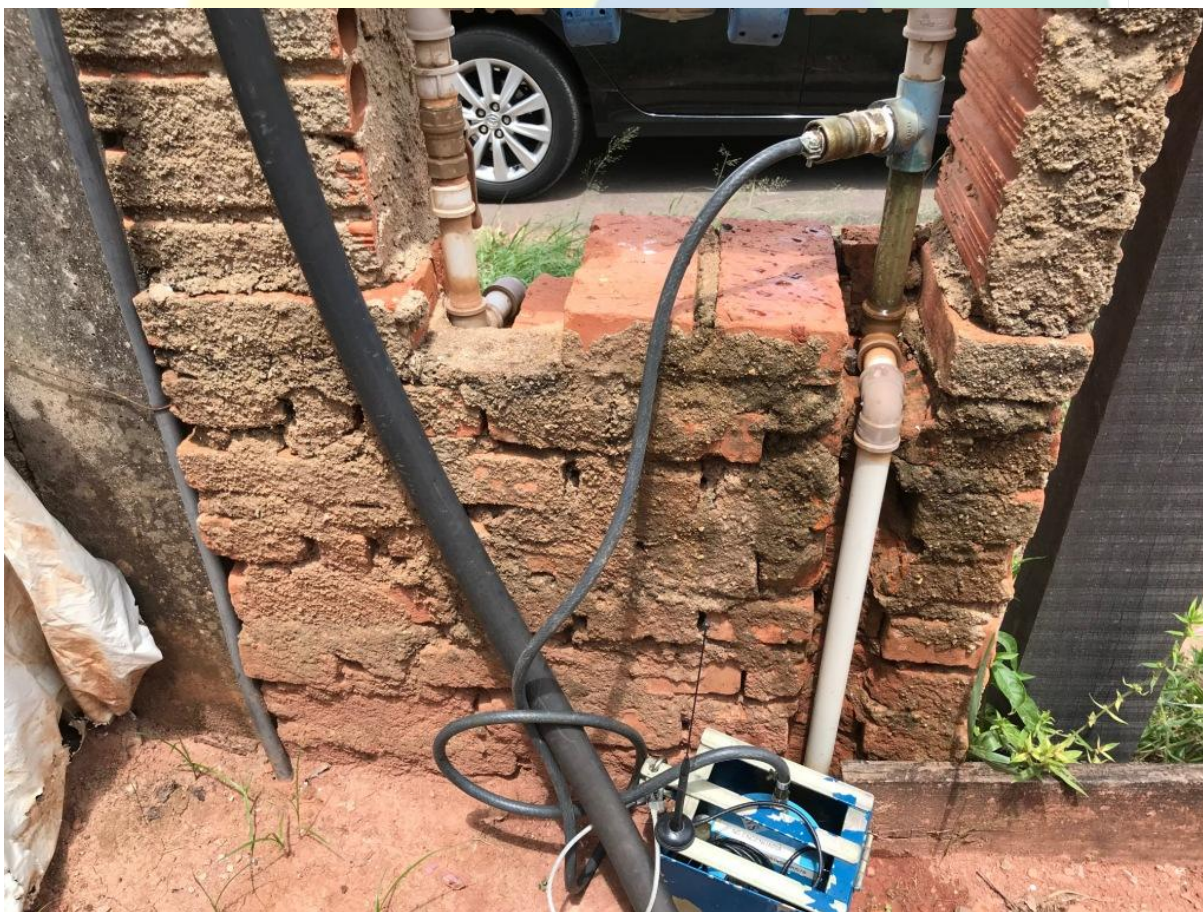
**Figura 1 – Foto do local da instalação do Datalogger modelo Multilog LX GPRS**

Foi instalado um Datalogger modelo Multilog LX GPRS com 1 canal de pressão analógico e 1 canal de vazão digital pulso seco, com o número de celular, 19- 998430576 que resultou em nível de cobertura de 26 (CSQ) no teste realizado no dia da instalação, desta forma não foram previstos problemas de comunicação no envio dos dados e alarmes devido à boa cobertura.

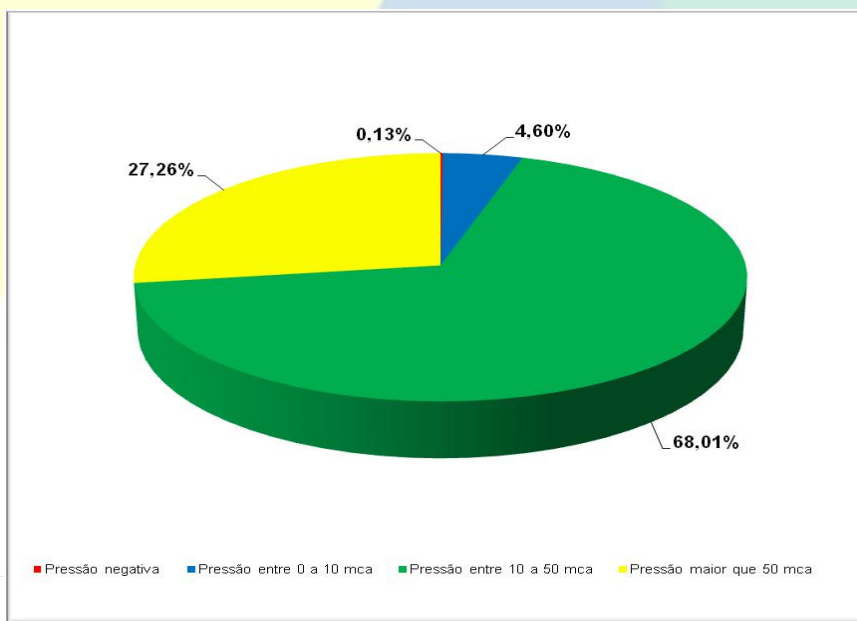
### 1.1 Representação gráfica das pressões monitoradas (horas)

Foram monitoradas 1.509:45:00 horas, sendo que as pressões máxima, mínima e média registradas foram, respectivamente, 62,10 mca, - 0,80 mca e 38,65 mca.
