RELATÓRIO DE MONITORAMENTO DE PRESSÃO EM REDE DE DISTRIBUIÇÃO DE ÁGUA

Município de Cosmópolis - SP

Junho de 2019

CAPÍTULO I – AVENIDA ESTER, 54 - A

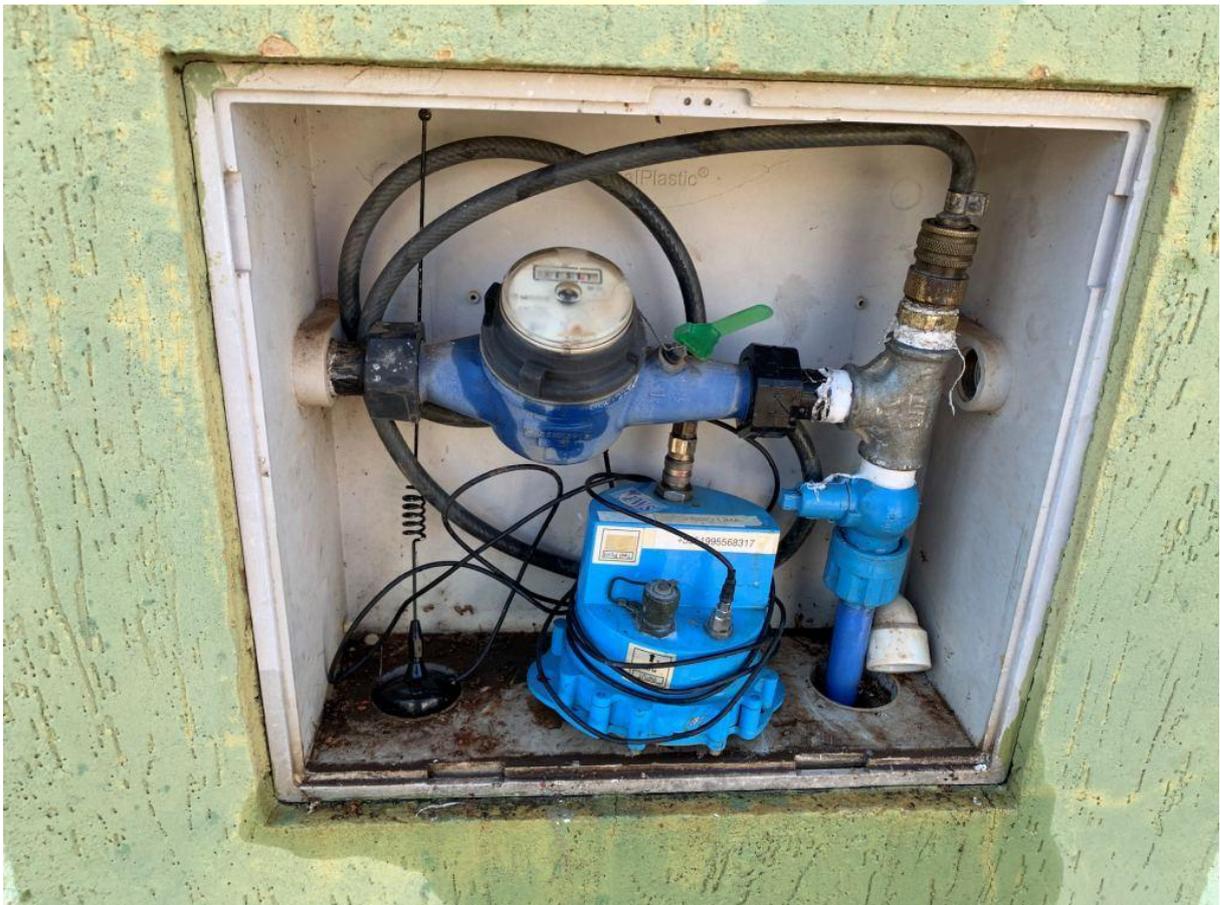
Figura 1 – Foto do local da instalação do Datalogger modelo Multilog LX GPRS

Foi instalado um Datalogger modelo Multilog LX GPRS com 1 canal de pressão analógico e 1 canal de vazão digital pulso seco, com o número de celular, 19-995568317 que resultou em nível de cobertura de 15 (CSQ) no teste realizado no dia da instalação, desta forma não foram previstos problemas de comunicação no envio dos dados e alarmes devido à boa cobertura.

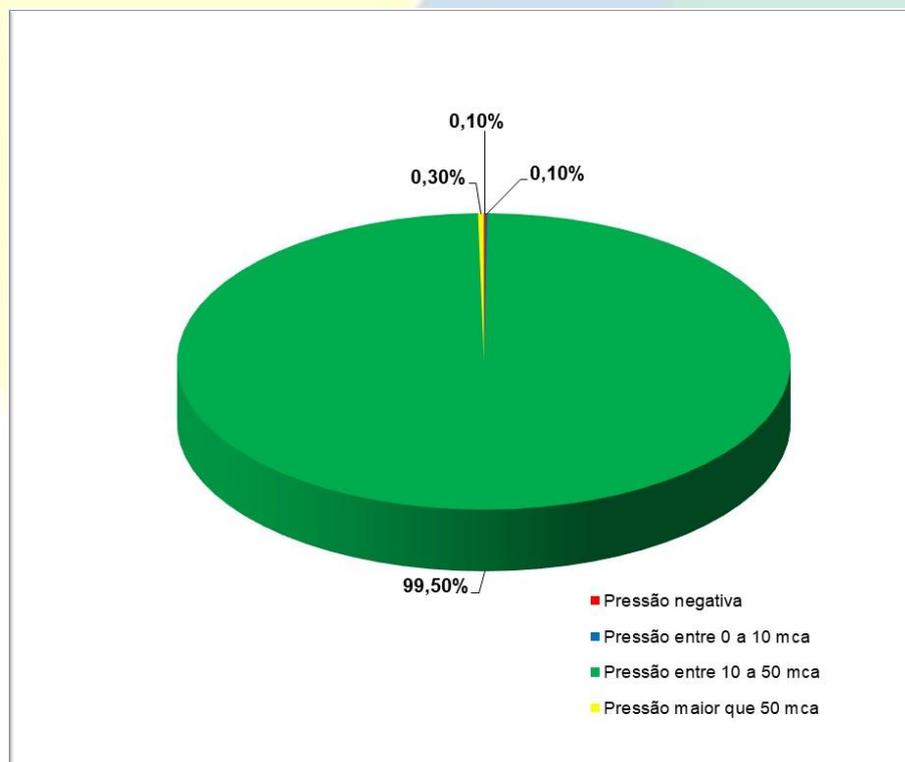
6.1. Representação gráfica das pressões monitoradas (horas)

Descrição	Horas	%
Pressão negativa	00:45:00	00,10
Pressão entre 0 a 10 mca	00:45:00	00,10
Pressão entre 10 a 50 mca	739:15:00	99,50
Pressão maior que 50 mca	02:15:00	00,30
Total de horas monitoradas	743:00:00	100,00

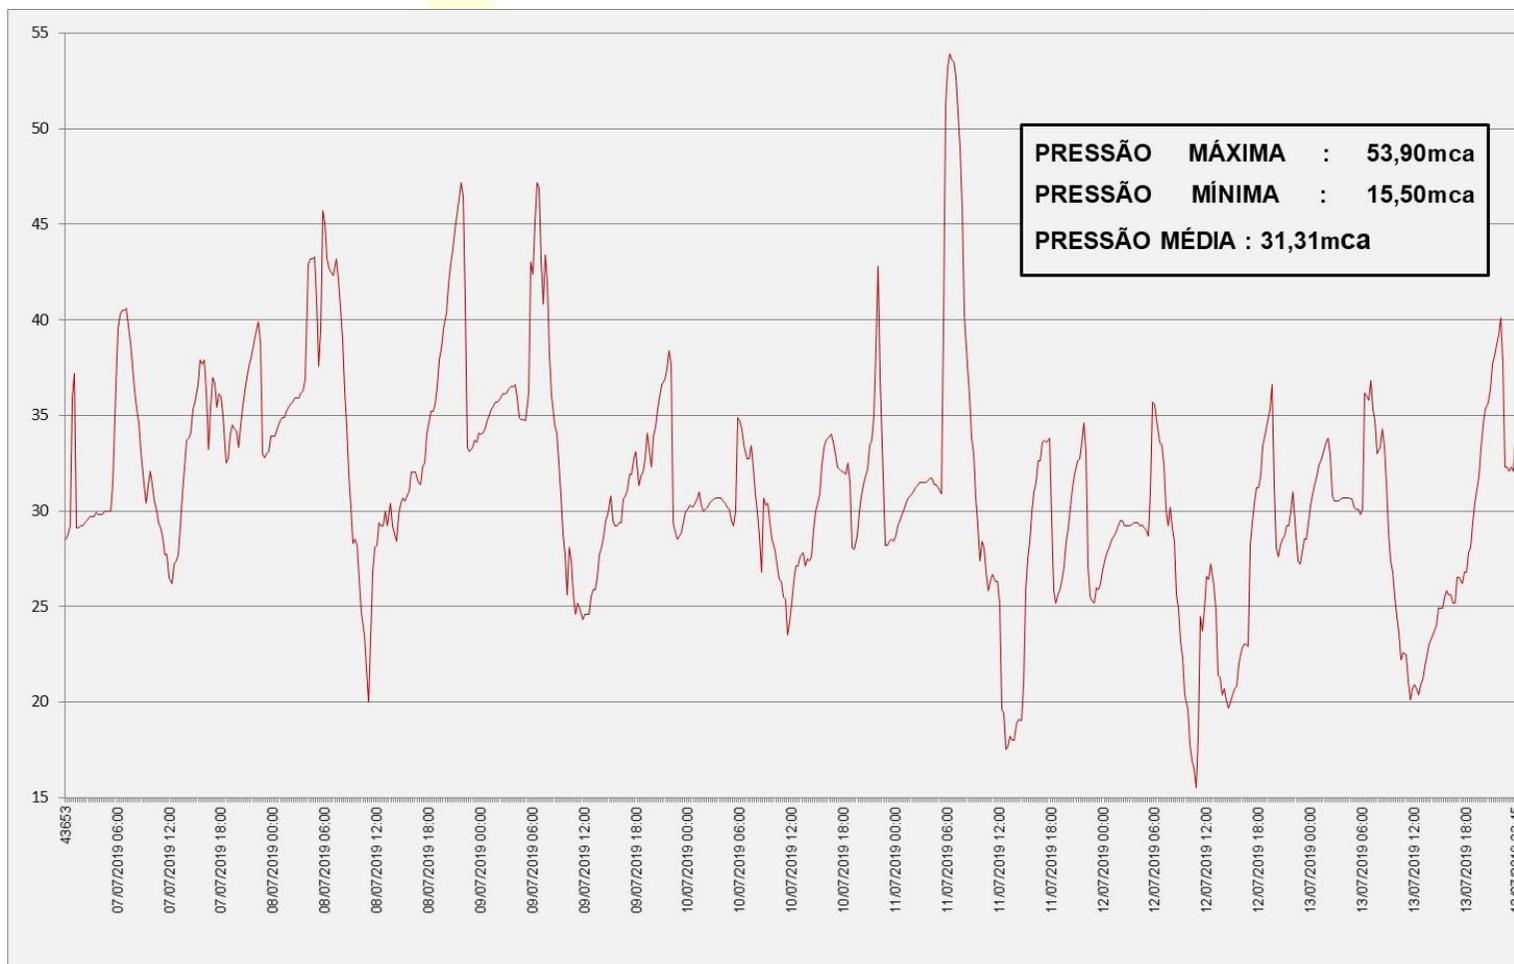
7.4. Gráfico de monitoramento no período de 07/07/2019 a 13/07/2019

Data	Hora da ocorrência	Pressão (mca)
16/06/2019	06:45	51,30
06/07/2019	07:00	53,10
11/07/2019	05:45	51,20
11/07/2019	06:00	53,20
11/07/2019	06:15	53,90
11/07/2019	06:30	53,60
11/07/2019	06:45	53,50
11/07/2019	07:00	52,70
11/07/2019	07:15	50,80

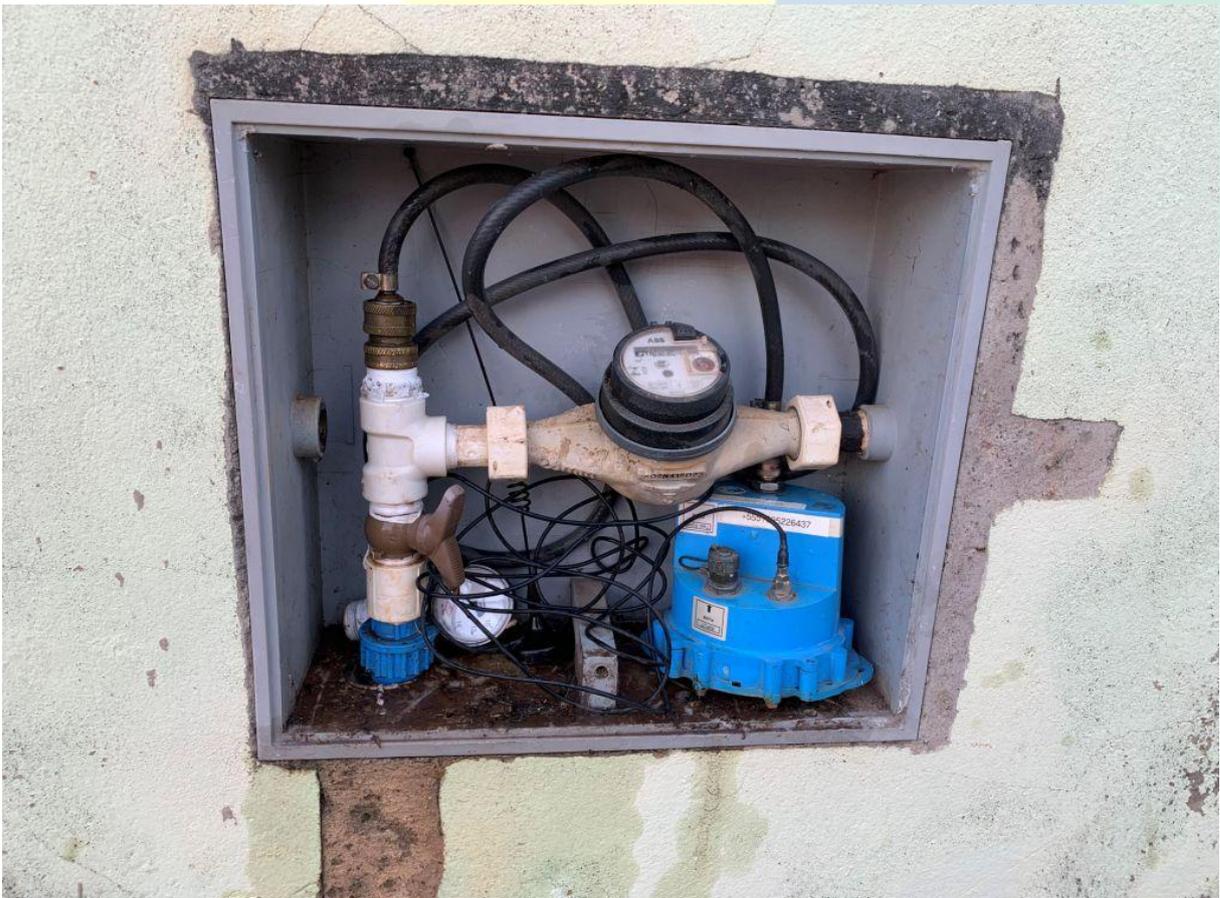
Figura 1 – Foto do local da instalação do Datalogger modelo Multilog LX GPRS

Foi instalado um Datalogger modelo Multilog LX GPRS com 1 canal de pressão analógico e 1 canal de vazão digital pulso seco, com o número de celular, 19-995226437 que resultou em nível de cobertura de 6 (CSQ) no teste realizado no dia da instalação, desta forma não foram previstos problemas de comunicação no envio dos dados e alarmes devido à boa cobertura.

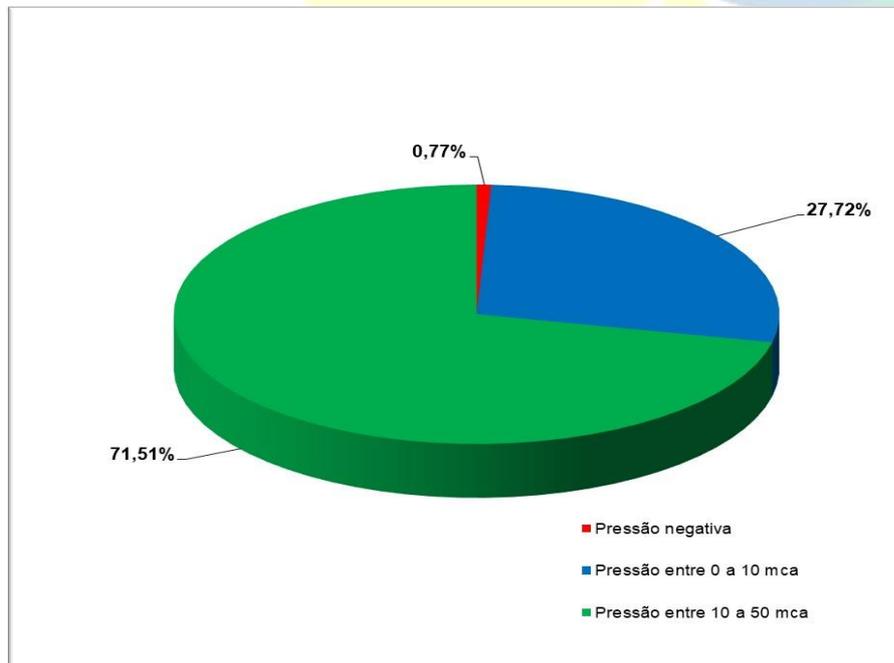
6.1.Representação gráfica das pressões monitoradas (horas)

Descrição	Horas	%
Pressão negativa	05:45:00	00,77
Pressão entre 0 a 10 mca	206:00:00	27,72
Pressão entre 10 a 50 mca	531:30:00	71,51
Pressão maior que 50 mca	00:00:00	00,00
Total de horas monitoradas	743:15:00	100,00

As pressões registradas no período de monitoramento apresentam um IPC - Índice de Conformidade de Pressão de 71,51 %, continuando em desconformidade com as normas estabelecidas pela ARES-PCJ.

Diariamente são registradas pressões abaixo de 10,00 mca e ocasionalmente pressões negativas, notadamente em horários de pico de consumo. Este comportamento é um forte indicativo de insuficiência de estoque de água no reservatório para atender a demanda de consumo. Sugere-se que o operador do sistema efetue estudos para ampliação da capacidade de reservação, interligação com outros sistemas ou ainda instalação de booster para manter o reservatório com a capacidade máxima.

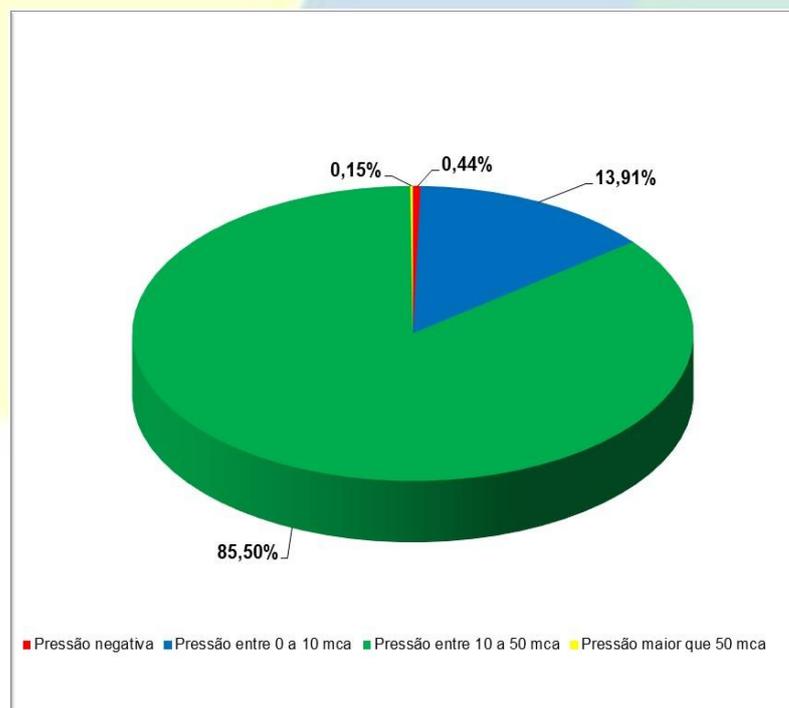
1.1 Representação gráfica das pressões monitoradas (horas)

Foram monitoradas 1.486:15:00 horas, sendo que as pressões máxima, mínima e média registradas foram, respectivamente, 53,90 mca, - 3,20 mca e 22,06 mca.

Descrição	Horas	%
Pressão negativa	06:30:00	00,44
Pressão entre 0 a 10 mca	206:45:00	13,91
Pressão entre 10 a 50 mca	1.270:45:00	85,50
Pressão maior que 50 mca	02:15:00	00,15
Total	1.486:15:00	100,00
