# **RELATÓRIO DE MONITORAMENTO DE PRESSÃO EM REDE DE DISTRIBUIÇÃO DE ÁGUA**

**Município de Dois Córregos**

**Janeiro de 2019**

## CAPITULO I – AVENIDA 1, 235

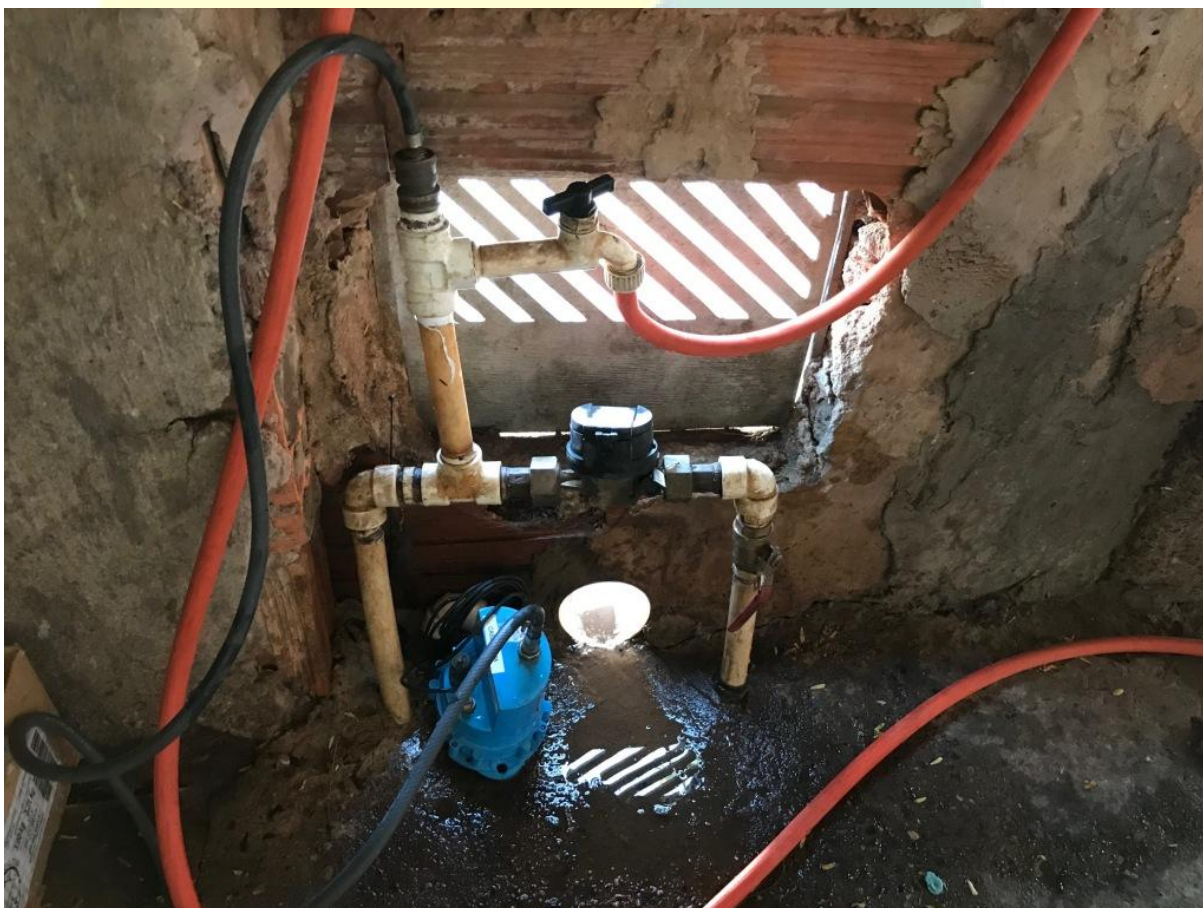
**Figura 1 – Foto do local da instalação do Datalogger modelo Multilog LX GPRS**

Foi instalado um Datalogger modelo Multilog LX GPRS com 1 canal de pressão analógico e 1 canal de vazão digital pulso seco, com o número de celular, 19- 995289325 que resultou em nível de cobertura de 10(CSQ) no teste realizado no dia da instalação, desta forma não foram previstos problemas de comunicação no envio dos dados e alarmes devido à boa cobertura.

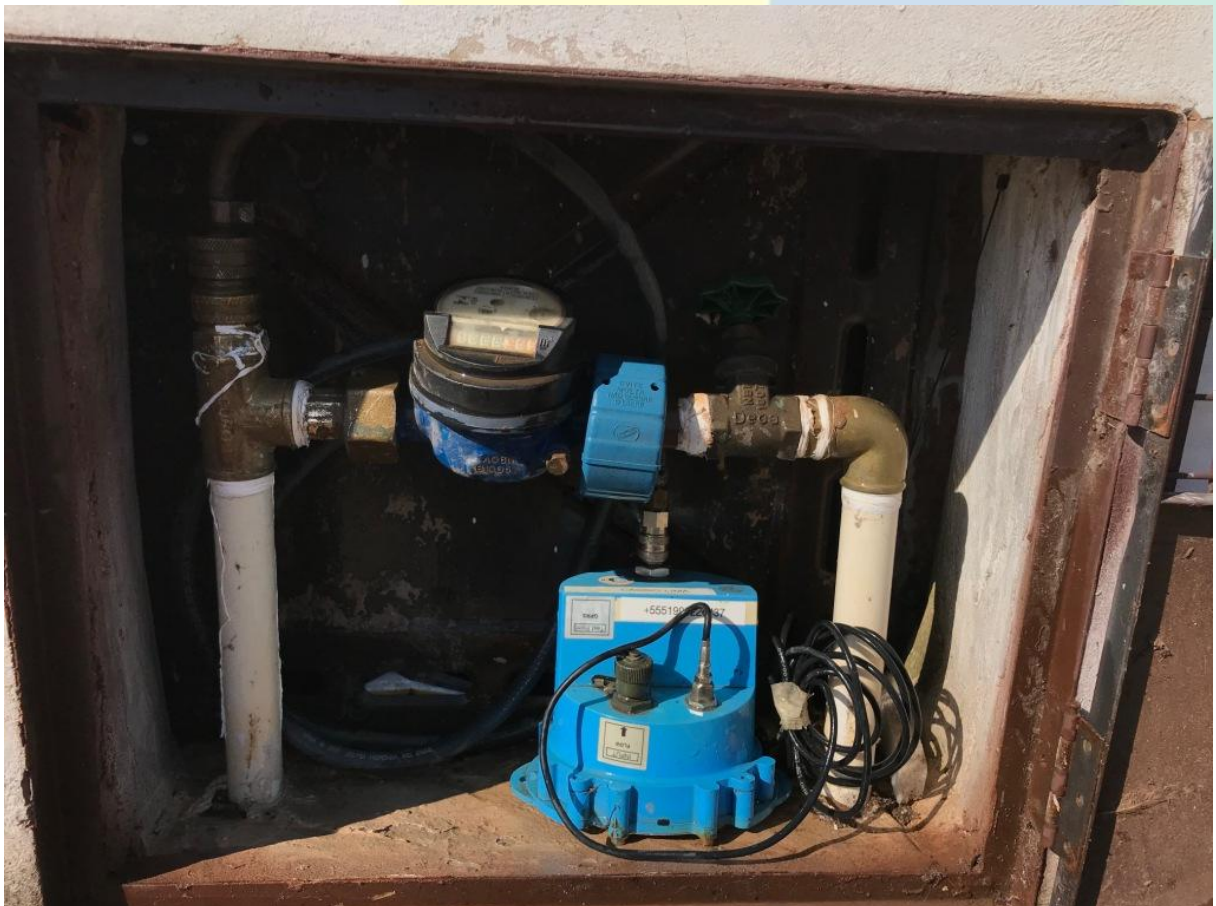
**Figura 1 – Foto do local da instalação do Datalogger modelo Multilog LX GPRS**

Foi instalado um Datalogger modelo Multilog LX GPRS com 1 canal de pressão analógico e 1 canal de vazão digital pulso seco, com o número de celular, 19- 995226437 que resultou em nível de cobertura de 19(CSQ) no teste realizado no dia da instalação, desta forma não foram previstos problemas de comunicação no envio dos dados e alarmes devido à boa cobertura.
