# **RELATÓRIO DE MONITORAMENTO DE PRESSÃO EM REDE DE DISTRIBUIÇÃO DE ÁGUA**

**Município de Iracemápolis**

**Fevereiro de 2019**

## **CAPÍTULO I – RUA AURÉLIO DONATI, 550**

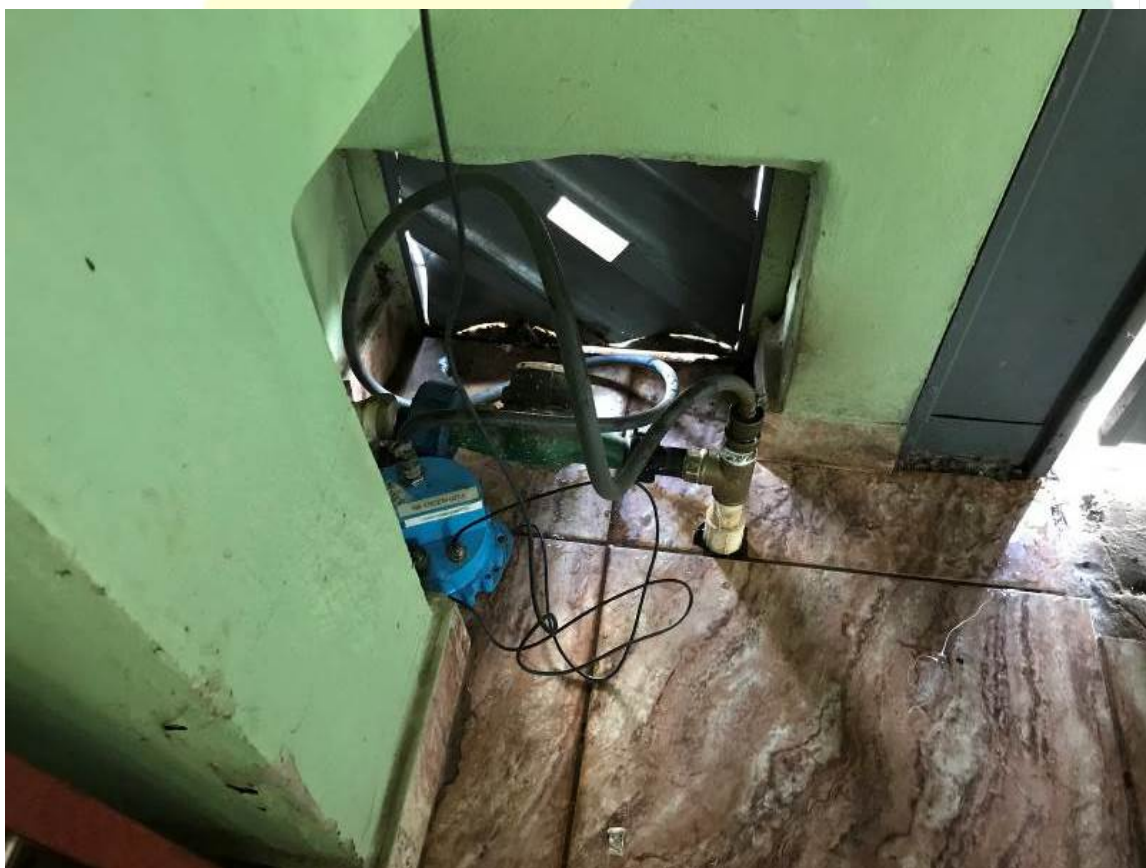
**Figura 1 – Foto do local da instalação do Datalogger modelo Multilog LX GPRS**

Foi instalado um Datalogger modelo Multilog LX GPRS com 1 canal de pressão analógico e 1 canal de vazão digital pulso seco, com o número de celular, 19-998436750 que resultou em nível de cobertura de 18 (CSQ) no teste realizado no dia da instalação, desta forma não foram previstos problemas de comunicação no envio dos dados e alarmes devido à boa cobertura.

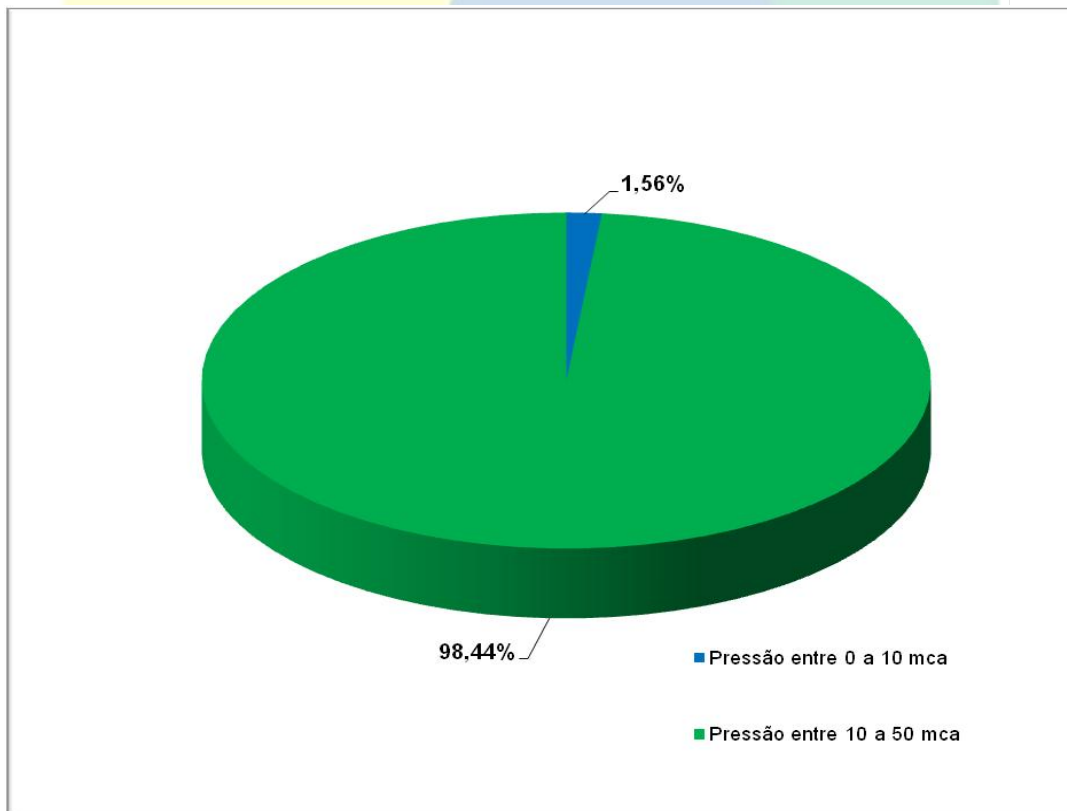
### 6.1.Representação gráfica das pressões monitoradas (horas)

Foram monitoradas 739:15:00 horas. As pressões registradas estão resumidas da seguinte forma:

| Descrição | Horas | % |
|---|---|---|
| Pressão entre 0 a 10 mca | 11:30:00 | 01,56 |
| Pressão entre 10 a 50 mca | 727:45:00 | 98,44 |

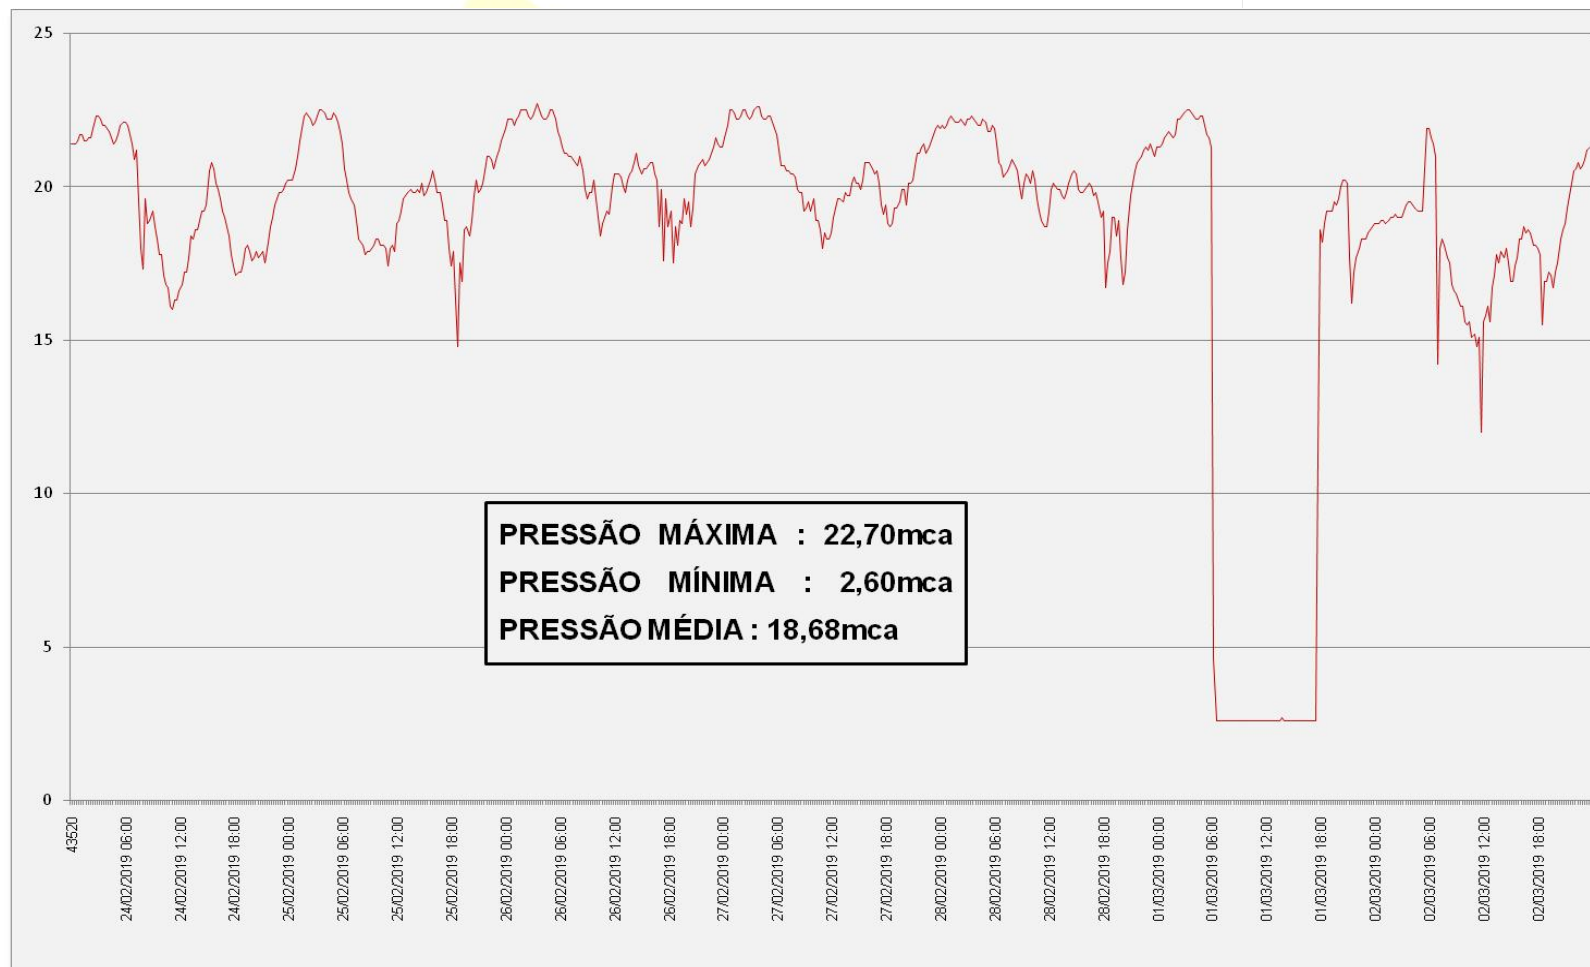
#### 7.4. Gráfico de monitoramento no período de 24/02/2019 a 02/03/2019

A seguir, na **Tabela 4**, listamos 5 das 46 ocorrências de pressões entre zero a 10 mca.

Os registros de pressões abaixo de 10,00 mca ocorridos no dia 01/03/2019, foram em decorrência de manutenção corretiva na rede de distribuição.

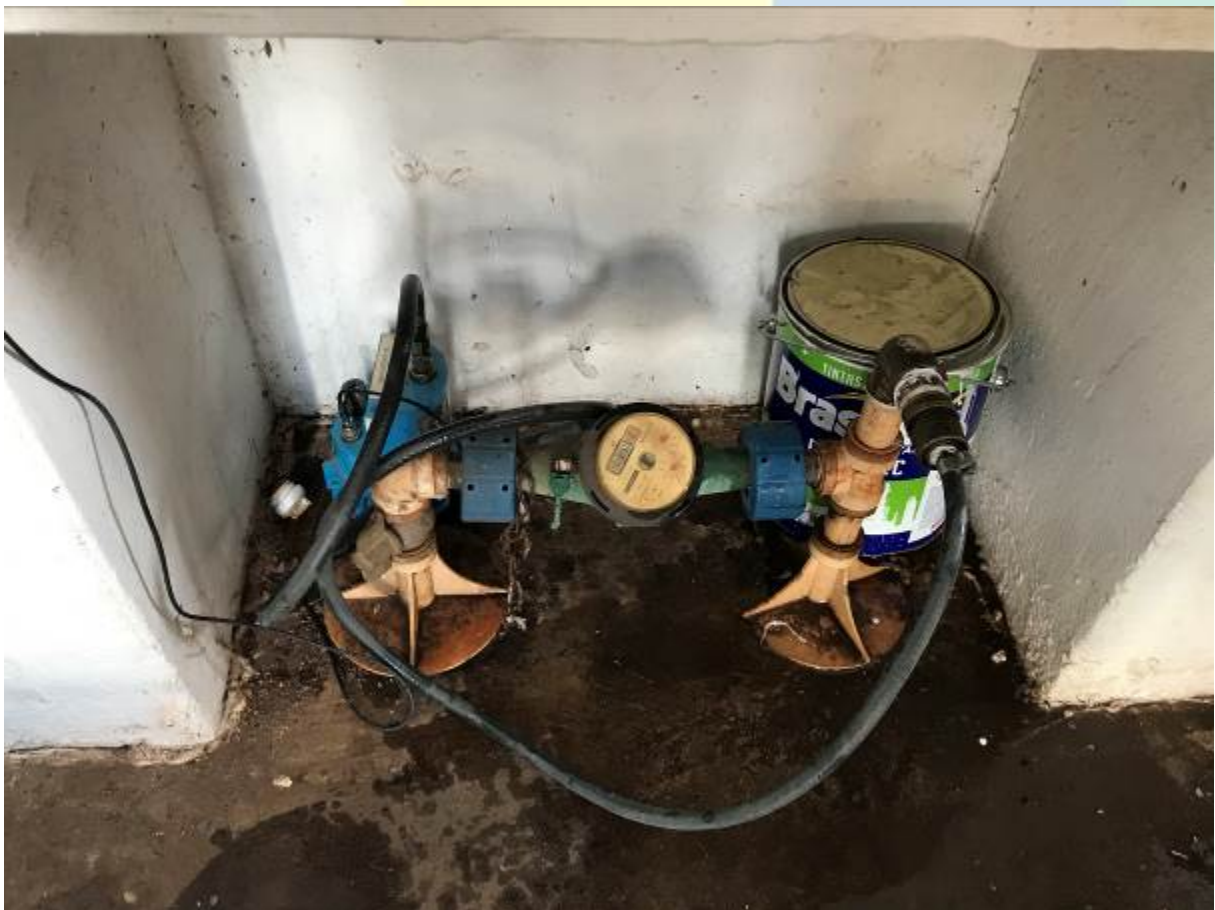
**Figura 1 – Foto do local da instalação do Datalogger modelo Multilog LX GPRS**

Foi instalado um Datalogger modelo Multilog LX GPRS com 1 canal de pressão analógico e 1 canal de vazão digital pulso seco, com o número de celular, 19-998430576 que resultou em nível de cobertura de 10 (CSQ) no teste realizado no dia da instalação, desta forma não foram previstos problemas de comunicação no envio dos dados e alarmes devido à boa cobertura.

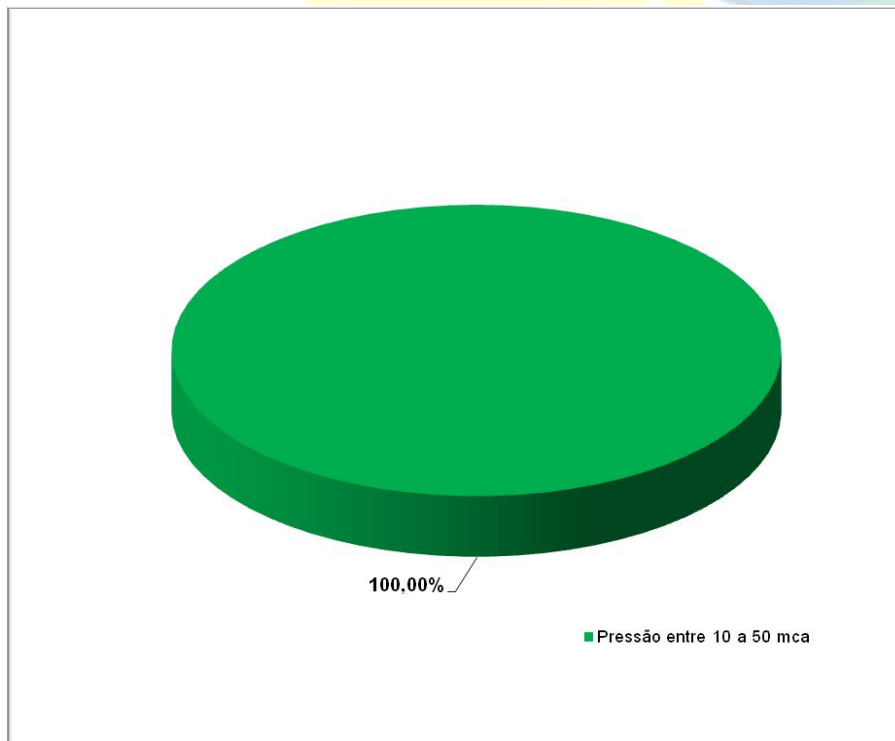
### 6.1. Representação gráfica das pressões monitoradas (horas)

Foram monitoradas 739:15:00 horas. As pressões registradas estão resumidas da seguinte forma:

| Descrição | Horas | % |
|---|---|---|
| Pressão entre 10 a 50 mca | 739:15:00 | 100,00 |

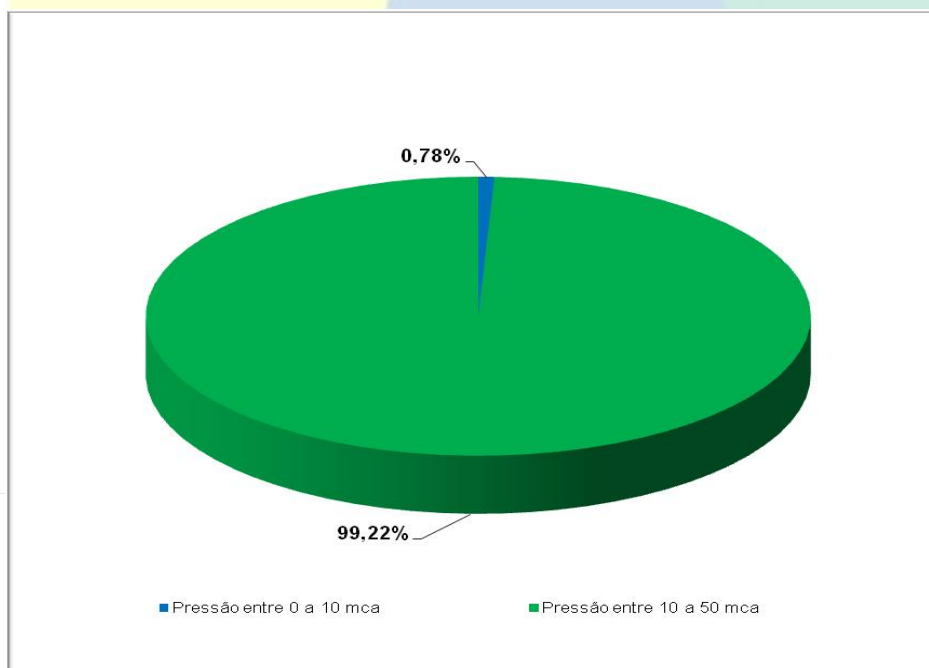
### 1.1 Representação gráfica das pressões monitoradas (horas)

Foram monitoradas 1.478:30:00 horas, sendo que as pressões máxima, mínima e média registradas foram, respectivamente, 22,90 mca, 2,60 mca e 17,90 mca.

| Descrição | Horas | % |
|---|---|---|
| Pressão entre 0 a 10 mca | 11:30:00 | 00,78 |
| Pressão entre 10 a 50 mca | 1.467:00:00 | 99,22 |
