# **RELATÓRIO DE MONITORAMENTO DE PRESSÃO EM REDE DE DISTRIBUIÇÃO DE ÁGUA**

**Município de Itirapina**

**Janeiro de 2019**

N S Engenharia Sanitária e Ambiental S/S Ltda. EPP.

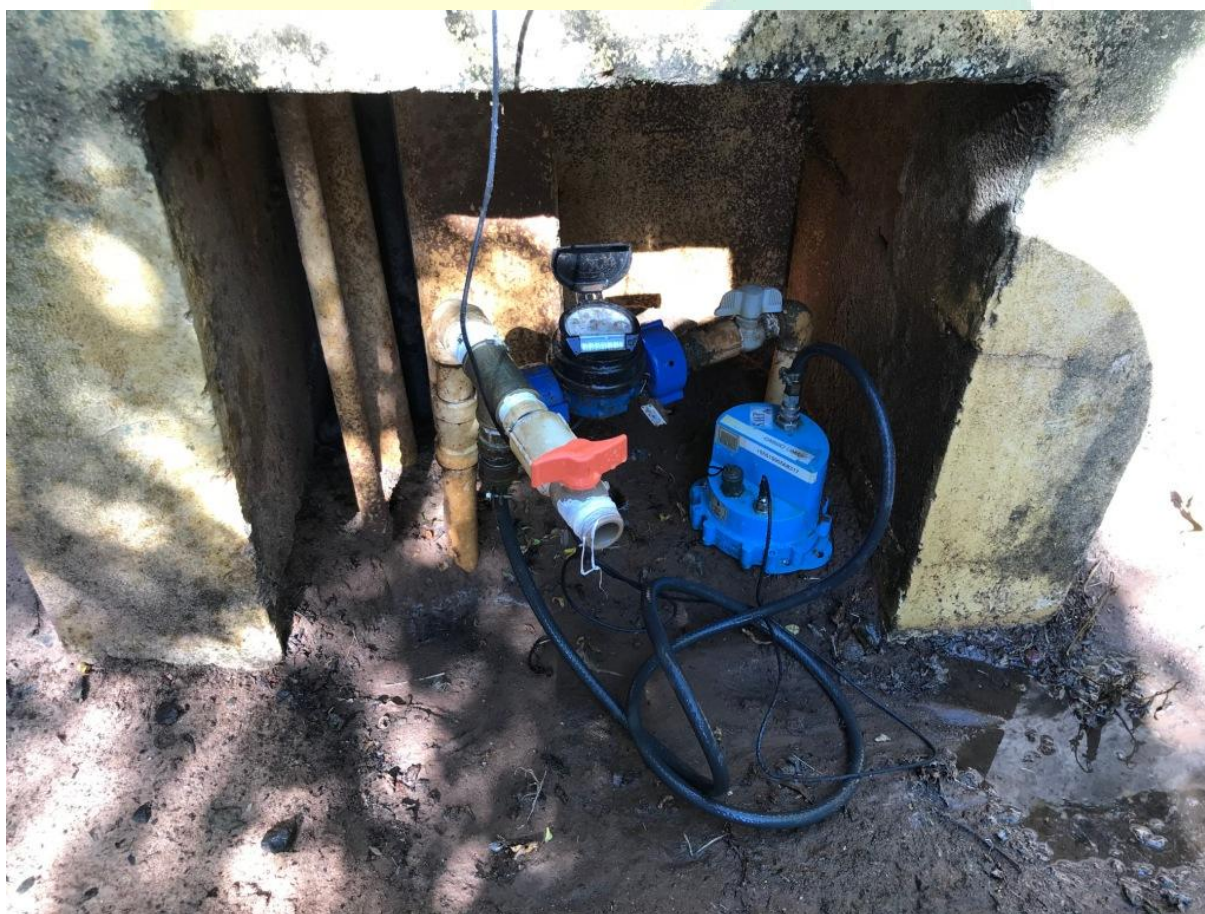
**Figura 1 – Foto do local da instalação do Datalogger modelo Multilog LX GPRS**

Foi instalado um Datalogger modelo Multilog LX GPRS com 1 canal de pressão analógico e 1 canal de vazão digital pulso seco, com o número de celular, 19-996671201 que resultou em nível de cobertura de 16 (CSQ) no teste realizado no dia da instalação, desta forma não foram previstos problemas de comunicação no envio dos dados e alarmes devido à boa cobertura.

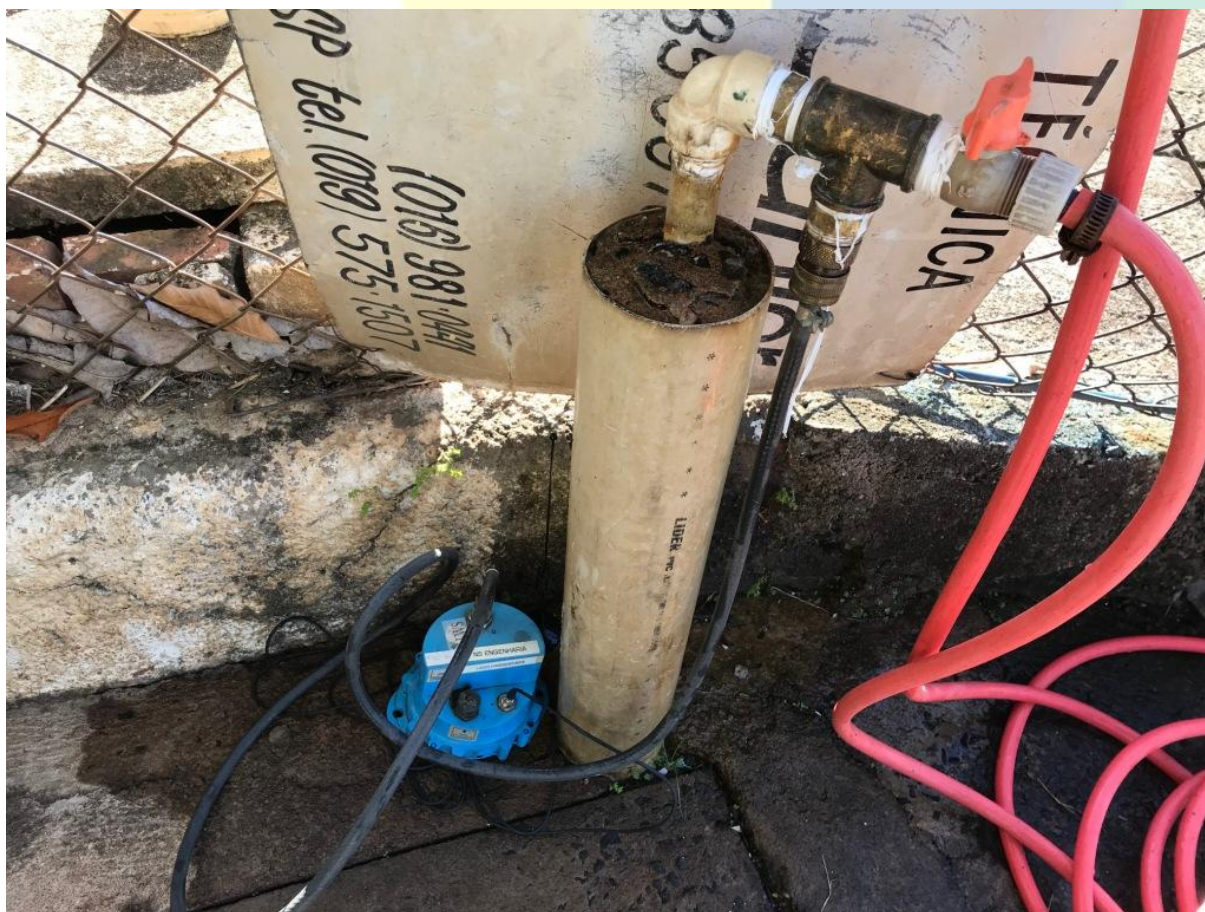
**Figura 1 – Foto do local da instalação do Datalogger modelo Multilog LX GPRS**

Foi instalado um Datalogger modelo Multilog LX GPRS com 1 canal de pressão analógico e 1 canal de vazão digital pulso seco, com o número de celular, 19-996671201 que resultou em nível de cobertura de 16 (CSQ) no teste realizado no dia da instalação, desta forma não foram previstos problemas de comunicação no envio dos dados e alarmes devido à boa cobertura.
