# **RELATÓRIO DE MONITORAMENTO DE PRESSÃO EM REDE DE DISTRIBUIÇÃO DE ÁGUA**

**Município de Itu**

**Janeiro de 2019**

## **CAPITULO I – RUA ATÍLIO IANE, 408 - VILA IANNI**

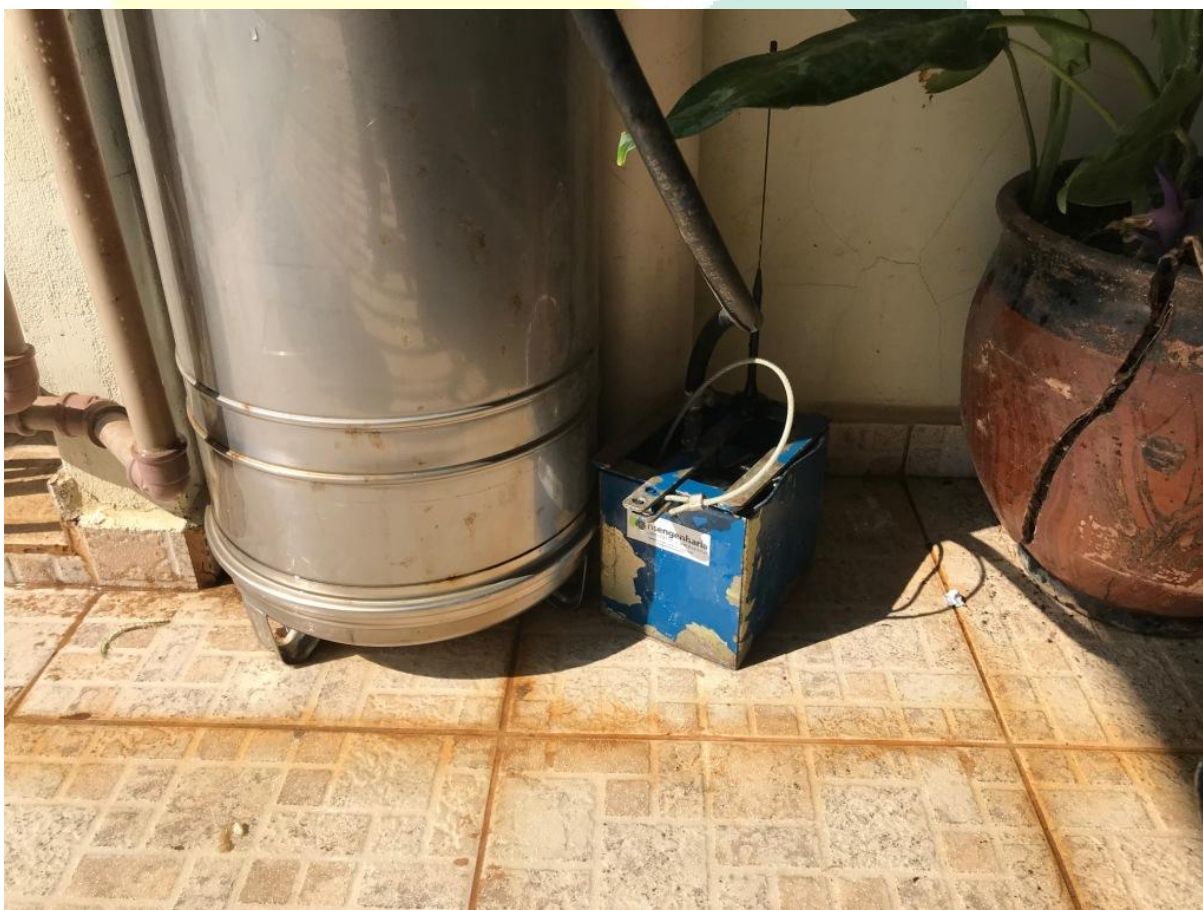
Foi instalado um Datalogger modelo Multilog LX GPRS com 1 canal de pressão analógico e 1 canal de vazão digital pulso seco, com o número de celular, 19-995608738 que resultou em nível de cobertura de 10 (CSQ) no teste realizado no dia da instalação, desta forma não foram previstos problemas de comunicação no envio dos dados e alarmes devido à boa cobertura.

**Figura 1 – Foto do local da instalação do Datalogger modelo Multilog LX GPRS**

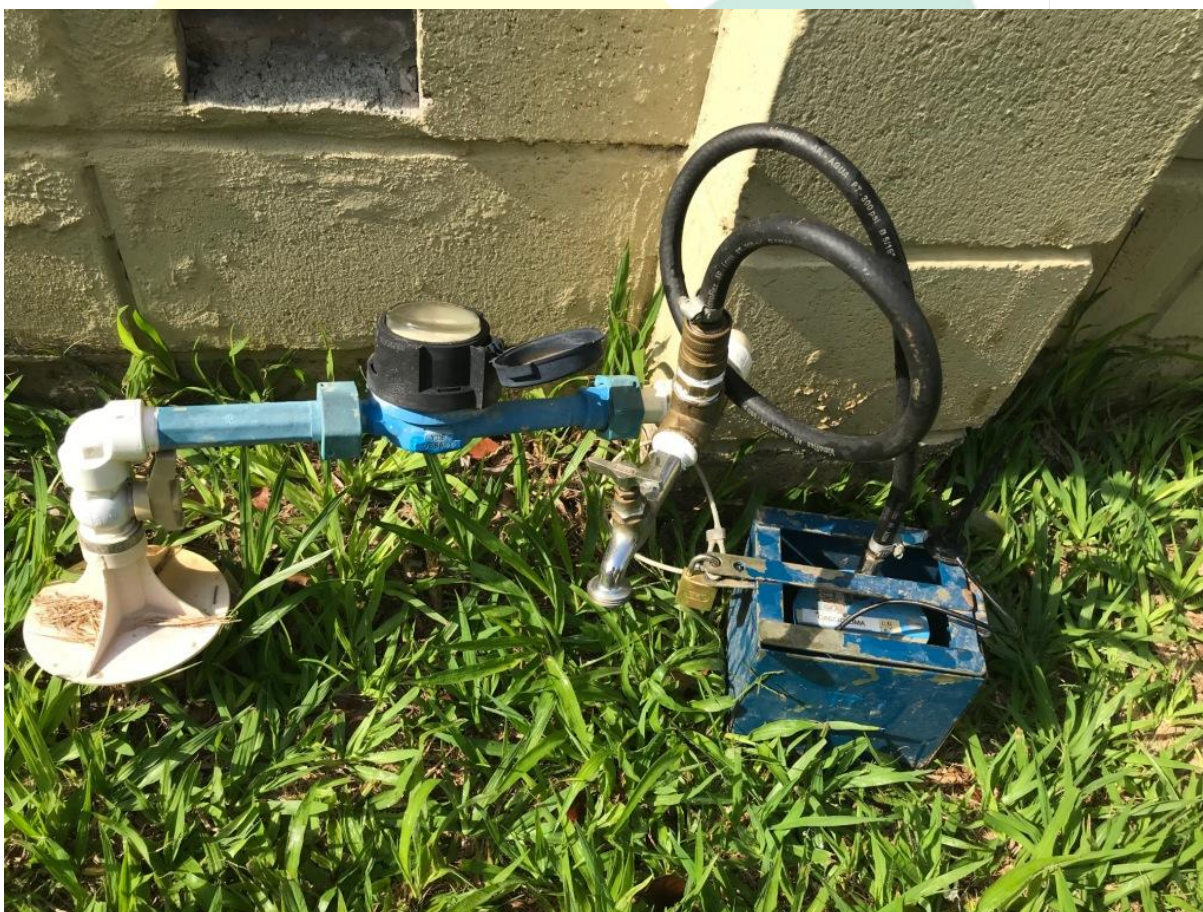
Foi instalado um Datalogger modelo Multilog LX GPRS com 1 canal de pressão analógico e 1 canal de vazão digital pulso seco, com o número de celular, 19-998081347 que resultou em nível de cobertura de 12 (CSQ) no teste realizado no dia da instalação, desta forma não foram previstos problemas de comunicação no envio dos dados e alarmes devido à boa cobertura.

**Figura 1 – Foto do local da instalação do Datalogger modelo Multilog LX GPRS**
