RELATÓRIO DE MONITORAMENTO DE PRESSÃO EM REDE DE DISTRIBUIÇÃO DE ÁGUA

Município de Jundiaí

Outubro de 2019

CAPITULO I – RUA CARLOS NICOLA, 265

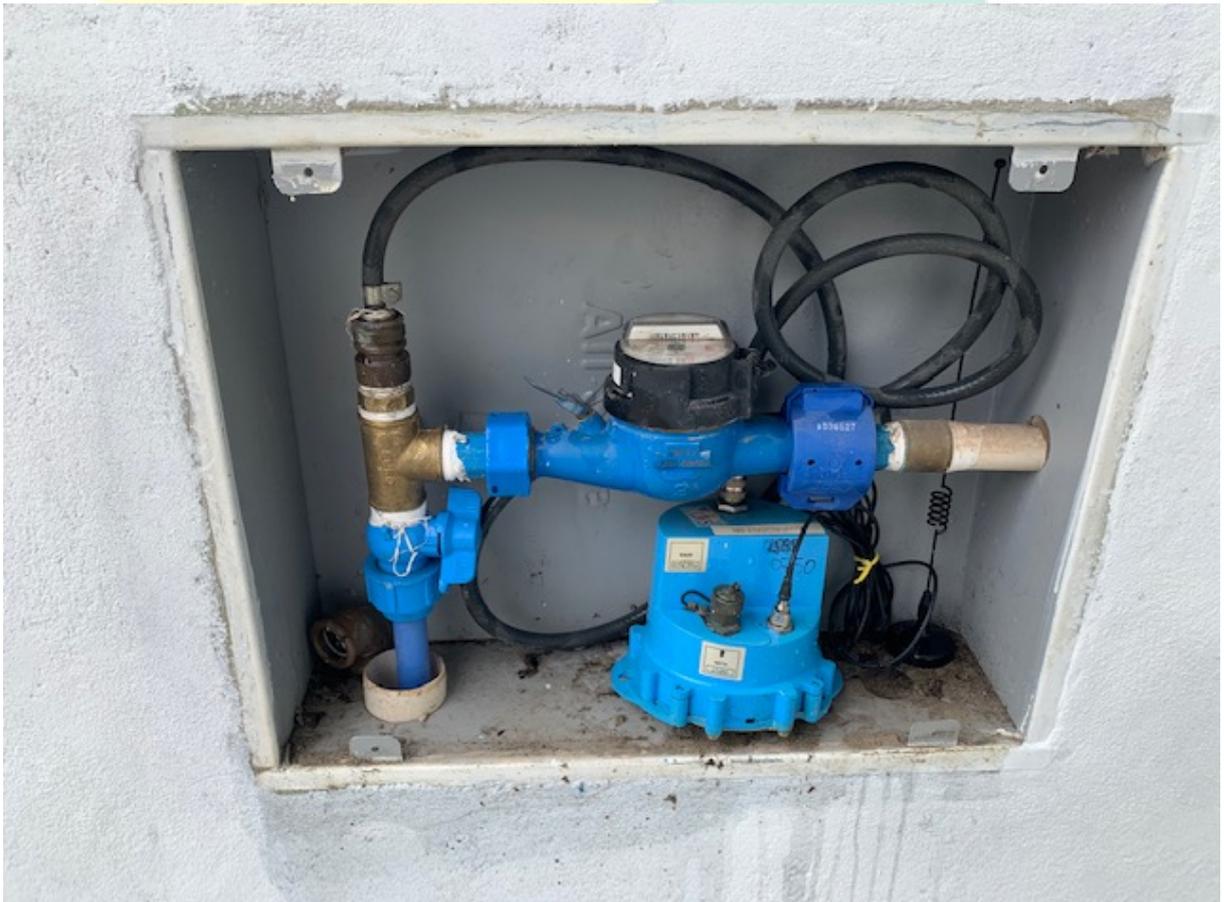
Figura 1 – Foto do local da instalação do Datalogger modelo Multilog LX GPRS

Foi instalado um Datalogger modelo Multilog LX GPRS com 1 canal de pressão analógico e 1 canal de vazão digital pulso seco, com o número de celular, 19-997810750 que resultou em nível de cobertura de 10 (CSQ) no teste realizado no dia da instalação, desta forma não foram previstos problemas de comunicação no envio dos dados e alarmes devido à boa cobertura.

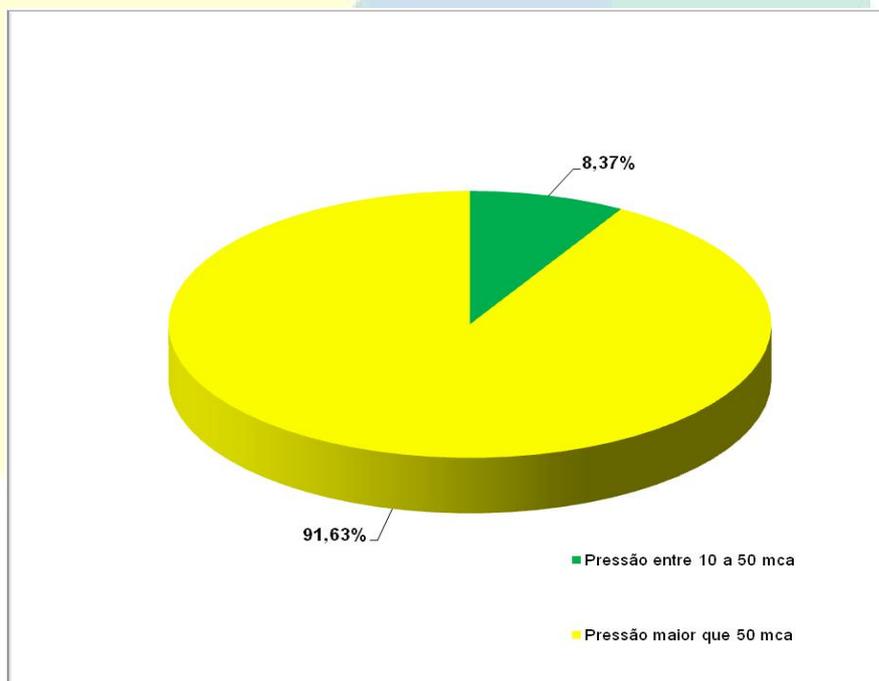
6.1. Representação gráfica das pressões monitoradas (horas)

Descrição	Horas	%
Pressão negativa	00:00:00	0,00
Pressão entre 0 a 10 mca	00:00:00	0,00
Pressão entre 10 a 50 mca	68:15:00	8,37
Pressão maior que 50 mca	747:00:00	91,63
Total de horas monitoradas	815:15:00	100,00

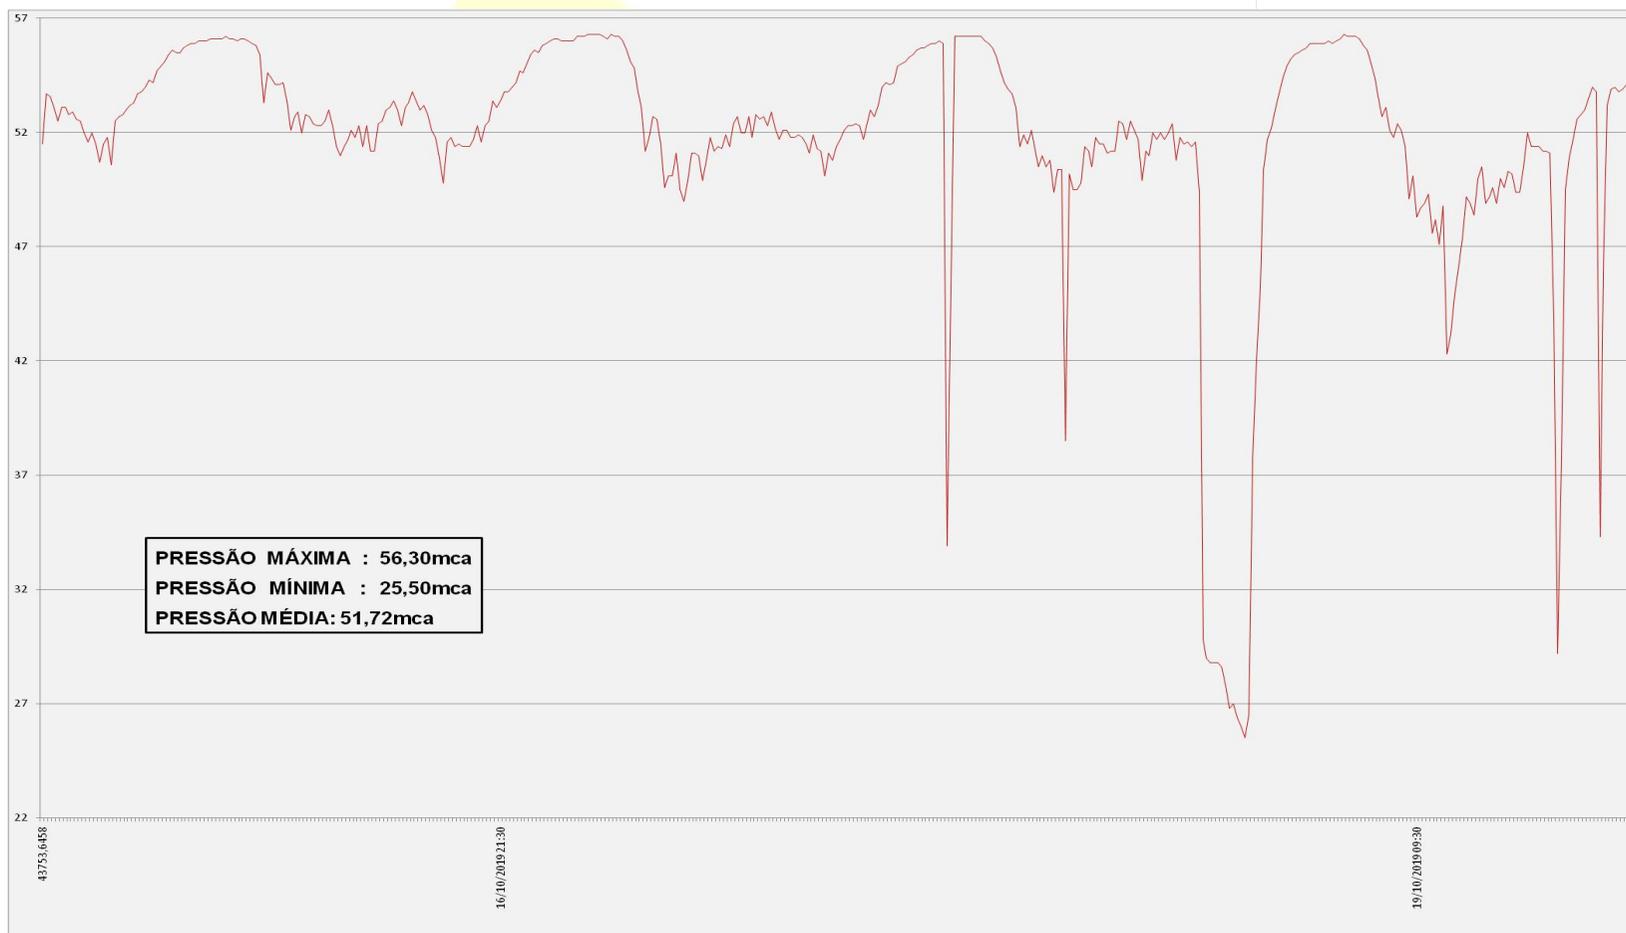
7.1. Gráfico de monitoramento no período de 15/10/2019 a 19/10/2019

A seguir, na **Tabela 4**, listamos 5 das 2.988 ocorrências de pressões acima de 50 mca.

Data	Hora da ocorrência	Pressão (mca)
17/10/2019	01:00	56,10
17/10/2019	01:15	56,10
17/10/2019	01:30	56,00
17/10/2019	01:45	56,00
17/10/2019	02:00	56,00

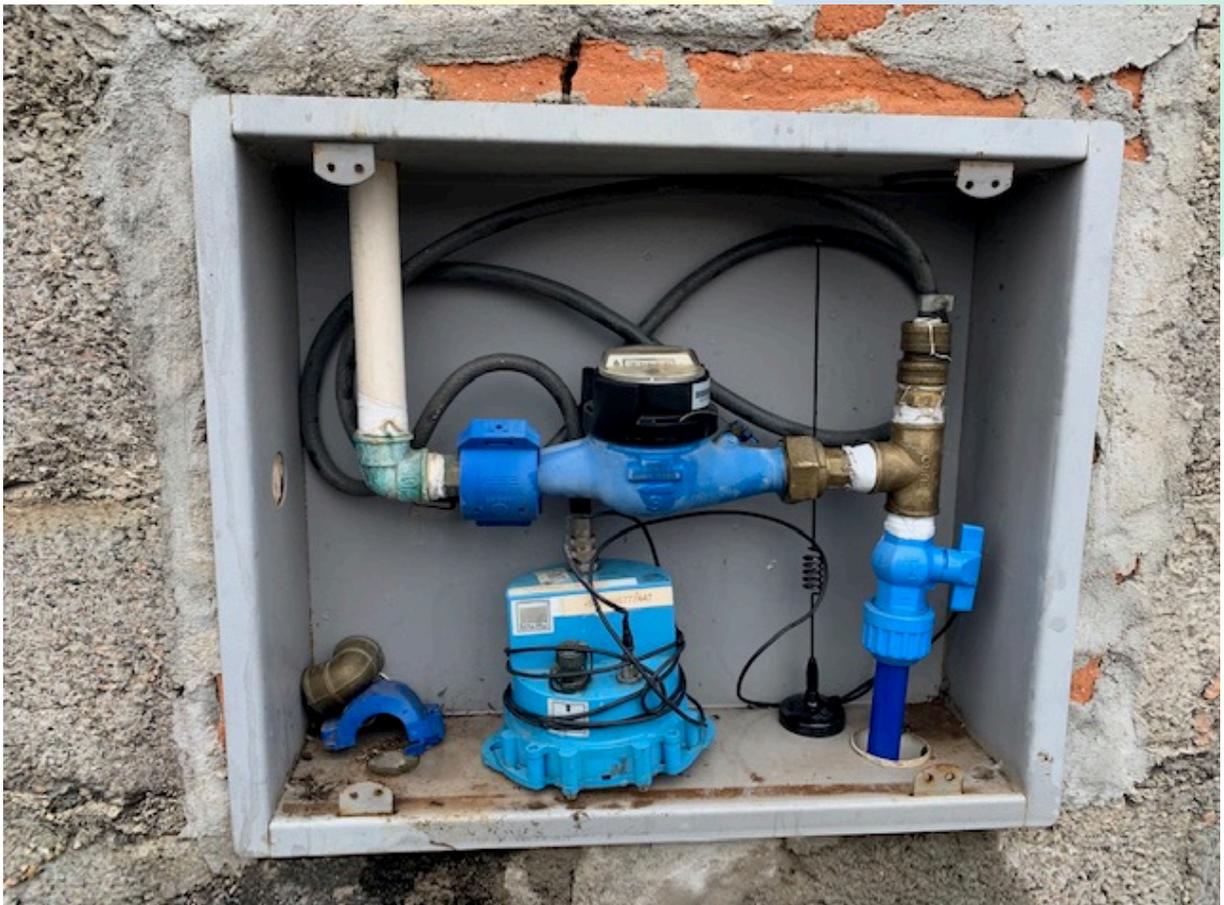
Figura 1 – Foto do local da instalação do Datalogger modelo Multilog LX GPRS

Foi instalado um Datalogger modelo Multilog LX GPRS com 1 canal de pressão analógico e 1 canal de vazão digital pulso seco, com o número de celular, 19-995777447 que resultou em nível de cobertura de 25 (CSQ) no teste realizado no dia da instalação, desta forma não foram previstos problemas de comunicação no envio dos dados e alarmes devido à boa cobertura.

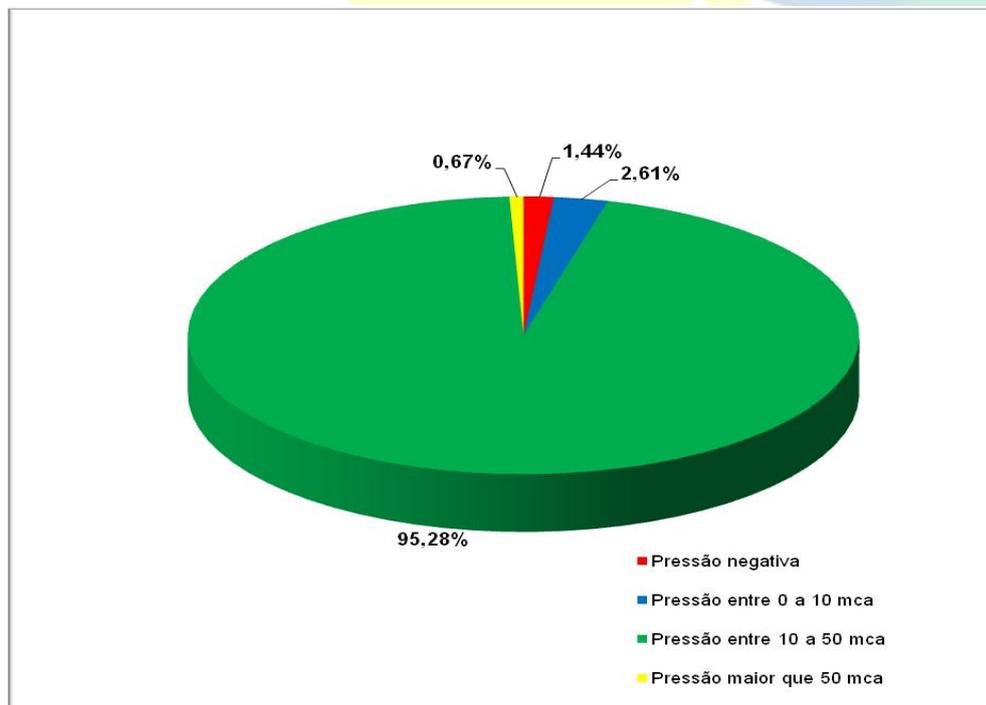
6.1.Representação gráfica das pressões monitoradas (horas)

Descrição	Horas	%
Pressão negativa	11:45:00	01,44
Pressão entre 0 a 10 mca	21:15:00	02,61
Pressão entre 10 a 50 mca	777:00:00	95,28
Pressão maior que 50 mca	05:30:00	00,67
Total de horas monitoradas	815:30:00	100,00

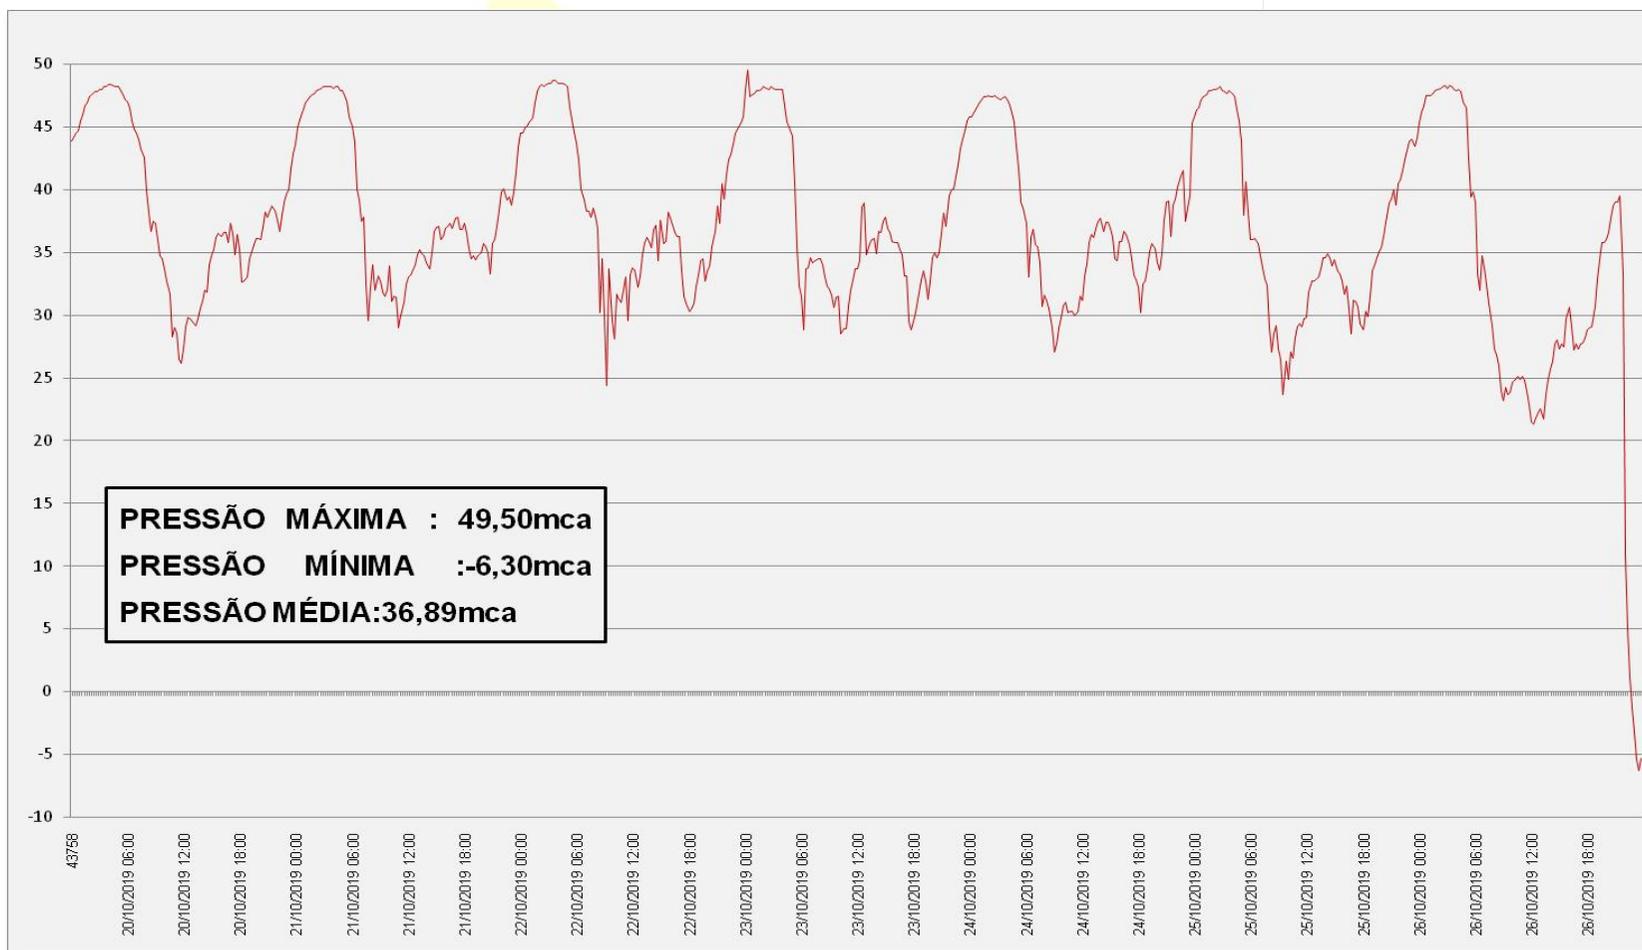
7.2. Gráfico de monitoramento no período de 20/10/2019 a 26/10/2019

Data	Hora da ocorrência	Pressão (mca)
26/10/2019	23:15	-5,40
26/10/2019	23:30	-6,30
26/10/2019	23:45	-5,30
27/10/2019	00:00	-4,70
27/10/2019	00:15	-4,40

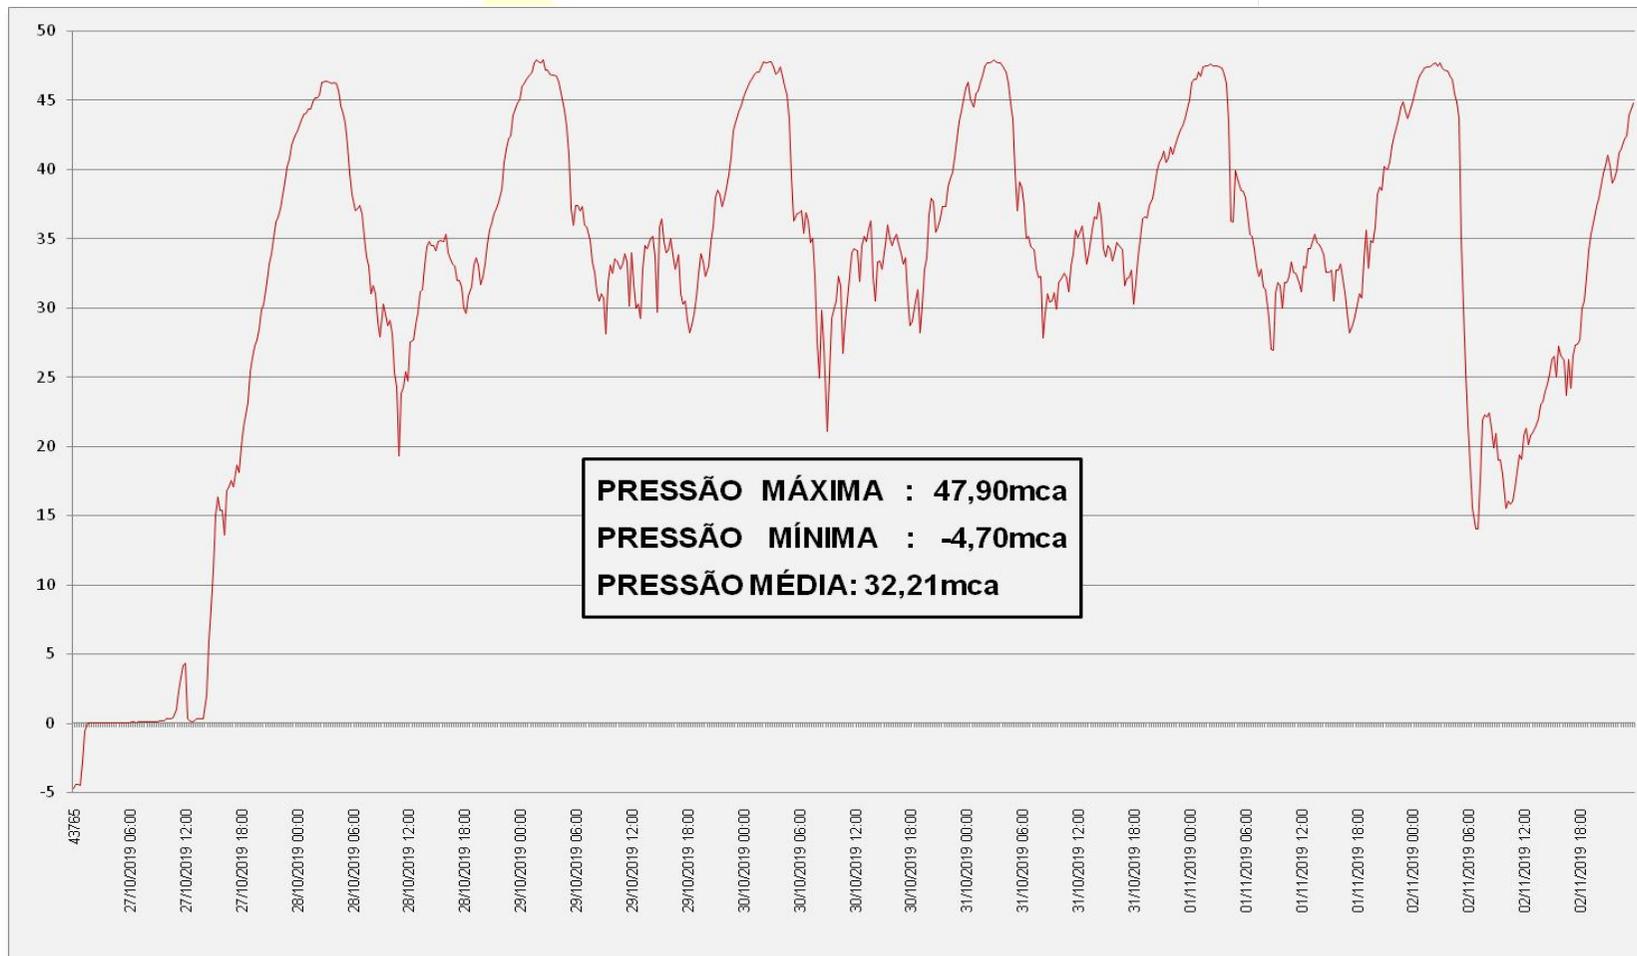
7.3. Gráfico de monitoramento no período de 27/10/2019 a 02/11/2019

Data	Hora da ocorrência	Pressão (mca)
27/10/2019	11:15	2,30
27/10/2019	11:30	3,30
27/10/2019	11:45	4,20
27/10/2019	12:00	4,30
27/10/2019	12:15	0,30

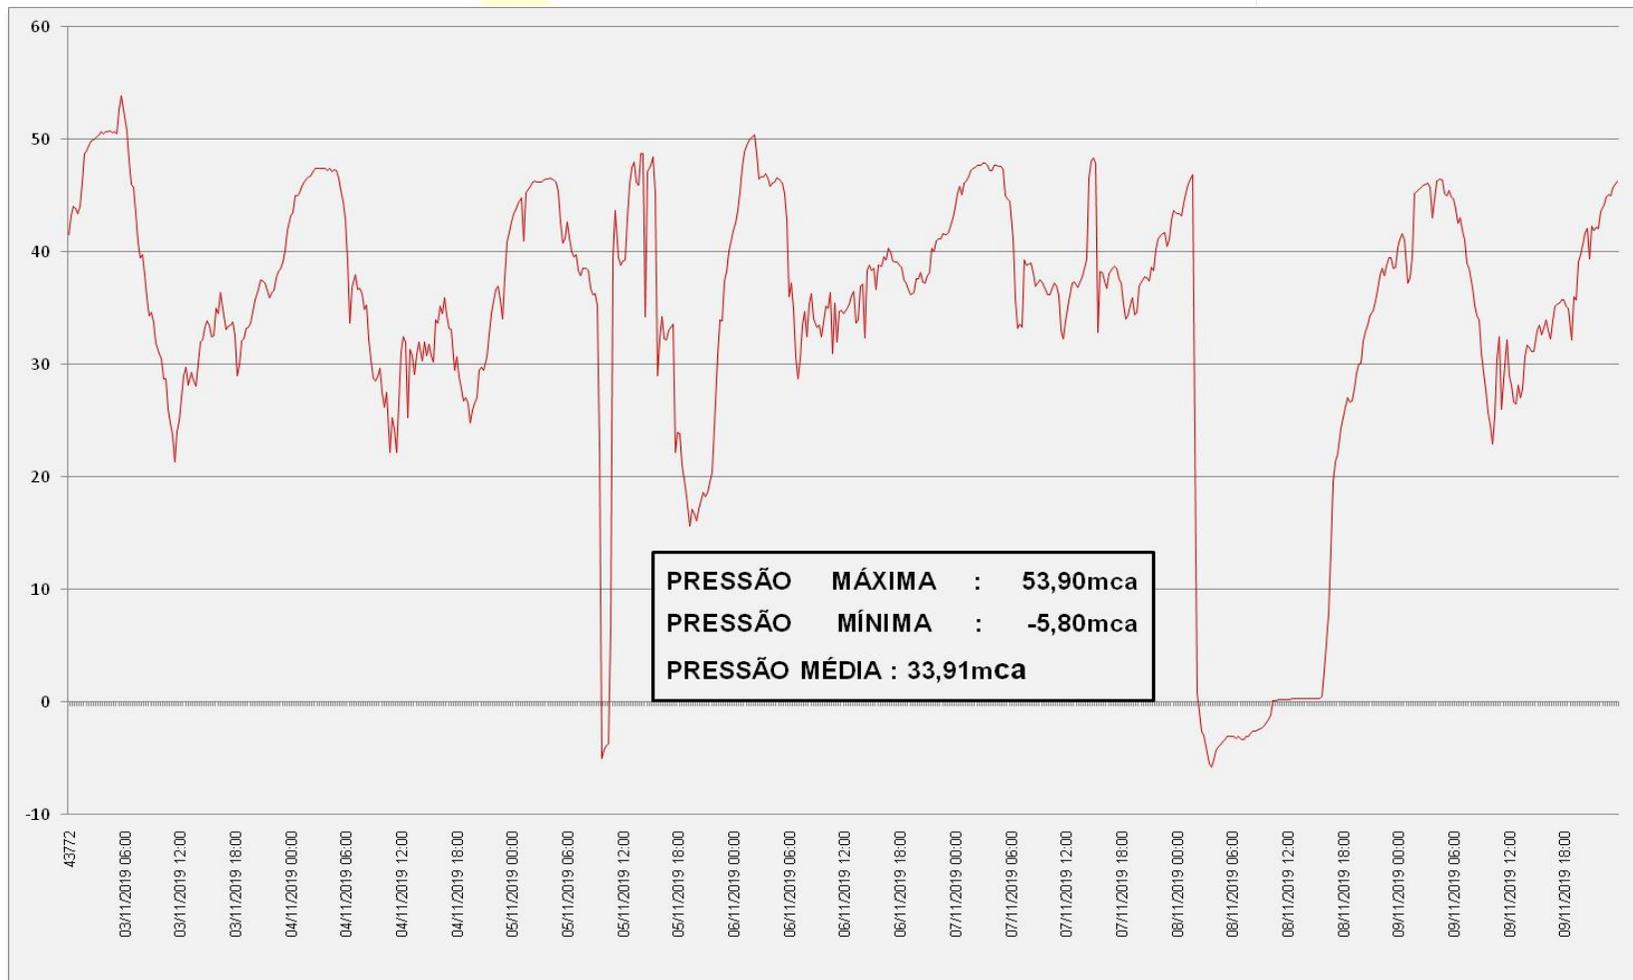
7.4. Gráfico de monitoramento no período de 03/11/2019 a 09/11/2019

Data	Hora da ocorrência	Pressão (mca)
03/11/2019	04:00	50,70
03/11/2019	04:15	50,70
03/11/2019	04:30	50,80
03/11/2019	04:45	50,60
03/11/2019	05:00	50,70

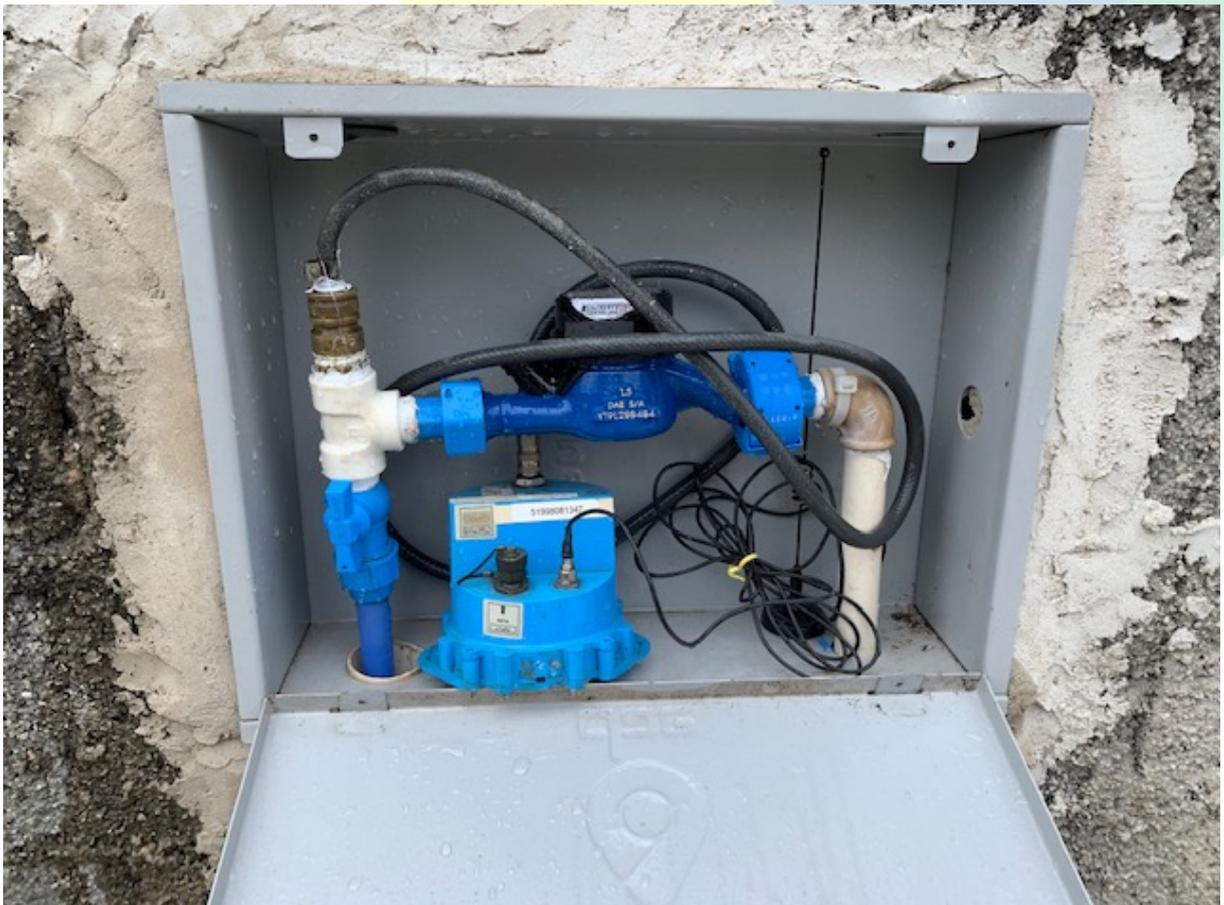
Figura 1 – Foto do local da instalação do Datalogger modelo Multilog LX GPRS

Foi instalado um Datalogger modelo Multilog LX GPRS com 1 canal de pressão analógico e 1 canal de vazão digital pulso seco, com o número de celular, 19-998081347 que resultou em nível de cobertura de 0 (CSQ) no teste realizado no dia da instalação, desta forma não foram previstos problemas de comunicação no envio dos dados e alarmes devido à boa cobertura.

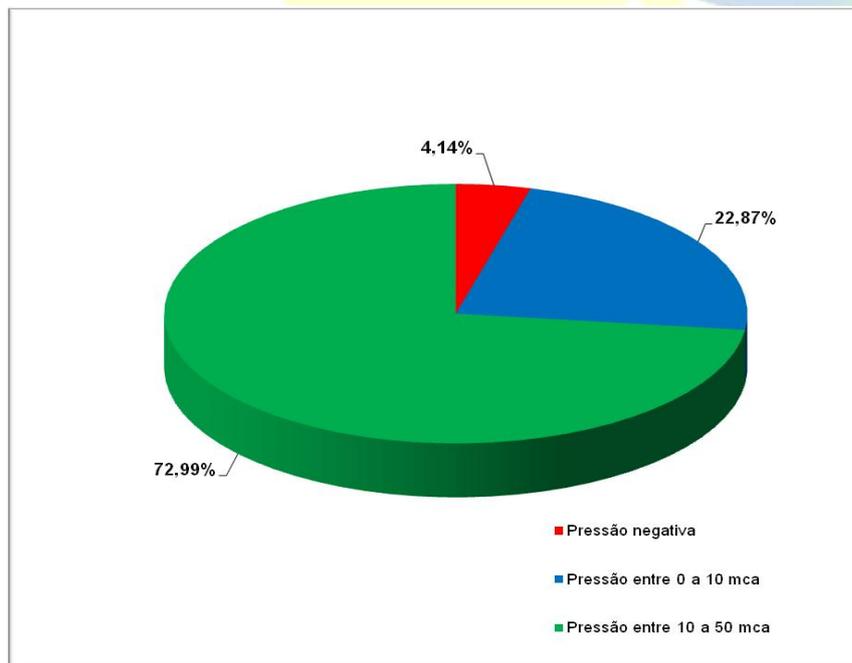
6.1.Representação gráfica das pressões monitoradas (horas)

Descrição	Horas	%
Pressão negativa	33:45:00	04,14
Pressão entre 0 a 10 mca	186:30:00	22,87
Pressão entre 10 a 50 mca	595:15:00	72,99
Pressão maior que 50 mca	00:00:00	00,00
Total de horas monitoradas	815:30:00	100,00

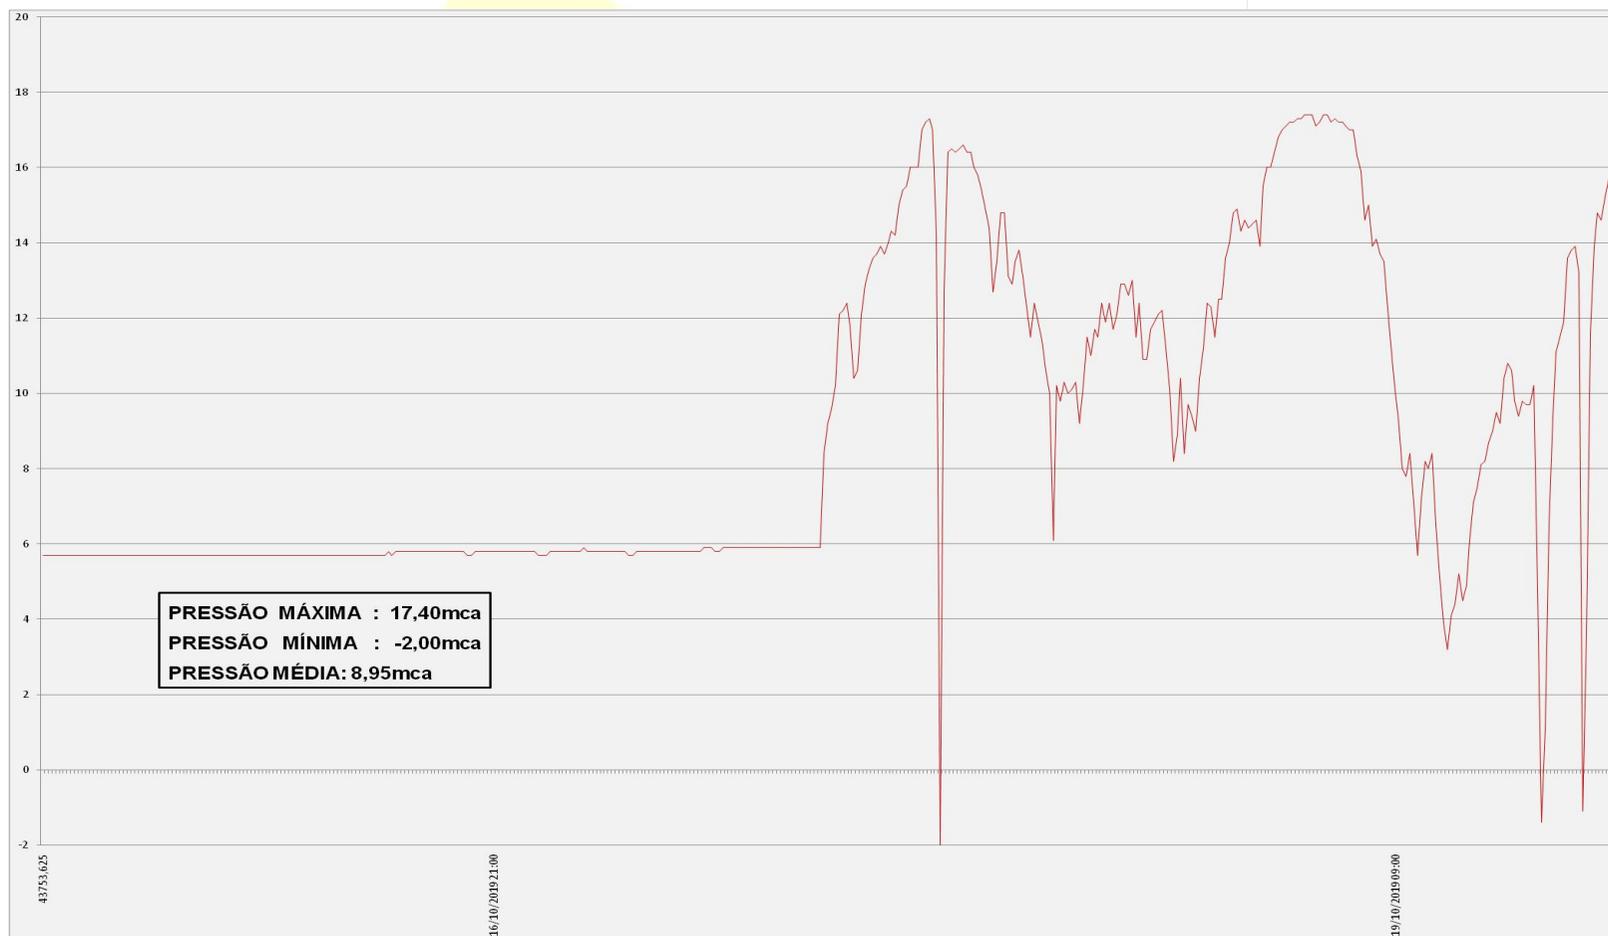
7.1. Gráfico de monitoramento no período de 15/10/2019 a 19/10/2019

Data	Hora da ocorrência	Pressão (mca)
19/10/2019	12:45	4,10
19/10/2019	13:00	4,40
19/10/2019	13:15	5,20
19/10/2019	13:30	4,50
19/10/2019	13:45	4,90

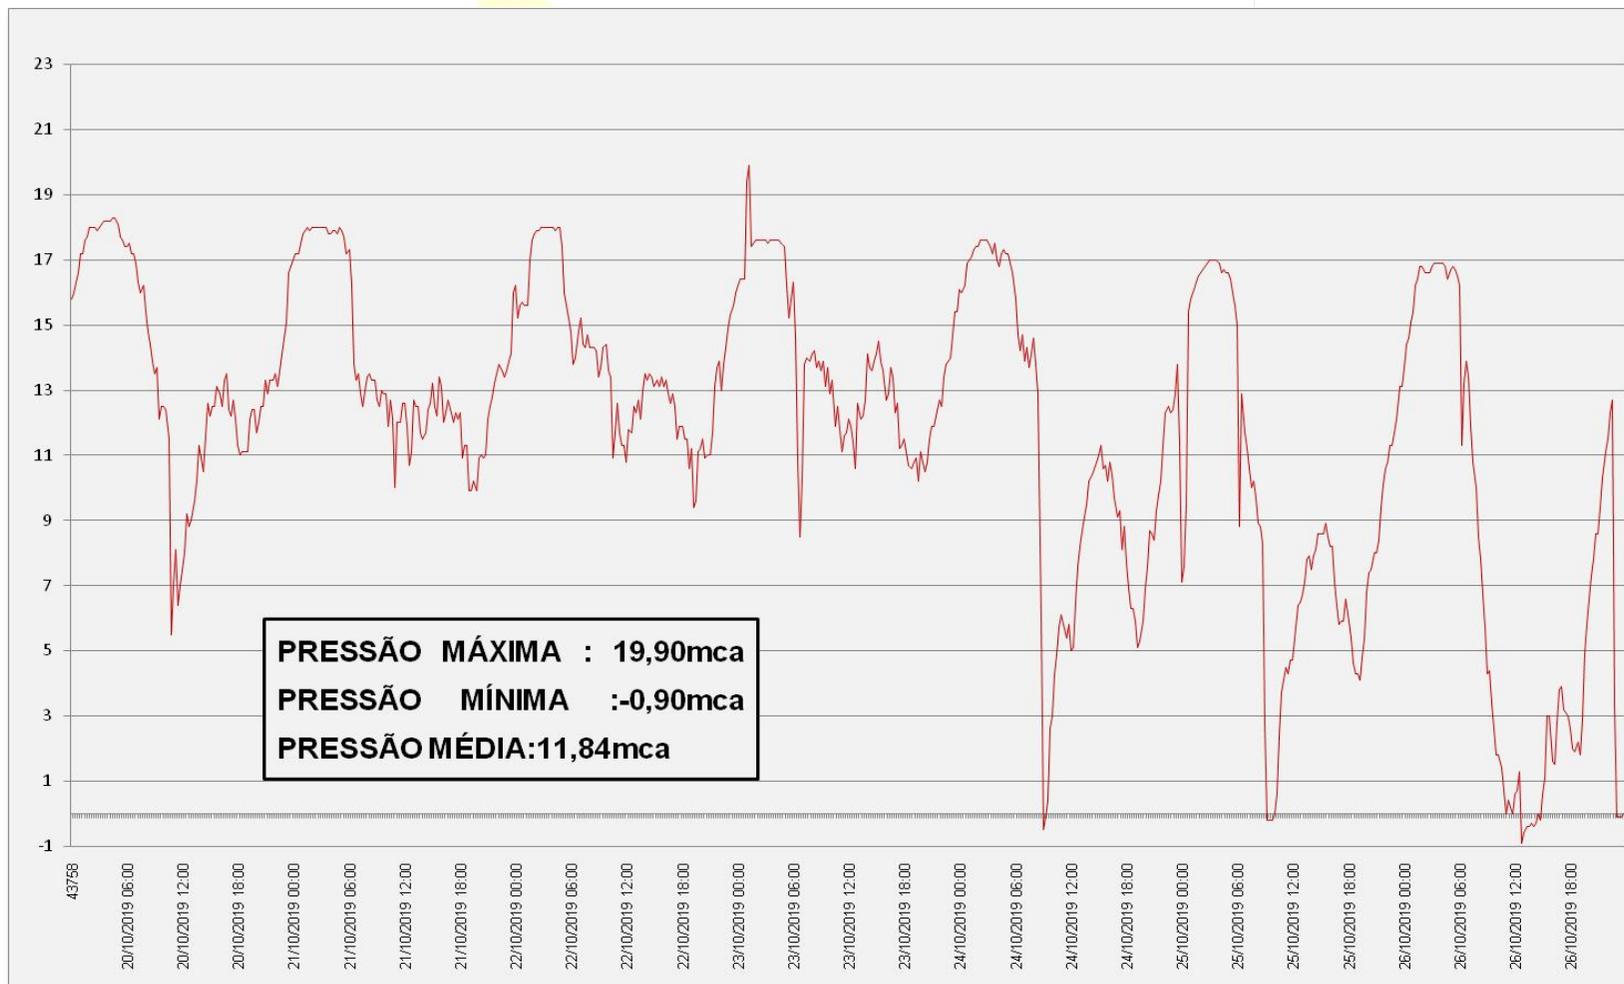
7.2. Gráfico de monitoramento no período de 20/10/2019 a 26/10/2019

Data	Hora da ocorrência	Pressão (mca)
24/10/2019	09:00	-0,50
24/10/2019	09:15	-0,10
25/10/2019	09:15	-0,20
25/10/2019	09:30	-0,20
25/10/2019	09:45	-0,20

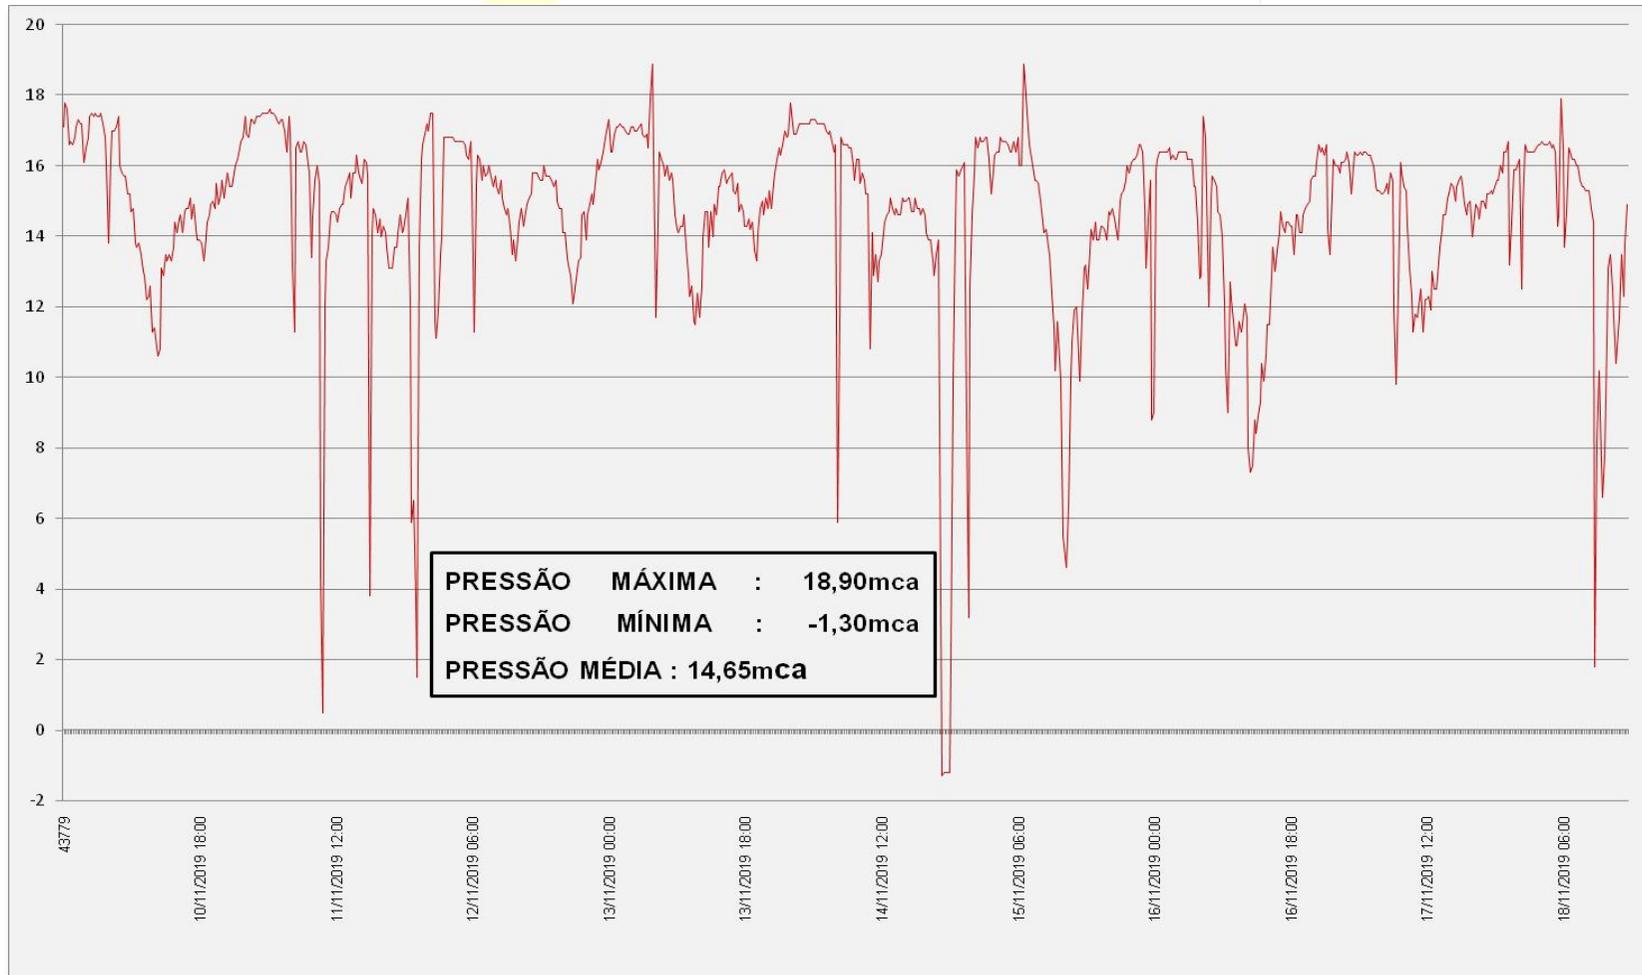
7.5. Gráfico de monitoramento no período de 10/11/2019 a 18/11/2019

As pressões registradas no período de monitoramento apresentam um ICP - Índice de Conformidade de Pressão de 68,85 %, estando, portanto, em desconformidade com as normas estabelecidas pela ARES-PCJ.

Diariamente ocorrem registros de pressões abaixo de 10,00 mca durante todo o período diurno e os registros de pressões negativas ocorrem sistematicamente por volta das 12:00 horas, este comportamento é um indicador de insuficiência de capacidade de armazenamento de água para distribuição, sugere-se que o operador do sistema efetue estudos para aumentar a capacidade de armazenamento ou instalação de booster na rede de distribuição.

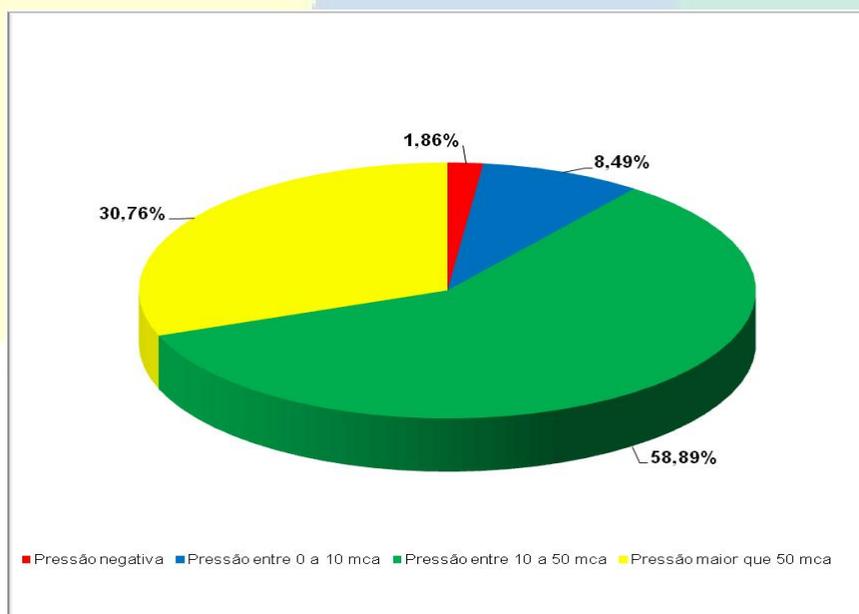
1.1 Representação gráfica das pressões monitoradas (horas)

Foram monitoradas 2.446:15 horas, sendo que as pressões máxima, mínima e média registradas foram, respectivamente, 56,30 mca, - 6,30 mca e 33,62 mca.

Descrição	Horas	%
Pressão negativa	45:30:00	01,86
Pressão entre 0 a 10 mca	207:45:00	08,49
Pressão entre 10 a 50 mca	1.440:30:00	58,89
Pressão maior que 50 mca	752:30:00	30,76
Total	2.446:15:00	100,00
