# **RELATÓRIO DE MONITORAMENTO DE PRESSÃO EM REDE DE DISTRIBUIÇÃO DE ÁGUA**

**Município de Louveira**

## **CAPÍTULO I – ALAMEDA DAS BAUÍNIAS, 200**

## **CAPÍTULO II – RUA VITOR BONESSO, 23**

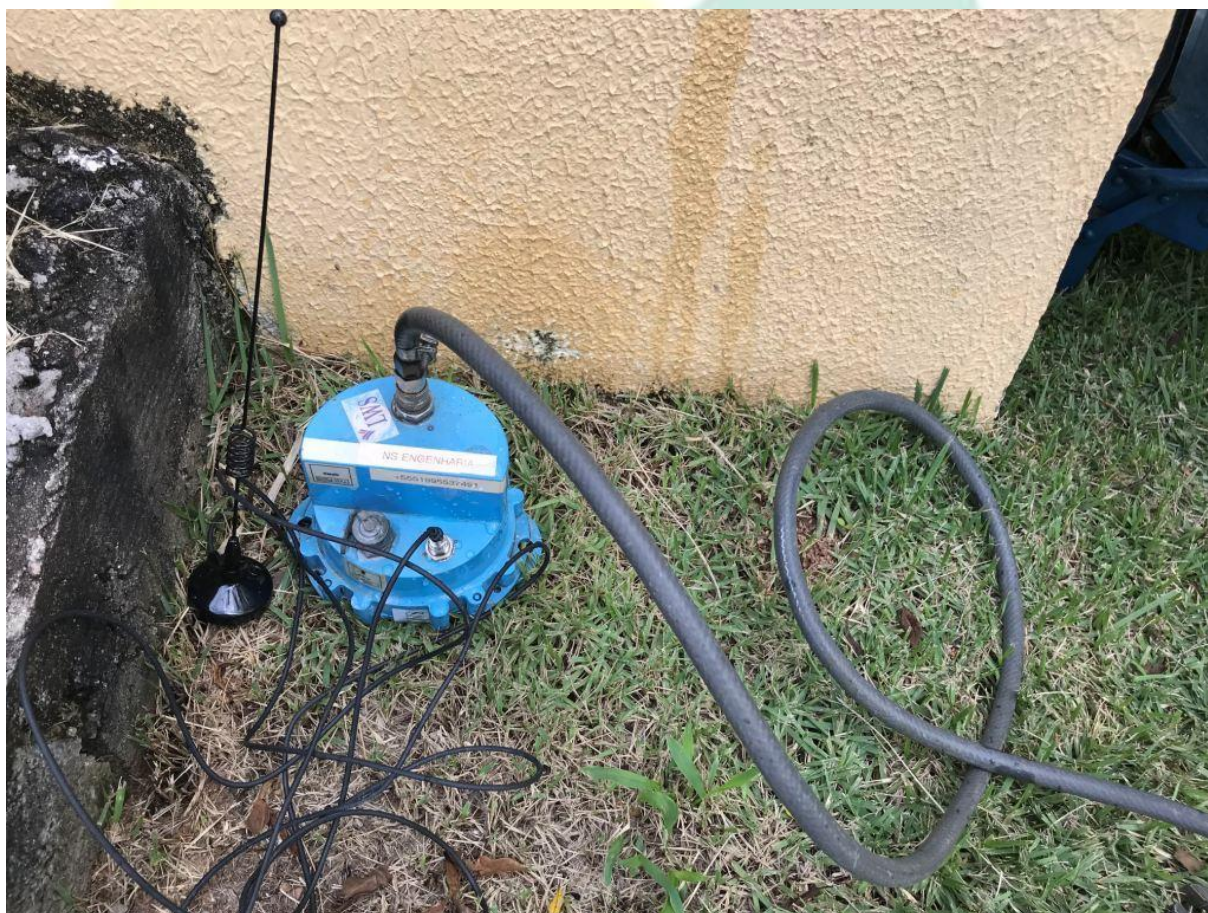
**Figura 1 – Foto do local da instalação do Datalogger modelo Multilog LX GPRS**

Foi instalado um Datalogger modelo Multilog LX GPRS com 1 canal de pressão analógico e 1 canal de vazão digital pulso seco, com o número de celular, 19- 995537491 que resultou em nível de cobertura de 12 (CSQ) no teste realizado no dia da instalação, desta forma não foram previstos problemas de comunicação no envio dos dados e alarmes devido à boa cobertura.
