# **RELATÓRIO DE MONITORAMENTO DE PRESSÃO EM REDE DE DISTRIBUIÇÃO DE ÁGUA**

**Município de Mogi Mirim**

**Janeiro de 2019**

**CAPÍTULO I – RUA JULIO LONGHI, 128**

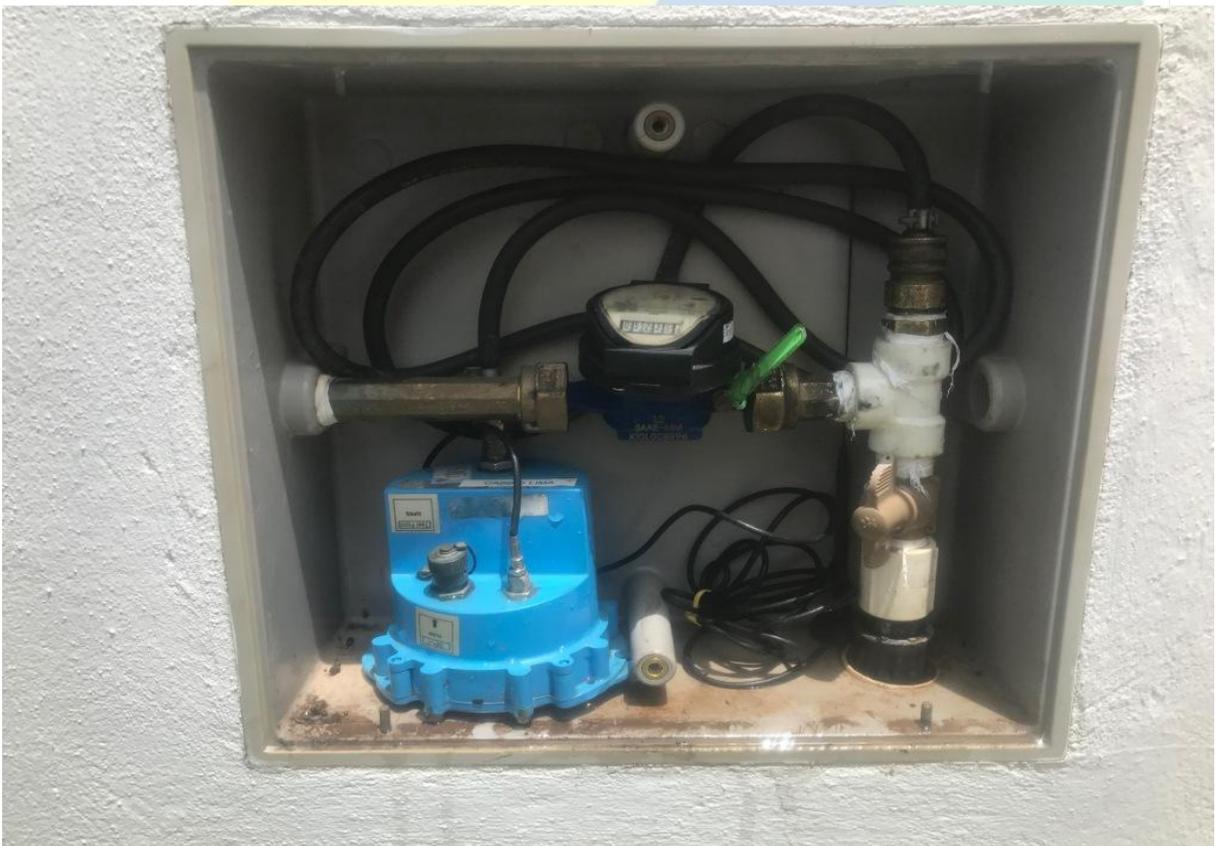
**Figura 1 – Foto do local da instalação do Datalogger modelo Multilog LX GPRS**

Foi instalado um Datalogger modelo Multilog LX GPRS com 1 canal de pressão analógico e 1 canal de vazão digital pulso seco, com o número de celular, 19-998045300 que resultou em nível de cobertura de 15 (CSQ) no teste realizado no dia da instalação, desta forma não foram previstos problemas de comunicação no envio dos dados e alarmes devido à boa cobertura.

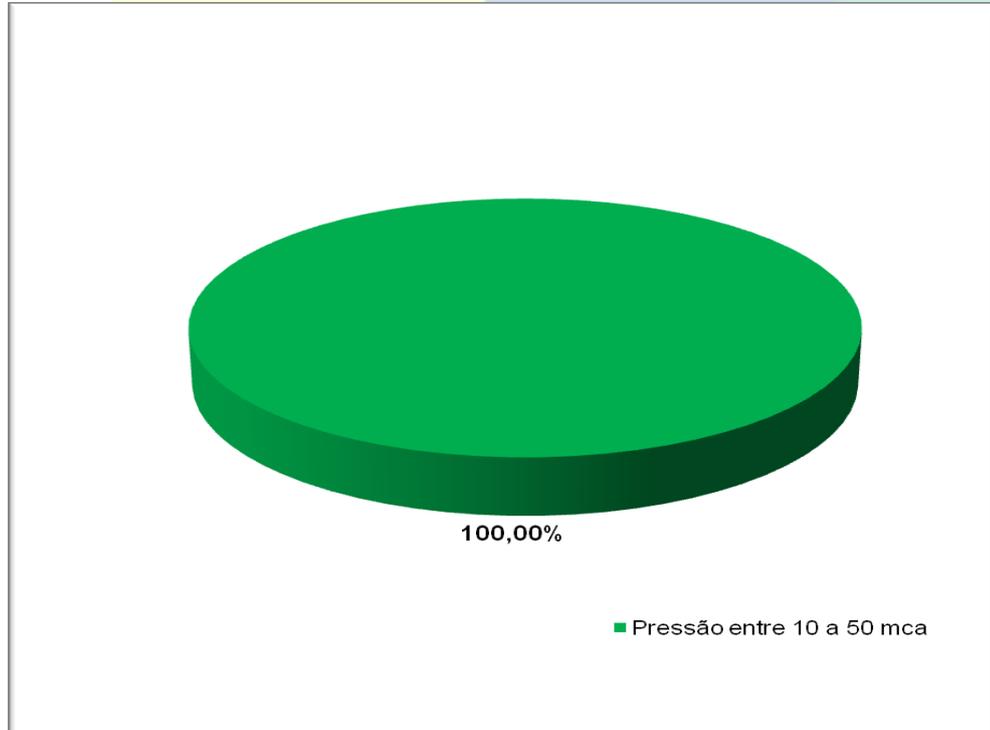
### 6.1.Representação gráfica das pressões monitoradas (horas)

Descrição	Horas	%
Pressão negativa	00:00:00	00,00
Pressão entre 0 a 10 mca	00:00:00	00,00
Pressão entre 10 a 50 mca	720:00:00	100,00
Pressão maior que 50 mca	00:00:00	00,00
Total de horas monitoradas	720:00:00	100,00

Não houve registros de pressões entre zero e 10 mca no período de monitoramento.

Não houve registros de pressões acima de 50 mca no período de monitoramento.

Não houve registros de pressões negativas no período de monitoramento.

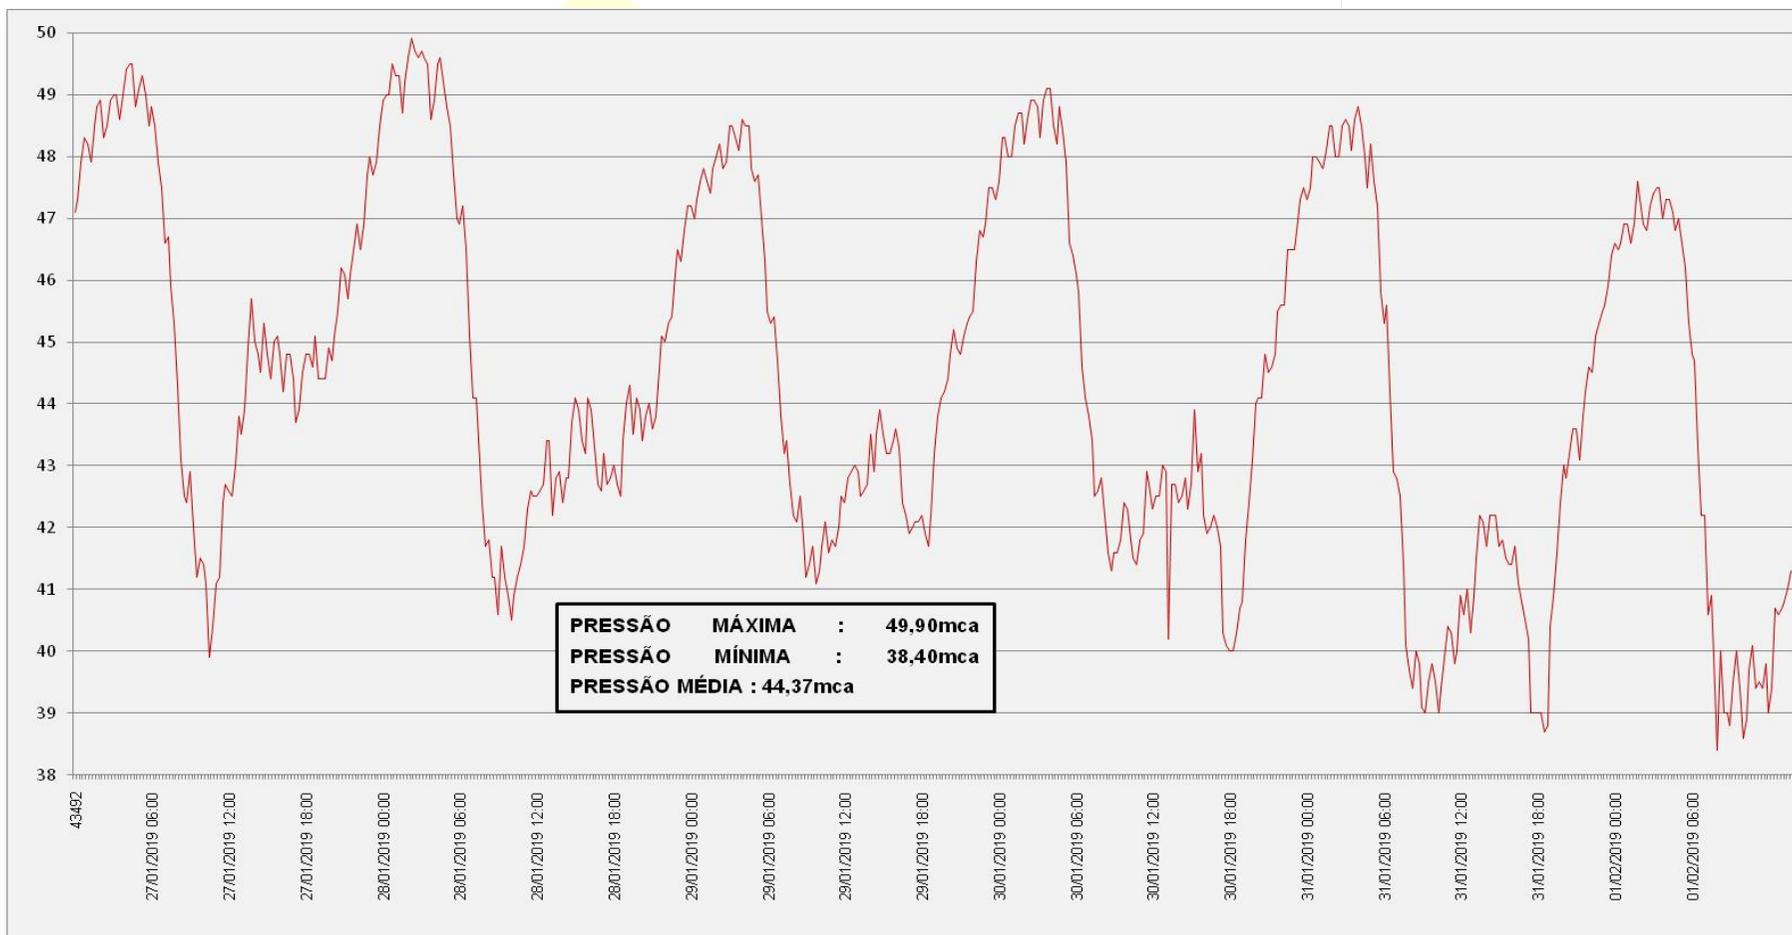
### 7.5. Gráfico de monitoramento no período de 27/01/2019 a 01/02/2019

As pressões registradas no período de monitoramento apresentam um ICP - Índice de Conformidade de Pressão de 100%, estando portanto em conformidade com as normas estabelecidas pela ARES-PCJ.

Máxima: 49,90 mca

Mínima: 26,80 mca

Média: 43,78 mca

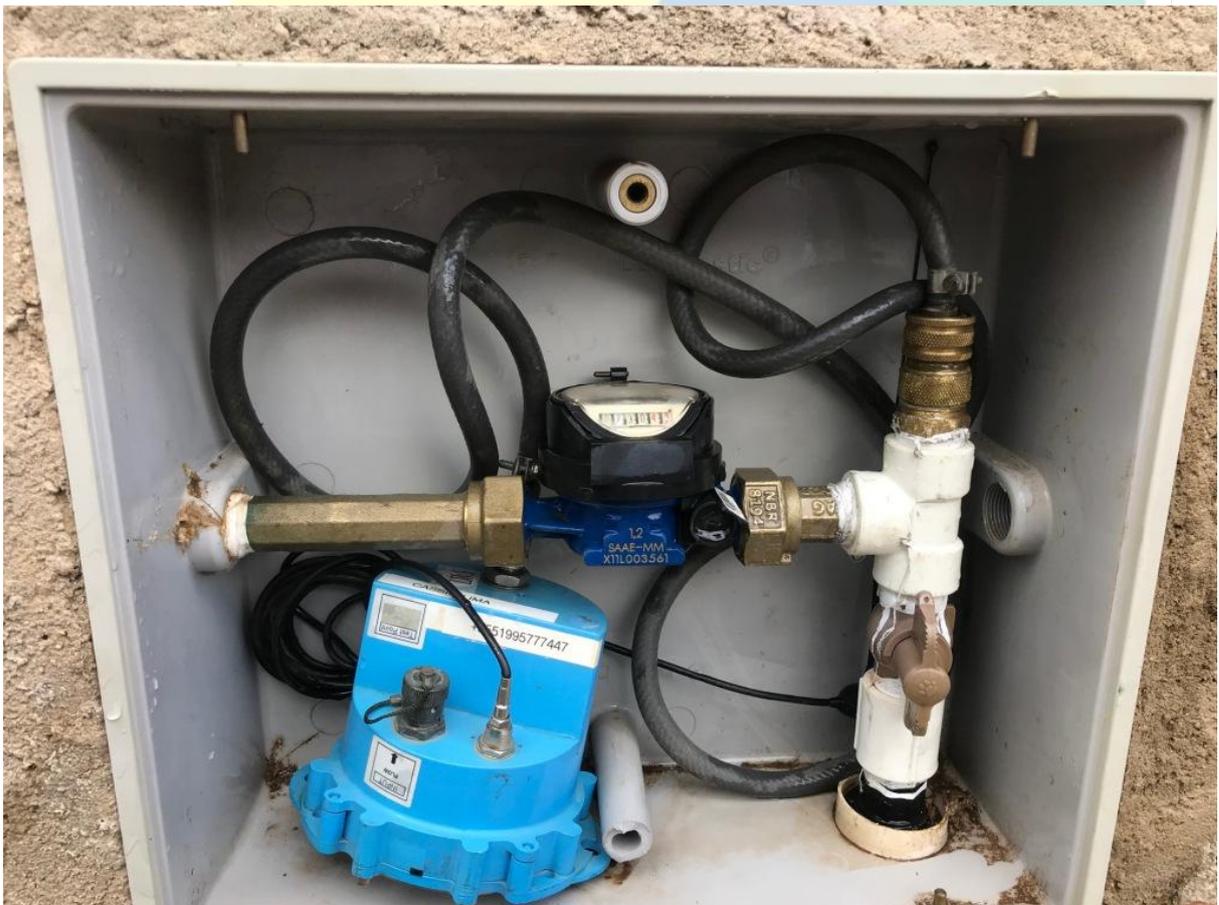
**Figura 1 – Foto do local da instalação do Datalogger modelo Multilog LX GPRS**

Foi instalado um Datalogger modelo Multilog LX GPRS com 1 canal de pressão analógico e 1 canal de vazão digital pulso seco, com o número de celular, 19-995777447 que resultou em nível de cobertura de 23 (CSQ) no teste realizado no dia da instalação, desta forma não foram previstos problemas de comunicação no envio dos dados e alarmes devido à boa cobertura.

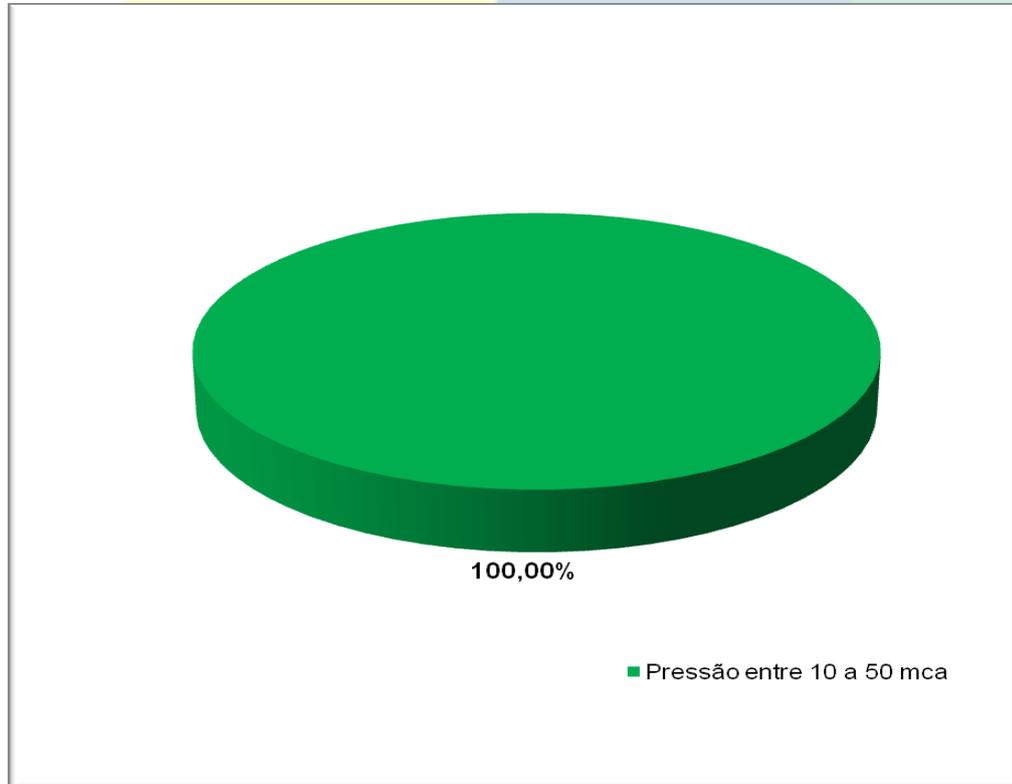
### 6.1.Representação gráfica das pressões monitoradas (horas)

Descrição	Horas	%
Pressão negativa	00:00:00	00,00
Pressão entre 0 a 10 mca	00:00:00	00,00
Pressão entre 10 a 50 mca	720:00:00	100,00
Pressão maior que 50 mca	00:00:00	00,00
Total de horas monitoradas	720:00:00	100,00

Não houve registros de pressões entre zero e 10 mca no período de monitoramento.

Não houve registros de pressões acima de 50 mca no período de monitoramento.

Não houve registros de pressões negativas no período de monitoramento.

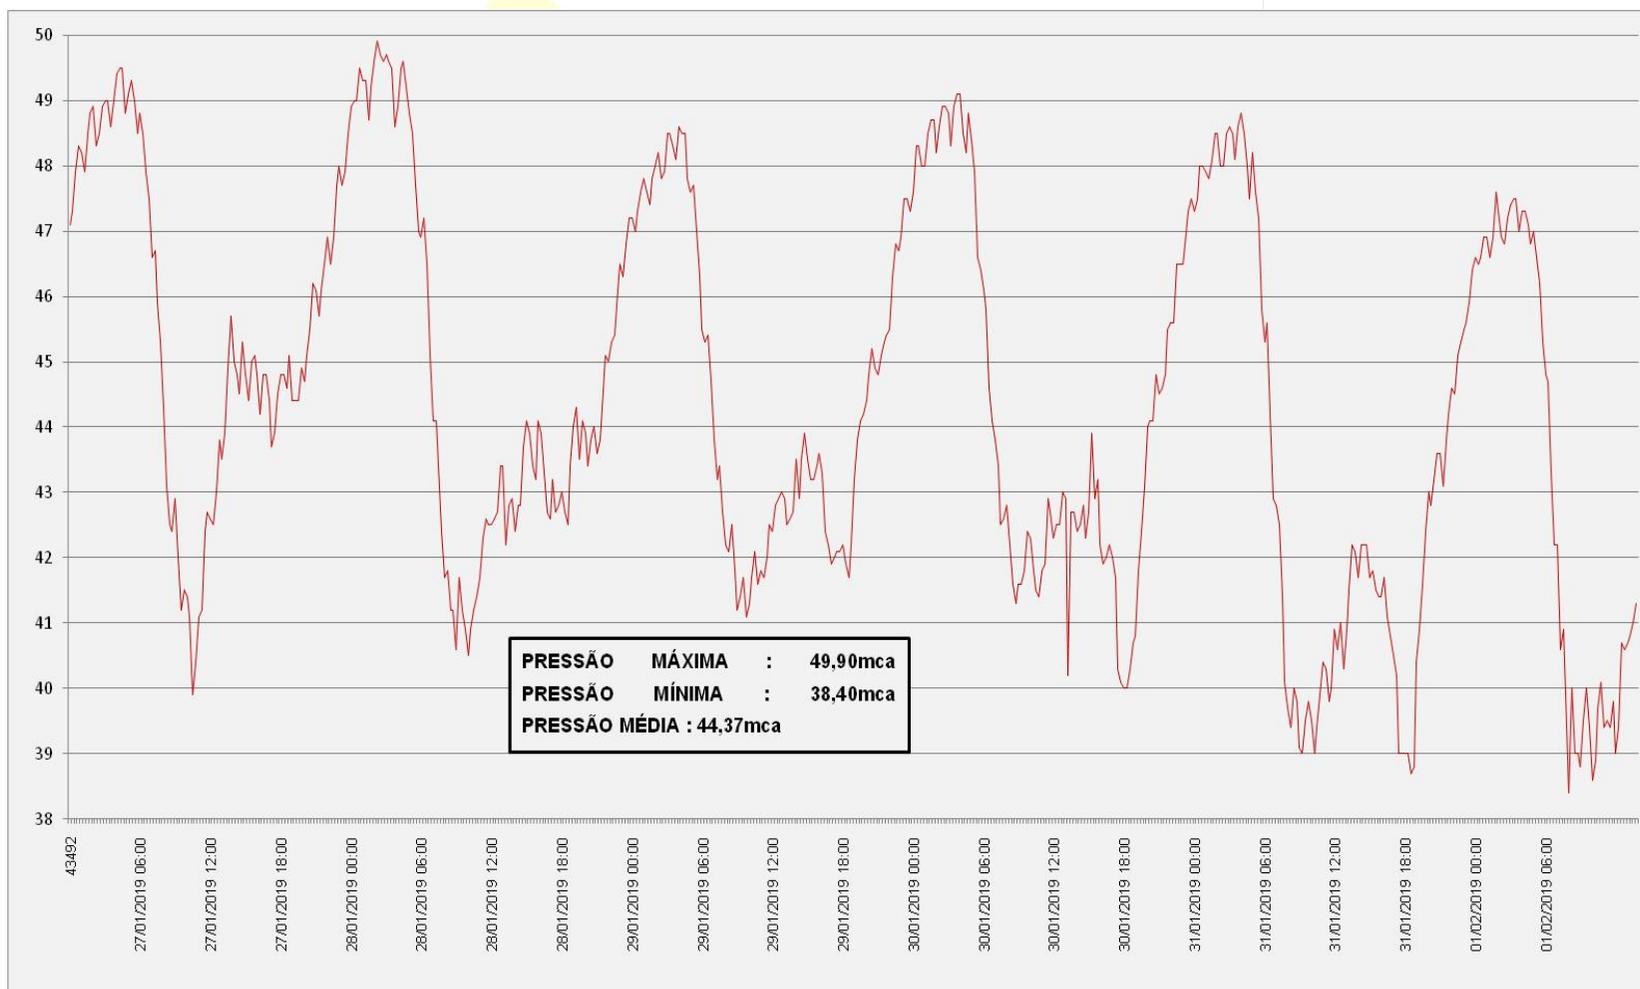
### 7.5. Gráfico de monitoramento no período de 27/01/2019 a 01/02/2019

As pressões registradas no período de monitoramento apresentam um ICP - Índice de Conformidade de Pressão de 100%, estando portanto em conformidade com as normas estabelecidas pela ARES-PCJ.

Máxima: 49,30 mca

Mínima: 11,50 mca

Média: 41,65 mca

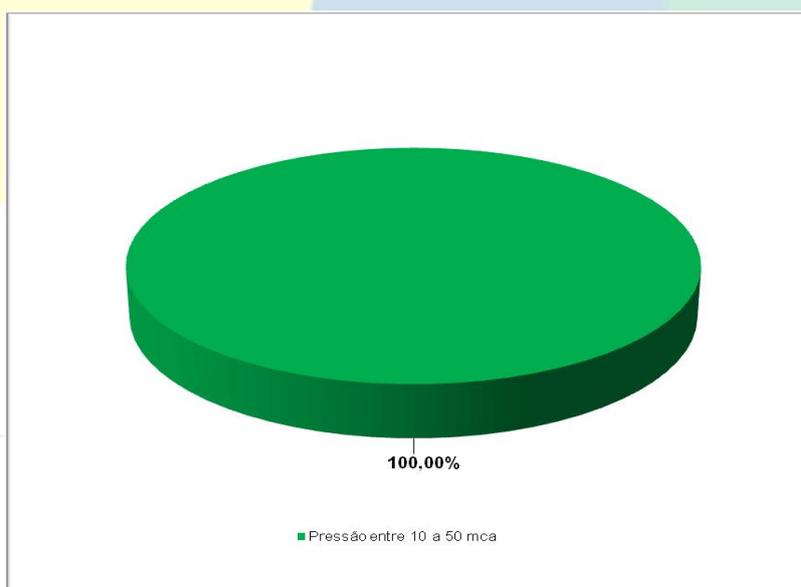
### 1.1 Representação gráfica das pressões monitoradas (horas)

Foram monitoradas 1.440:00:00 horas, sendo que as pressões máxima, mínima e média registradas foram, respectivamente, 49,90 mca, 11,50 mca e 42,71 mca.

Descrição	Horas	%
Pressão negativa	00:00:00	00,00
Pressão entre 0 a 10 mca	00:00:00	00,00
Pressão entre 10 a 50 mca	1.440:00:00	100,00
Pressão maior que 50 mca	00:00:00	00,00
Total	1.440:00:00	100,00
