# **RELATÓRIO DE MONITORAMENTO DE PRESSÃO EM REDE DE DISTRIBUIÇÃO DE ÁGUA**

**Município de Monte Alegre do Sul- SP**

**Junho de 2019**

## CAPÍTULO I – RUA CEARÁ, 210

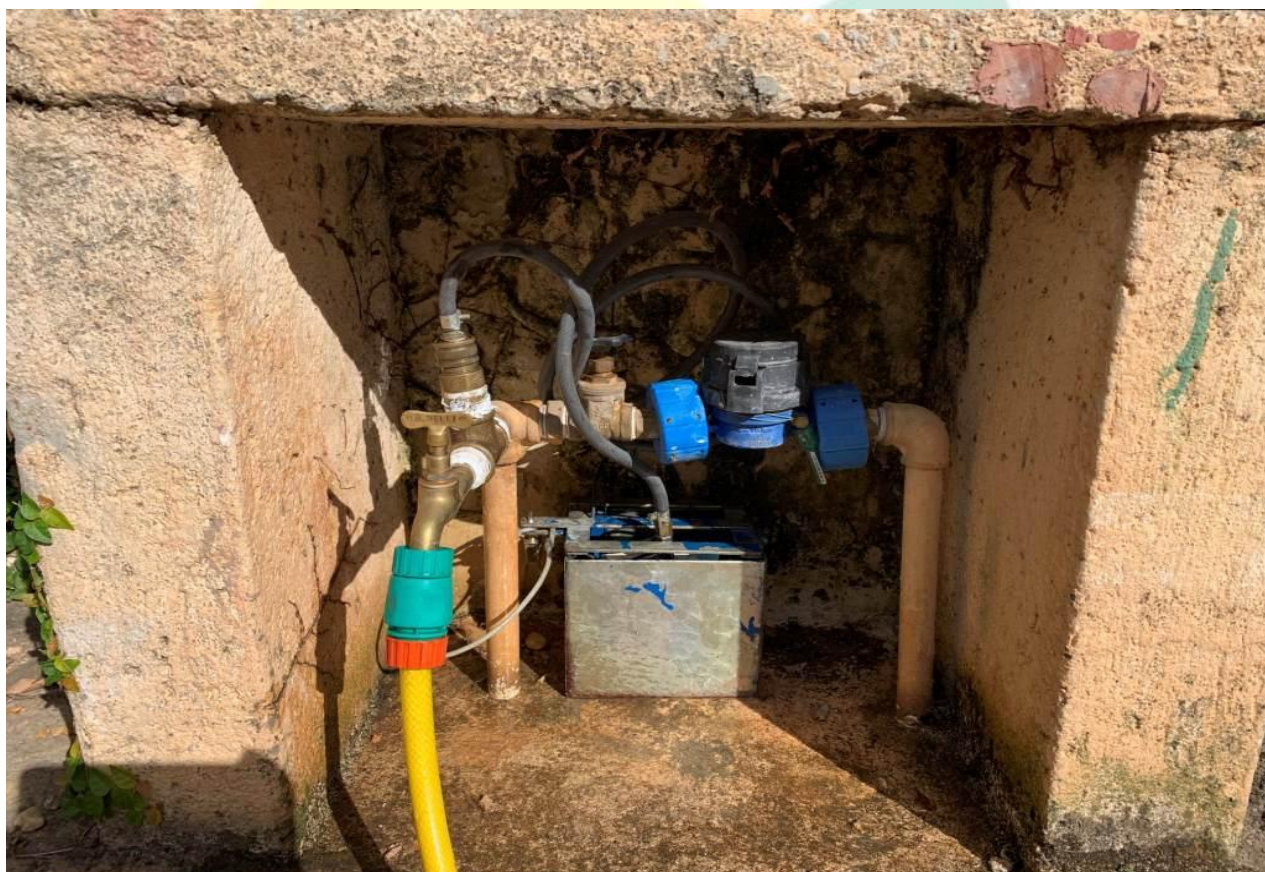
**Figura 1 – Foto do local da instalação do Datalogger modelo Multilog LX GPRS**

Foi instalado um Datalogger modelo Multilog LX GPRS com 1 canal de pressão analógico e 1 canal de vazão digital pulso seco, equipado com chip da operadora Vivo com o número de celular, 19-9956445424 que resultou em nível de cobertura de 15 (CSQ) no teste realizado no dia da instalação, desta forma não foram previstos problemas de comunicação no envio dos dados e alarmes devido à boa cobertura.

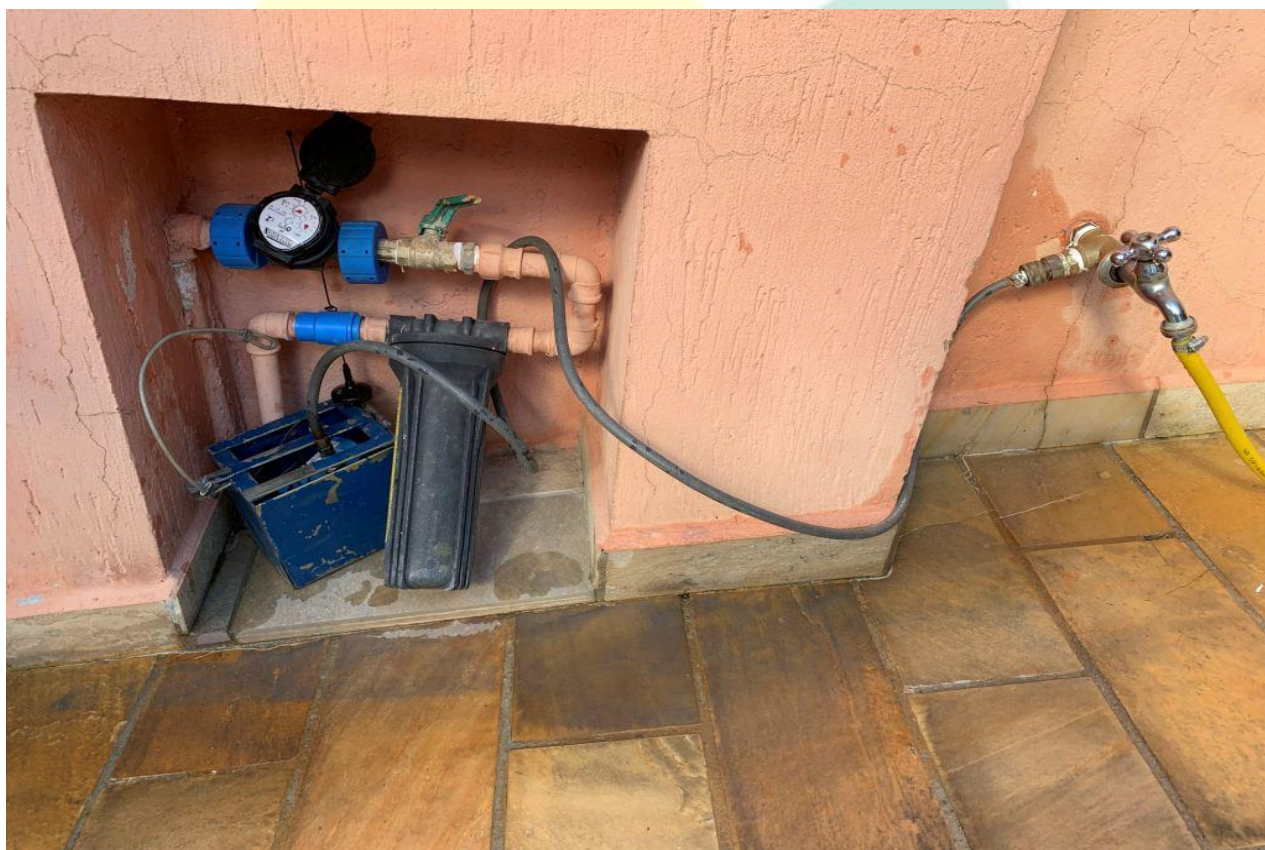
**Figura 1 – Foto do local da instalação do Datalogger modelo Multilog LX GPRS**

Foi instalado um Datalogger modelo Multilog LX GPRS com 1 canal de pressão analógico e 1 canal de vazão digital pulso seco, equipado com chip da operadora Vivo com o número de celular, 19-995289325 que resultou em nível de cobertura de 09 (CSQ) no teste realizado no dia da instalação, desta forma não foram previstos problemas de comunicação no envio dos dados e alarmes devido à boa cobertura.
