# **RELATÓRIO DE MONITORAMENTO DE PRESSÃO EM REDE DE DISTRIBUIÇÃO DE ÁGUA**

**Município de Nova Odessa - SP**

**Julho 2019**

## **CAPITULO I – RUA ANTONIO DE OLIVEIRA, 6**

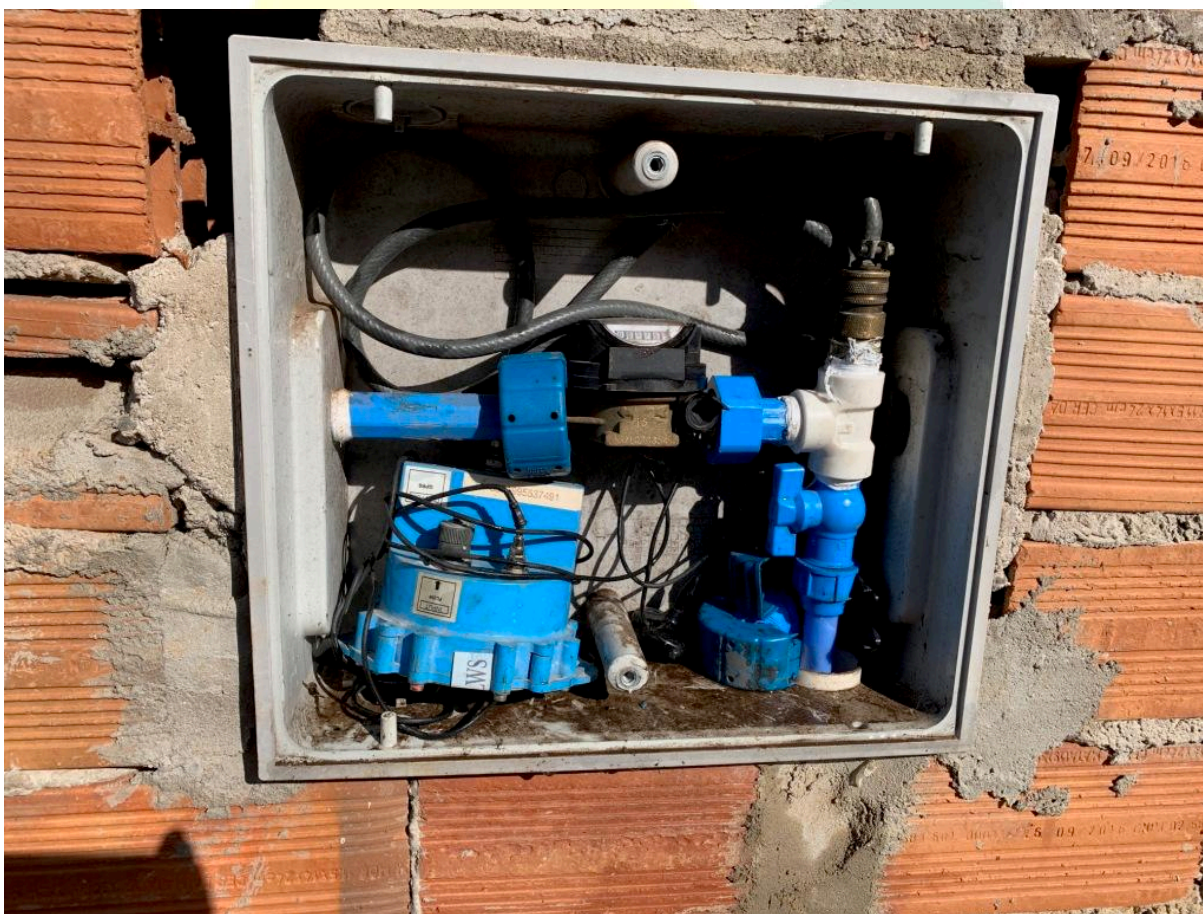
Foi instalado um Datalogger modelo Multilog LX GPRS com 1 canal de pressão analógico e 1 canal de vazão digital pulso seco, com o número de celular, 19-995537491 que resultou em nível de cobertura de 11 (CSQ) no teste realizado no dia da instalação, desta forma não foram previstos problemas de comunicação no envio dos dados e alarmes devido à boa cobertura.

**Figura 1 – Foto do local da instalação do Datalogger modelo Multilog LX GPRS**

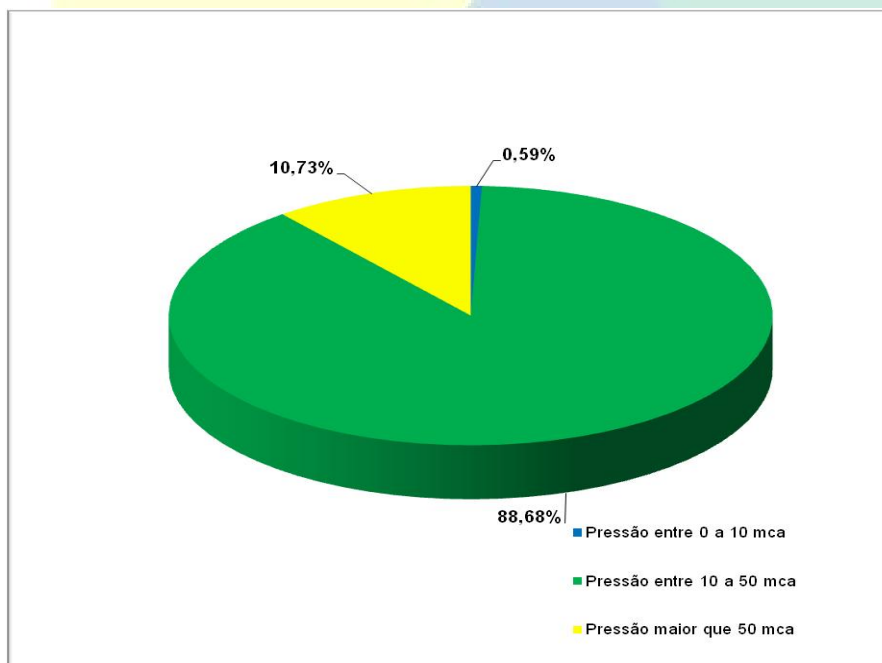
### 6.1. Representação gráfica das pressões monitoradas (horas)

Foram monitoradas 720:00 horas. As pressões registradas estão resumidas da seguinte forma:

| Descrição | Horas | % |
|---|---|---|
| Pressão entre 10 a 50 mca | 638:30:00 | 88,68 |
| Pressão maior que 50 mca | 77:15:00 | 10,73 |

As pressões registradas no período de monitoramento apresentam um ICP - Índice de Conformidade de Pressão de 88,68 %, estando, portanto, em conformidade com as normas estabelecidas pela ARES-PCJ.

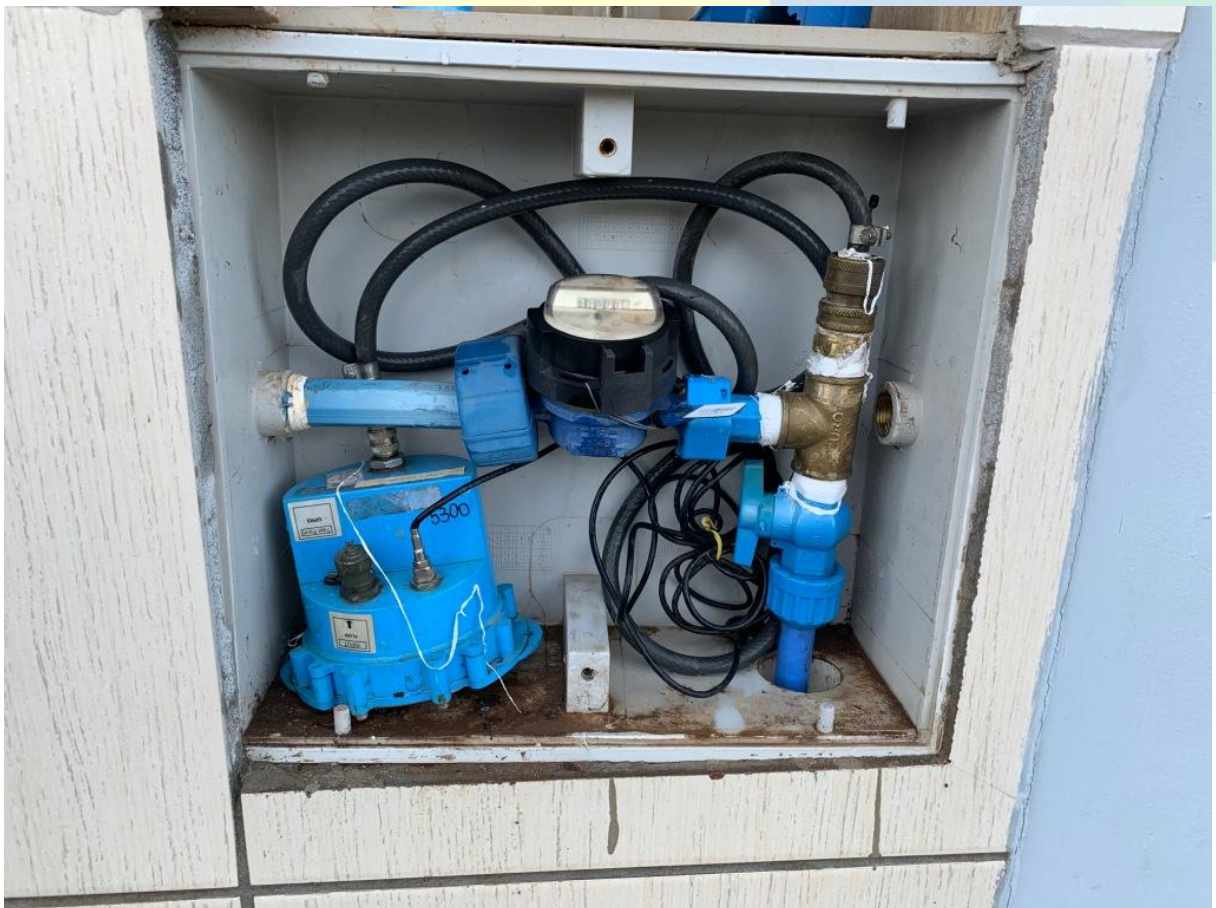
Foi instalado um Datalogger modelo Multilog LX GPRS com 1 canal de pressão analógico e 1 canal de vazão digital pulso seco, com o número de celular, 19-998045300 que resultou em nível de cobertura de 7 (CSQ) no teste realizado no dia da instalação, desta forma não foram previstos problemas de comunicação no envio dos dados e alarmes devido à boa cobertura.

**Figura 1 – Foto do local da instalação do Datalogger modelo Multilog LX GPRS**

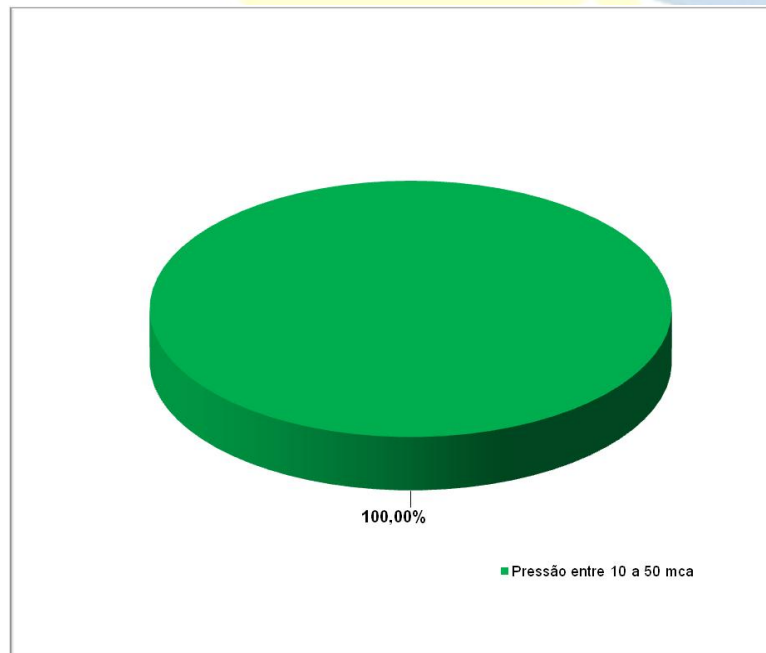
### 6.1.Representação gráfica das pressões monitoradas (horas)

Foram monitoradas 720:00 horas. As pressões registradas estão resumidas da seguinte forma:

| Descrição | Horas | % |
|---|---|---|
| Pressão entre 10 a 50 mca | 720:00:00 | 100,00 |

As pressões registradas no período de monitoramento apresentam um ICP - Índice de Conformidade de Pressão de 100,00 %, estando, portanto, em conformidade com as normas estabelecidas pela ARES-PCJ.

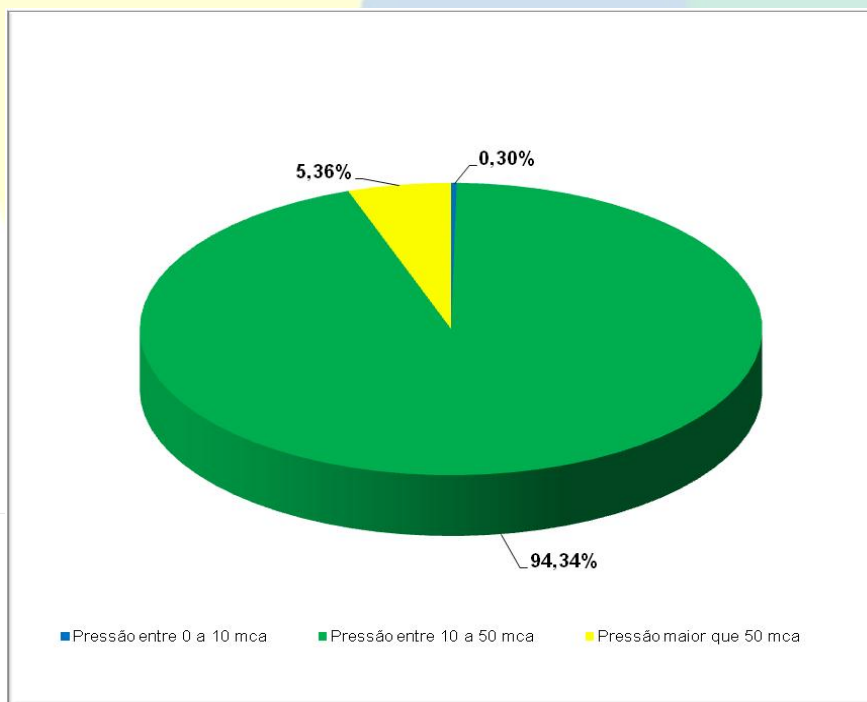
### 1.1 Representação gráfica das pressões monitoradas (horas)

Foram monitoradas 1.440:00 horas, sendo que as pressões máxima, mínima e média registradas foram, respectivamente, 56,30 mca, 3,30 mca e 31,74 mca.

| Descrição | Horas | % |
|---|---|---|
| Pressão entre 10 a 50 mca | 1.358:30:00 | 94,34 |
| Pressão maior que 50 mca | 77:15:00 | 05,36 |
