# **RELATÓRIO DE MONITORAMENTO DE PRESSÃO EM REDE DE DISTRIBUIÇÃO DE ÁGUA**

**Município de Pedreira - SP**

**Junho de 2019**

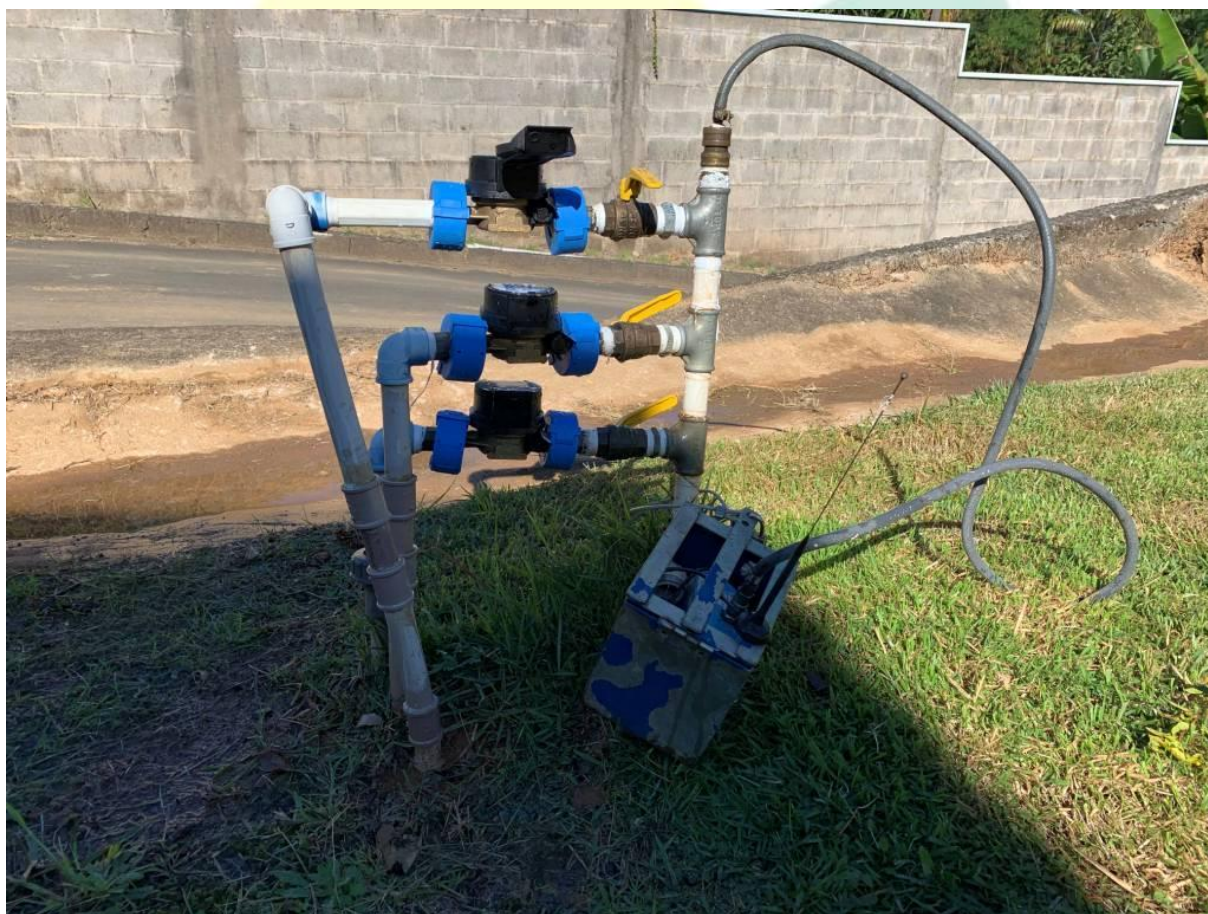
**Figura 1 – Foto do local da instalação do Datalogger modelo Multilog LX GPRS**

Foi instalado um Datalogger modelo Multilog LX GPRS com 1 canal de pressão analógico e 1 canal de vazão digital pulso seco, com o número de celular, 19-997756986 que resultou em nível de cobertura de 12 (CSQ) no teste realizado no dia da instalação, desta forma não foram previstos problemas de comunicação no envio dos dados e alarmes devido à boa cobertura.

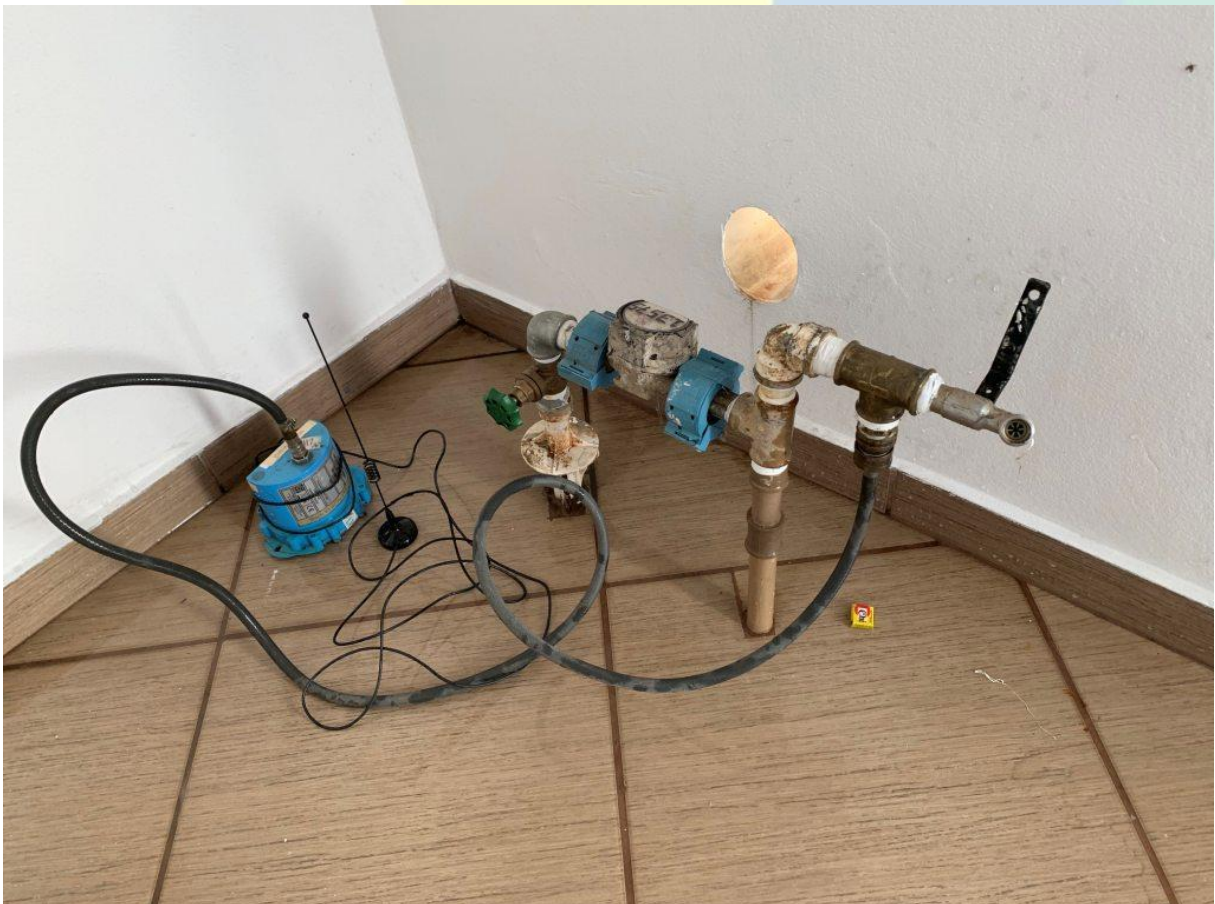
**Figura 1 – Foto do local da instalação do Datalogger modelo Multilog LX GPRS**

Foi instalado um Datalogger modelo Multilog LX GPRS com 1 canal de pressão analógico e 1 canal de vazão digital pulso seco, com o número de celular, 19-998430576 que resultou em nível de cobertura de 12 (CSQ) no teste realizado no dia da instalação, desta forma não foram previstos problemas de comunicação no envio dos dados e alarmes devido à boa cobertura.
