# **RELATÓRIO DE MONITORAMENTO DE PRESSÃO EM REDE DE DISTRIBUIÇÃO DE ÁGUA**

**Município de Pirassununga - SP**

**Maio de 2019**

**CAPÍTULO I – RUA RECIFE, 1835**

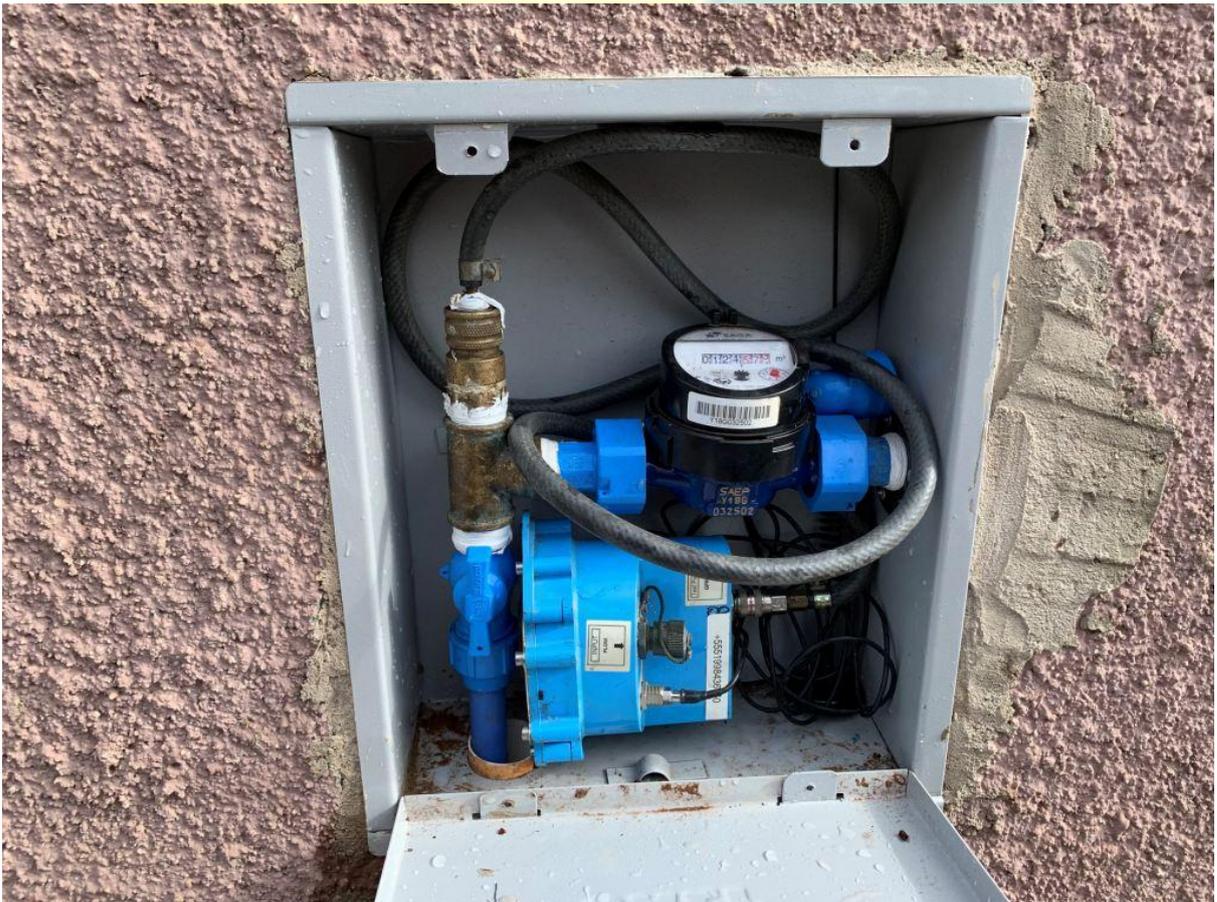
**Figura 1 – Foto do local da instalação do Datalogger modelo Multilog LX GPRS**

Foi instalado um Datalogger modelo Multilog LX GPRS com 1 canal de pressão analógico e 1 canal de vazão digital pulso seco, com o número de celular, 19-998436750 que resultou em nível de cobertura de 12 (CSQ) no teste realizado no dia da instalação, desta forma não foram previstos problemas de comunicação no envio dos dados e alarmes devido à boa cobertura.

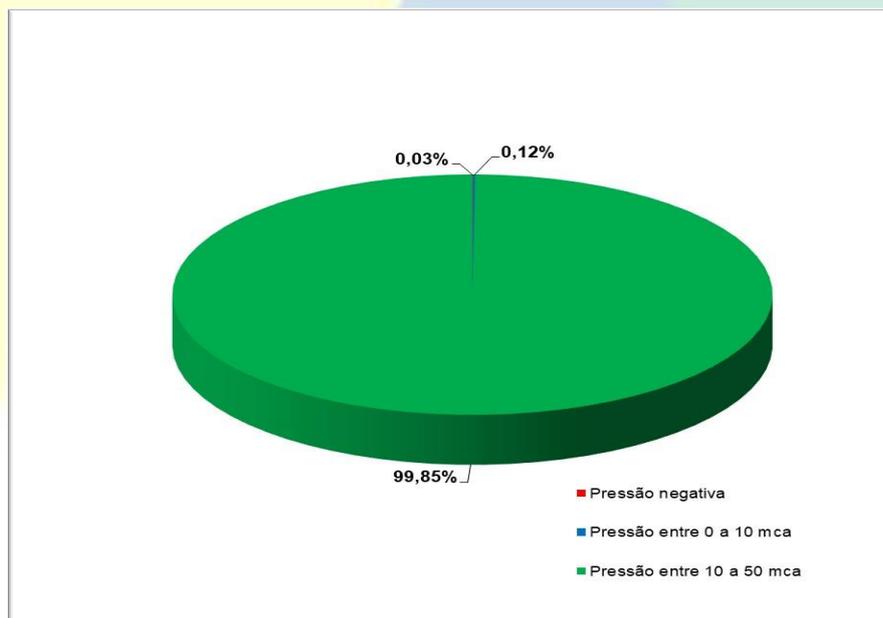
### 6.1. Representação gráfica das pressões monitoradas (horas)

Foram monitoradas 838:00:00 horas. As pressões registradas estão resumidas da seguinte forma:

Descrição	Horas	%
Pressão negativa	00:15:00	00,03
Pressão entre 0 a 10 mca	01:00:00	00,12
Pressão entre 10 a 50 mca	836:45:00	99,85
Pressão maior que 50 mca	00:00:00	00,00
Total de horas monitoradas	838:00:00	100,00

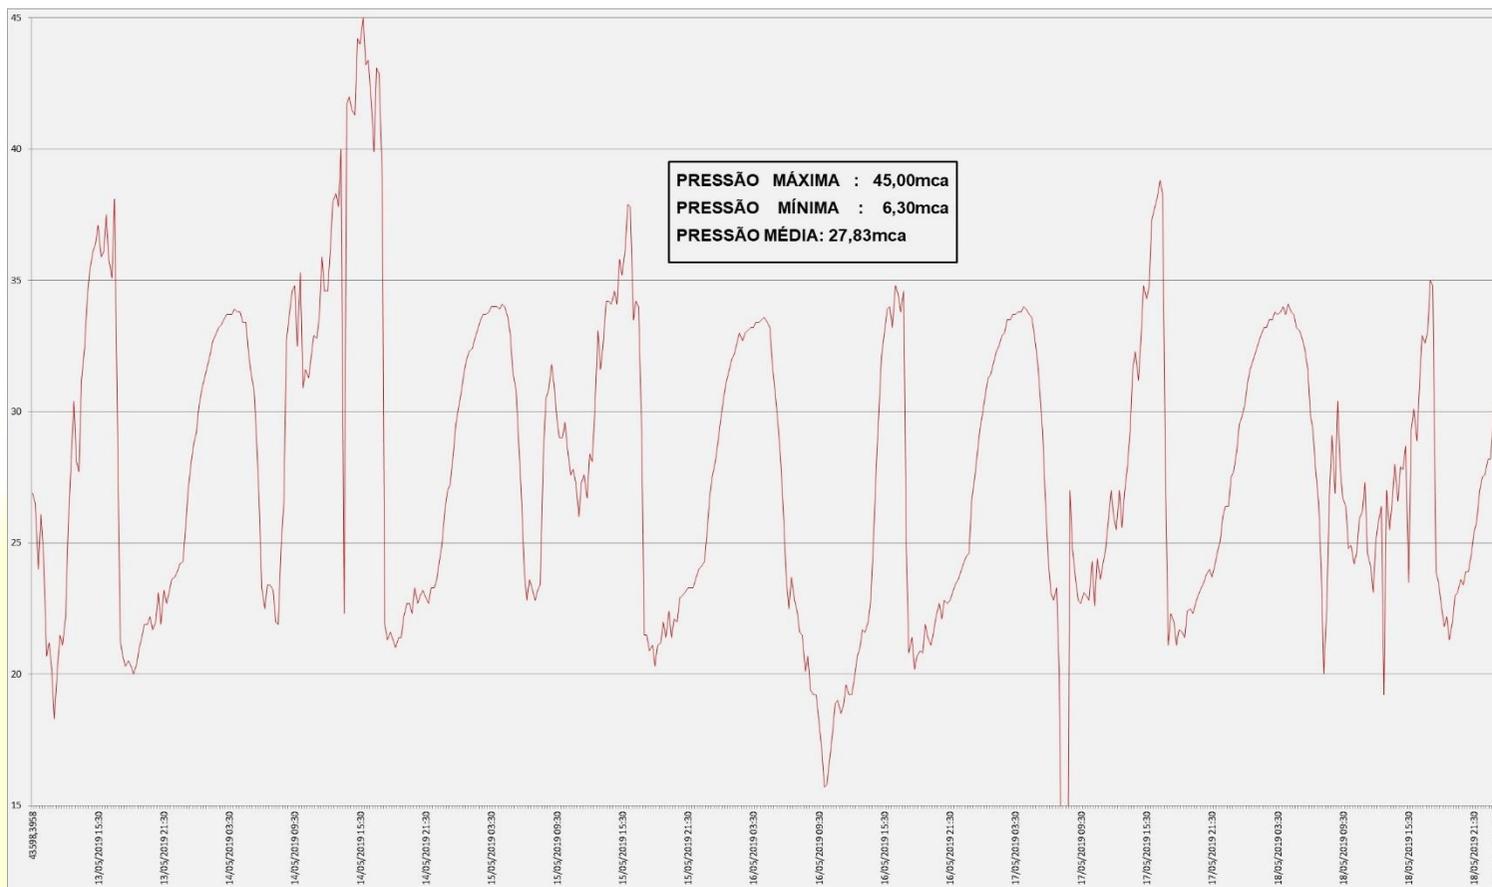
### 7.1. Gráfico de monitoramento no período de 13/05/2019 a 18/05/2019

Data	Hora da ocorrência	Pressão (mca)
17/05/2019	08:00	6,30
17/05/2019	08:15	7,60
21/05/2019	14:15	0,60
21/05/2019	14:30	2,30

Houve apenas um registro de pressão negativa (-0,20 mca) no dia 21/05/2019, às 14:45 horas.

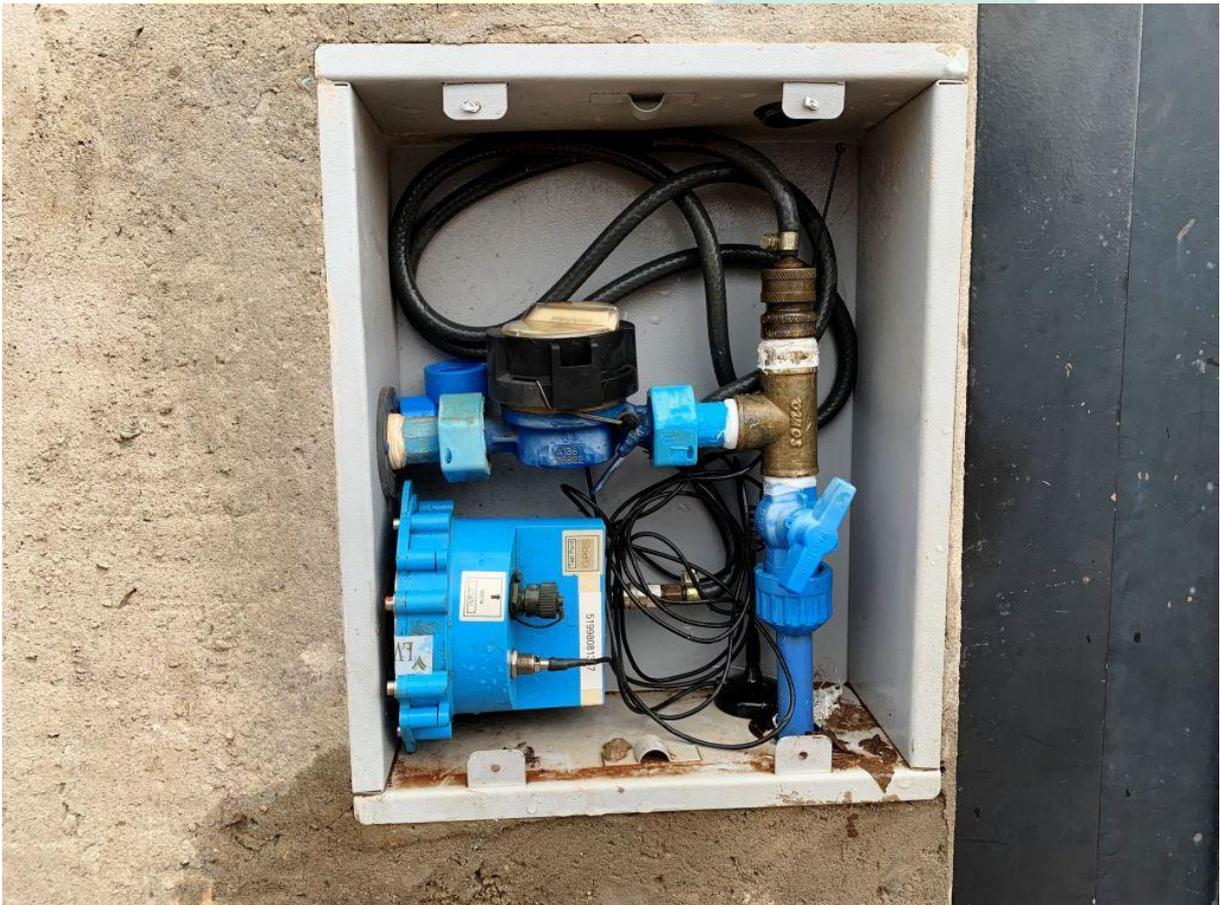
**Figura 1 – Foto do local da instalação do Datalogger modelo Multilog LX GPRS**

Foi instalado um Datalogger modelo Multilog LX GPRS com 1 canal de pressão analógico e 1 canal de vazão digital pulso seco, com o número de celular, 19-998081347 que resultou em nível de cobertura de 15 (CSQ) no teste realizado no dia da instalação, desta forma não foram previstos problemas de comunicação no envio dos dados e alarmes devido à boa cobertura.

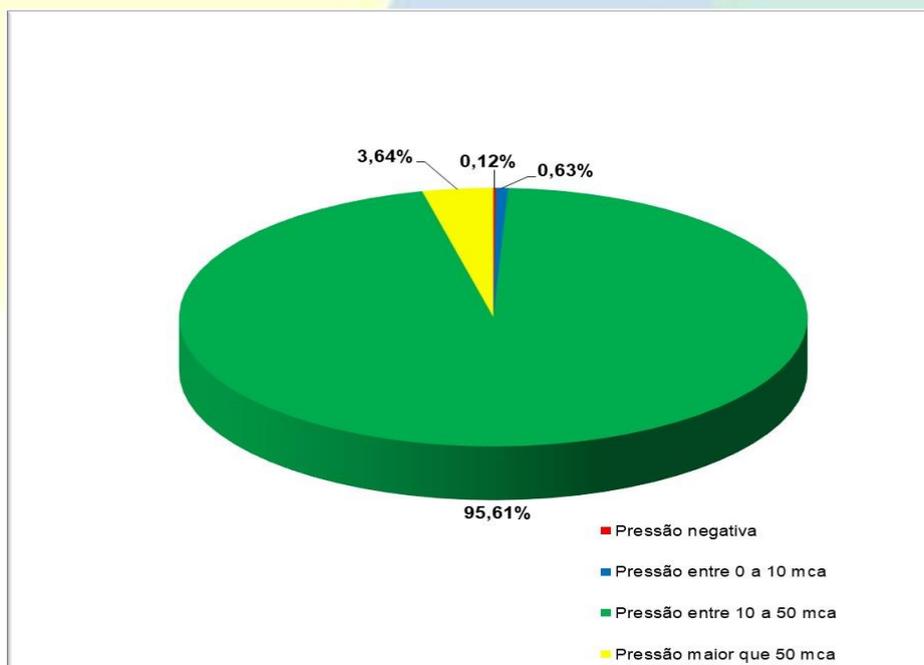
### 6.1. Representação gráfica das pressões monitoradas (horas)

Foram monitoradas 837:15:00 horas. As pressões registradas estão resumidas da seguinte forma:

Descrição	Horas	%
Pressão negativa	01:00:00	00,12
Pressão entre 0 a 10 mca	05:15:00	00,63
Pressão entre 10 a 50 mca	800:30:00	95,61
Pressão maior que 50 mca	30:30:00	03,64
Total de horas monitoradas	837:15:00	100,00

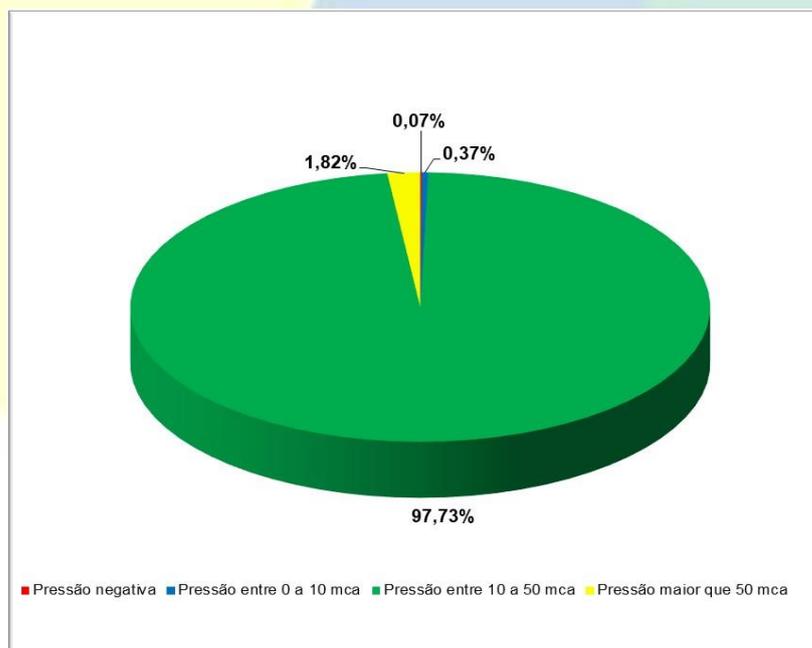
### 1.1 Representação gráfica das pressões monitoradas (horas)

Foram monitoradas 1.675:15:00 horas, sendo que as pressões máxima, mínima e média registradas foram, respectivamente, 57,30 mca, - 1,30 mca e 26,04 mca.

Descrição	Horas	%
Pressão negativa	01:15:00	00,07
Pressão entre 0 a 10 mca	06:15:00	00,37
Pressão entre 10 a 50 mca	1.637:15:00	97,73
Pressão maior que 50 mca	30:30:00	1,82
Total	1.675:15:00	100,00
