RELATÓRIO DE MONITORAMENTO DE PRESSÃO EM REDE DE DISTRIBUIÇÃO DE ÁGUA

Município de Rafard - SP

Maio de 2019

CAPÍTULO I – RUA AMÉLIO FEDRIGHI, 50

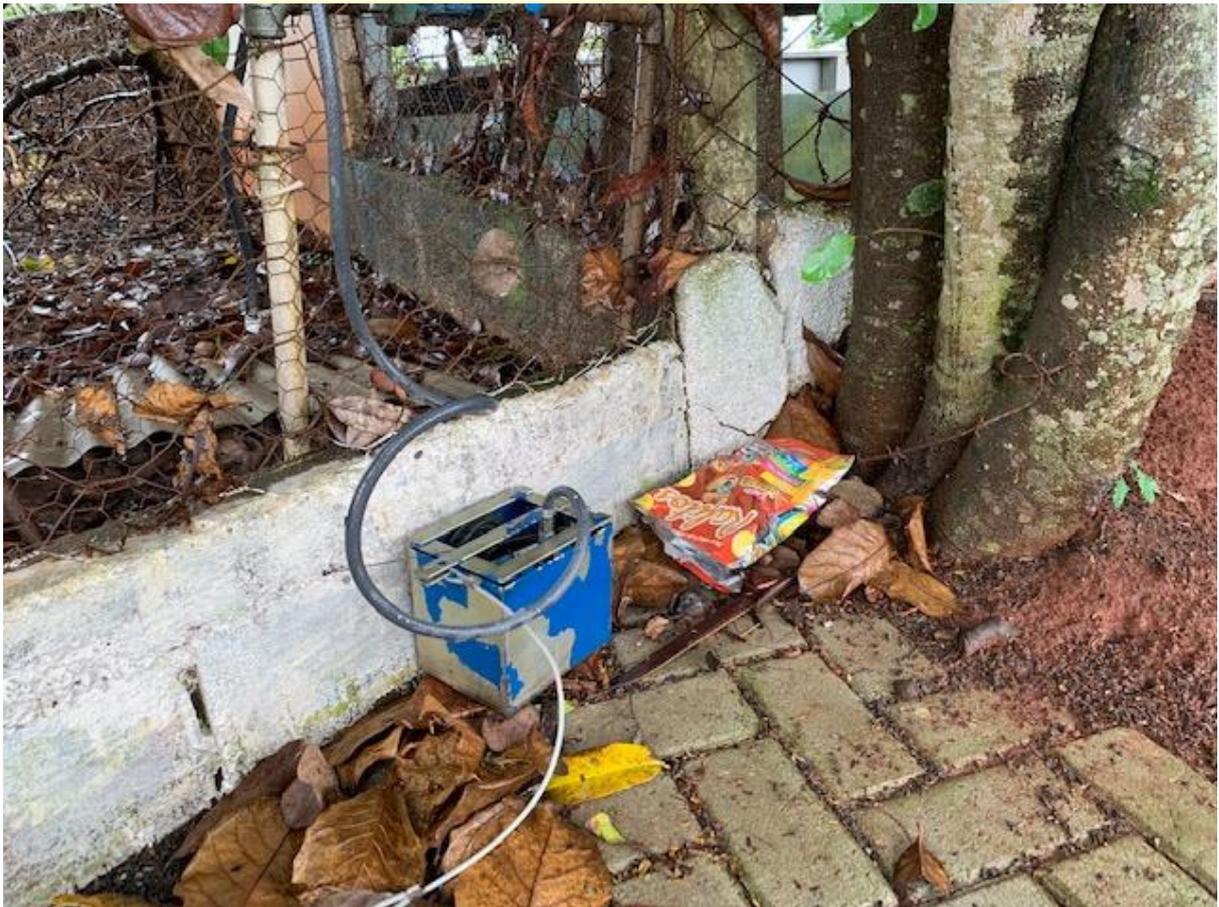
Figura 1 – Foto do local da instalação do Datalogger modelo Multilog LX GPRS

Foi instalado um Datalogger modelo Multilog LX GPRS com 1 canal de pressão analógico e 1 canal de vazão digital pulso seco, com o número de celular, 19- 997810750 que resultou em nível de cobertura de 21 (CSQ) no teste realizado no dia da instalação, desta forma não foram previstos problemas de comunicação no envio dos dados e alarmes devido à boa cobertura.

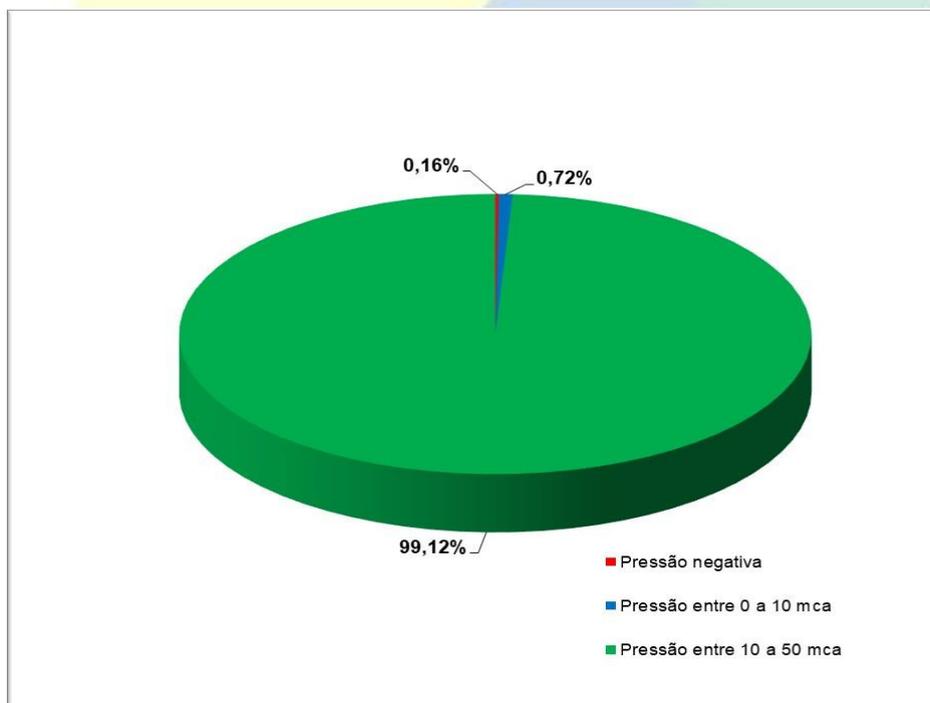
6.1. Representação gráfica das pressões monitoradas (horas)

Foram monitoradas 765:45:00 horas. As pressões registradas estão resumidas da seguinte forma:

Descrição	Horas	%
Pressão negativa	01:15:00	00,16
Pressão entre 0 a 10 mca	05:30:00	00,72
Pressão entre 10 a 50 mca	759:00:00	99,12
Pressão maior que 50 mca	00:00:00	00,00
Total de horas monitoradas	765:45:00	100,00

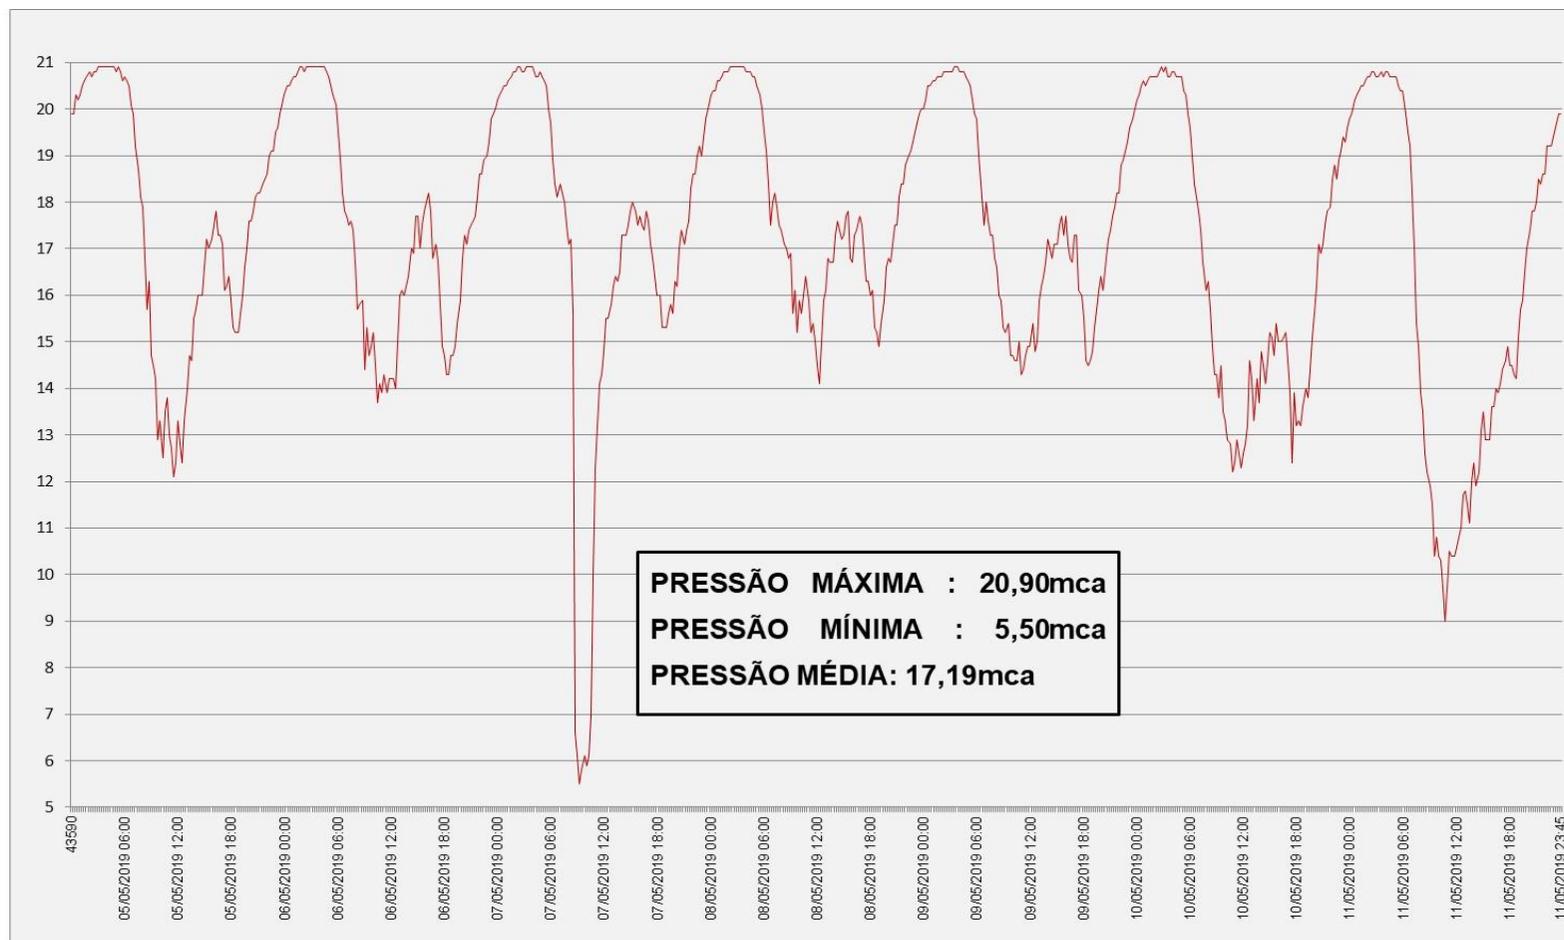
7.2. Gráfico de monitoramento no período de 05/05/2019 a 11/05/2019

Data	Hora da ocorrência	Pressão (mca)
07/05/2019	08:45	6,60
07/05/2019	09:00	6,10
11/05/2019	10:30	9,70
23/05/2019	12:45	8,40
25/05/2019	10:30	9,60

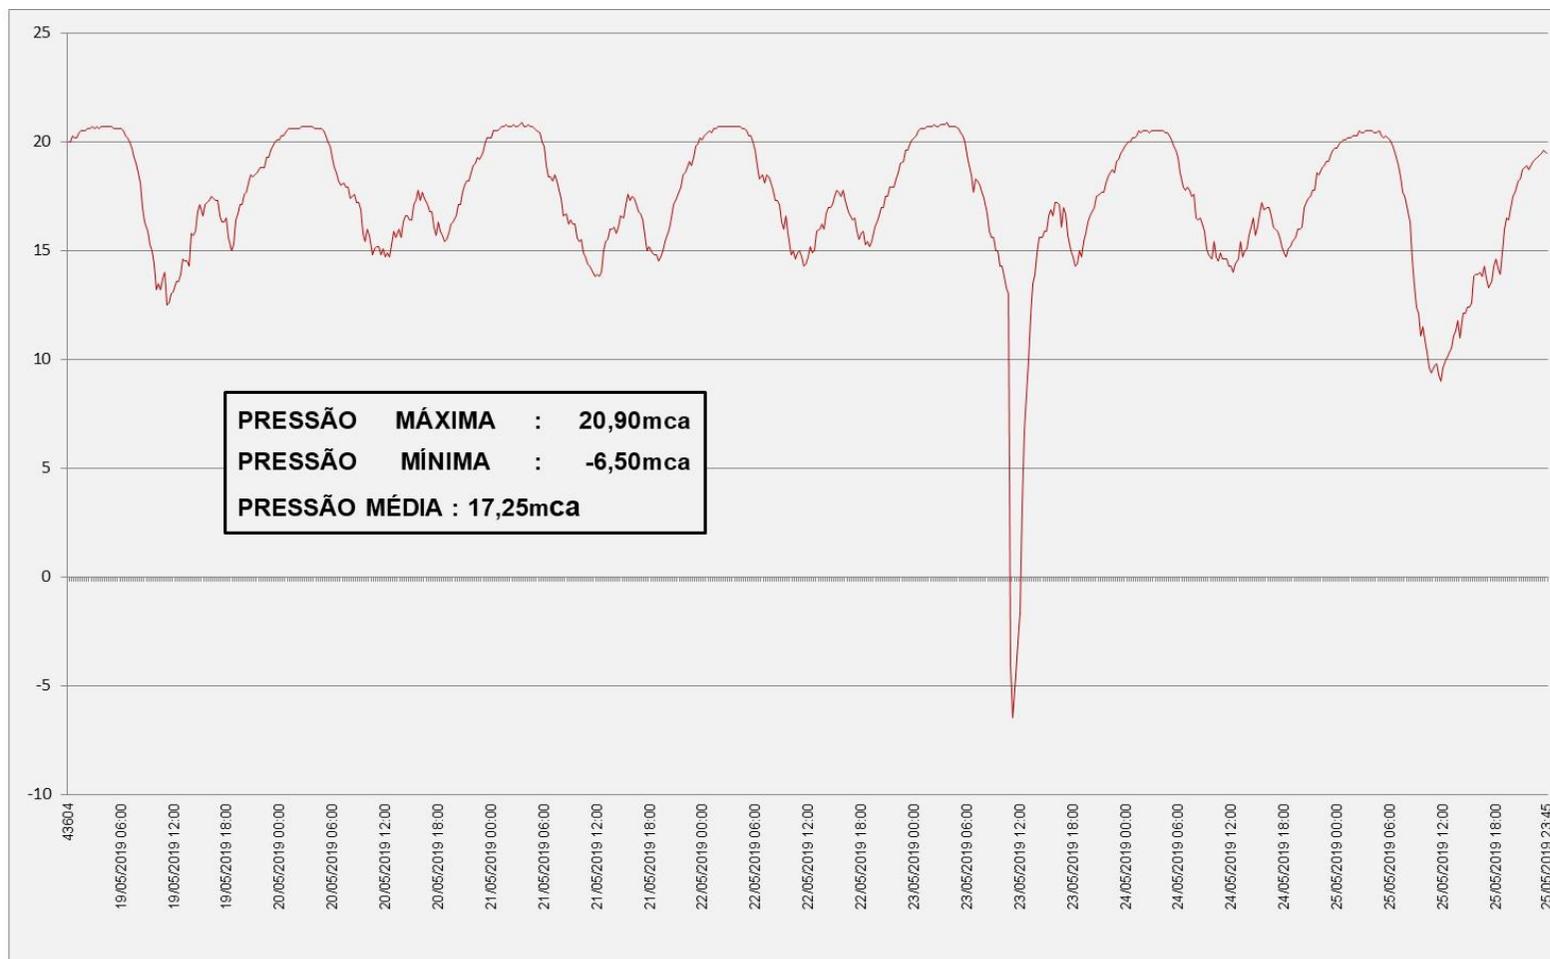
7.4. Gráfico de monitoramento no período de 19/05/2019 a 25/05/2019

Data	Hora da ocorrência	Pressão (mca)
23/05/2019	11:00	-4,10
23/05/2019	11:15	-6,50
23/05/2019	11:30	-4,50
23/05/2019	11:45	-3,00
23/05/2019	12:00	-1,60

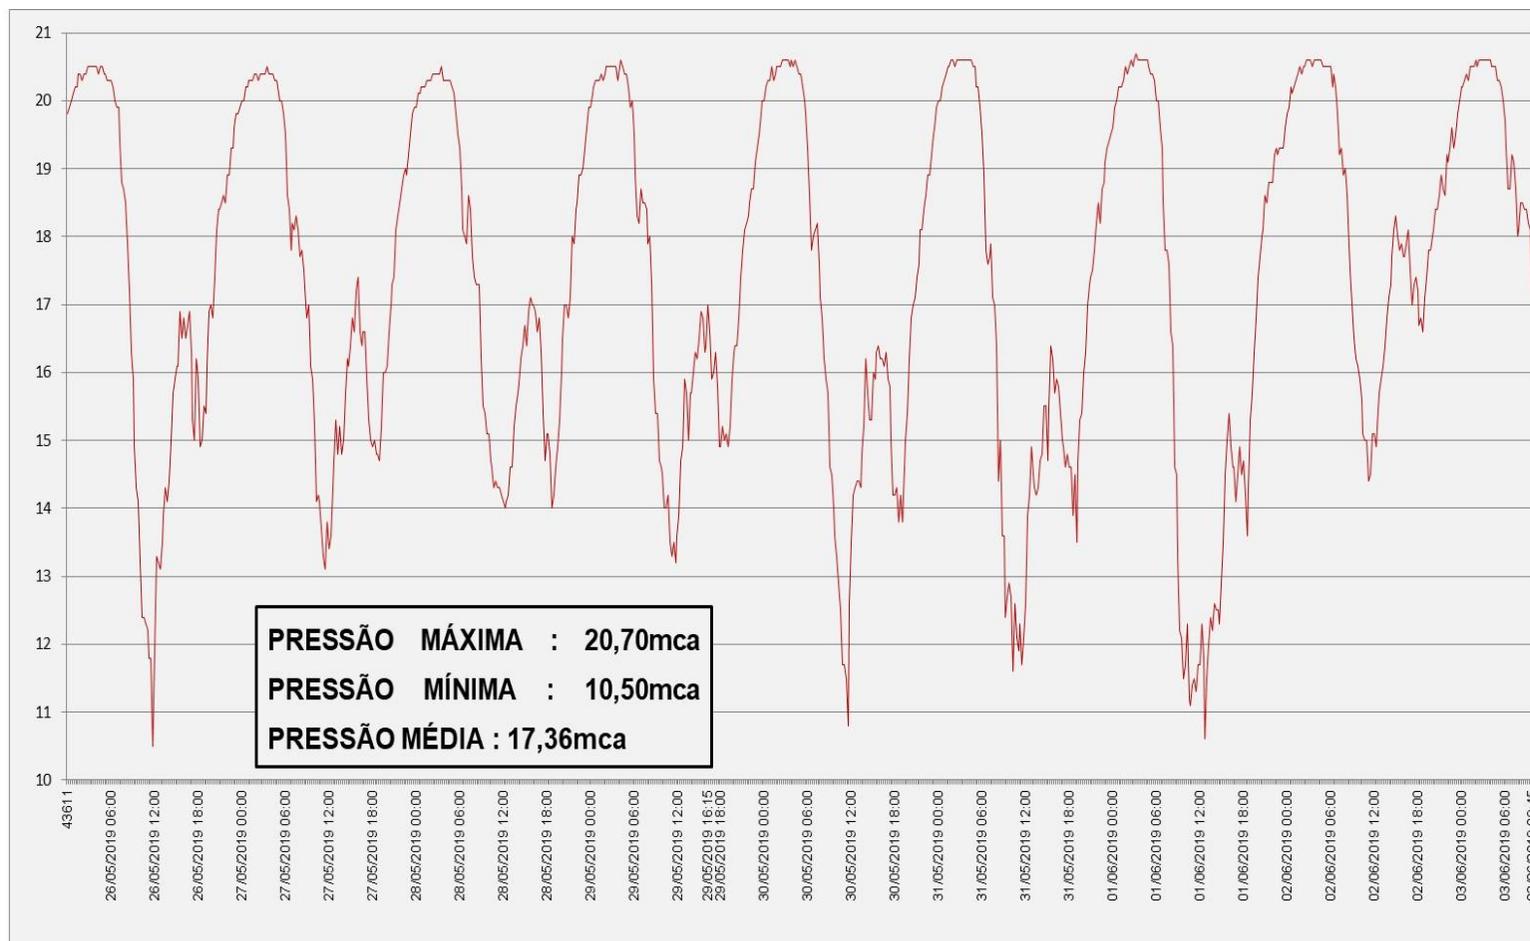
7.5. Gráfico de monitoramento no período de 26/05/2019 a 03/06/2019

As pressões registradas no período de monitoramento apresentam um ICP - Índice de Conformidade de Pressão de 98,96 %, estando, portanto, em conformidade com as normas estabelecidas pela ARES-PCJ.

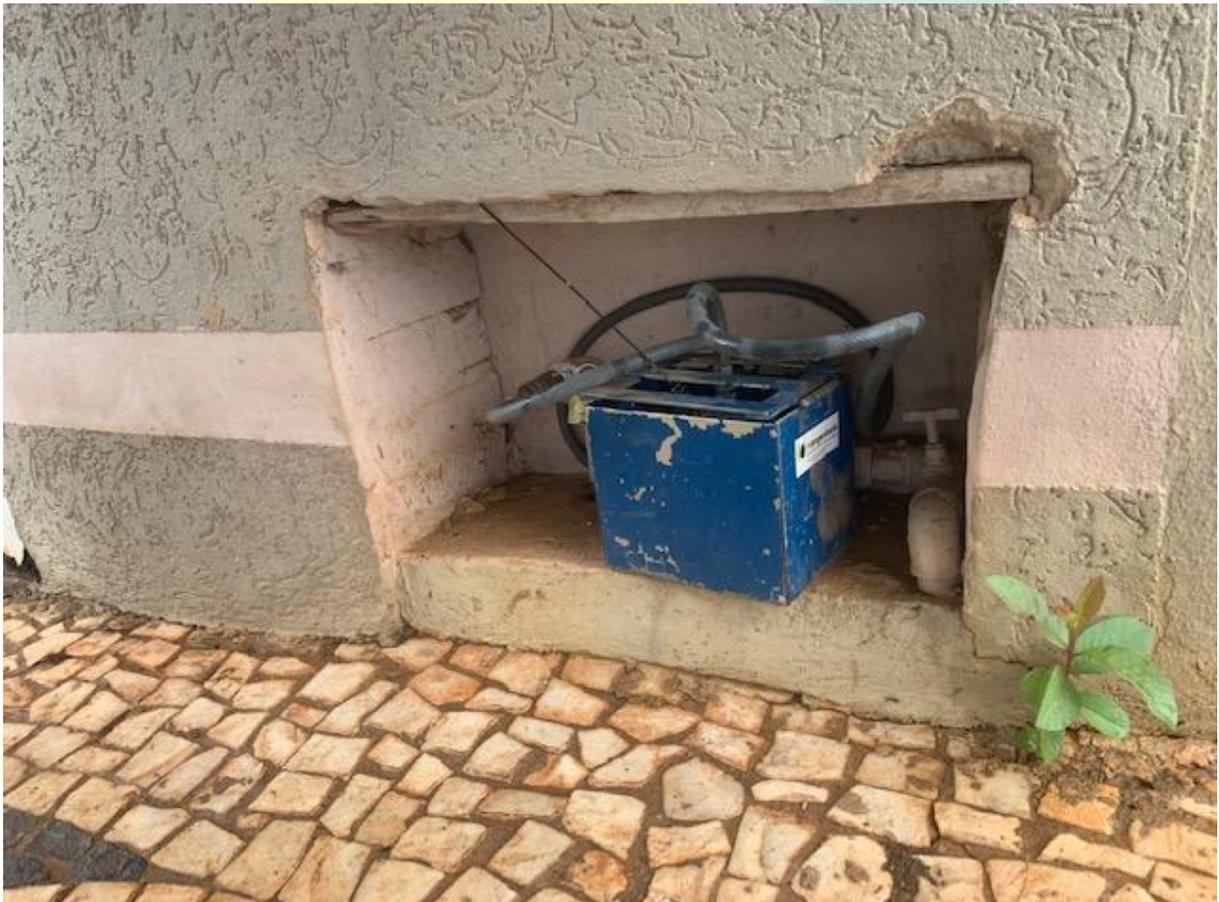
Figura 1 – Foto do local da instalação do Datalogger modelo Multilog LX GPRS

Foi instalado um Datalogger modelo Multilog LX GPRS com 1 canal de pressão analógico e 1 canal de vazão digital pulso seco, com o número de celular, 19- 997810750 que resultou em nível de cobertura de 21 (CSQ) no teste realizado no dia da instalação, desta forma não foram previstos problemas de comunicação no envio dos dados e alarmes devido à boa cobertura.

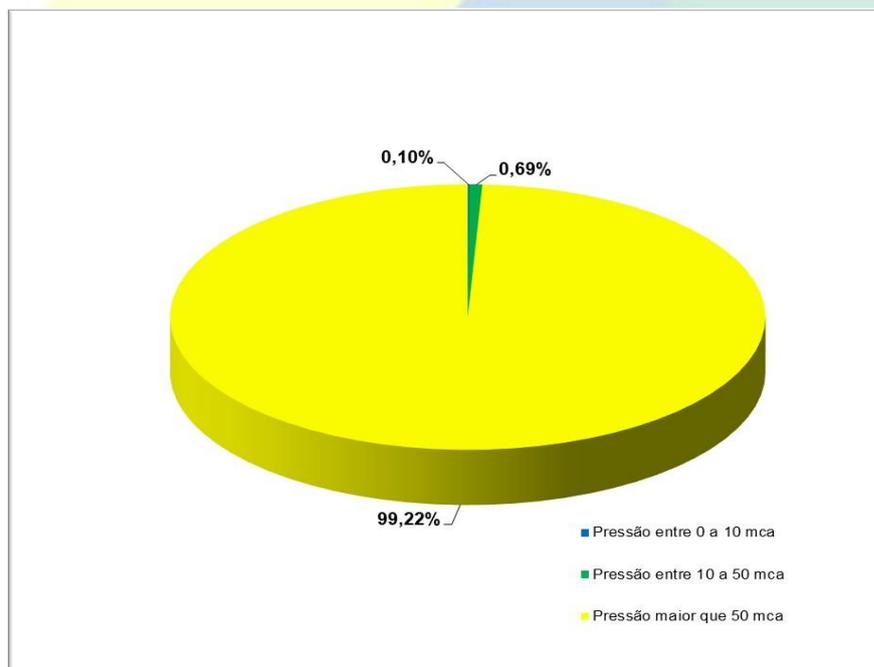
6.1. Representação gráfica das pressões monitoradas (horas)

Foram monitoradas 765:45:00 horas. As pressões registradas estão resumidas da seguinte forma:

Descrição	Horas	%
Pressão negativa	00:00:00	00,00
Pressão entre 0 a 10 mca	00:45:00	00,10
Pressão entre 10 a 50 mca	05:15:00	00,69
Pressão maior que 50 mca	759:45:00	99,22
Total de horas monitoradas	765:45:00	100,00

Ocorreram 3.039 registros de pressões acima de 50 mca, correspondentes a 99,22% do período de monitoramento.

As ocorrências de pressões acima de 50 mca predominaram ao longo de todo o período do monitoramento, este fato é um forte indício de que haja perdas físicas na rede de distribuição, sugere-se a instalação de válvula redutora de pressão na rede de distribuição.

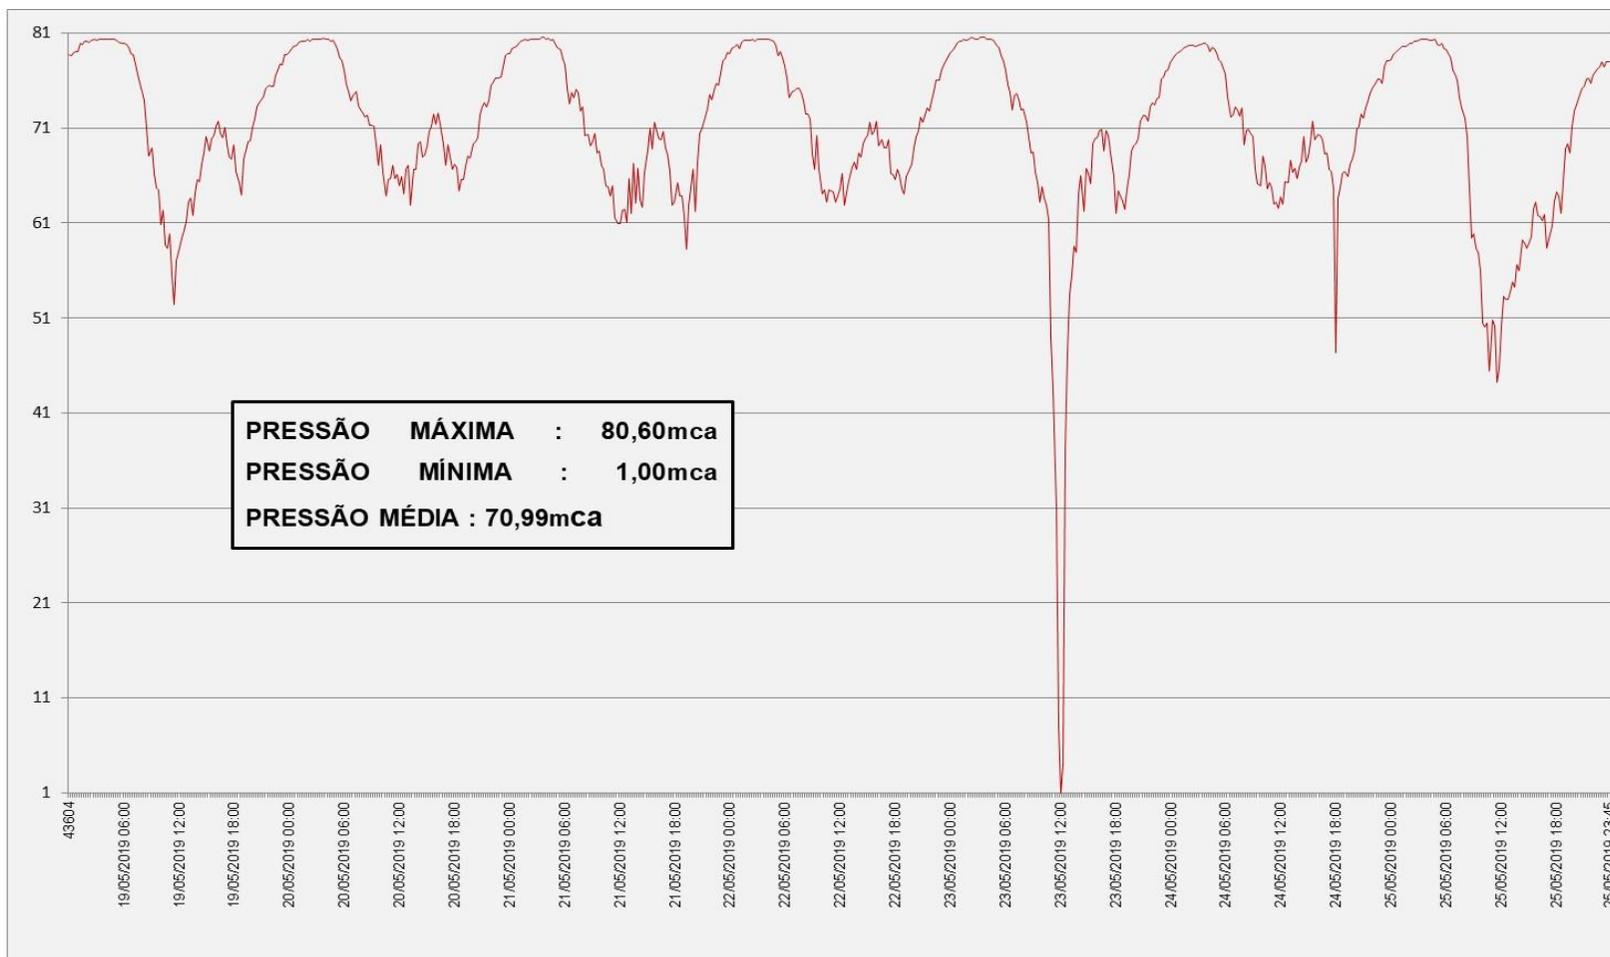
7.4. Gráfico de monitoramento no período de 19/05/2019 a 25/05/2019

Data	Hora da ocorrência	Pressão (mca)
23/05/2019	11:45	8,00
23/05/2019	12:00	1,00
23/05/2019	12:15	4,00

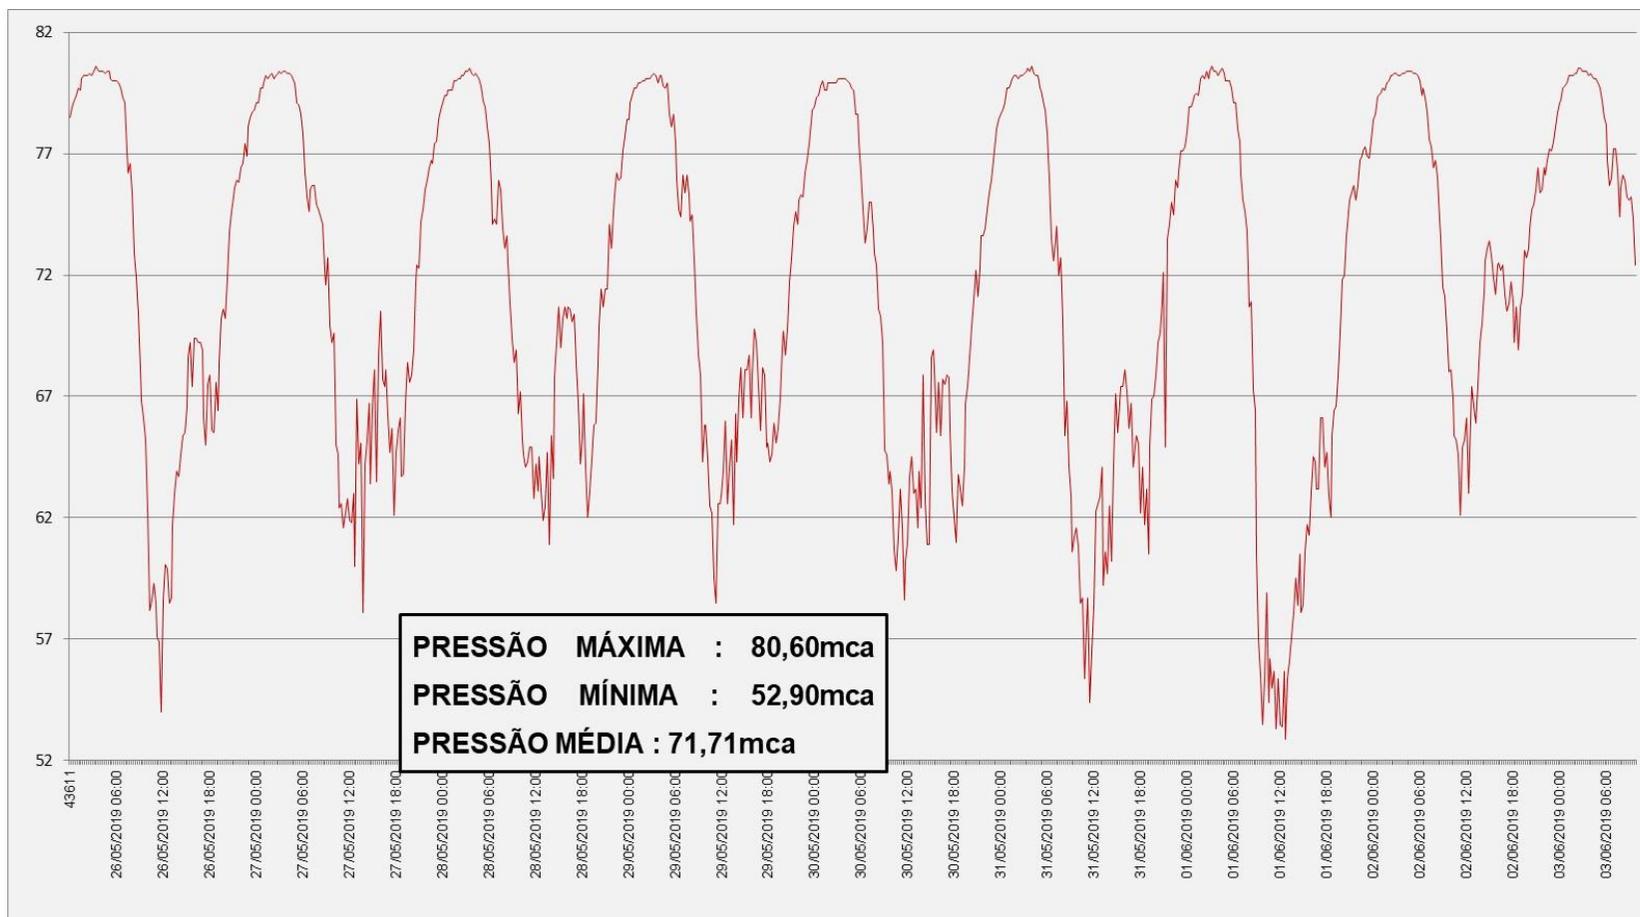
7.5. Gráfico de monitoramento no período de 26/05/2019 a 03/06/2019

As pressões registradas no período de monitoramento apresentam um ICP - Índice de Conformidade de Pressão de 0,69 %, estando, portanto, em desconformidade com as normas estabelecidas pela ARES-PCJ.

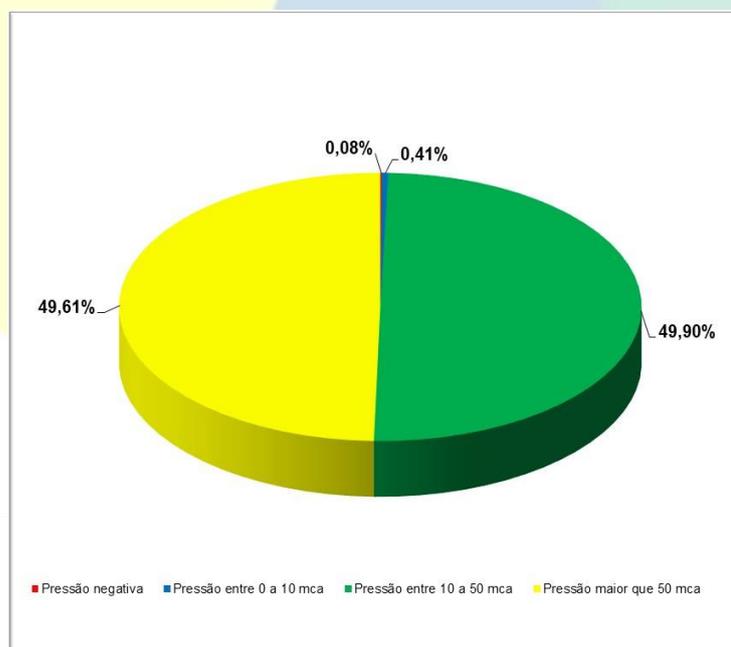
1.1 Representação gráfica das pressões monitoradas (horas)

Foram monitoradas 1.531:30:00, sendo que as pressões máxima, mínima e média registradas foram, respectivamente, 80,70 mca, - 6,50 mca e 70,60 mca.

Descrição	Horas	%
Pressão negativa	01:15:00	00,08
Pressão entre 0 a 10 mca	06:15:00	00,41
Pressão entre 10 a 50 mca	764:15:00	49,90
Pressão maior que 50 mca	759:45:00	49,61
Total	1.531:30:00	100,00
