# **RELATÓRIO DE MONITORAMENTO DE PRESSÃO EM REDE DE DISTRIBUIÇÃO DE ÁGUA**

**Município de Rio das Pedras - SP**

**Julho de 2019**

**CAPITULO I – RUA GERÔNIMO GUILHERME  
PEROZA, 762**

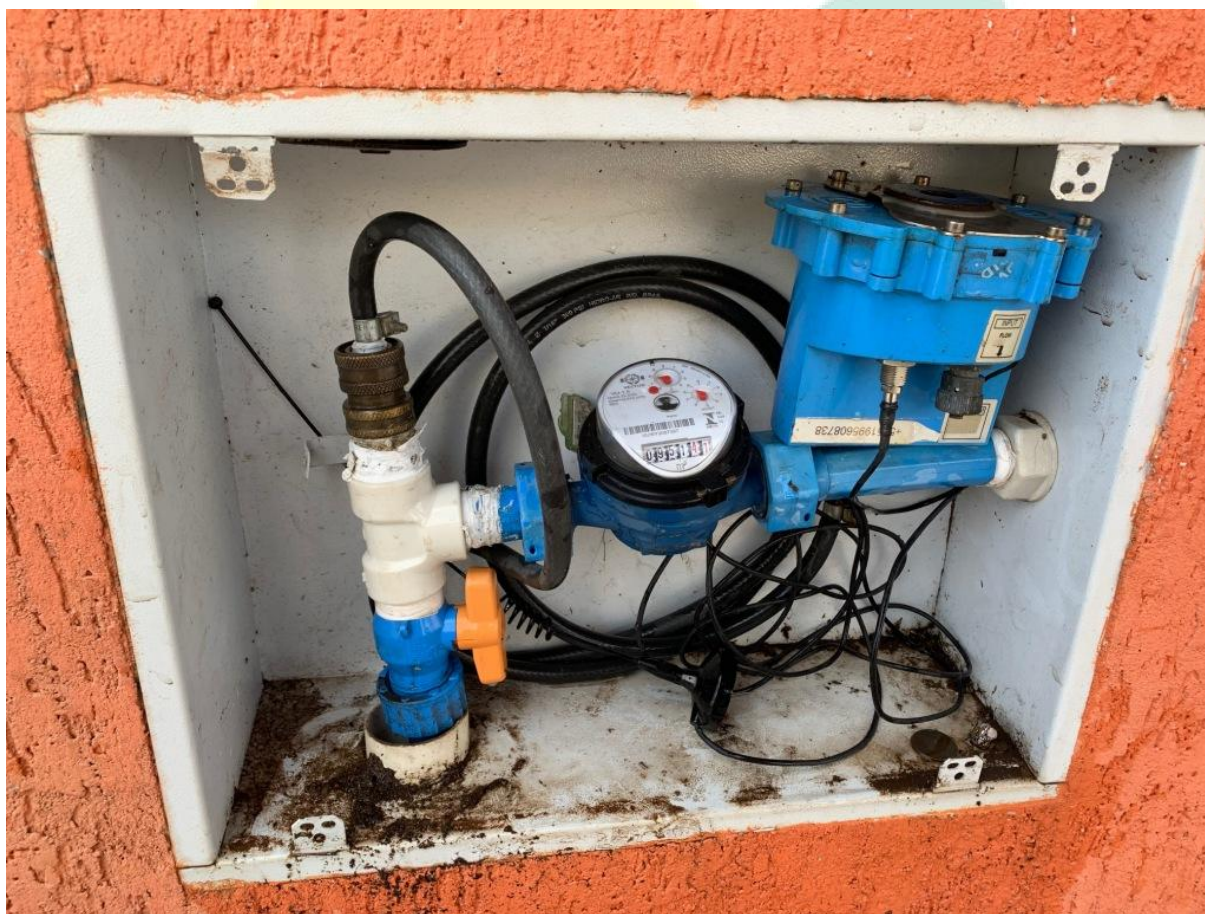
Foi instalado um Datalogger modelo Multilog LX GPRS com 1 canal de pressão analógico e 1 canal de vazão digital pulso seco, com o número de celular, 19-995608738 que resultou em nível de cobertura de 6,3 (CSQ) no teste realizado no dia da instalação, desta forma não foram previstos problemas de comunicação no envio dos dados e alarmes devido à boa cobertura.

**Figura 1 – Foto do local da instalação do Datalogger modelo Multilog LX GPRS**

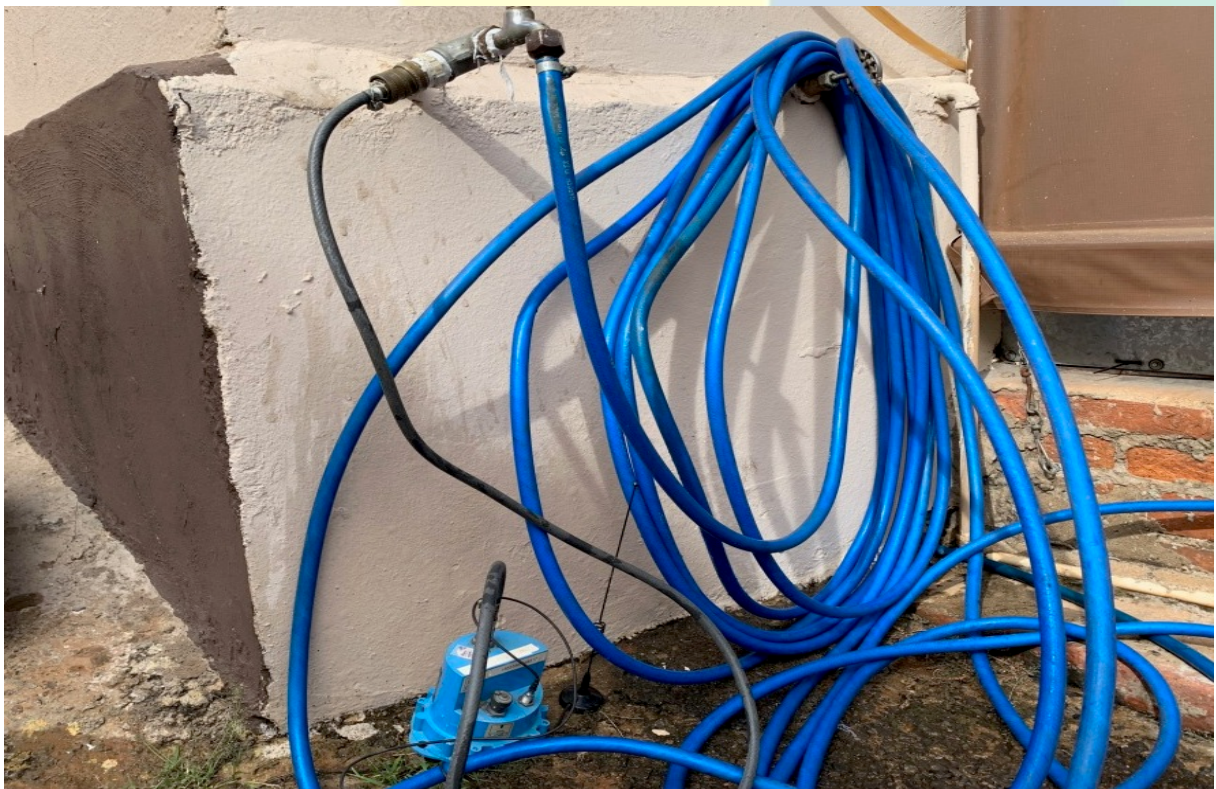
Foi instalado um Datalogger modelo Multilog LX GPRS com 1 canal de pressão analógico e 1 canal de vazão digital pulso seco, com o número de celular, 19-995568317 que resultou em nível de cobertura de 6,8 (CSQ) no teste realizado no dia da instalação, desta forma não foram previstos problemas de comunicação no envio dos dados e alarmes devido à boa cobertura.

**Figura 1 – Foto do local da instalação do Datalogger modelo Multilog LX GPRS**
