# **RELATÓRIO DE MONITORAMENTO DE PRESSÃO EM REDE DE DISTRIBUIÇÃO DE ÁGUA**

**Município de Santa Bárbara d'Oeste - SP**

**Julho de 2019**

## **CAPITULO I – RUA ÁGUAS DE LINDÓIA, 348**

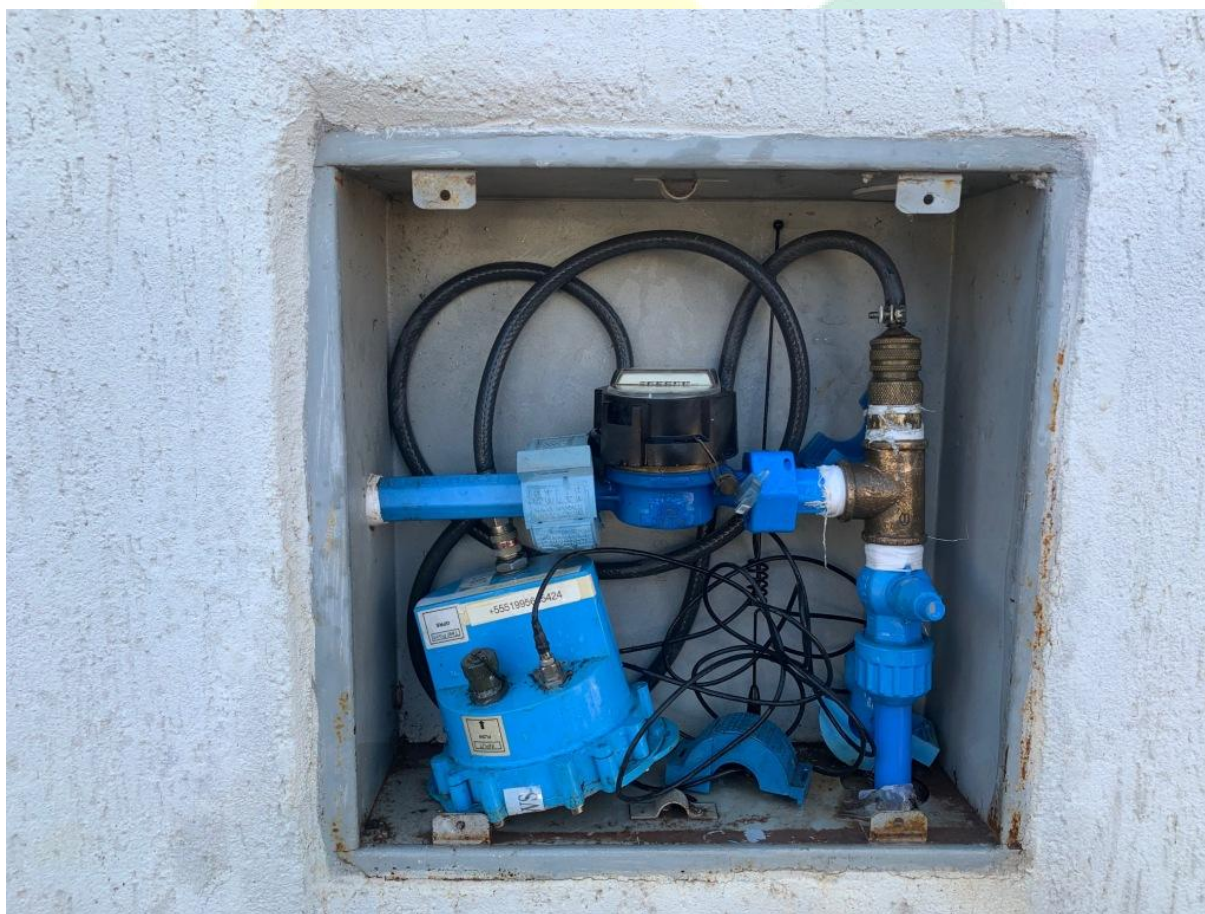
**Figura 1 – Foto do local da instalação do Datalogger modelo Multilog LX GPRS**

Foi instalado um Datalogger modelo Multilog LX GPRS com 1 canal de pressão analógico e 1 canal de vazão digital pulso seco, com o número de celular, 19-995645424 que resultou em nível de cobertura de 6,4 (CSQ) no teste realizado no dia da instalação, desta forma não foram previstos problemas de comunicação no envio dos dados e alarmes devido à boa cobertura.

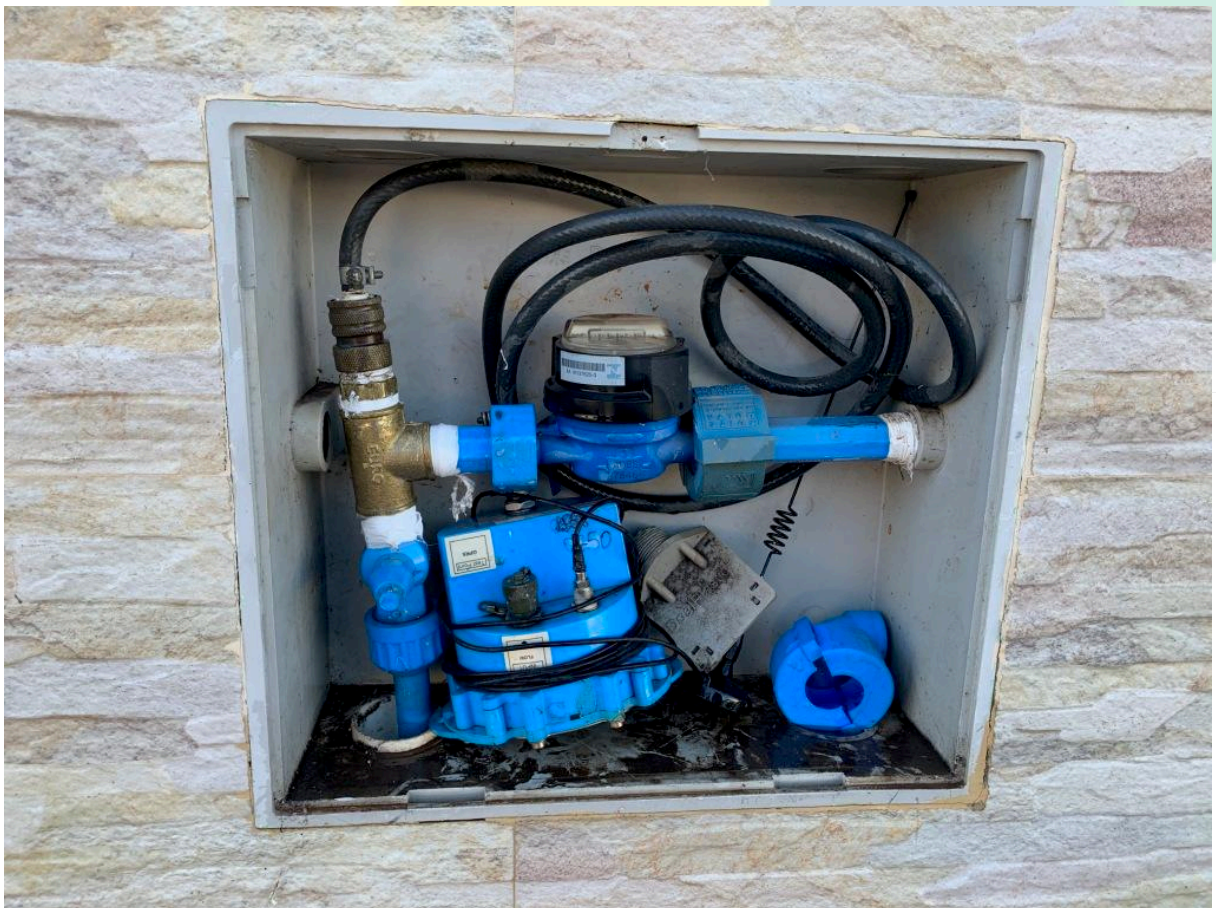
**Figura 1 – Foto do local da instalação do Datalogger modelo Multilog LX GPRS**

Foi instalado um Datalogger modelo Multilog LX GPRS com 1 canal de pressão analógico e 1 canal de vazão digital pulso seco, com o número de celular, 19-997810750 que resultou em nível de cobertura de 6,8 (CSQ) no teste realizado no dia da instalação, desta forma não foram previstos problemas de comunicação no envio dos dados e alarmes devido à boa cobertura.

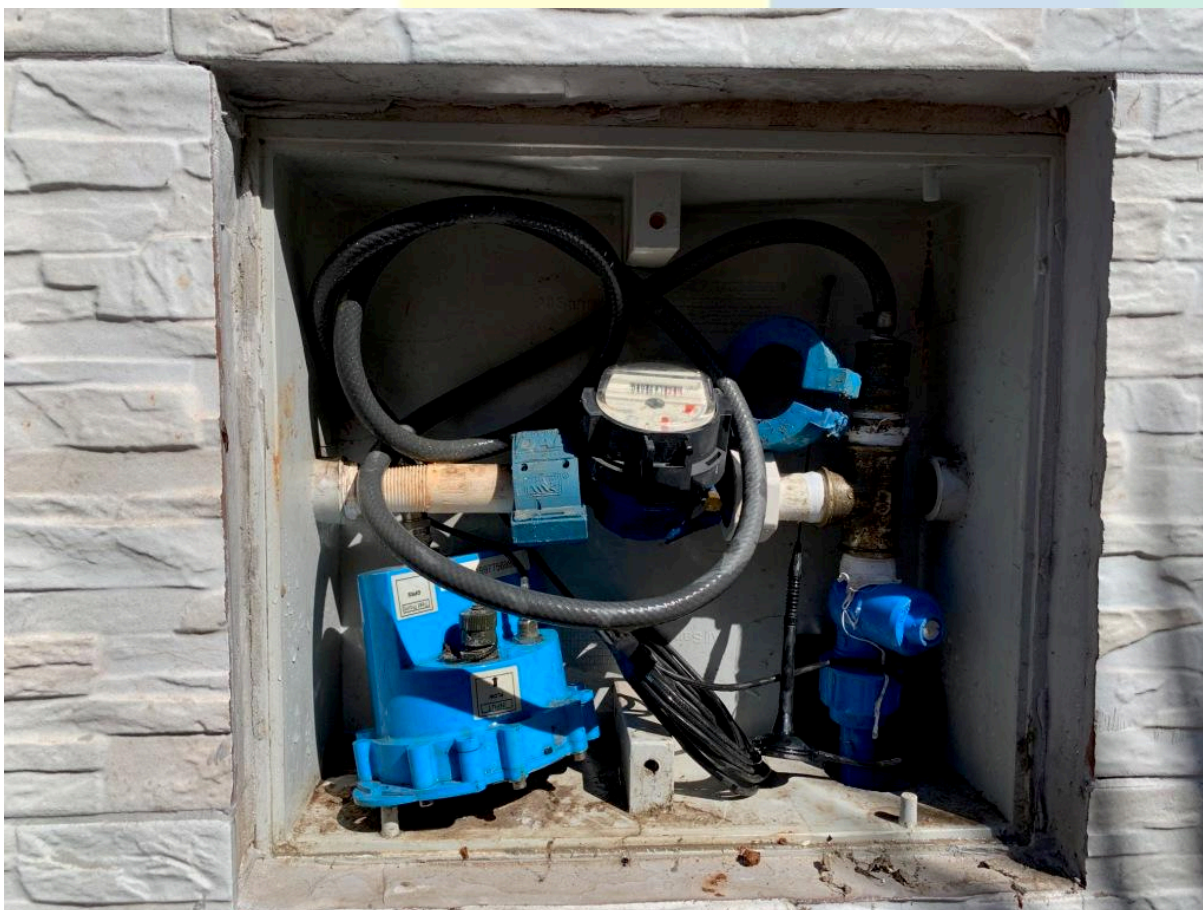
**Figura 1 – Foto do local da instalação do Datalogger modelo Multilog LX GPRS**

Foi instalado um Datalogger modelo Multilog LX GPRS com 1 canal de pressão analógico e 1 canal de vazão digital pulso seco, com o número de celular, 19-997756986 que resultou em nível de cobertura de 6,8 (CSQ) no teste realizado no dia da instalação, desta forma não foram previstos problemas de comunicação no envio dos dados e alarmes devido à boa cobertura.
