RELATÓRIO DE MONITORAMENTO DE PRESSÃO EM REDE DE DISTRIBUIÇÃO DE ÁGUA

Município de Santo Antônio de Posse

Junho de 2019

CAPÍTULO I – ATÍLIO BERGO, 38

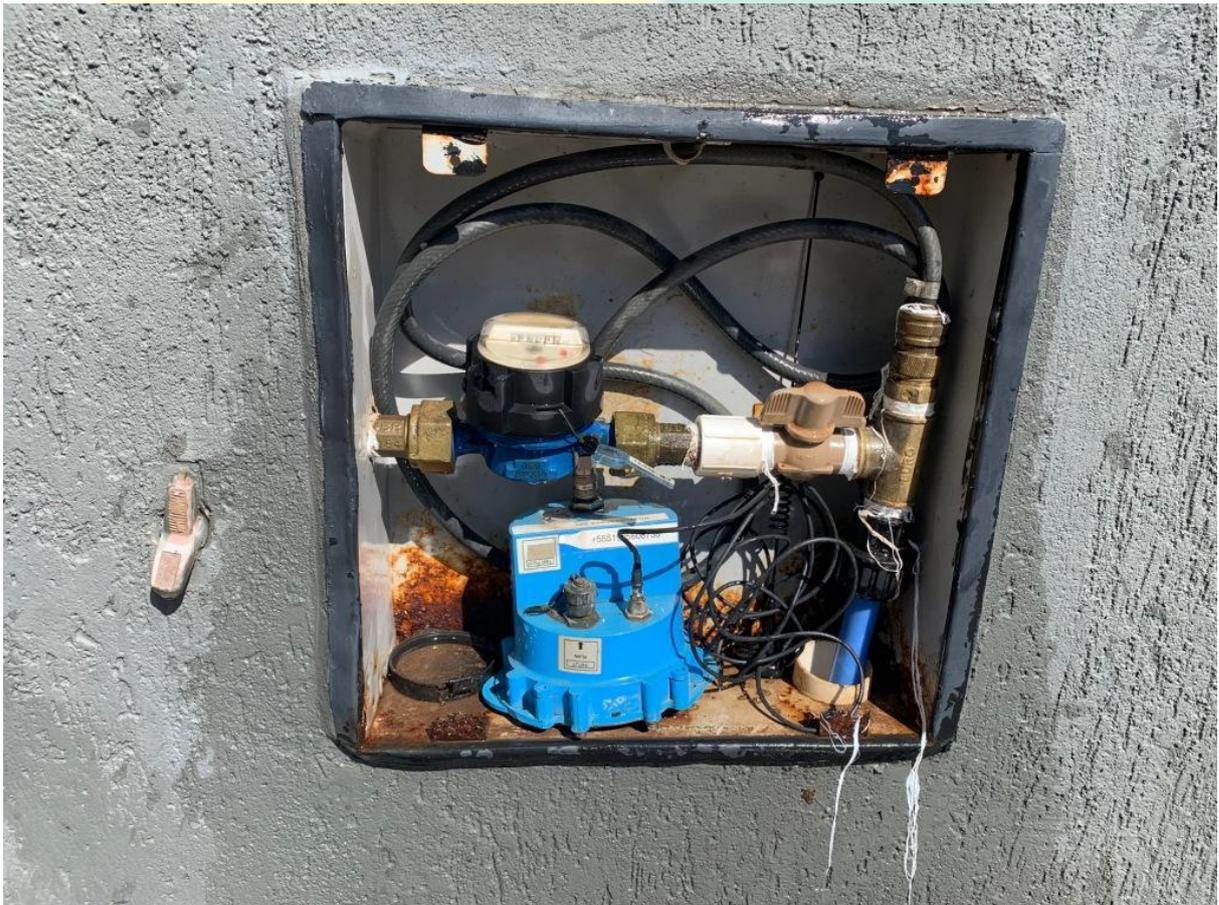
Figura 1 – Foto do local da instalação do Datalogger modelo Multilog LX GPRS

Foi instalado um Datalogger modelo Multilog LX GPRS com 1 canal de pressão analógico e 1 canal de vazão digital pulso seco, com o número de celular, 19- 995608738 que resultou em nível de cobertura de 7 (CSQ) no teste realizado no dia da instalação, desta forma não foram previstos problemas de comunicação no envio dos dados e alarmes devido à boa cobertura.

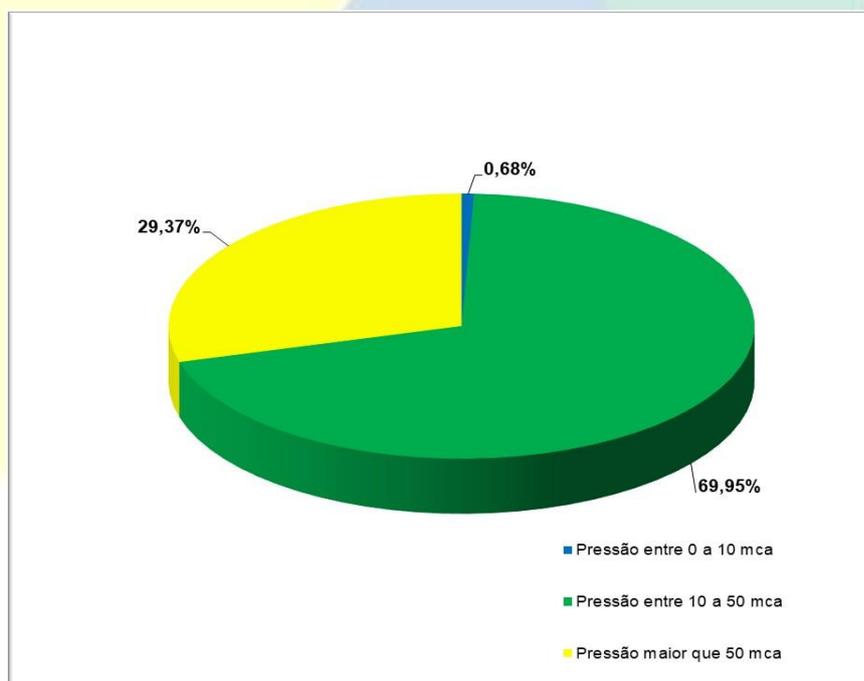
6.1. Representação gráfica das pressões monitoradas (horas)

Foram monitoradas 810:15:00 horas. As pressões registradas estão resumidas da seguinte forma:

Descrição	Horas	%
Pressão negativa	00:00:00	00,00
Pressão entre 0 a 10 mca	05:30:00	00,68
Pressão entre 10 a 50 mca	566:45:00	69,95
Pressão maior que 50 mca	238:00:00	29,37
Total de horas monitoradas	810:15:00	100,00

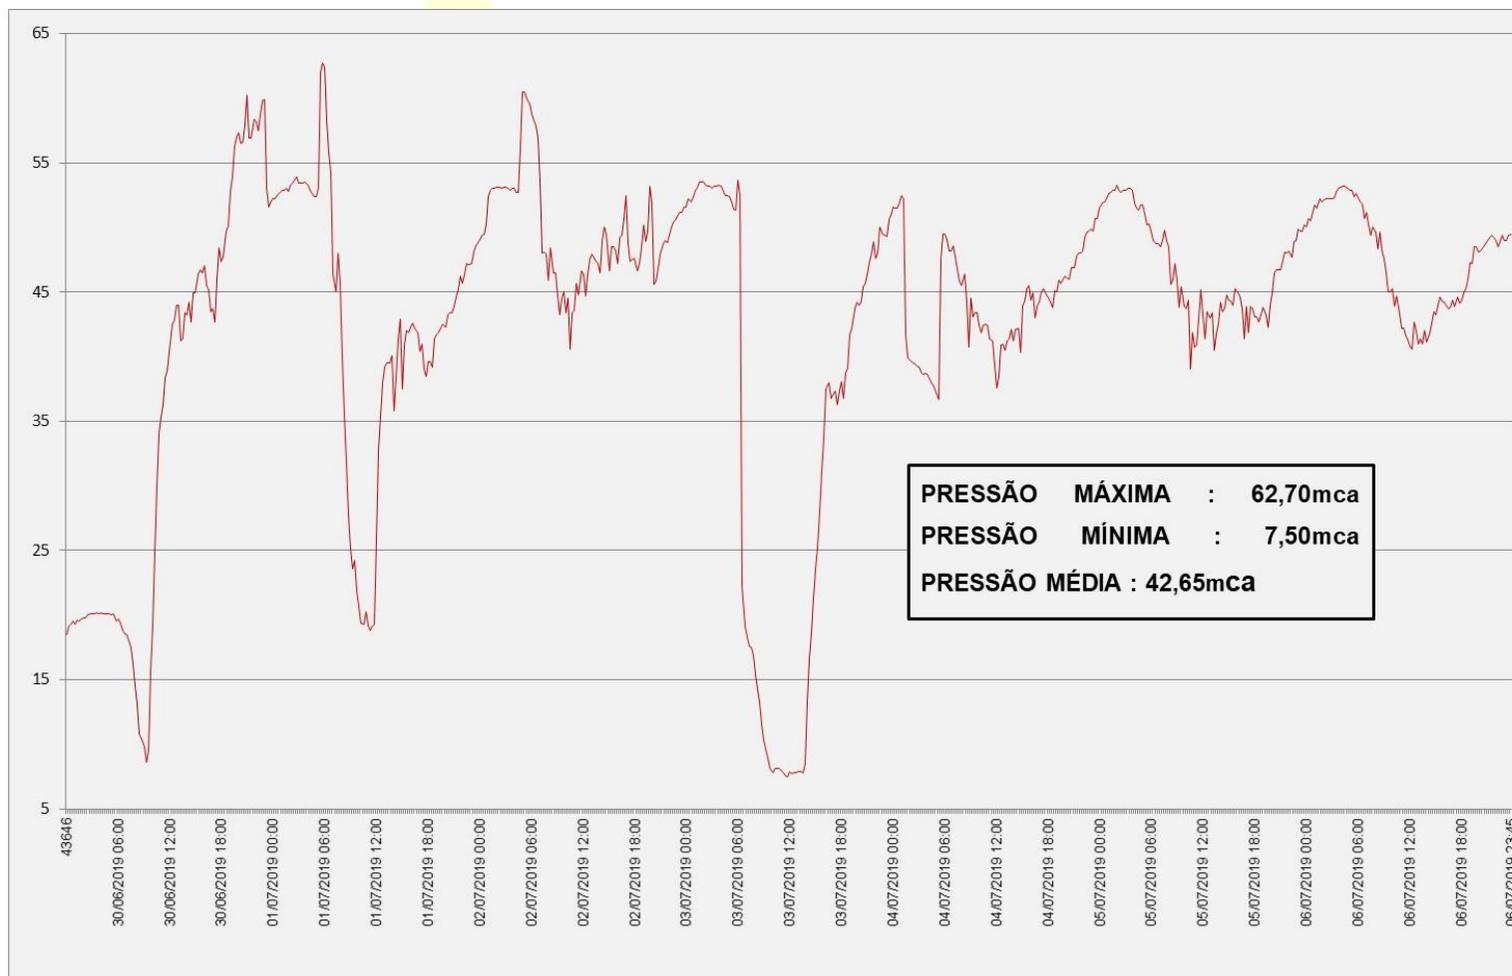
7.4. Gráfico de monitoramento no período de 30/06/2019 a 06/07/2019

Data	Hora da ocorrência	Pressão (mca)
30/06/2019	09:00	9,80
30/06/2019	09:15	8,60
03/07/2019	10:00	7,80
03/07/2019	10:15	8,10
03/07/2019	10:30	8,10

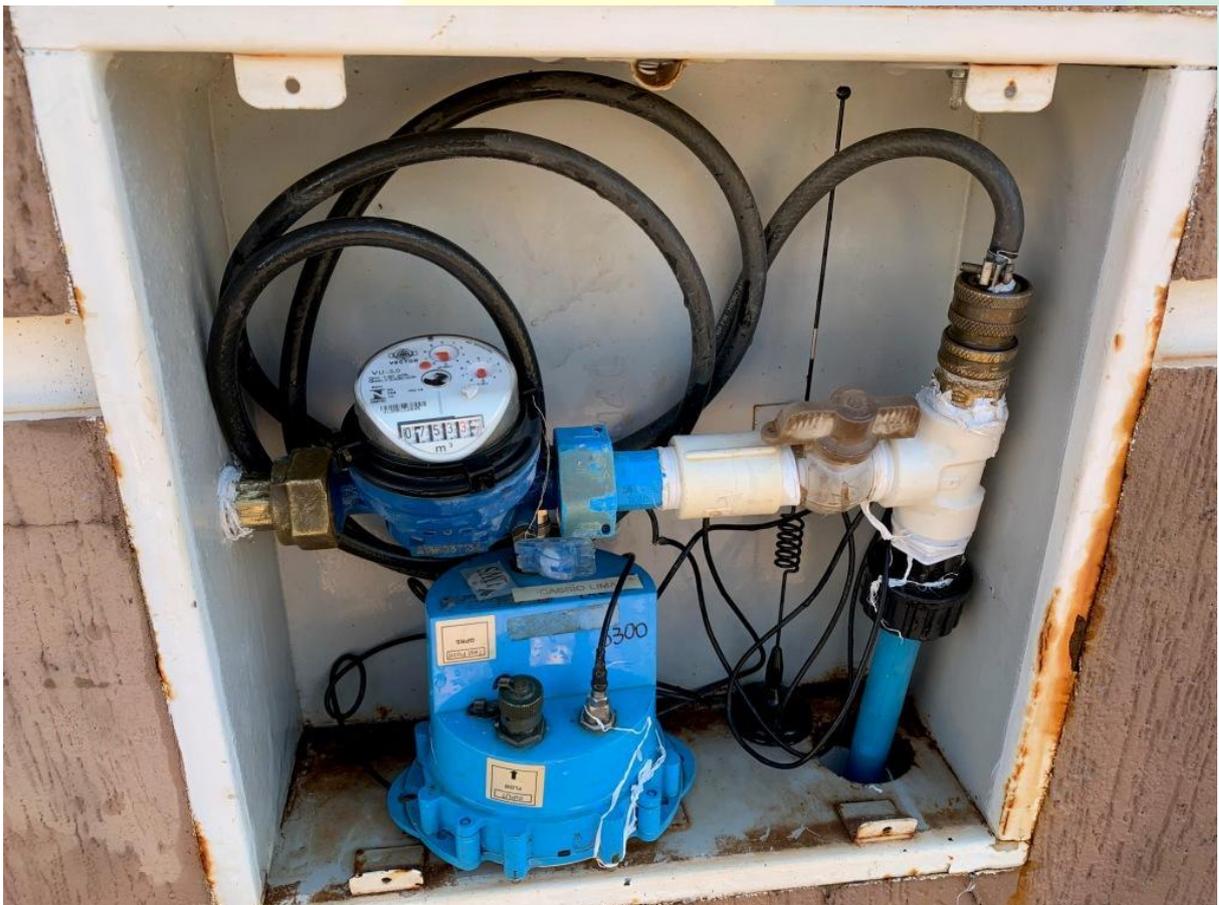
Figura 1 – Foto do local da instalação do Datalogger modelo Multilog LX GPRS

Foi instalado um Datalogger modelo Multilog LX GPRS com 1 canal de pressão analógico e 1 canal de vazão digital pulso seco, com o número de celular, 19- 998045300 que resultou em nível de cobertura de 6 (CSQ) no teste realizado no dia da instalação, desta forma não foram previstos problemas de comunicação no envio dos dados e alarmes devido à boa cobertura.

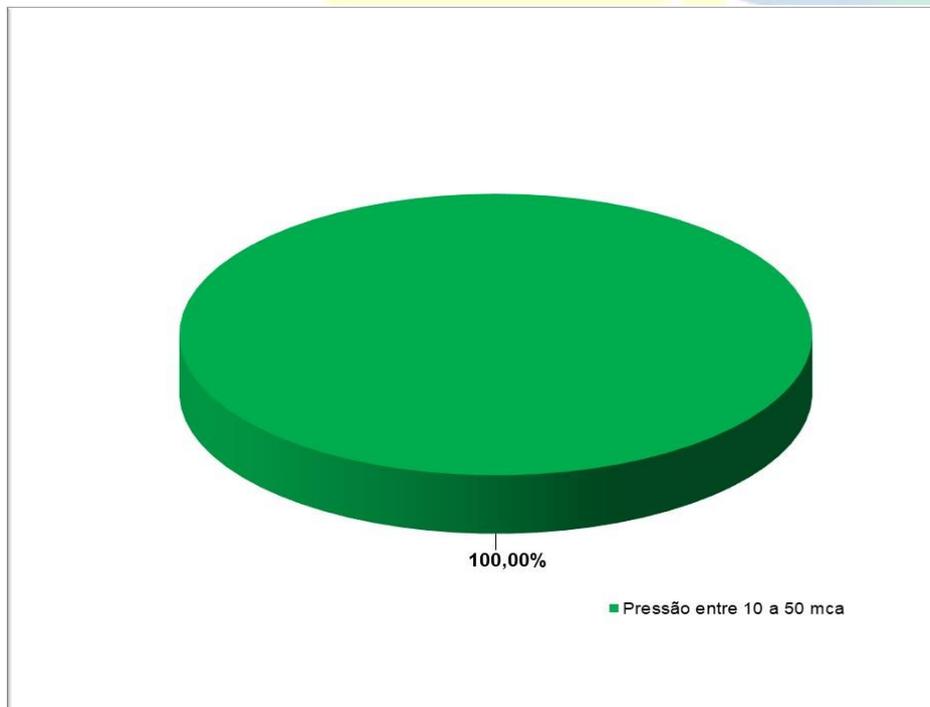
6.1. Representação gráfica das pressões monitoradas (horas)

Foram monitoradas 810:45:00 horas. As pressões registradas estão resumidas da seguinte forma:

Descrição	Horas	%
Pressão negativa	00:00:00	00,00
Pressão entre 0 a 10 mca	00:00:00	00,00
Pressão entre 10 a 50 mca	810:45:00	100,00
Pressão maior que 50 mca	00:00:00	00,00
Total de horas monitoradas	810:45:00	100,00

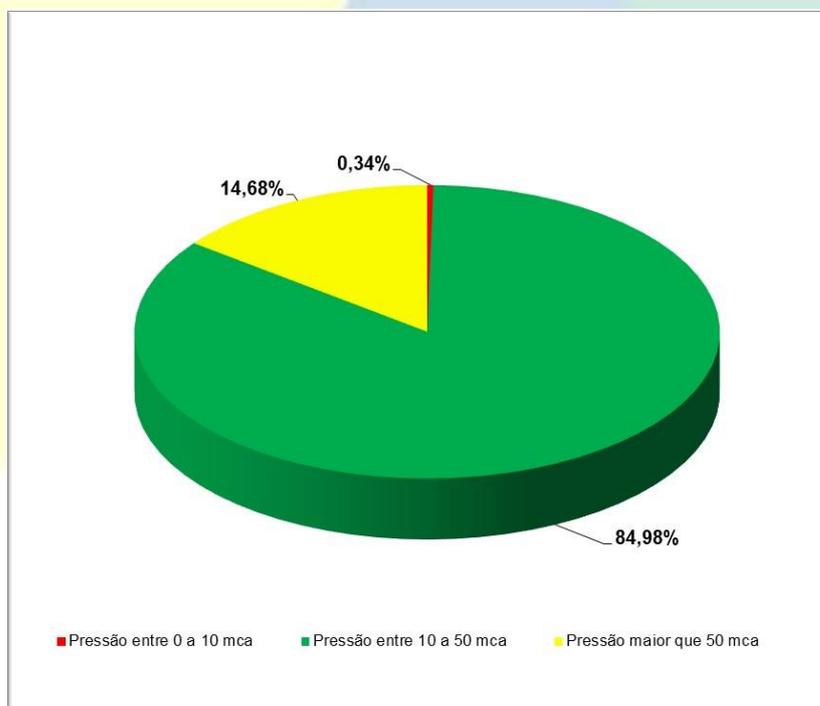
1.1 Representação gráfica das pressões monitoradas (horas)

Foram monitoradas horas 1.620:45:00, sendo que as pressões máxima, mínima e média registradas foram, respectivamente 62,70 mca, 7,50 mca e 22,26 mca.

Descrição	Horas	%
Pressão negativa	00:00:00	00,00
Pressão entre 0 a 10 mca	05:30:00	00,34
Pressão entre 10 a 50 mca	1.377:15:00	84,98
Pressão maior que 50 mca	238:00:00	14,68
Total	1.620:45:00	100,00
