# **RELATÓRIO DE MONITORAMENTO DE PRESSÃO EM REDE DE DISTRIBUIÇÃO DE ÁGUA**

**Município de Sorocaba**

**Agosto de 2019**

**CAPITULO I – Rua 10, 19 - Cond. Golden Park**

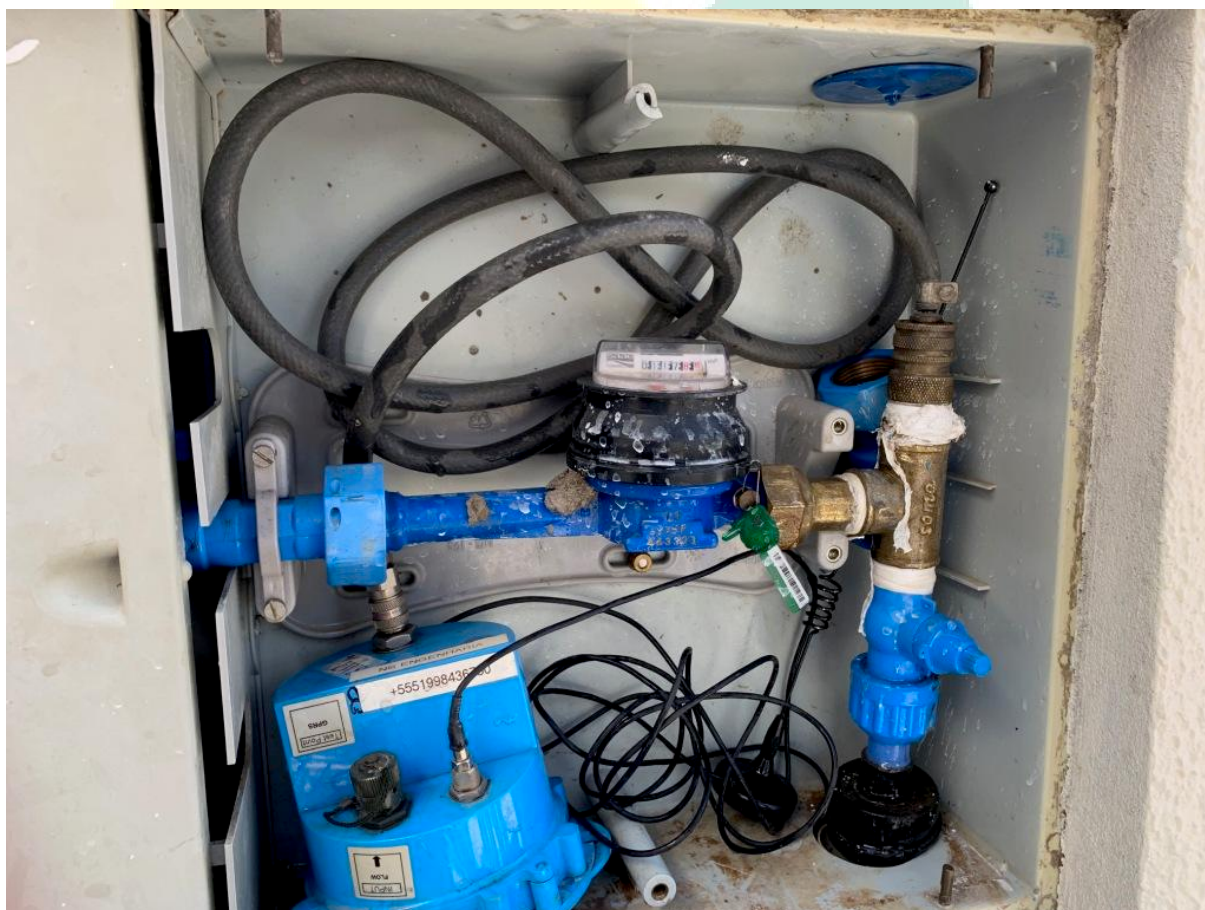
**Figura 1 – Foto do local da instalação do Datalogger modelo Multilog LX GPRS**

Foi instalado um Datalogger modelo Multilog LX GPRS com 1 canal de pressão analógico e 1 canal de vazão digital pulso seco, com o número de celular, 19-998436750 que resultou em nível de cobertura de 25 (CSQ) no teste realizado no dia da instalação, desta forma não foram previstos problemas de comunicação no envio dos dados e alarmes devido à boa cobertura.

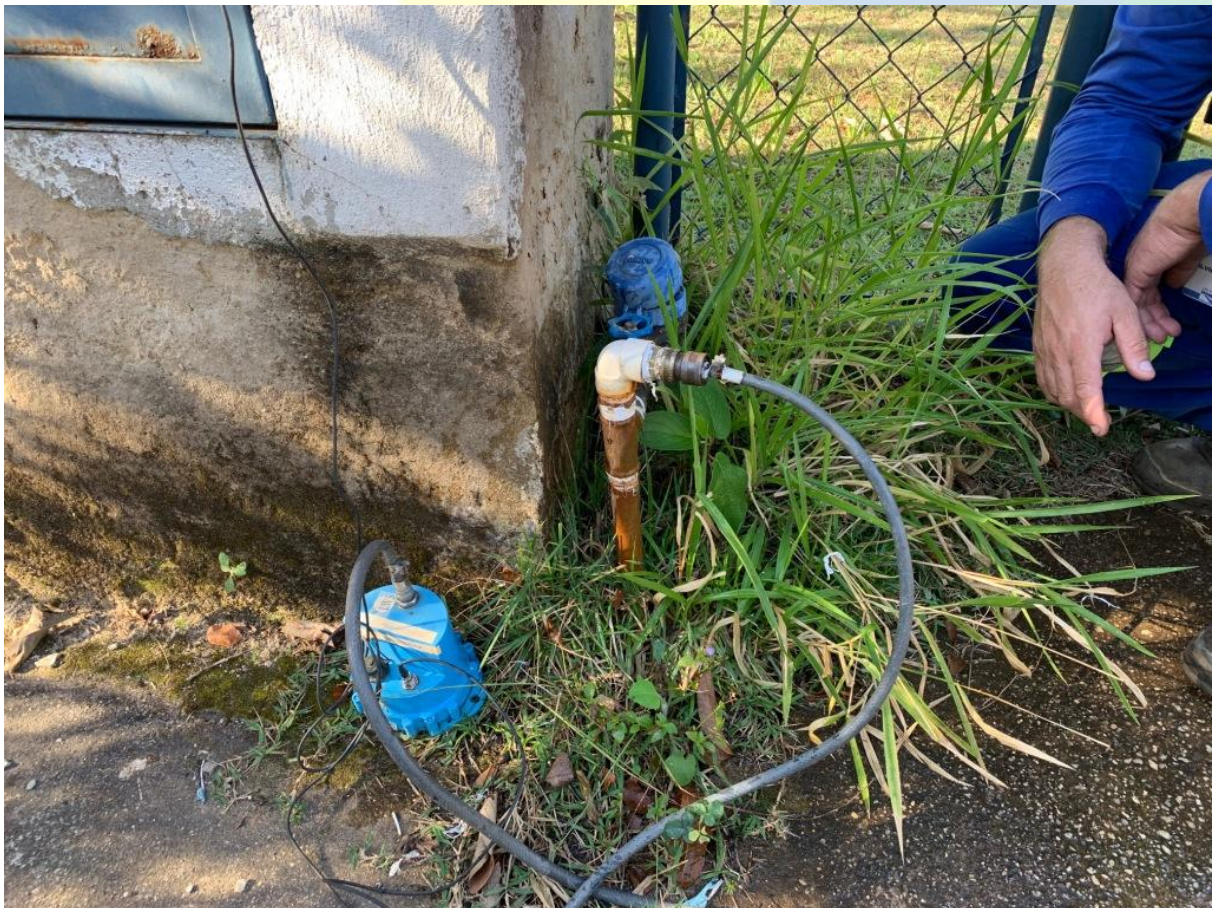
**Figura 1 – Foto do local da instalação do Datalogger modelo Multilog LX GPRS**

Foi instalado um Datalogger modelo Multilog LX GPRS com 1 canal de pressão analógico e 1 canal de vazão digital pulso seco, com o número de celular, 19-995645424 que resultou em nível de cobertura de 21 (CSQ) no teste realizado no dia da instalação, desta forma não foram previstos problemas de comunicação no envio dos dados e alarmes devido à boa cobertura.

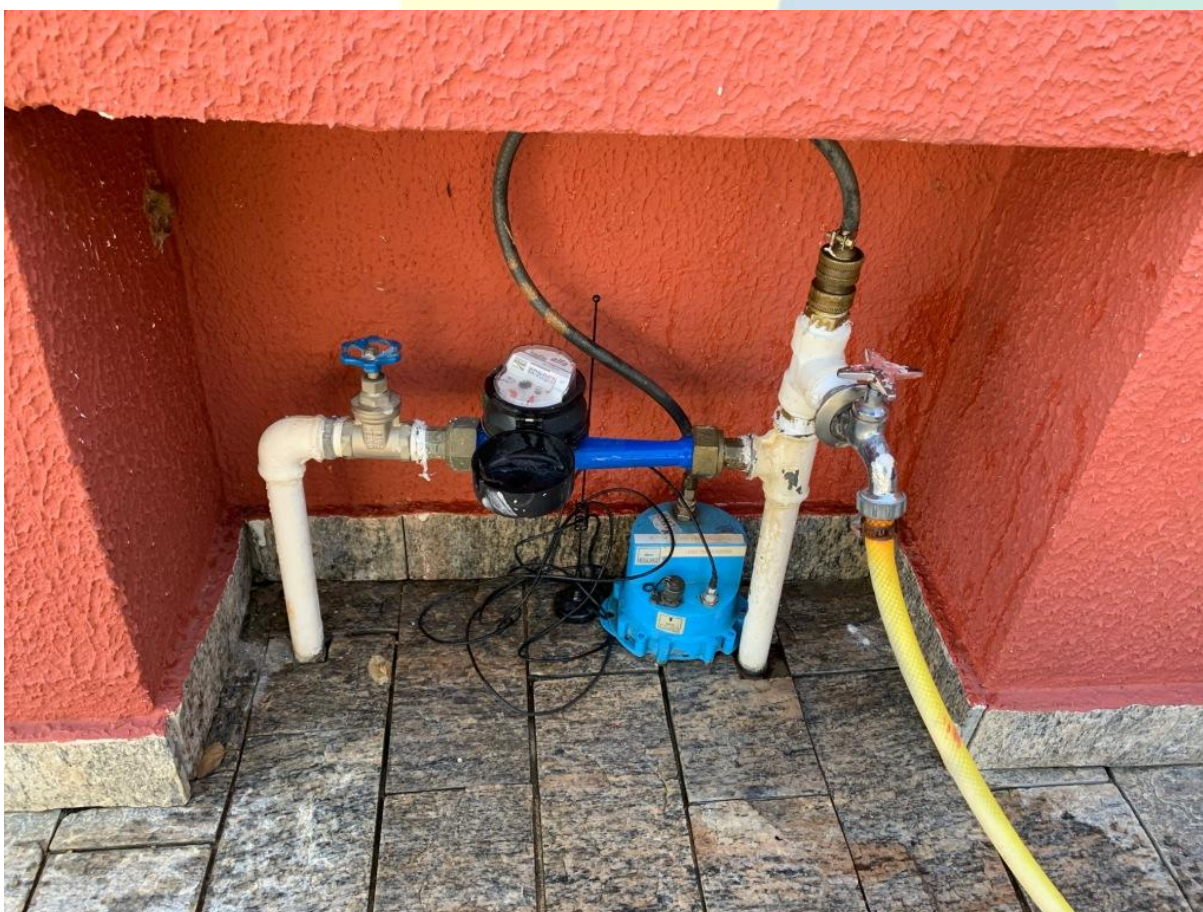
**Figura 1 – Foto do local da instalação do Datalogger modelo Multilog LX GPRS**

Foi instalado um Datalogger modelo Multilog LX GPRS com 1 canal de pressão analógico e 1 canal de vazão digital pulso seco, com o número de celular, 19-995592659 que resultou em nível de cobertura de 19 (CSQ) no teste realizado no dia da instalação, desta forma não foram previstos problemas de comunicação no envio dos dados e alarmes devido à boa cobertura.

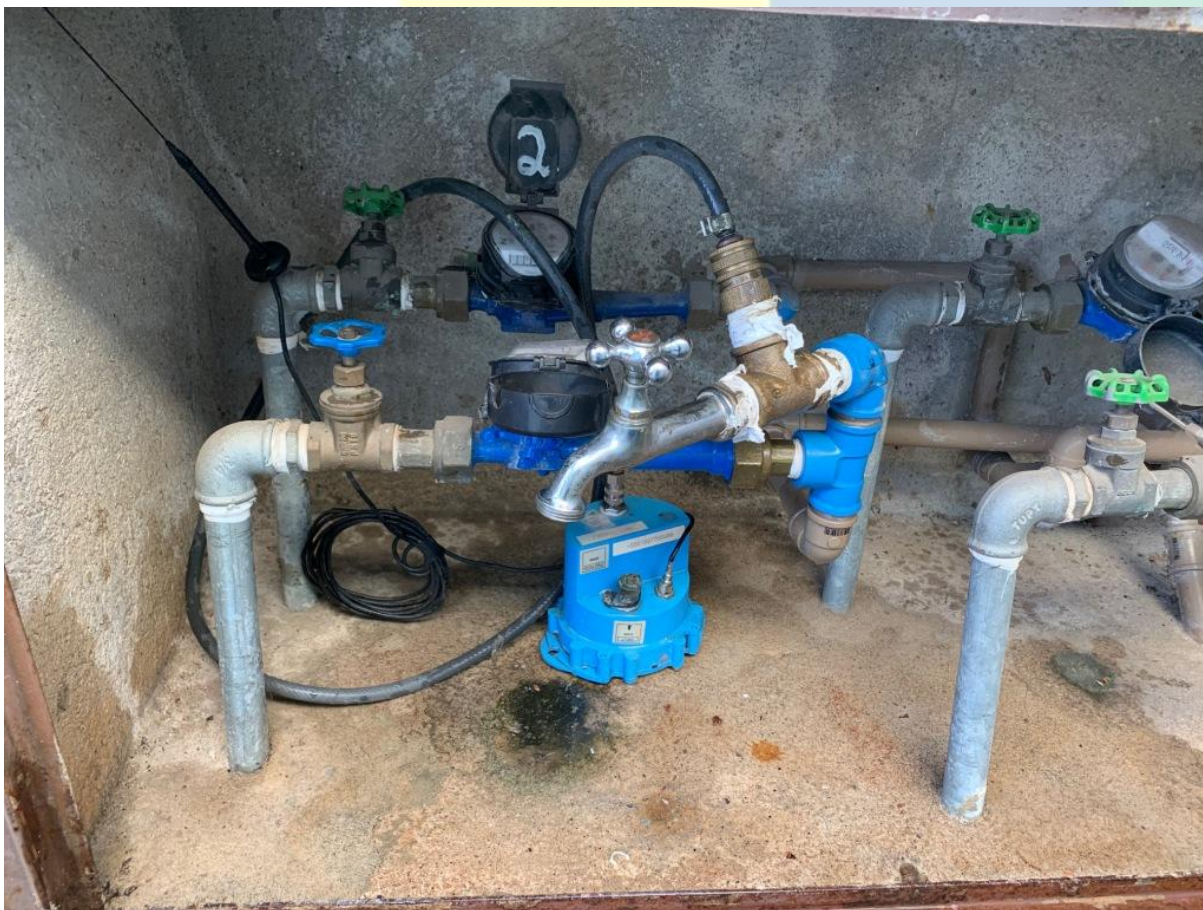
**Figura 1 – Foto do local da instalação do Datalogger modelo Multilog LX GPRS**

Foi instalado um Datalogger modelo Multilog LX GPRS com 1 canal de pressão analógico e 1 canal de vazão digital pulso seco, com o número de celular, 19-997756986 que resultou em nível de cobertura de 22 (CSQ) no teste realizado no dia da instalação, desta forma não foram previstos problemas de comunicação no envio dos dados e alarmes devido à boa cobertura.
