RELATÓRIO DE MONITORAMENTO DE PRESSÃO EM REDE DE DISTRIBUIÇÃO DE ÁGUA

Município de Tietê

Mai de 2019

CAPÍTULO I – RUA JOÃO BACILI, 126

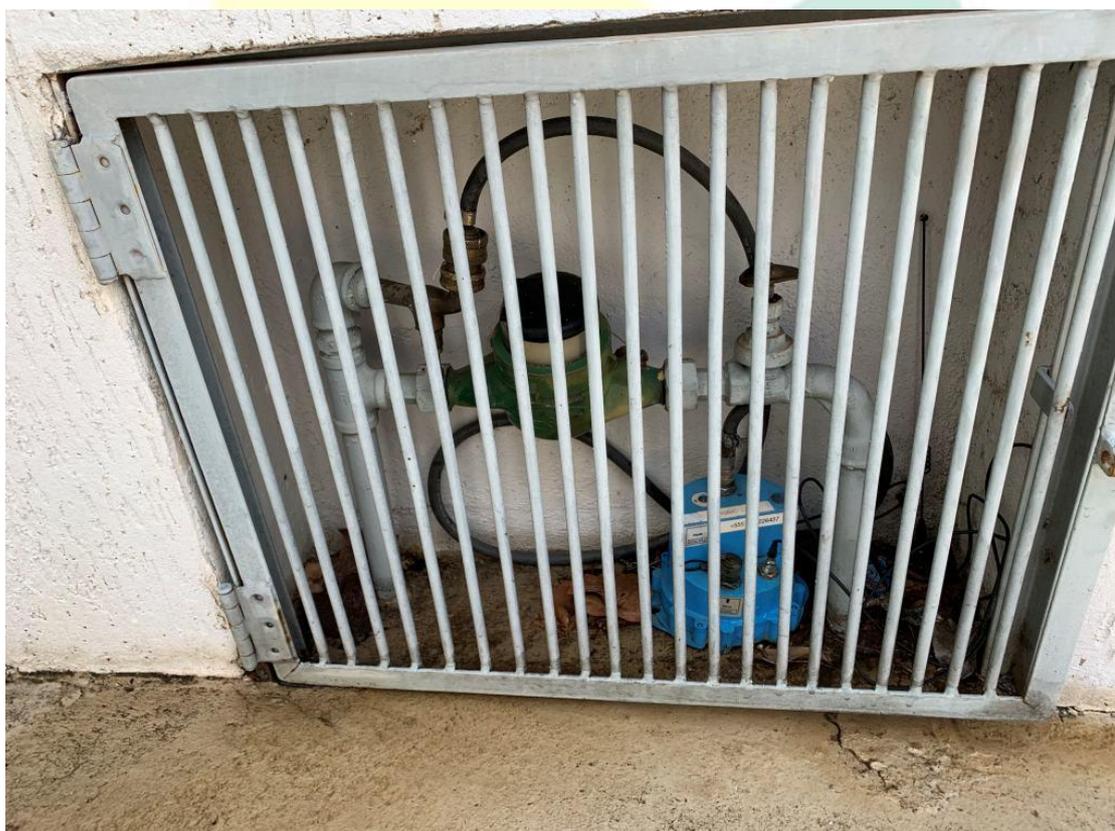
Figura 1 – Foto do local da instalação do Datalogger modelo Multilog LX GPRS

Foi instalado um Datalogger modelo Multilog LX GPRS com 1 canal de pressão analógico e 1 canal de vazão digital pulso seco, equipado com chip da operadora Claro com o número de celular, 19-95226437 que resultou em nível de cobertura de 15 (CSQ) no teste realizado no dia da instalação, desta forma não foram previstos problemas de comunicação no envio dos dados e alarmes devido à boa cobertura.

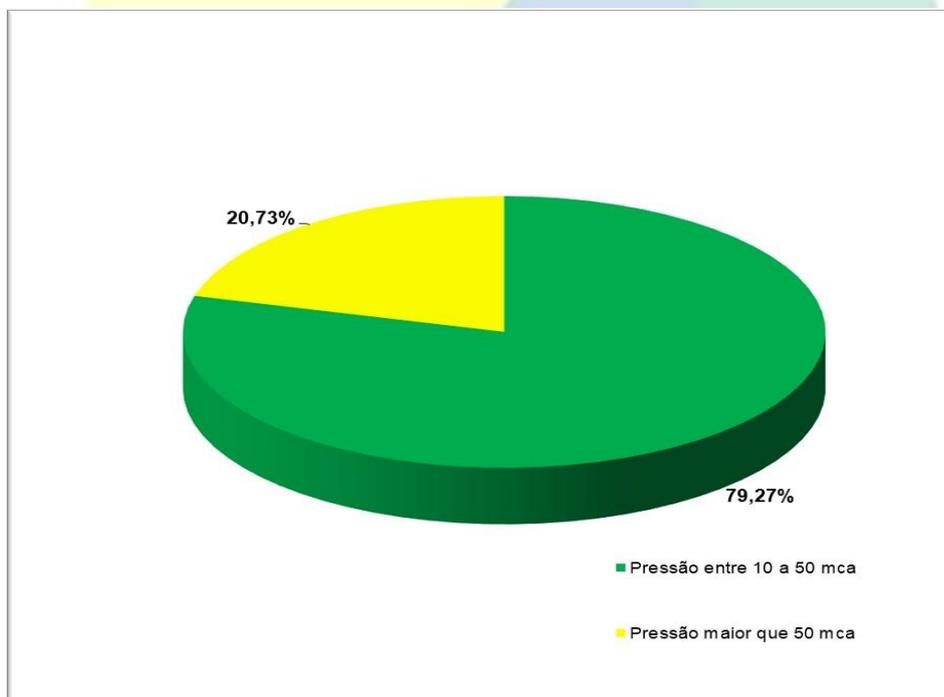
6.1. Representação gráfica das pressões monitoradas (horas)

Foram monitoradas 744:00 horas. As pressões registradas estão resumidas da seguinte forma:

Descrição	Horas	%
Pressão negativa	00:00:00	00,00
Pressão entre 0 a 10 mca	00:00:00	00,00
Pressão entre 10 a 50 mca	589:45:00	79,27
Pressão maior que 50 mca	154:15:00	20,73
Total de horas monitoradas	744:00:00	100,00

As pressões registradas no período de monitoramento apresentam um ICP - Índice de Conformidade de Pressão de 79,27 %, estando, portanto, em desconformidade com as normas estabelecidas pela ARES-PCJ.

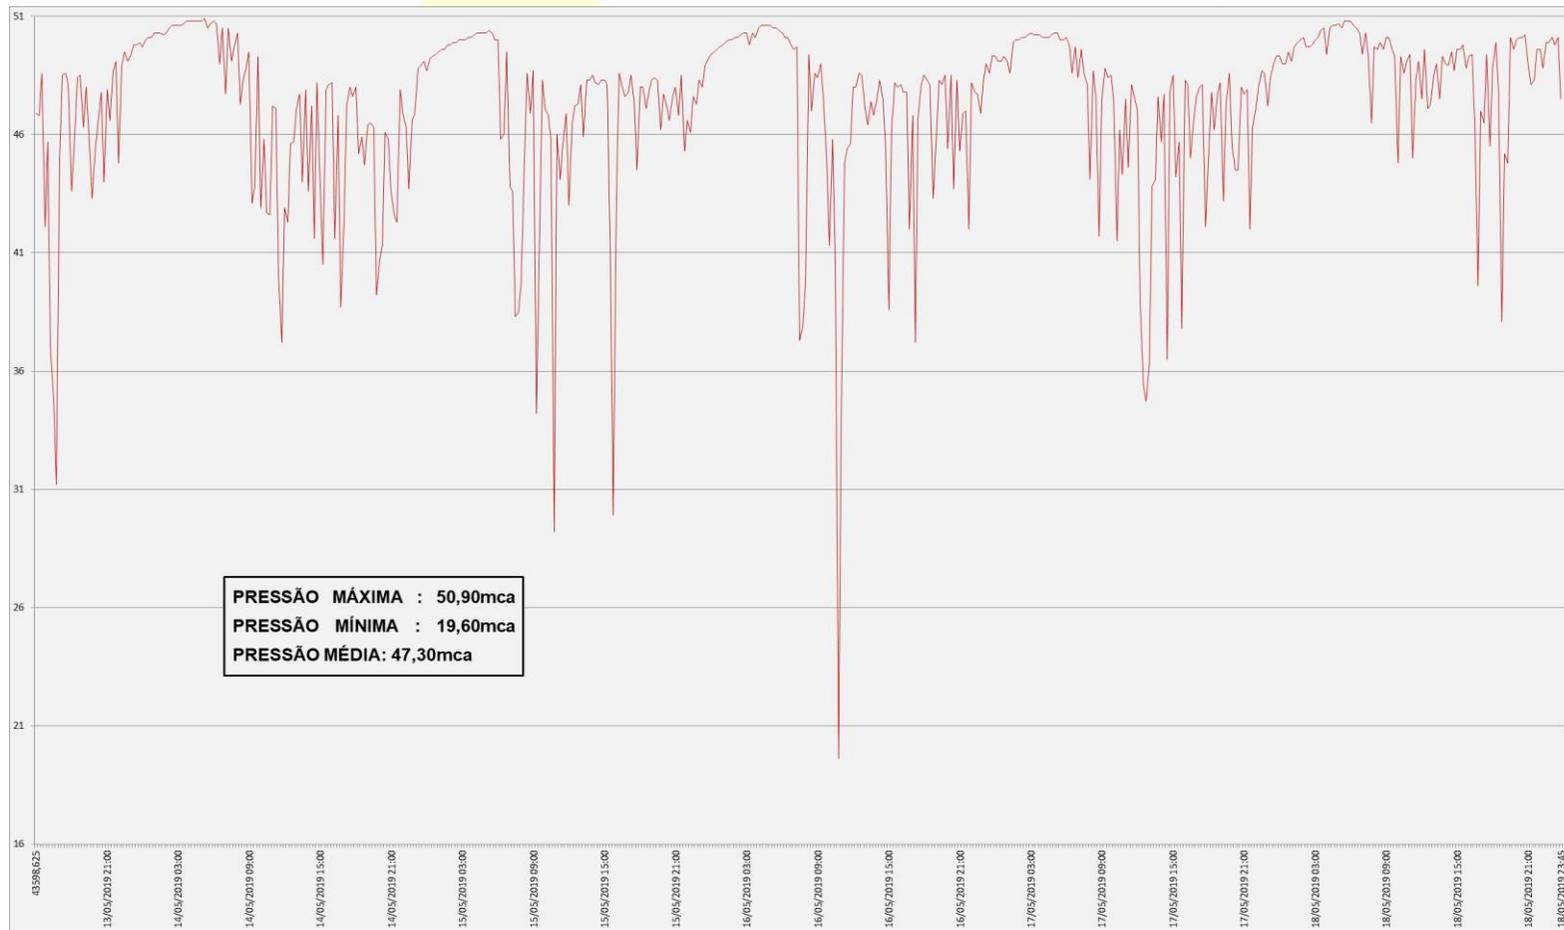
7.1. Gráfico de monitoramento no período de 13/05/2019 a 18/05/2019

Os registros de pressões acima de 50,00 mca, ocorrem diariamente no período da madrugada, porem, sem nunca ultrapassar 51,30 mca e na maioria das vezes sempre abaixo de 51,00 mca.

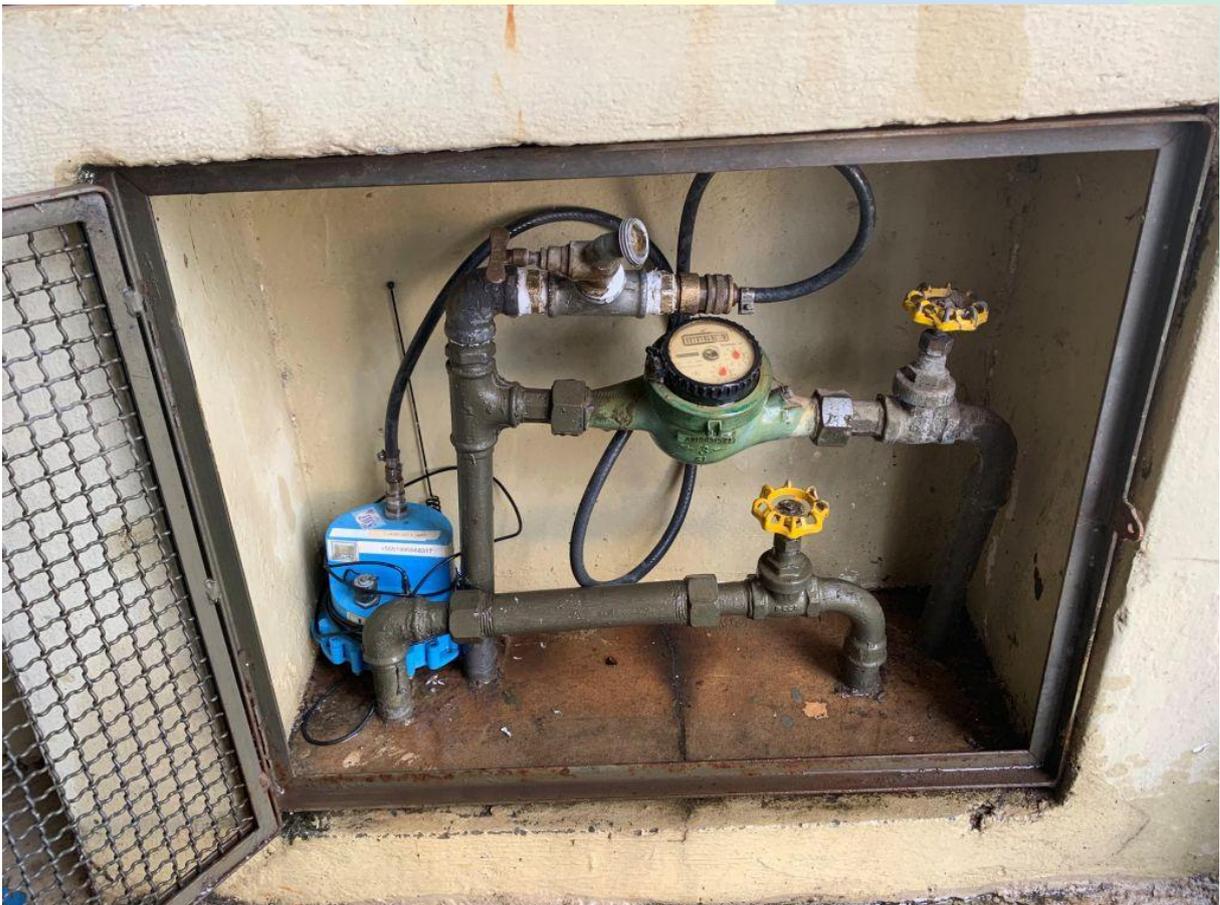
Figura 1 – Foto do local da instalação do Datalogger modelo Multilog LX GPRS

Foi instalado um Datalogger modelo Multilog LX GPRS com 1 canal de pressão analógico e 1 canal de vazão digital pulso seco, equipado com chip da operadora Claro com o número de celular, 19-95568317 que resultou em nível de cobertura de 27(CSQ) no teste realizado no dia da instalação, desta forma não foram previstos problemas de comunicação no envio dos dados e alarmes devido à boa cobertura.

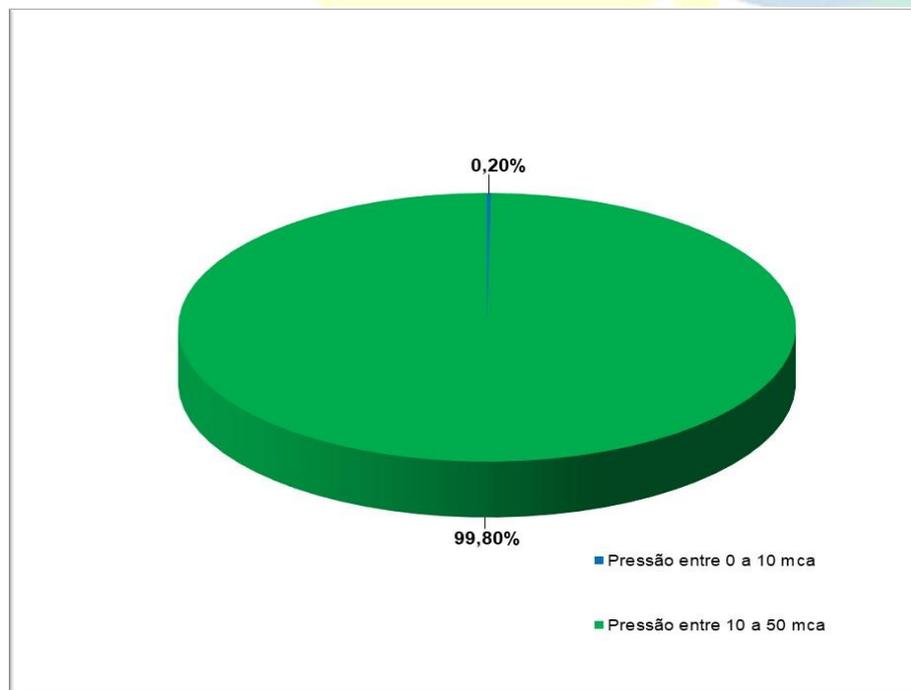
6.1. Representação gráfica das pressões monitoradas (horas)

Foram monitoradas 744:15:00 horas. As pressões registradas estão resumidas da seguinte forma:

Descrição	Horas	%
Pressão negativa	00:00:00	00,00
Pressão entre 0 a 10 mca	01:30:00	00,20
Pressão entre 10 a 50 mca	742:45:00	99,80
Pressão maior que 50 mca	00:00:00	00,00
Total de horas monitoradas	744:15:00	100,00

As pressões registradas no período de monitoramento apresentam um ICP - Índice de Conformidade de Pressão de 99,80 %, estando, portanto, em conformidade com as normas estabelecidas pela ARES-PCJ.

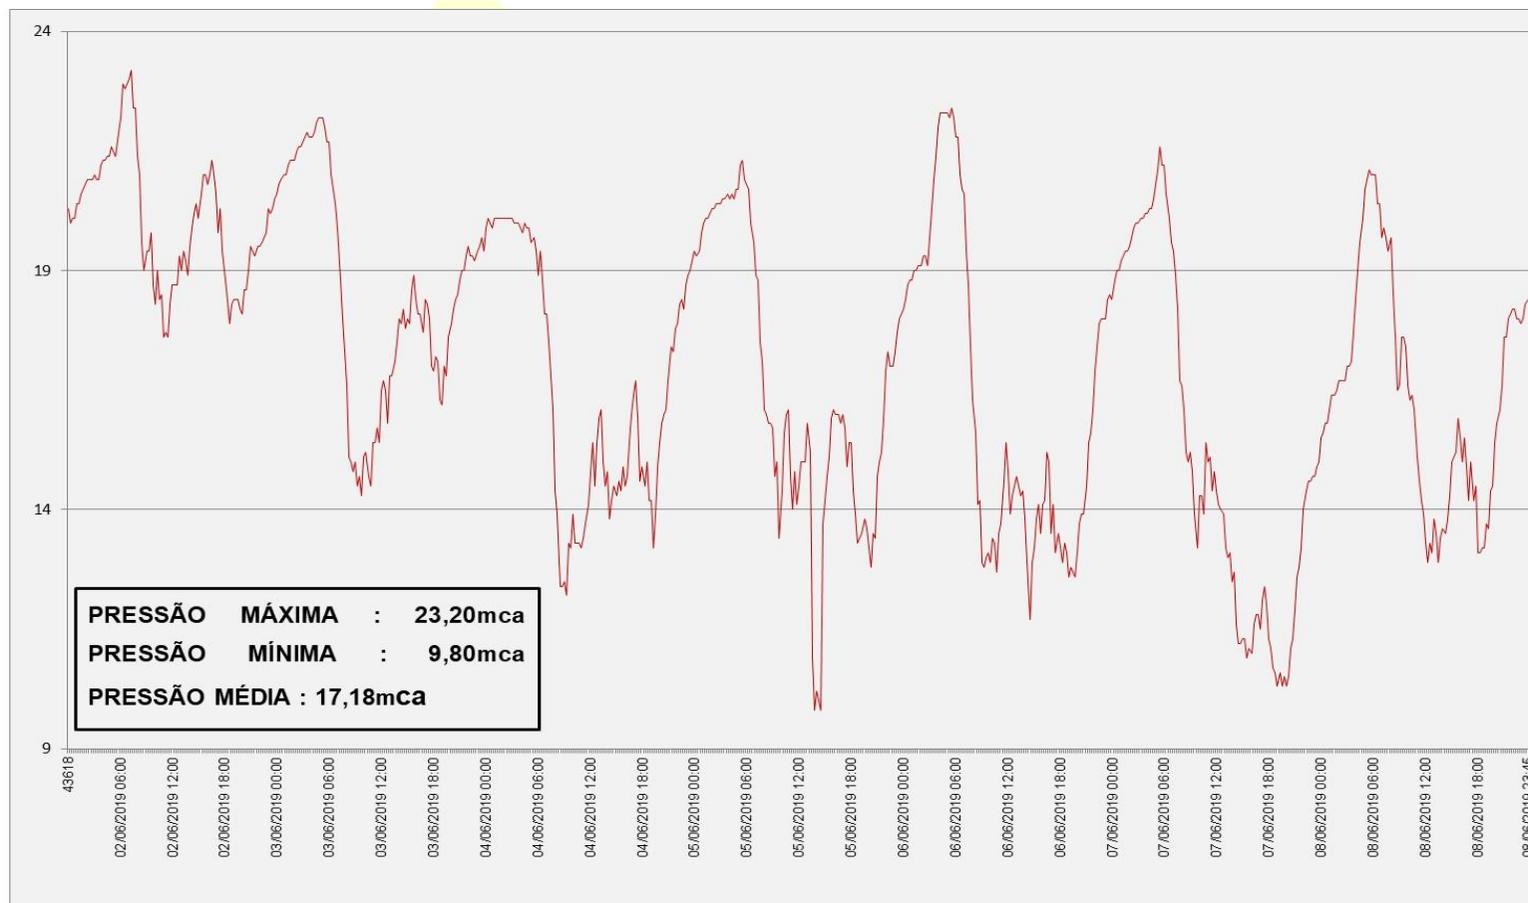
7.4. Gráfico de monitoramento no período de 02/06/2019 a 08/06/2019

A seguir, na **Tabela 4**, listamos 2 das 6 ocorrências de pressões entre zero a 10 mca.

Data	Hora da ocorrência	Pressão (mca)
05/06/2019	13:45	9,80
05/06/2019	14:30	9,80

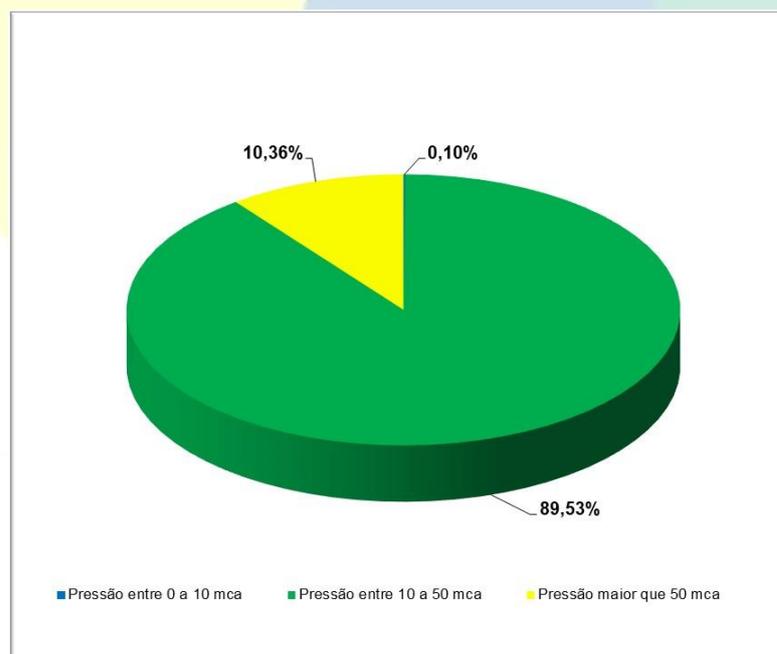
1.1 Representação gráfica das pressões monitoradas (horas)

Foram monitoradas 1488:15:00 horas, sendo que as pressões máxima, mínima e média registradas foram, respectivamente, 51,50 mca, 9,70 mca e 31,22 mca.

Descrição	Horas	%
Pressão negativa	00:00:00	00,00
Pressão entre 0 a 10 mca	01:30:00	00,10
Pressão entre 10 a 50 mca	1.332:30:00	89,53
Pressão maior que 50 mca	154:15:00	10,36
Total	1488:15:00	100,00
