RELATÓRIO DE MONITORAMENTO DE PRESSÃO EM REDE DE DISTRIBUIÇÃO DE ÁGUA

Município de Valinhos

Abril de 2019

CAPÍTULO I – RUA JOSÉ EZEQUIEL DA SILVA, 41

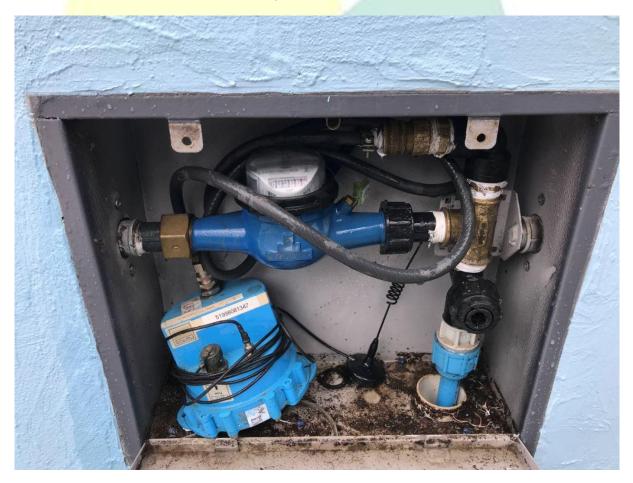
Figura 1 – Foto do local da instalação do Datalogger modelo Multilog LX GPRS

Foi instalado um Datalogger modelo Multilog LX GPRS com 1 canal de pressão analógico e 1 canal de vazão digital pulso seco, com o número de celular, 19- 998081347 que resultou em nível de cobertura de 24 (CSQ) no teste realizado no dia da instalação, desta forma não foram previstos problemas de comunicação no envio dos dados e alarmes devido à boa cobertura.

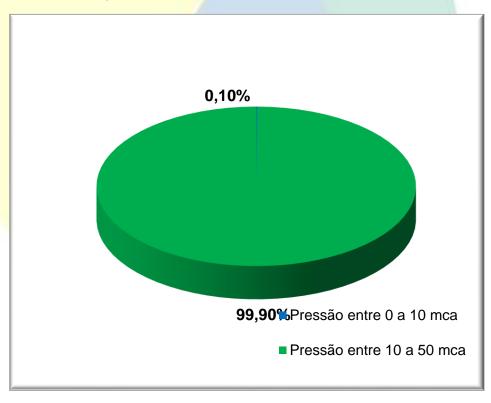
6.1.Representação gráfica das pressões monitoradas (horas)

Descrição	Horas	%
Pressão negativa	00:00:00	00,00
Pressão entre 0 a 10 mca	00:45:00	00,10
Pressão entre 10 a 50 mca	742:00:00	99,90
Pressão maior que 50 mca	00:00:00	00,00
Total de horas monitoradas	742:45:00	100,00

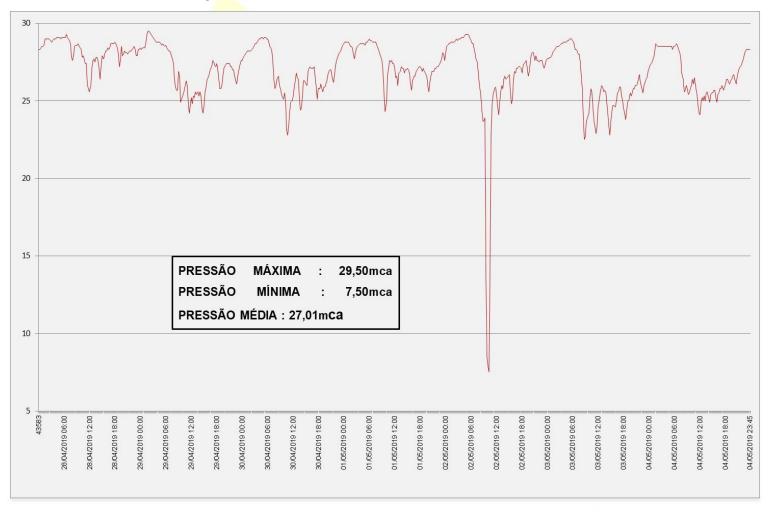
7.4. Gráfico de monitoramento no período de 28/04/2019 a 04/05/2019

Data	Hora da ocorrência	Pressão (mca)
02/05/2019	09:45	8,50
02/05/2019	10:00	7,90
02/05/2019	10:15	7,50

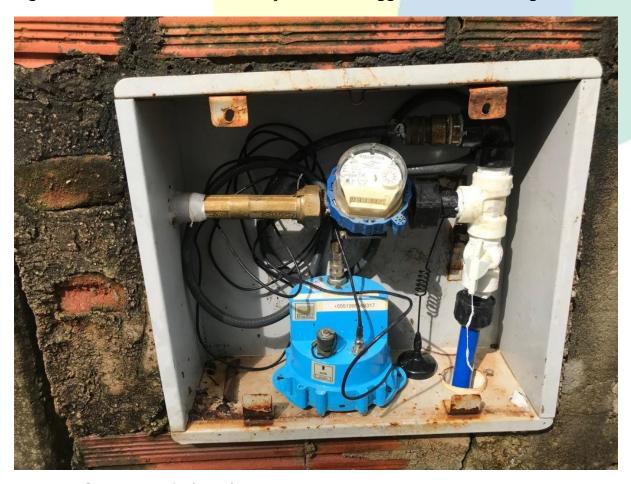
Figura 1 – Foto do local da instalação do Datalogger modelo Multilog LX GPRS

Foi instalado um Datalogger modelo Multilog LX GPRS com 1 canal de pressão analógico e 1 canal de vazão digital pulso seco, com o número de celular, 19- 995568317 que resultou em nível de cobertura de 24 (CSQ) no teste realizado no dia da instalação, desta forma não foram previstos problemas de comunicação no envio dos dados e alarmes devido à boa cobertura.

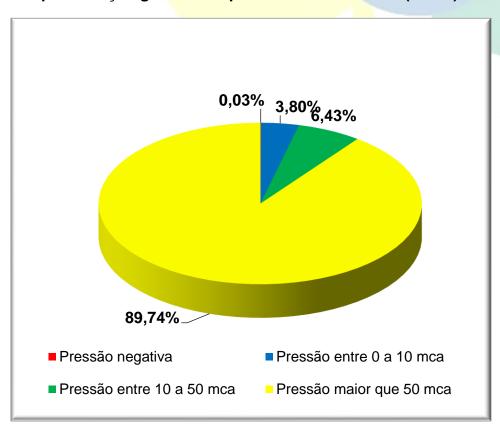
6.1. Representação gráfica das pressões monitoradas (horas)

Descrição	Horas	%
Pressão n <mark>egativa</mark>	00:15:00	00,03
Pressão entr <mark>e 0 a 10 mca</mark>	28:15:00	03,80
Pressão entr <mark>e 10 a 50 mca</mark>	47:45:00	06,43
Pressão ma <mark>ior que 50 mca</mark>	666:45:00	89,47
Total de hor <mark>as monitoradas</mark>	743:00:00	100,00

Os registros de pressões acima de 50,00 mca totalizam 89,47 % do período monitorado, sugere se que sejam efetuados estudos para que se reduza a pressão na rede de distribuição para níveis compatíveis com as normas estabelecidas pela ARES-PCJ

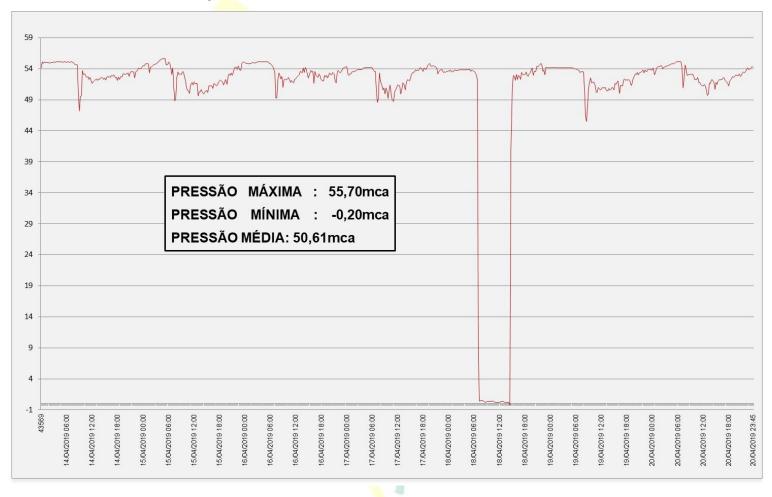
7.2. Gráfico de monitoramento no período de 14/04/2019 a 20/04/2019

Data	Hora da ocorrência	Pressão (mca)
18/04/2019	08:45	0,20
18/04/2019	09:00	0,30
18/04/2019	<mark>09</mark> :15	0,30
18/04/2019	09 <mark>:</mark> 30	0,30
18/04/2019	09:45	0,30

Houve um registro de pressão negativa no período de monitoramento, no dia 18 de abril, às 14:30 horas (-0,20 mca).

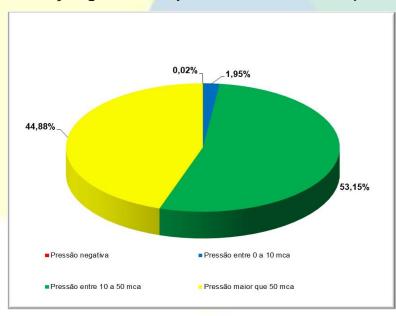
1.1 Representação gráfica das pressões monitoradas (horas)

Foram monitoradas 1.485:45:00horas, sendo que as pressões máxima, mínima e média registradas foram, respectivamente, 55,90 mca, - 0,20 mca e 40,28 mca.

O ICP – Índice de Conformidade de Pressão médio é de 53,00 %.

Descrição	Horas	%
Pressão negativa	00:15:00	00,02
Pressão entre 0 a 10 mca	29:00:00	01,95
Pressão entre 10 a 50 mca	789:45:00	53,15
Pressão maior que 50 mca	666:45:00	44,88
Total	1.485:45:00	100,00
