RELATÓRIO DE MONITORAMENTO DE PRESSÃO EM REDE DE DISTRIBUIÇÃO DE ÁGUA

Município de Vinhedo - SP

Abril de 2019

CAPÍTULO I – RUA PAPA PIO X, 1106

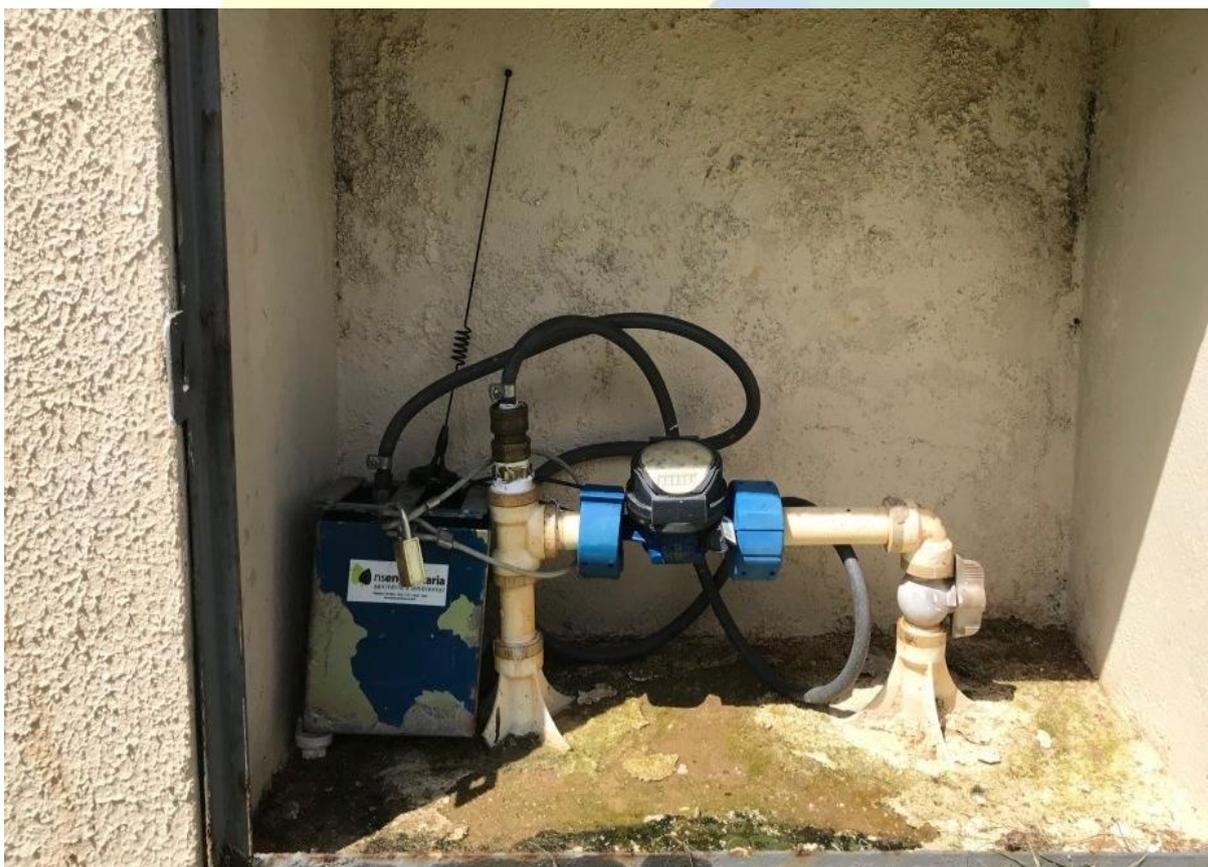
Figura 1 – Foto do local da instalação do Datalogger modelo Multilog LX GPRS

Foi instalado um Datalogger modelo Multilog LX GPRS com 1 canal de pressão analógico e 1 canal de vazão digital pulso seco, com o número de celular, 19- 995777447 que resultou em nível de cobertura de 20 (CSQ) no teste realizado no dia da instalação, desta forma não foram previstos problemas de comunicação no envio dos dados e alarmes devido à boa cobertura.

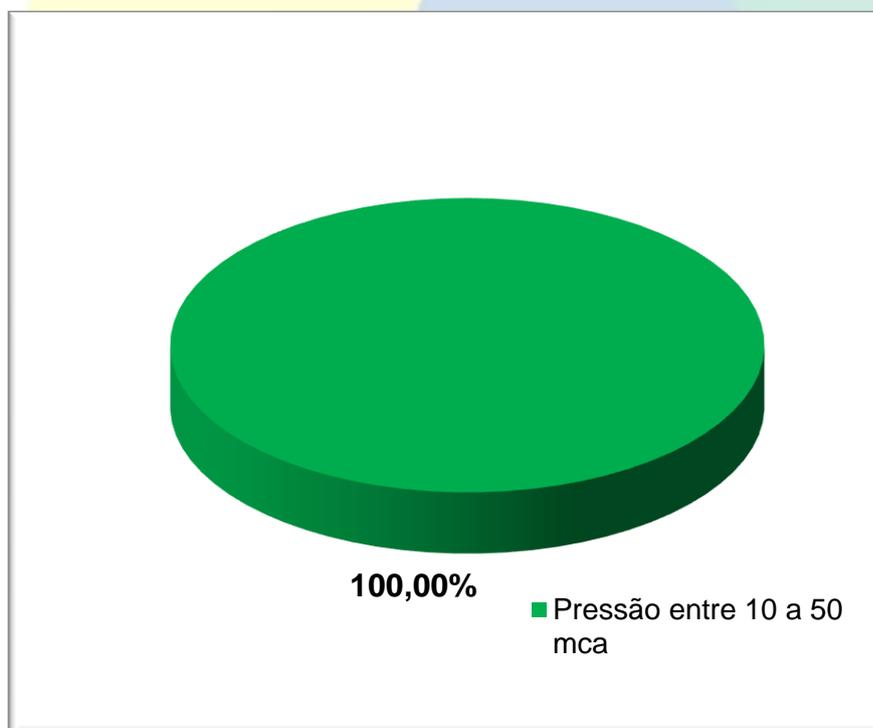
6.1. Representação gráfica das pressões monitoradas (horas)

Foram monitoradas 740:30:00 horas. As pressões registradas estão resumidas da seguinte forma:

Não houve registros de pressões entre zero a 10 mca no período de monitoramento.

Não houve registros de pressões acima de 50 no período de monitoramento.

Não houve registros de pressões negativas no período de monitoramento.

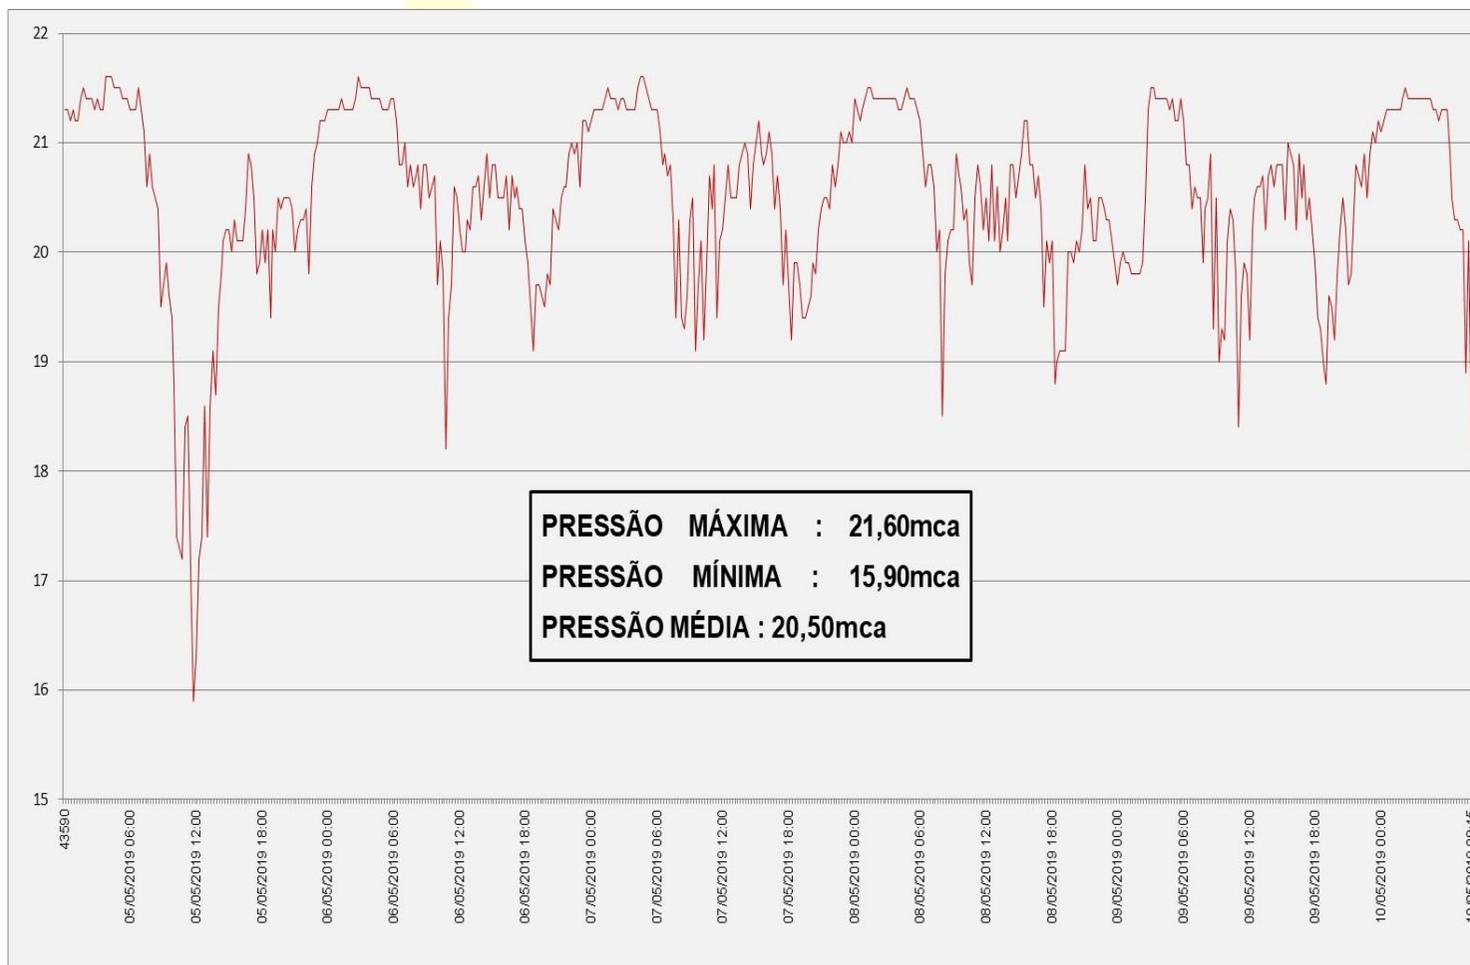
7.5. Gráfico de monitoramento no período de 05/05/2019 a 10/05/2019

As pressões registradas no período de monitoramento apresentam um ICP - Índice de Conformidade de Pressão de 100 %, estando, portanto, em conformidade com as normas estabelecidas pela ARES-PCJ.

Máxima: 21,60 mca

Mínima: 15,10 mca

Média: 20,38 mca

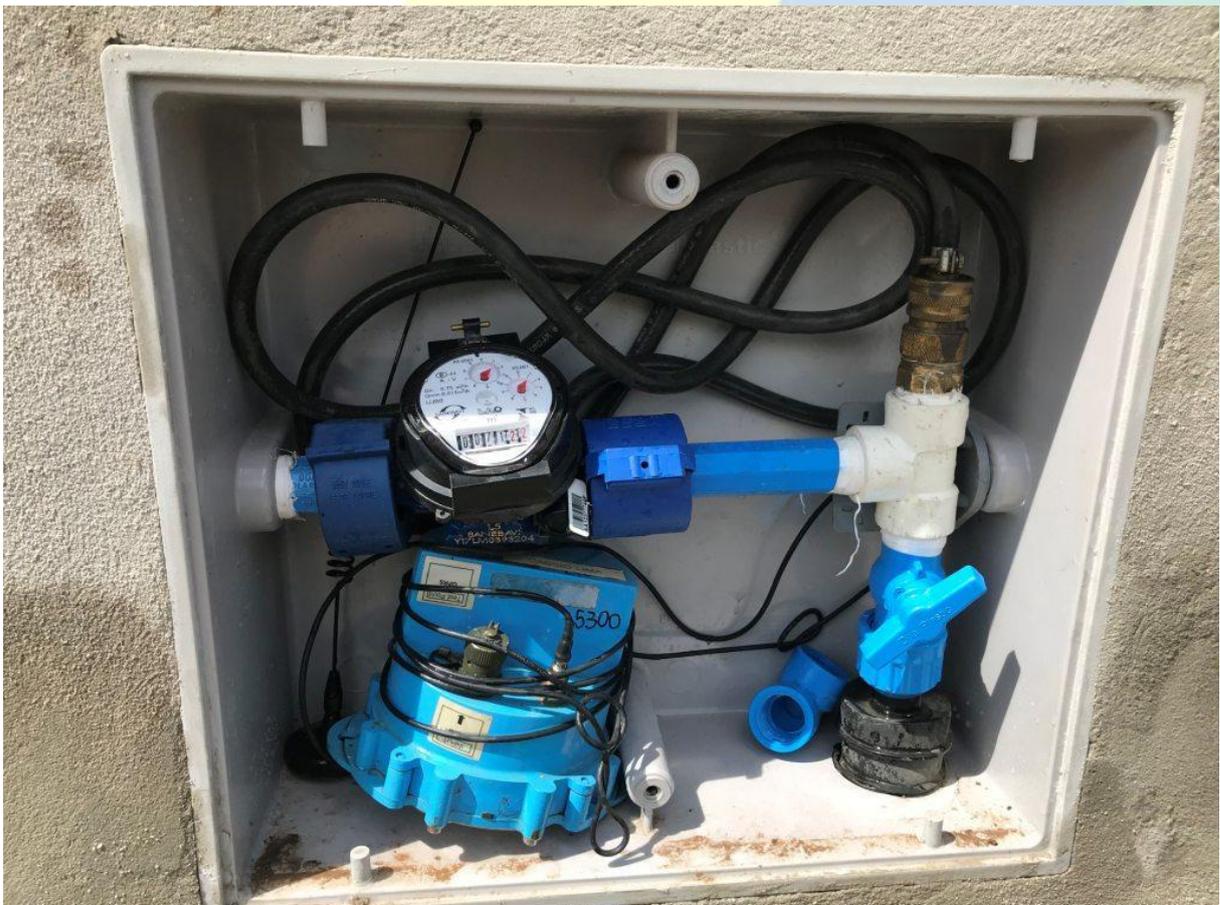
Figura 1 – Foto do local da instalação do Datalogger modelo Multilog LX GPRS

Foi instalado um Datalogger modelo Multilog LX GPRS com 1 canal de pressão analógico e 1 canal de vazão digital pulso seco, com o número de celular, 19- 998045300 que resultou em nível de cobertura de 23 (CSQ) no teste realizado no dia da instalação, desta forma não foram previstos problemas de comunicação no envio dos dados e alarmes devido à boa cobertura.

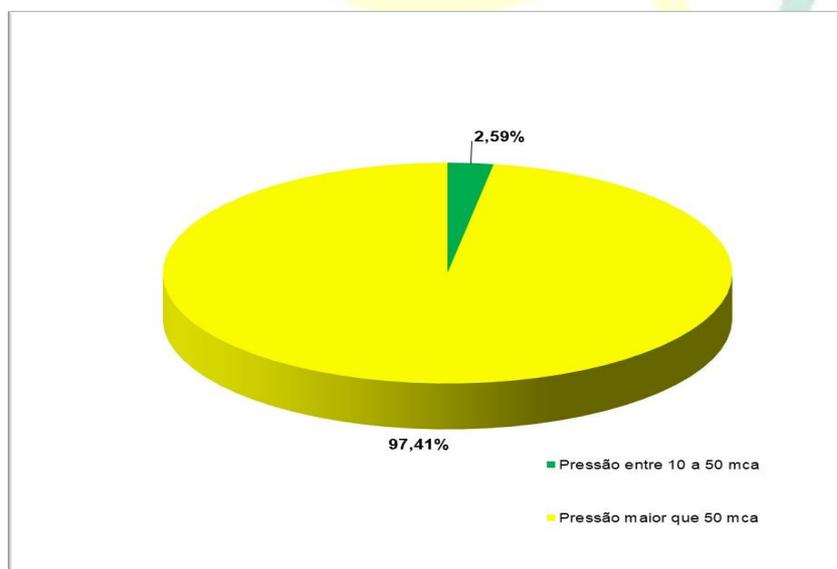
7.1.1. Representação gráfica das pressões monitoradas (horas)

Foram monitoradas 298:45:00 horas. As pressões registradas estão resumidas da seguinte forma:

A seguir, na **Tabela 4**, listamos as 5 das 1.164 ocorrências de pressões entre acima de 50 mca

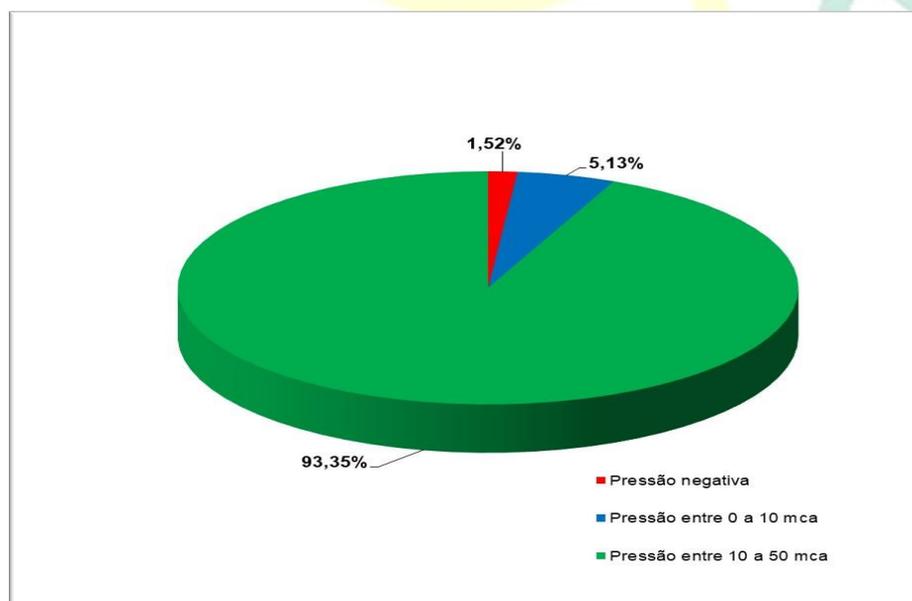
7.2.1. Representação gráfica das pressões monitoradas (horas)

Foram monitoradas 214:15:00 horas. As pressões registradas estão resumidas da seguinte forma:

A seguir, na **Tabela 6**, listamos as 5 das 44 ocorrências de pressões entre zero a 10 mca.

A seguir, na **Tabela 7**, listamos as 5 das 13 ocorrências de pressões negativas.

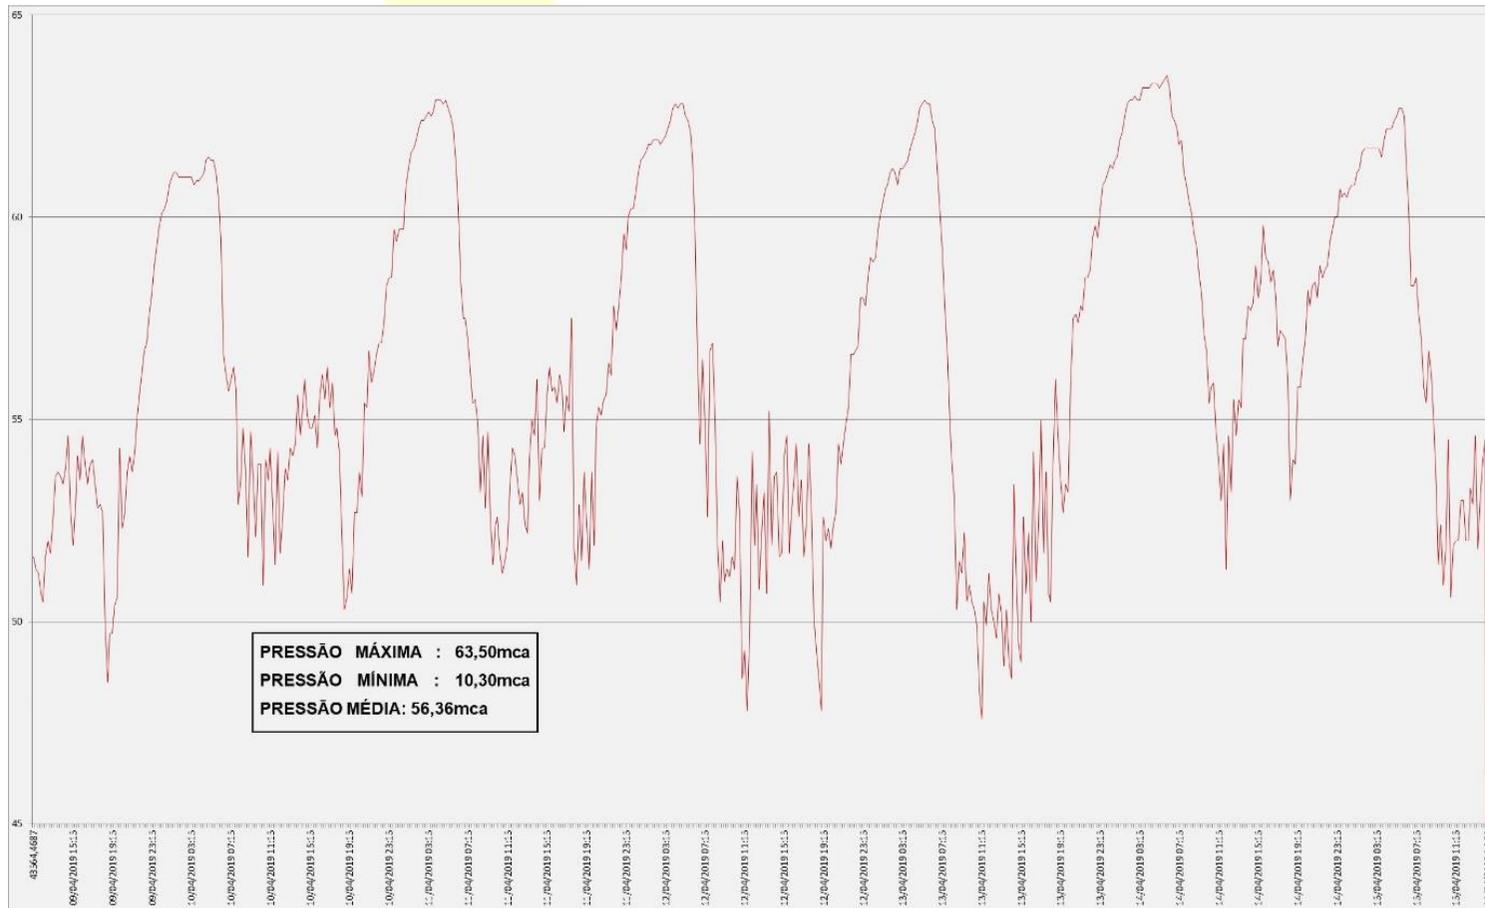
8.1. Gráfico de monitoramento no período de 09/04/2019 a 15/04/2019

No dia 15 de abril, as 14:30, devido a reclamação do morador, o aparelho foi retirado pela SANEBAVI, que nos comunicou o fato somente no dia 17, no dia 18, as 10:15 reinstalamos o logger no mesmo local.

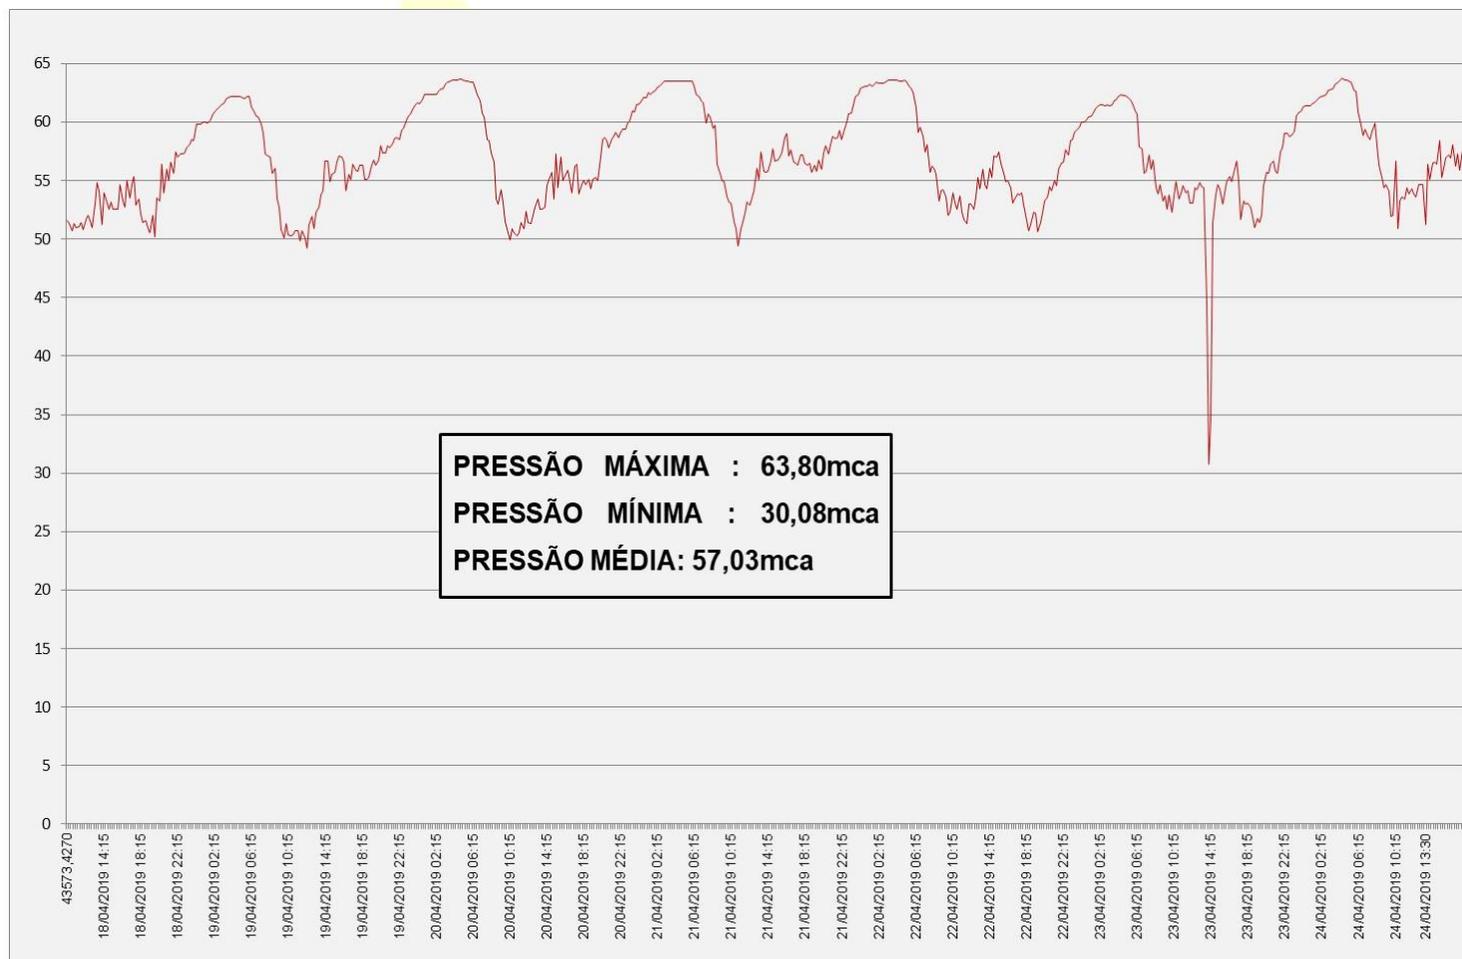
8.2. Gráfico de monitoramento no período de 18/04/2019 a 24/04/2019

Novamente, no dia 24 de abril às 17:30, a pedido do morador a equipe de manutenção SANEBAVI retirou novamente o logger e comunicou o fato a equipe de controle de perdas somente no dia 05 de maio.

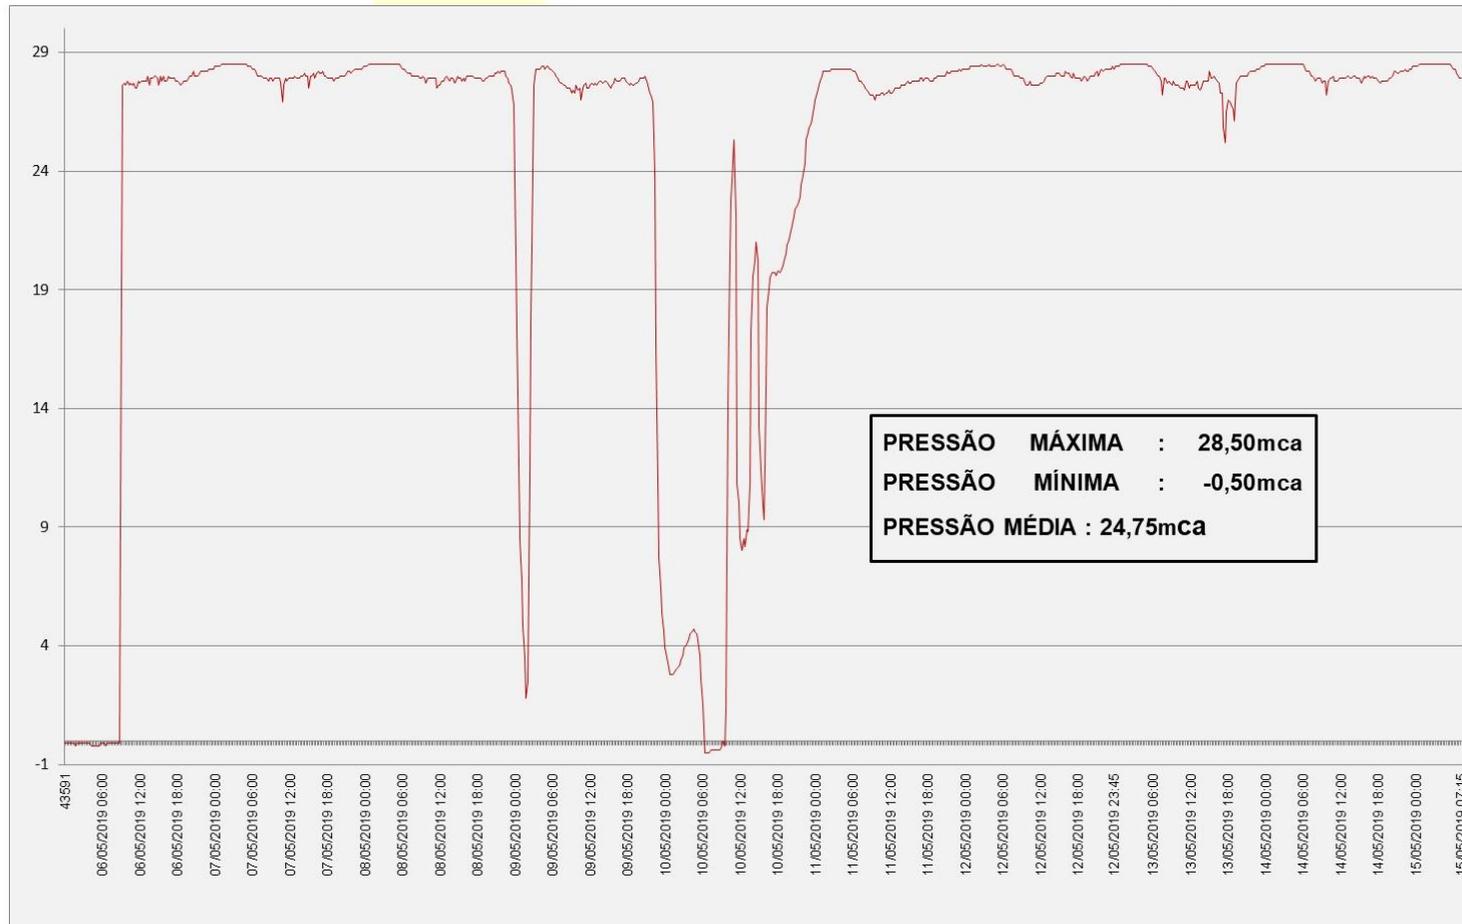
8.3. Gráfico de monitoramento no período de 06/05/2019 a 15/05/2019

Os registros de pressões negativas no dia 10/05/19, foram em decorrência de manutenção corretiva na rede de distribuição.

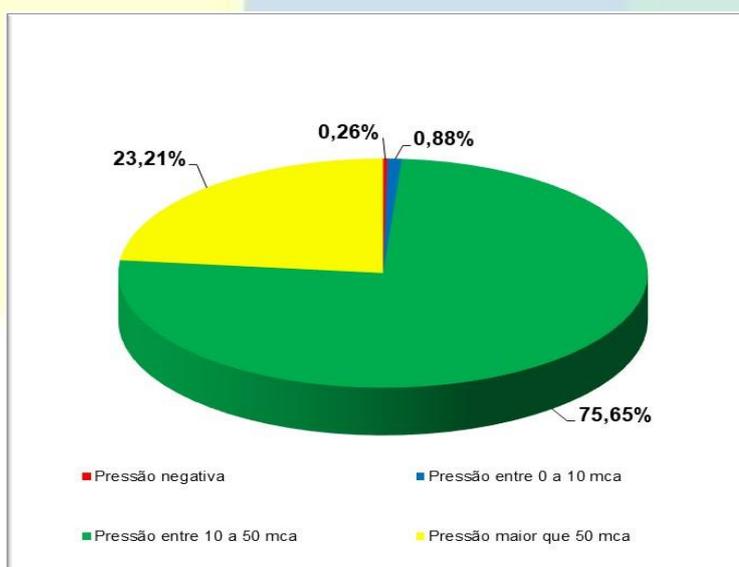
1.1 Representação gráfica das pressões monitoradas (horas)

Foram monitoradas 1.253:30:00 horas sendo que as pressões máxima, mínima e média registradas foram, respectivamente, 63,80 mca, - 0,50 mca e 34,29 mca.

O ICP – Índice de Conformidade de Pressão médio é de 65,00 %.
