RELATÓRIO DE MONITORAMENTO DE PRESSÃO EM REDE DE DISTRIBUIÇÃO DE ÁGUA

Município de Ribeirão Preto - SP

Janeiro 2020

CAPITULO I – RUA ANTONIO CANTARELLA, 40

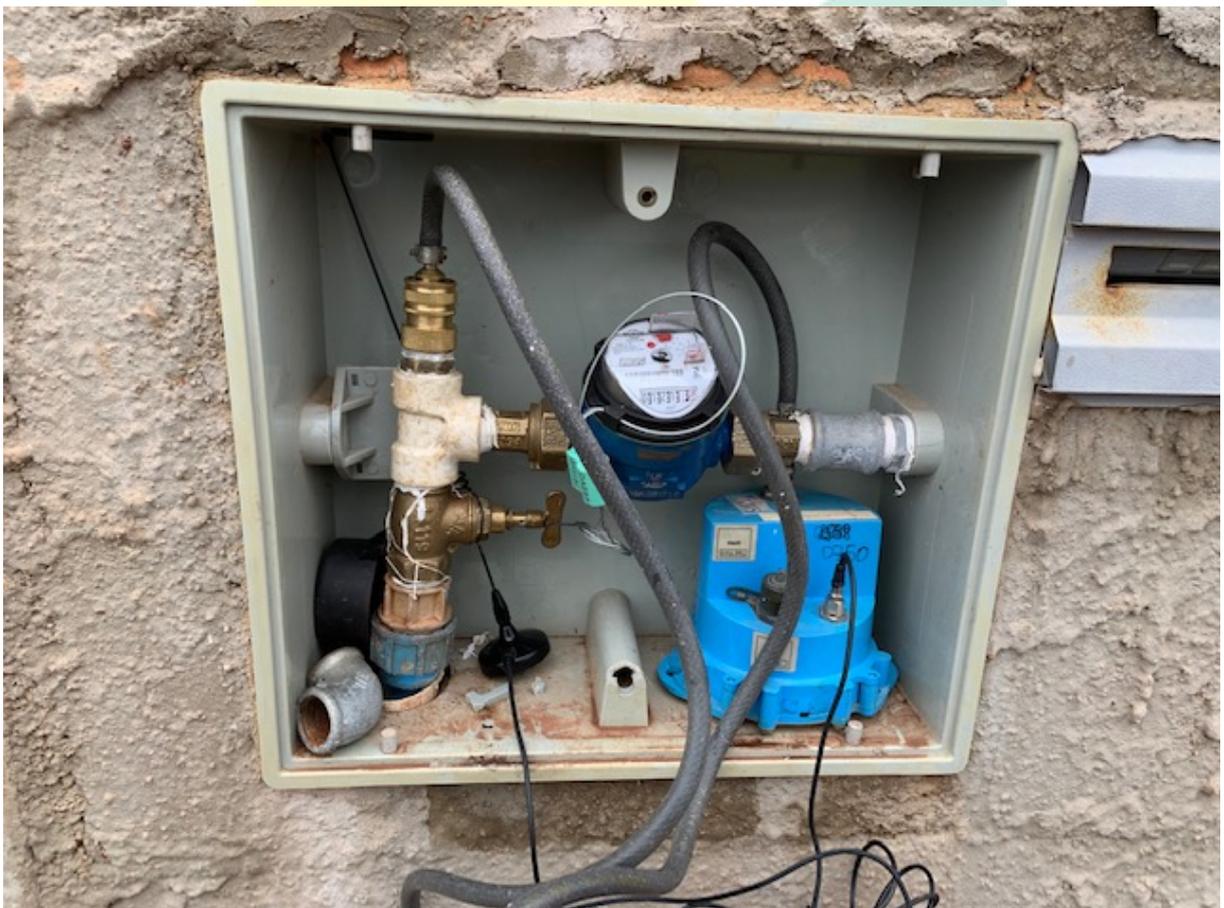
Figura 1 – Foto do local da instalação do Datalogger modelo Multilog LX GPRS

Foi instalado um Datalogger modelo Multilog LX GPRS com 1 canal de pressão analógico e 1 canal de vazão digital pulso seco, com o número de celular, 19-997810750 que resultou em nível de cobertura de 10 (CSQ) no teste realizado no dia da instalação, desta forma não foram previstos problemas de comunicação no envio dos dados e alarmes devido à boa cobertura.

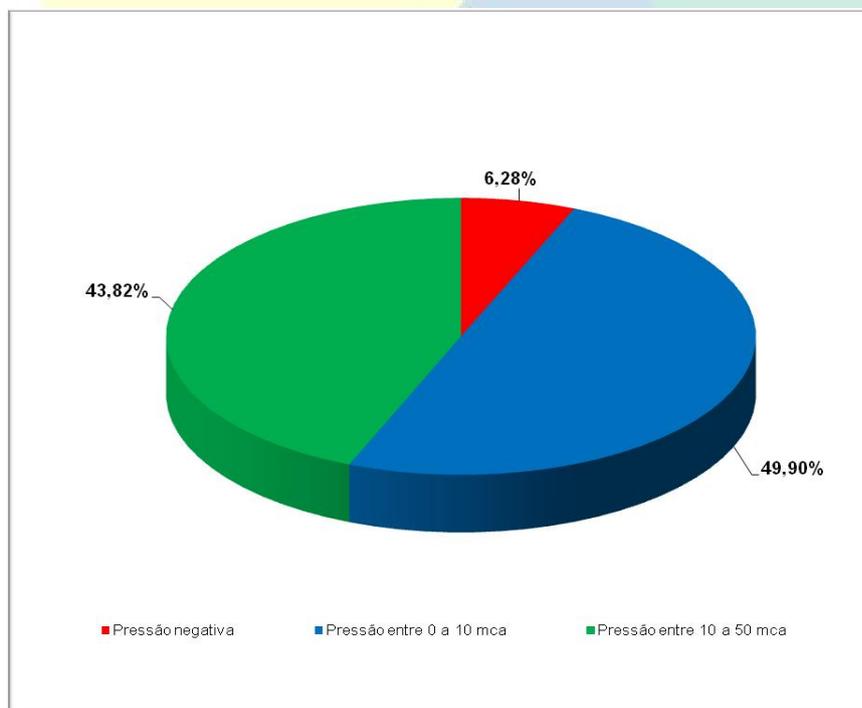
6.1. Representação gráfica das pressões monitoradas (horas)

Descrição	Horas	%
Pressão negativa	46:45:00	06,28
Pressão entre 0 a 10 mca	371:30:00	49,90
Pressão entre 10 a 50 mca	326:15:00	43,82
Pressão maior que 50 mca	00:00:00	00,00
Total de horas monitoradas	744:30:00	100,00

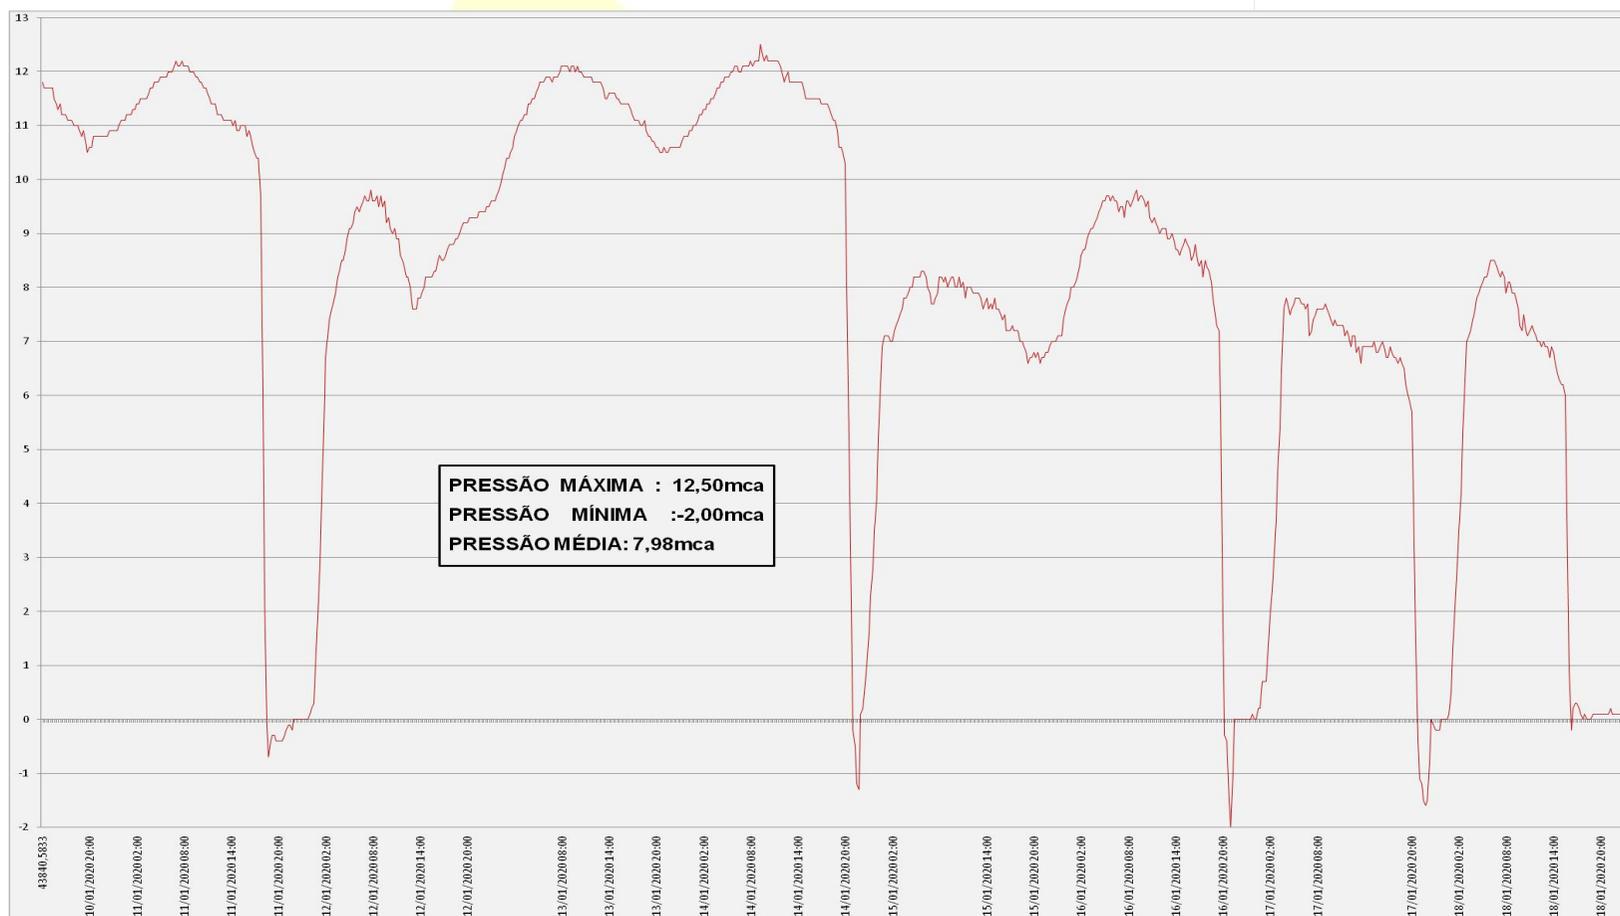
7.1. Gráfico de monitoramento no período de 10/01/2020 a 18/01/2020

As pressões registradas no período de monitoramento apresentam um ICP - Índice de Conformidade de Pressão de 41,54 %, estando, portanto, em desconformidade com as normas estabelecidas pela ARES-PCJ.

O endereço monitorado apresenta diariamente registros de pressões abaixo de 10,00 mca e frequentemente pressões negativas, este comportamento é um indicativo de que haja insuficiência de capacidade de armazenamento de água, sugere-se que o operador do sistema efetue estudos para aumentar a capacidade de armazenamento.

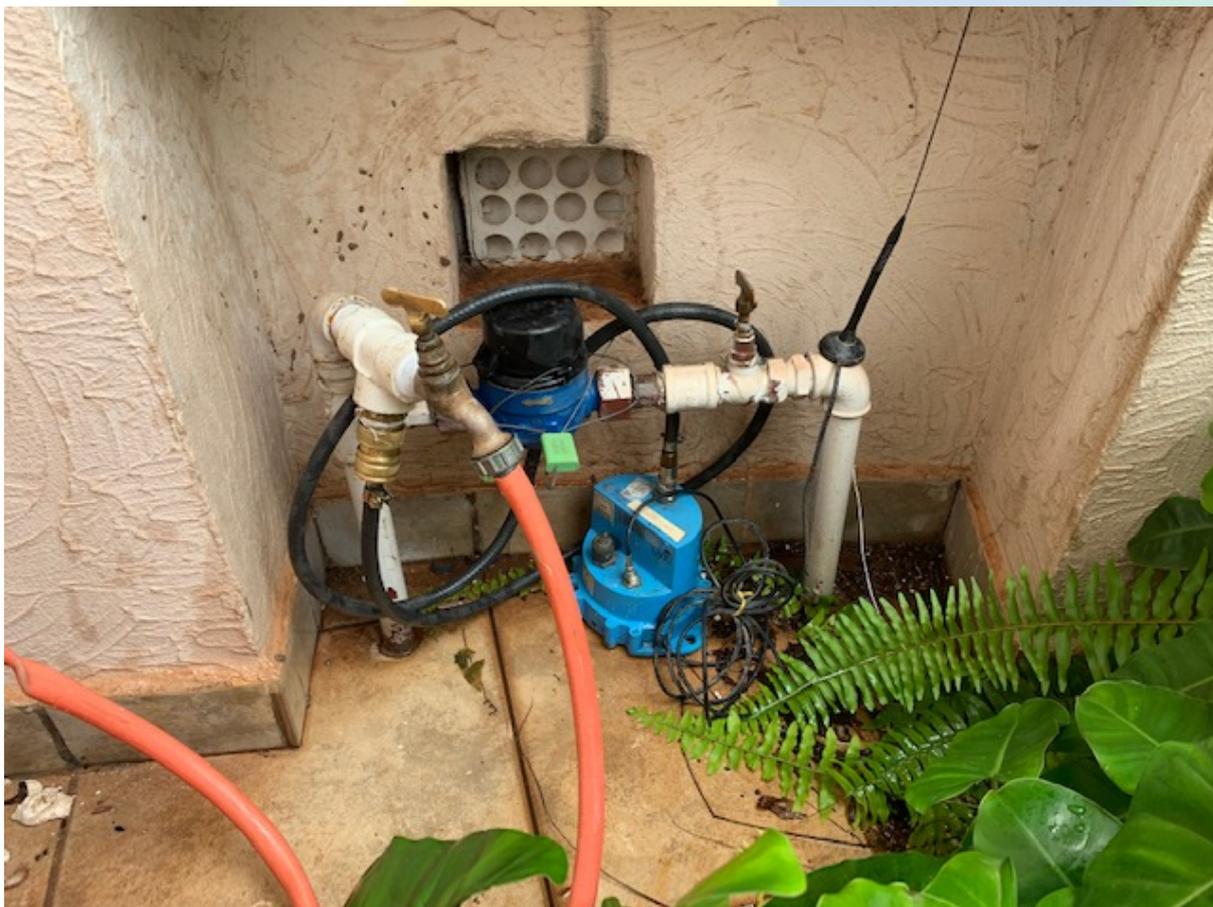
Figura 1 – Foto do local da instalação do Datalogger modelo Multilog LX GPRS

Foi instalado um Datalogger modelo Multilog LX GPRS com 1 canal de pressão analógico e 1 canal de vazão digital pulso seco, com o número de celular, 19-998045300 que resultou em nível de cobertura de 10 (CSQ) no teste realizado no dia da instalação, desta forma não foram previstos problemas de comunicação no envio dos dados e alarmes devido à boa cobertura.

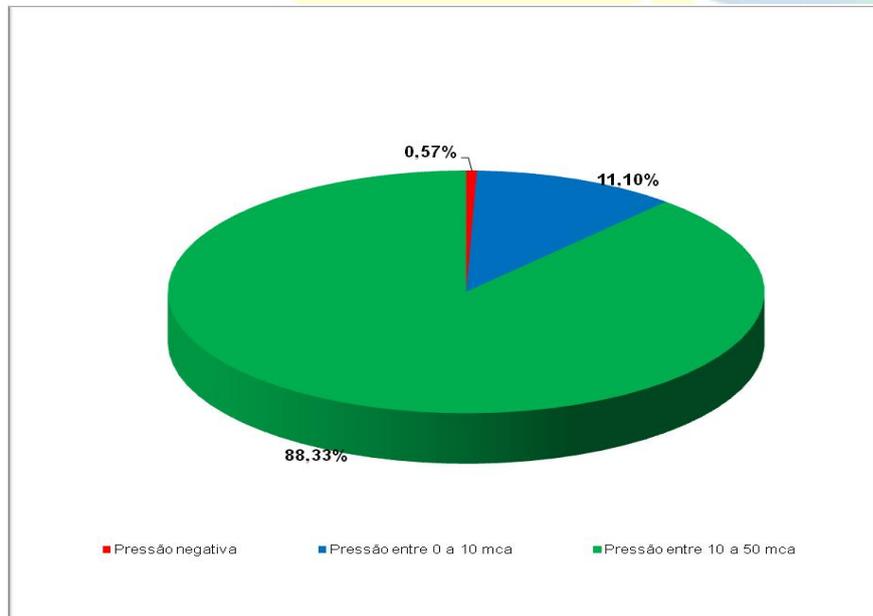
6.1.Representação gráfica das pressões monitoradas (horas)

Descrição	Horas	%
Pressão negativa	04:15:00	00,57
Pressão entre 0 a 10 mca	82:45:00	11,10
Pressão entre 10 a 50 mca	658:15:00	88,33
Pressão maior que 50 mca	00:00:00	00,00
Total de horas monitoradas	745:15:00	100,00

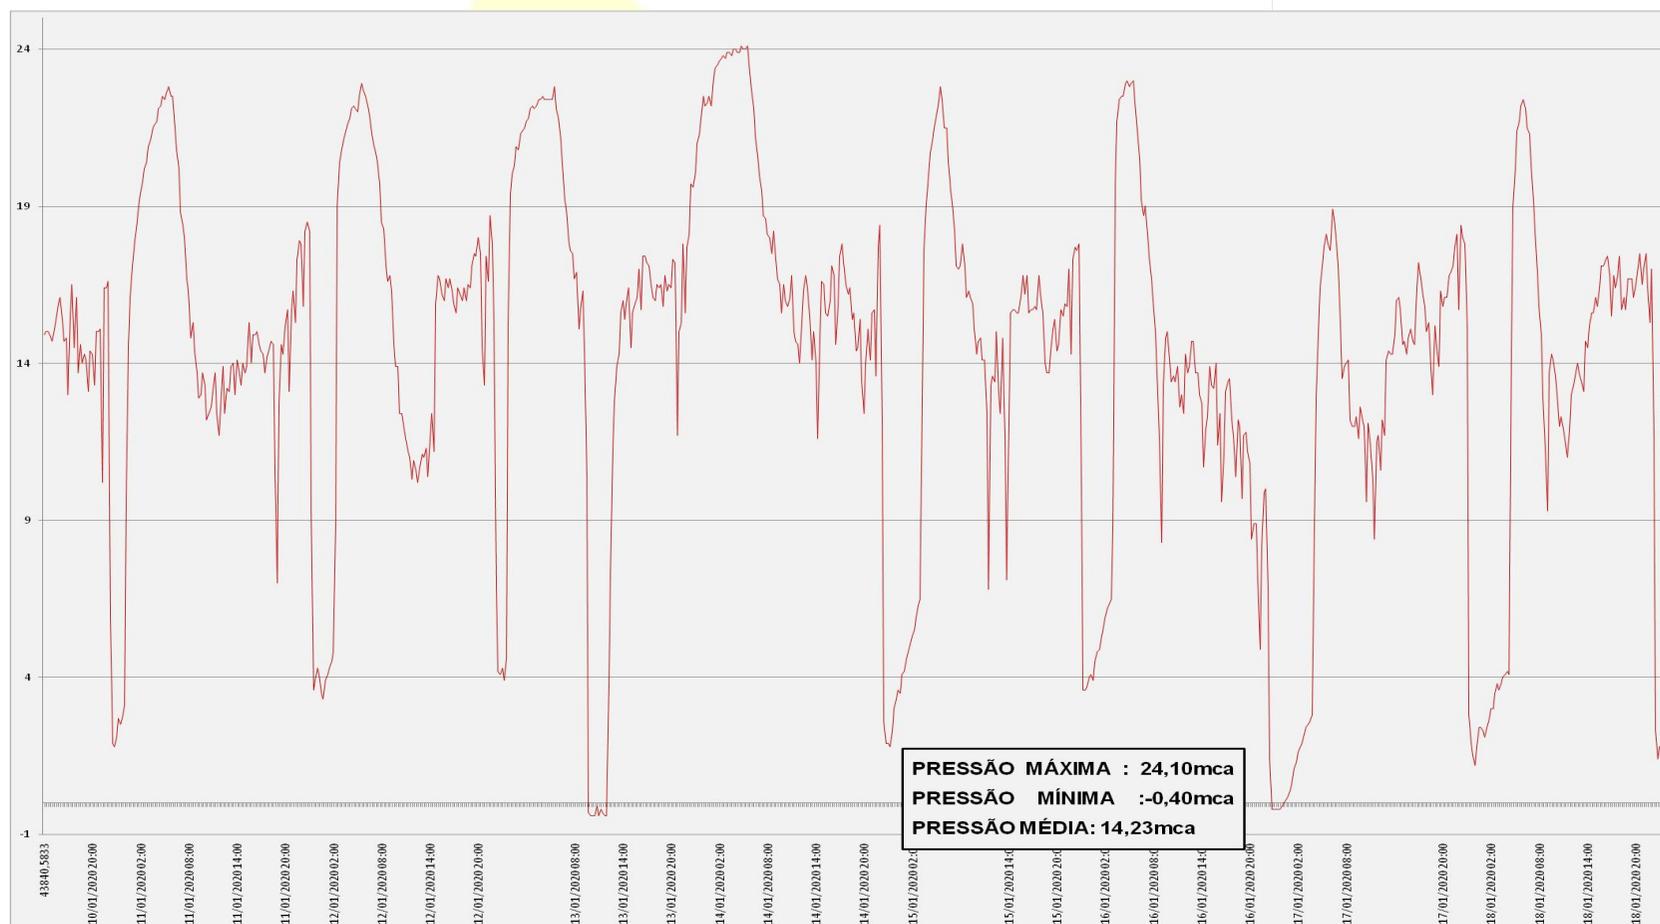
7.1. Gráfico de monitoramento no período de 10/01/2020 a 18/01/2020

As pressões registradas no período de monitoramento apresentam um ICP - Índice de Conformidade de Pressão de 87,76 %, estando, portanto, em conformidade com as normas estabelecidas pela ARES-PCJ.

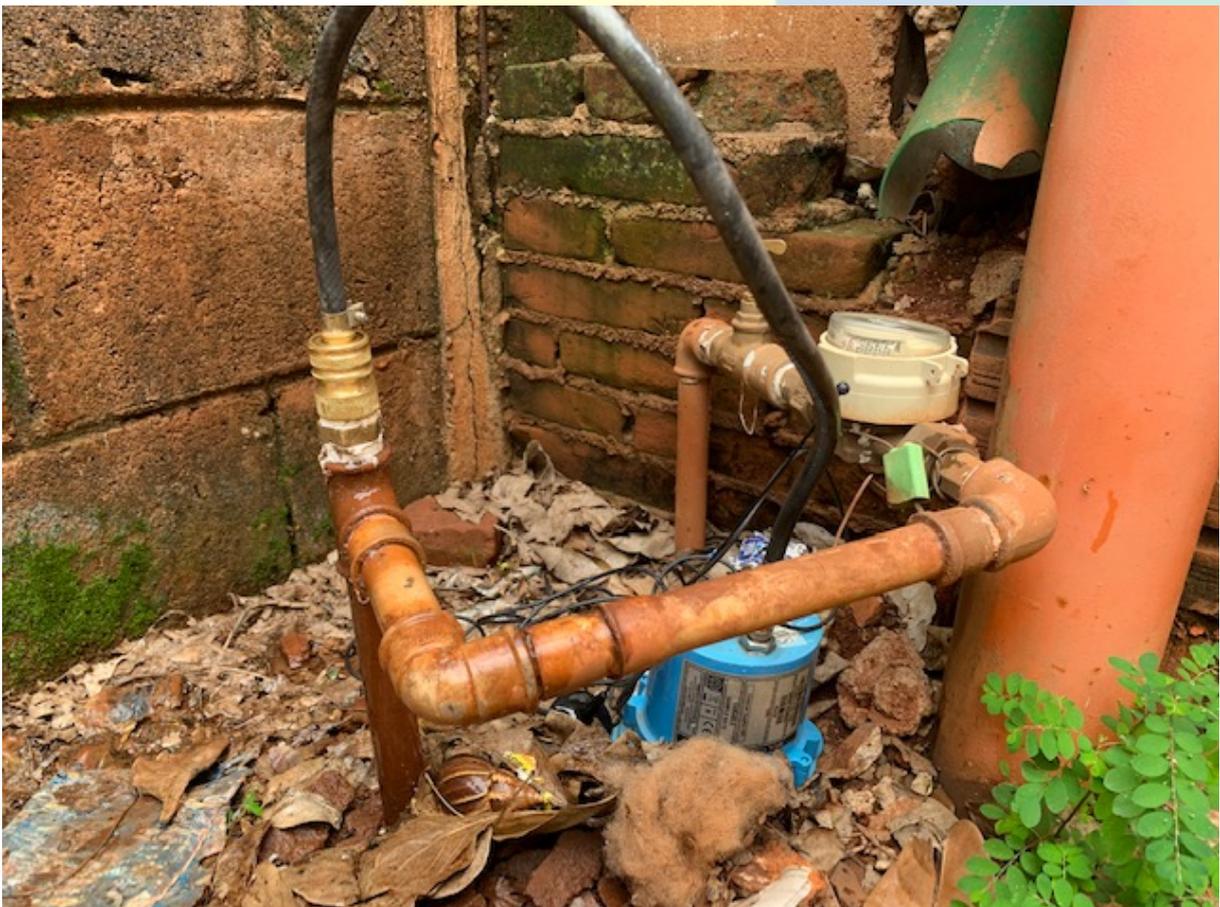
Figura 1 – Foto do local da instalação do Datalogger modelo Multilog LX GPRS

Foi instalado um Datalogger modelo Multilog LX GPRS com 1 canal de pressão analógico e 1 canal de vazão digital pulso seco, com o número de celular, 19-995645424 que resultou em nível de cobertura de 15 (CSQ) no teste realizado no dia da instalação, desta forma não foram previstos problemas de comunicação no envio dos dados e alarmes devido à boa cobertura.

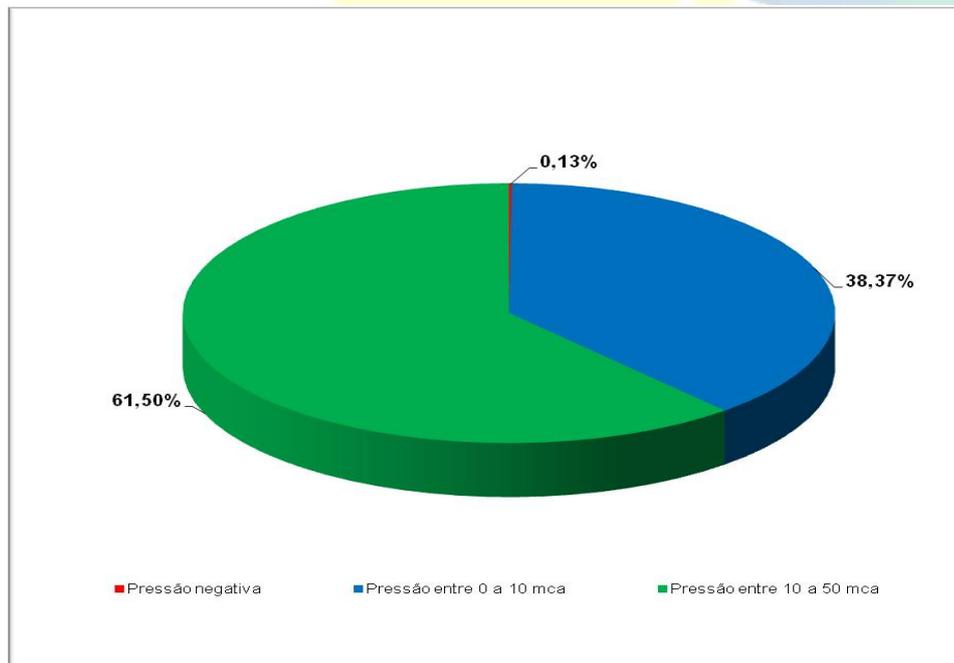
6.1. Representação gráfica das pressões monitoradas (horas)

Descrição	Horas	%
Pressão negativa	01:00:00	00,13
Pressão entre 0 a 10 mca	285:45:00	38,37
Pressão entre 10 a 50 mca	458:00:00	61,50
Pressão maior que 50 mca	00:00:00	00,00
Total de horas monitoradas	744:45:00	100,00

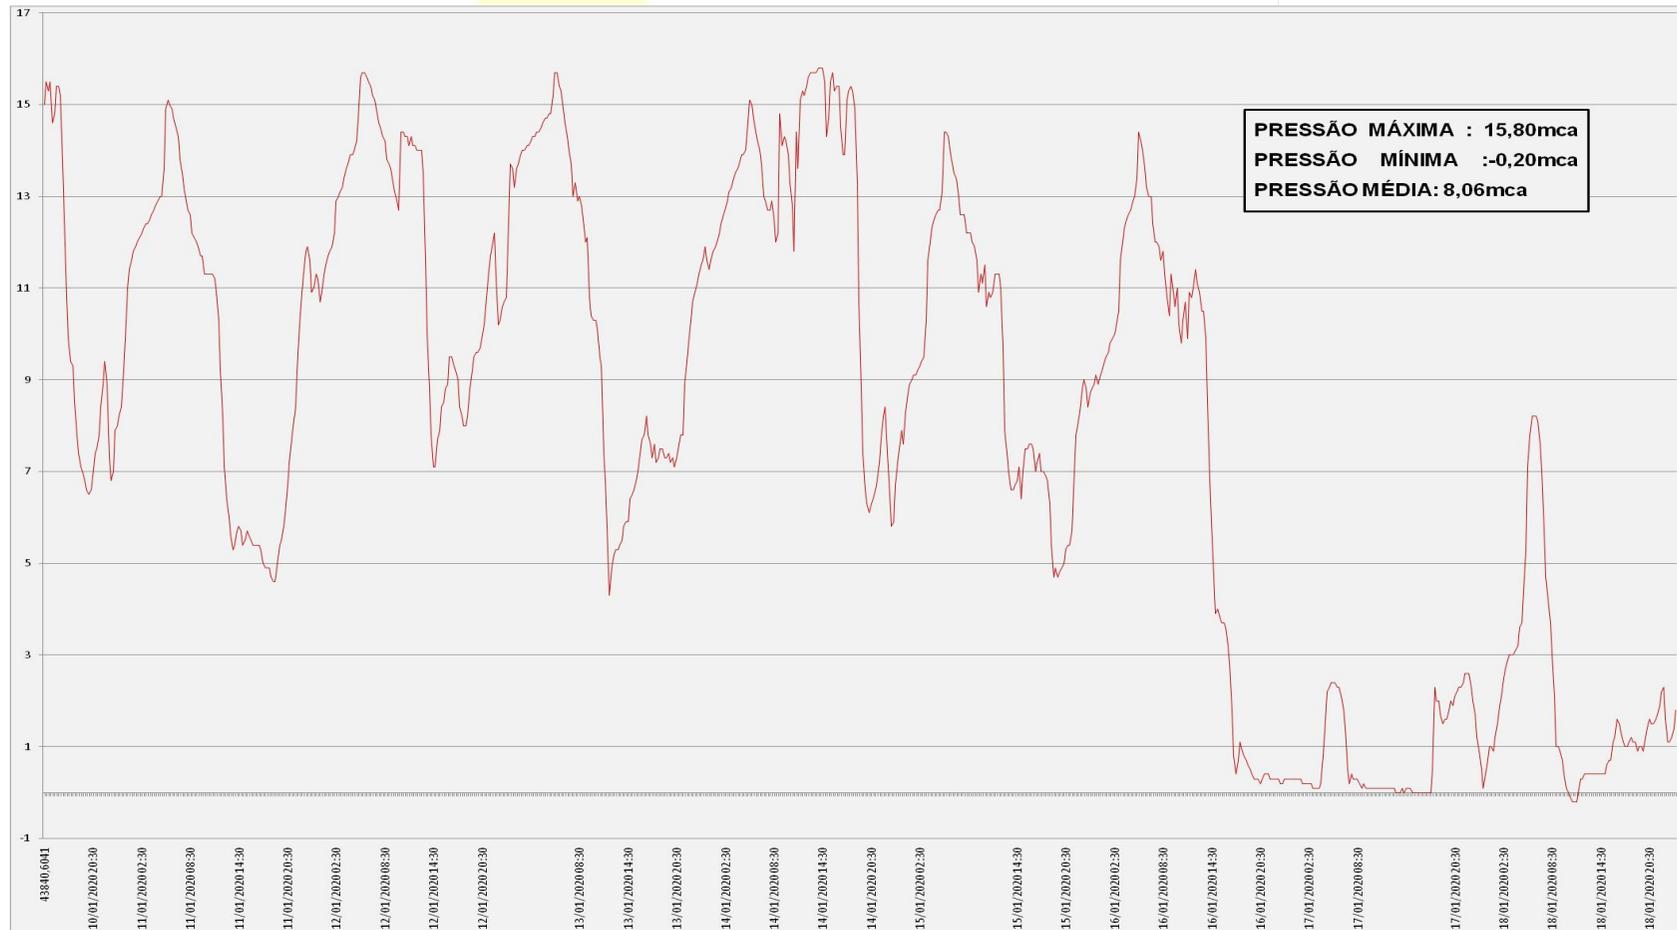
7.1. Gráfico de monitoramento no período de 10/01/2020 a 18/01/2020

As pressões registradas no período de monitoramento apresentam um ICP - Índice de Conformidade de Pressão de 61,37 %, estando, portanto, em desconformidade com as normas estabelecidas pela ARES-PCJ.

O endereço monitorado apresenta diariamente registros de pressões abaixo de 10,00 mca, este comportamento de registros de pressões abaixo de 10,00 mca no período de pico de consumo de água é um indicativo de que haja insuficiência de capacidade de armazenamento de água, sugere-se que o operador do sistema efetue estudos para aumentar a capacidade de armazenamento.

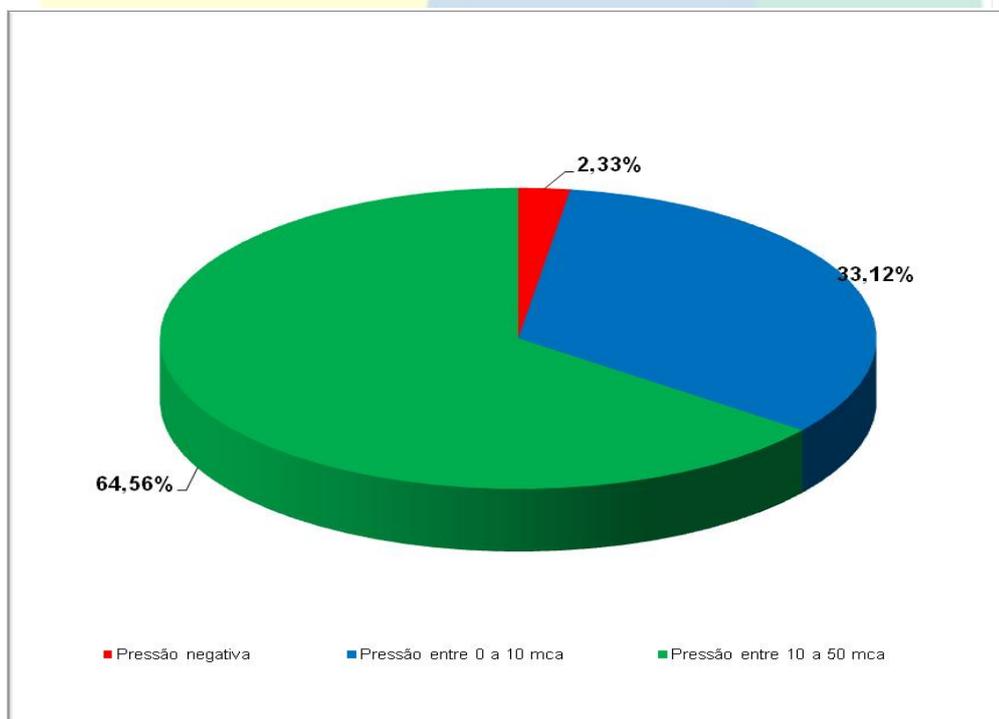
1.1 Representação gráfica das pressões monitoradas (horas)

Foram monitoradas 2.234:30 horas, sendo que as pressões máxima, mínima e média registradas foram, respectivamente 25,10 mca, - 4,10 mca e 11,53 mca.

Descrição	Horas	%
Pressão negativa	52:00:00	02,33
Pressão entre 0 a 10 mca	740:00:00	33,12
Pressão entre 10 a 50 mca	1.442:30:00	64,56
Pressão maior que 50 mca	00:00:00	00,00
Total	2.234:30:00	100,00
